**RESUELVE RECURSO DE REPOSICIÓN INTERPUESTO
POR INMOBILIARIA POCURO SUR SPA EN
RELACIÓN AL PROYECTO “LOTEO LLACOLÉN” EN EL
MARCO DEL PROCEDIMIENTO MP-023-2025**

RESOLUCIÓN EXENTA N° 42

SANTIAGO, 12 de enero de 2025

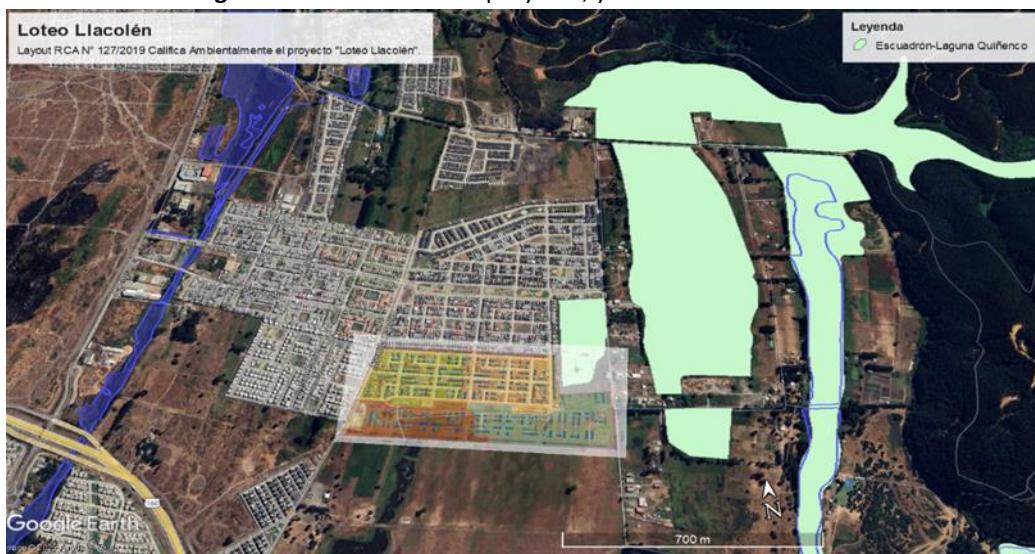
Imagen 1: Plano satelital del proyecto, y los humedales cercanos.

4° El sector de la comuna de Coronel en la que se emplaza el proyecto, se encuentra **rodeado de espacios que poseen las características propias de humedales**. En efecto, en primer lugar, desde el este y en color verde en la Imagen 1, se encuentra el “Humedal Urbano Escuadrón – Laguna Quiñenco”, que fue reconocido como tal, con fecha 7 de diciembre de 2021, mediante la Resolución Exenta N°1378, del Ministerio del Medio Ambiente. Su declaración fue solicitada por la Municipalidad de Coronel, mediante presentación fechada en junio de 2021, en la que se describen las características propias del mencionado ecosistema. Cabe indicar que esta fecha es posterior a la de la autorización del proyecto.

5° Luego, por el lado oeste del predio, en color azul, en el inventario de Humedales del Ministerio del Medio Ambiente, es posible identificar el “Humedal Estero Lagunillas”, que sigue el trazado del cuerpo de agua que le da su nombre, hasta su desembocadura en el “Humedal Urbano Boca Maule”, reconocido como tal, mediante la Resolución Exenta N° 1137, de fecha 5 de octubre de 2021, a solicitud del mismo municipio indicado, todo lo cual se muestra en la siguiente imagen:

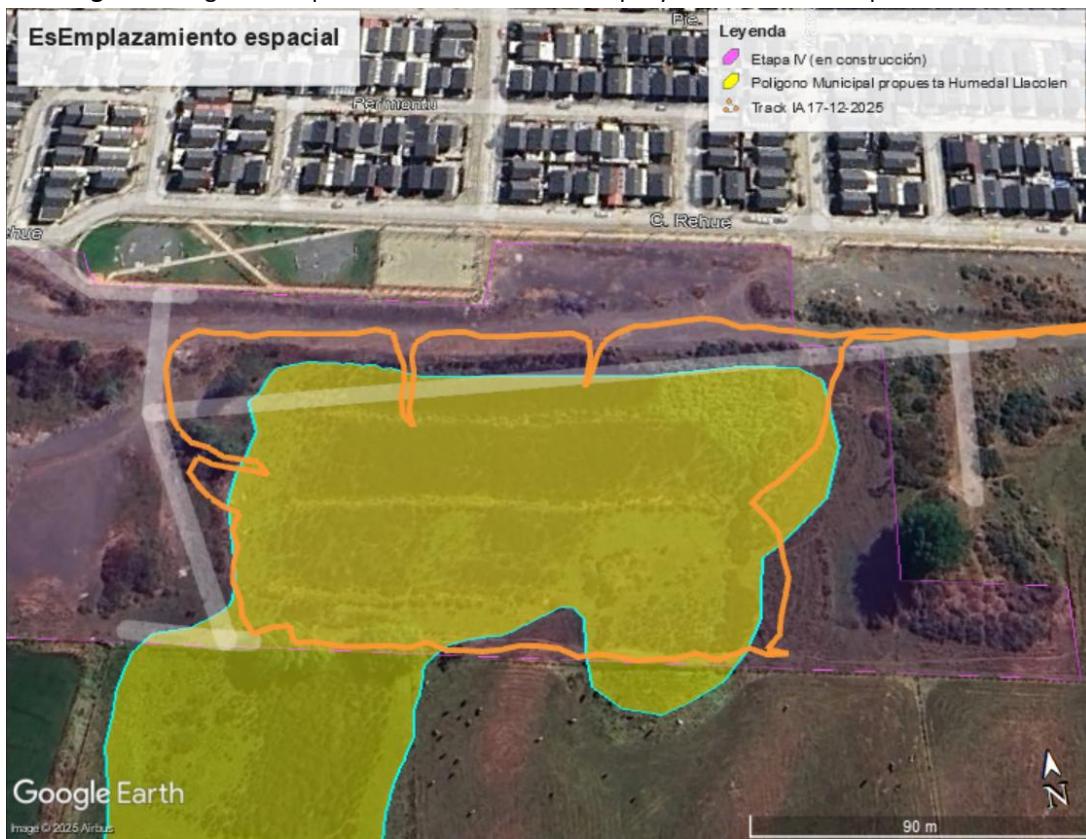
Imagen 3: Imagen sobrepluesta de la solicitud municipal y la actividad de inspección indicada

- (i) Habiéndose constatado que al momento de la visita inspectiva no se estaban realizando actividades en el predio donde se emplaza la Etapa IV, fue rodeado a pie el espejo de agua, a objeto de identificar el espacio que a la fecha ocupa y sus deslindes. En la imagen que se presenta a continuación, dicho *Track* se sobrepone a una imagen satelital de Google Earth, y al polígono considerado por el Municipio de Coronel, para solicitar la declaración de humedal del cuerpo de agua en comento.

- (iii) En el límite sur del espejo de agua -correspondiente a la línea recta que el titular destacó en su escrito de complementación- fiscalizadores observaron la existencia de un **desnivel entre el predio del titular y el siguiente**, que elevaba el terreno entre 10 centímetros y 1 metro de altura, impidiendo el escurrimiento superficial del agua en el cuerpo observado.

38° Como se pudo constatar en la fiscalización ambiental del 17 de diciembre de 2025 (Imagen 3), la forma del espejo de agua existente se condice con el área que la Municipalidad de Coronel identificó como los límites superiores del “Humedal Llacolén”. Ambos polígonos consideran un límite sur bastante recto, situación que el titular destaca, acompañando imágenes que dan cuenta de ello (Imagen 2) y atribuyendo su forma artificial a las labores de excavación realizadas, que siguieron el límite recto de su predio.

39° Sin embargo, en el acta levantada en la actividad de fiscalización de fecha 17 de diciembre de 2025, realizada mediante recorrido a pie del límite sur, se observa una obra de división entre predios, realizada mediante la acumulación de material en forma vertical, cuya altura se estimó en hasta un metro, en algunos sectores.

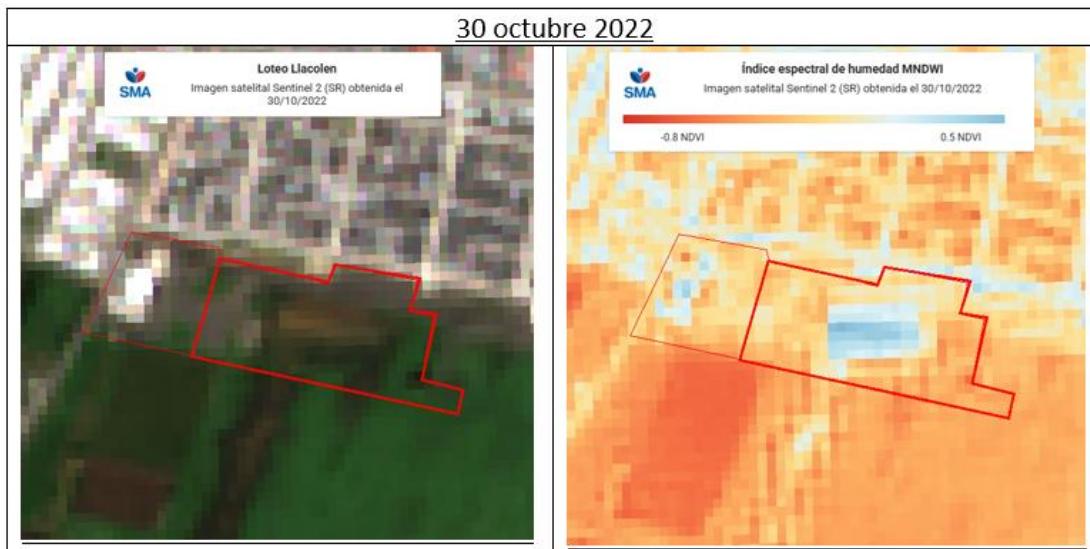
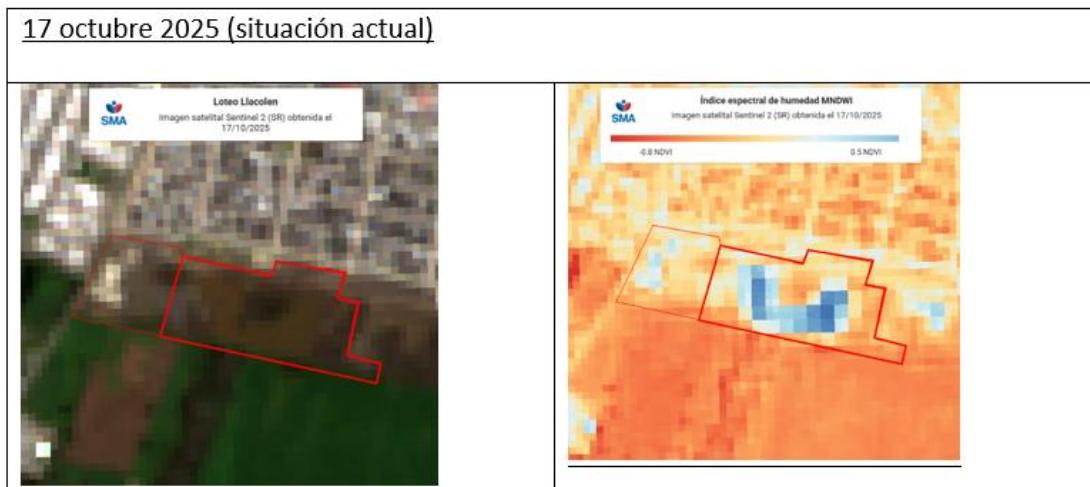
Imagen 4: Set fotográfico que compara la situación del predio donde se emplaza la Etapa IV, comparando los Índices Espectrales de humedad haciendo uso del índice diferenciado de agua normalizado modificado (MNDWI), para dos períodos de interés

- (iv) Del análisis de imágenes satelitales proporcionadas por Sentinel 2 Multispectral Instrument (MSI) en Nivel 2 (L2A), pudo ser identificado que **la actual cobertura de agua en el sector sólo fue observada en el mes de octubre del año 2022 -y en menor medida que la situación actual-**, habiéndose realizado revisiones de los datos disponibles desde el año 2017. Las fotografías que se acompañan a continuación ilustran la situación descrita:

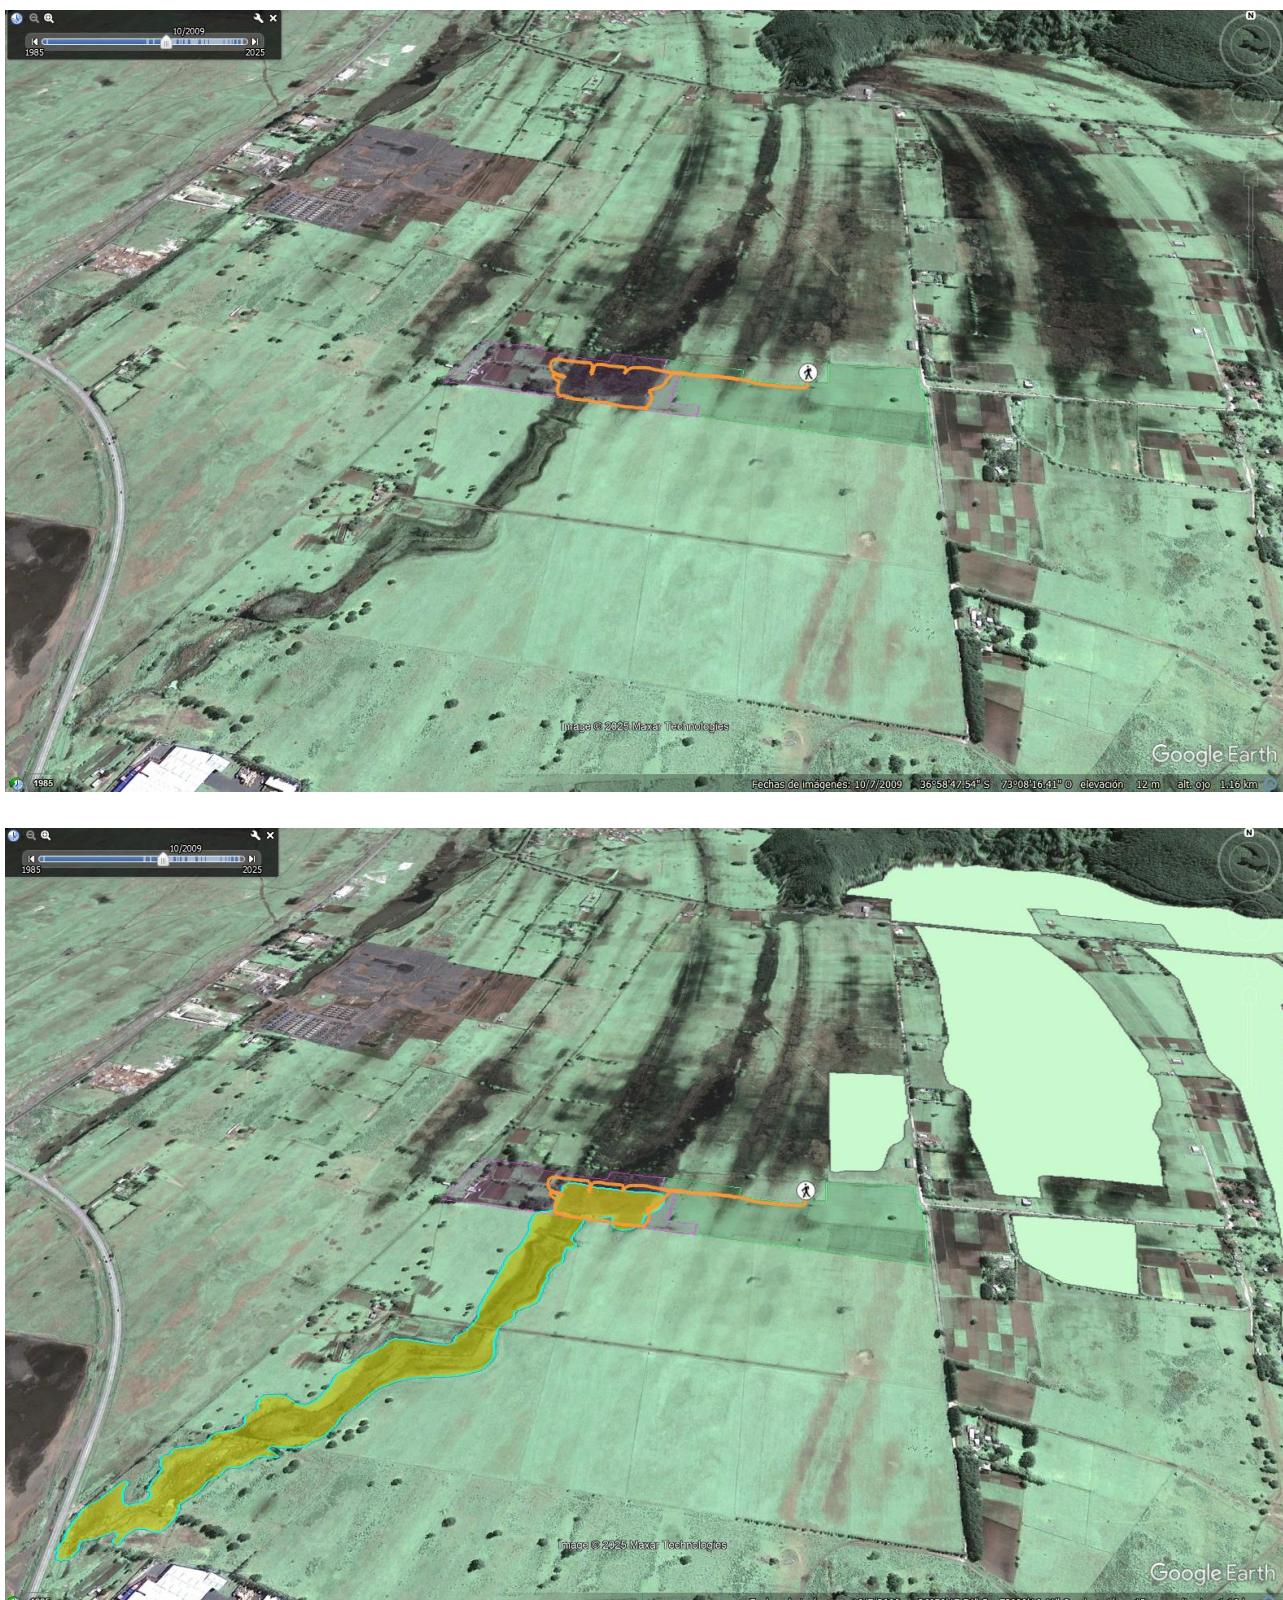
24° Primeramente, en las fotografías de 2006 se puede observar -en atención a la saturación del color verde que baja de norte a sur-oeste- que la denominada “zona de vegas”, parecería haber tenido en el pasado una manifestación geográfica que trasciende el predio que hoy ocupa el proyecto.

25° En efecto, se han identificado similares características en: *i*) el suelo ubicado en la zona norte del proyecto; *ii*) aquél que hoy es reconocido como humedal; y, *iii*) en el que correspondería al desagüe del espejo de agua que hoy está presente al interior del predio del titular, y que coincide con la solicitud municipal del humedal Llacolén. En todos estos espacios se presenta un color verde más intenso, lo que podría corresponder a espacios donde el agua estaría más disponible.

34° No obstante lo anterior, como se expuso en las Imágenes 5 y 6, precedentes, si bien el espejo de agua no fue identificado con anticipación, de la observación de imágenes satelitales es posible identificar similitudes relevantes entre el suelo en el que se emplaza el reconocido Humedal Urbano “Escuadrón – Laguna Quiñenco”, y el espacio que circunda al proyecto.

35° De esta forma, y con anterioridad a la intervención inmobiliaria del sector, se observó un patrón que daría cuenta de la presencia de -a lo menos- grandes vegas en el área norte del proyecto, posicionándolas “aguas arriba” del espejo de agua hoy presente. De esta manera, el mencionado cuerpo de agua posiblemente podría ser producto del ocultamiento de las vegas por el desarrollo inmobiliario de las Etapas I y II del proyecto, y los demás proyectos instalados sobre lo que otrora fuera la “zona de vegas” que menciona la RCA.

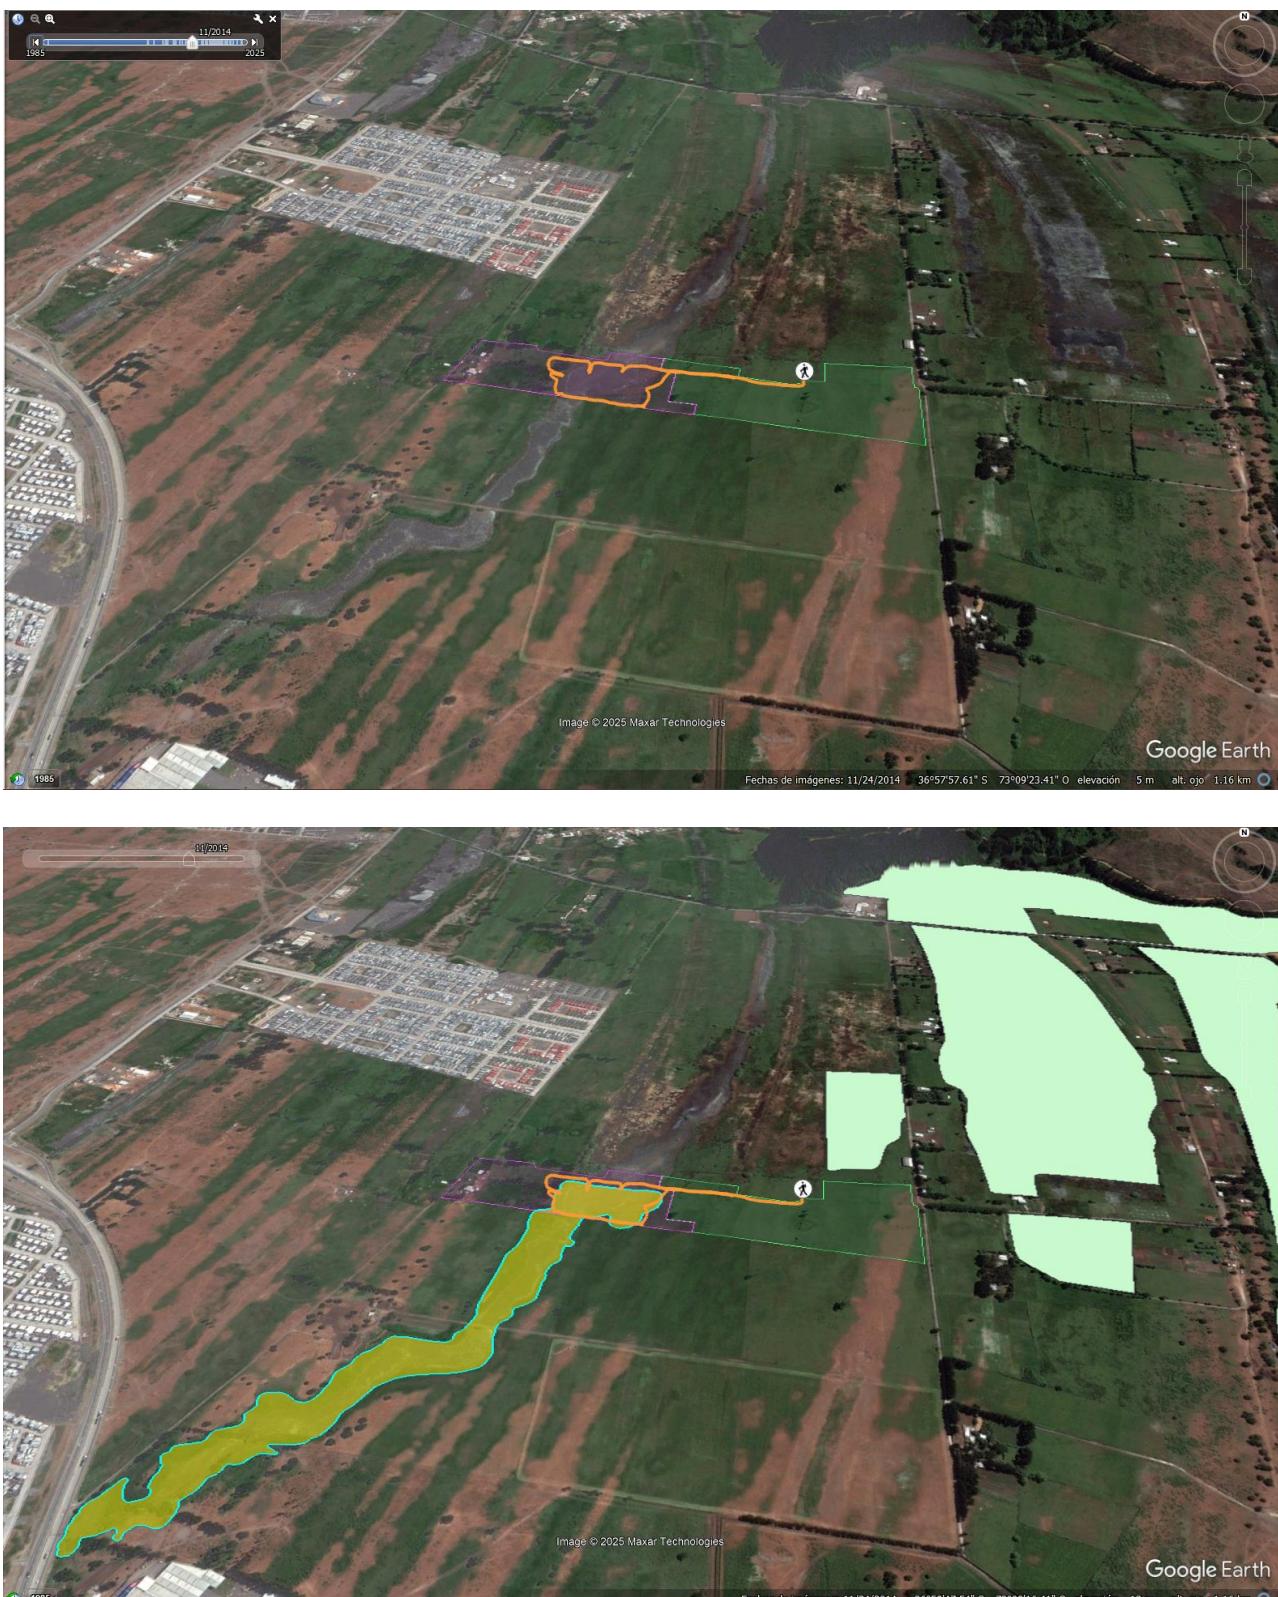
26° Similar ejercicio puede ser realizado con el set fotográfico del mes de noviembre de 2014, en el cual se aprecian reflejos de agua en *i*) las mismas zonas verdes ubicadas al norte del proyecto; *ii*) la misma zona que hoy ocupa el Humedal Urbano Escuadrón – Laguna Quiñenco y; *iii*) la misma zona del desagüe del espejo de agua que la municipalidad pretende sea reconocido como el Humedal Llacolén.

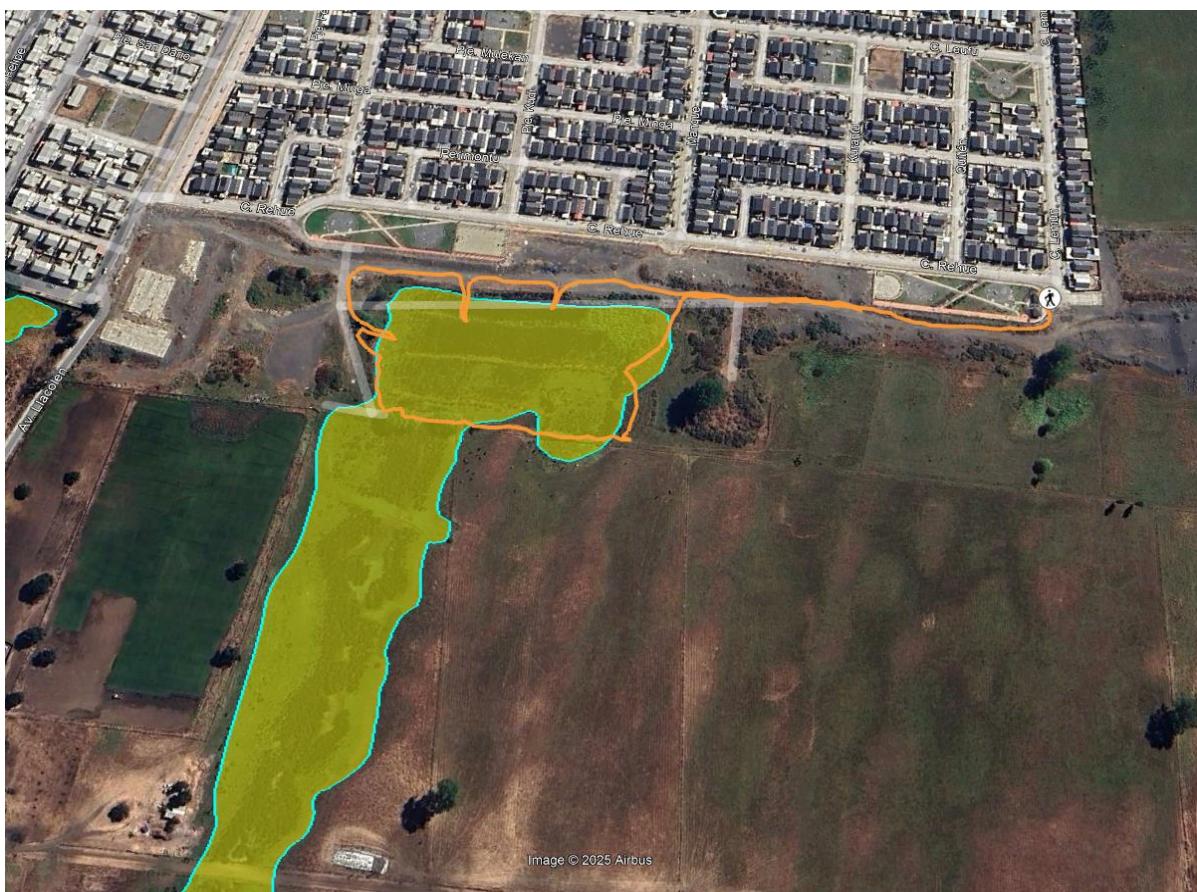
Imagen 7: Detalle del predio, que muestra el aparente flujo que tendría el agua naturalmente, norte a sur.

40° En consecuencia, sería dicho relieve el que impediría el libre escurrimiento del agua de manera superficial, lo que en la práctica se manifiesta en escorrentías parciales por algunos sectores donde la resistencia del terreno sería menor, probablemente por observarse una menor altura en la división de terreno. Esta situación puede ser apreciada en las imágenes acompañadas por el titular (Imagen 2), en la que se observan dos sectores en que el agua fluye hacia el sur, formando zonas de vegetación más marcada.

41° A mayor abundamiento, estas dos áreas pueden ser observadas de mejor manera en el trazado de la propuesta preparada por la I. Municipalidad de Coronel: una pequeña salida por el lado sur-este del predio y otra que nace en el sector sur-oeste, y sigue, formando el resto del área que ocuparía “Humedal Llacolén”.

42° En opinión de este servicio, esta situación geográfica explicaría el límite sur del espejo de agua, cuya demarcación artificial y recta respondería a un accidente del territorio que separa los predios del titular y aquellos que le siguen aguas abajo, y no a la intervención del titular mediante labores de excavación, como pretende acreditar.

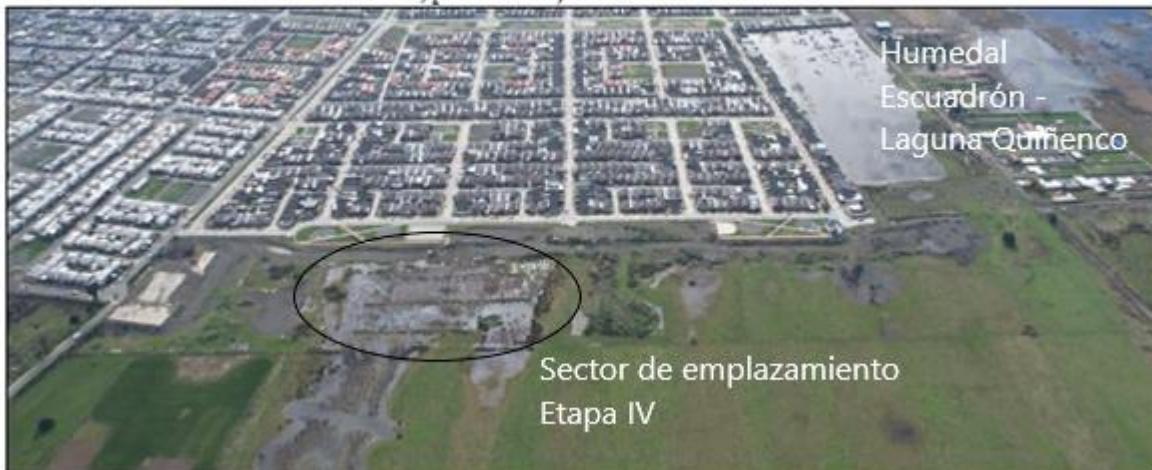
Imagen N°2: Situación del terreno del Proyecto en agosto de 2025, iniciadas las labores de preparación del terreno, previo a la ejecución de excavaciones.

43° Complementando lo anterior, y ahora refiriéndose a la declaración de que el agua sólo surgiría en razón de las actividades de excavación, de utilidad resultan una vez más las mencionadas fotografías del titular. Como se puede apreciar en las fotos que componen la Imagen 2, en la primera de las fechas en las que se acompañan datos fotográficos, correspondiente al mes de agosto de 2025, puede observarse en el extremo derecho la presencia de otro espejo de agua -más grande-, que corresponde al límite oeste del polígono que define al “Humedal Urbano Escuadrón – Laguna Quiñenco”.

44° De su comparación, es posible identificar el mismo tipo de superficie y color que los parches presentes en el sector correspondiente a la Etapa IV. Esto permite concluir que el agua estaría presente, desde al menos el mes de agosto, en la zona donde hoy se observa el espejo de agua. La misma sincronía se observa en la fotografía del mes de septiembre de 2025. A destacar, ambas fotografías presentadas por el titular están acompañadas por la explicación de que esto sería el estado *previo* a las labores de excavación en el predio.

45° Según lo observado precedentemente, los hechos que declara como ciertos el titular no se condicen con las pruebas que acompaña para su acreditación. Es más, estos antecedentes dan cuenta de lo opuesto: **que el agua parecería haber surgido con anterioridad a su intervención, y en momentos que parecerían ser coincidentes con el cercano espejo de agua del “Humedal Urbano Escuadrón – Laguna Quiñenco”.**
