## ACTA DE INSPECCION AMBIENTAL

3. MATERIA ESPECÍFICA OBJETO DE LA INSPECCIÓN AMBIENTAL			
- Verificación Estado Medida Urgente y Transitoria (MUT)			
4. INSTRUMENTOS DE CARÁCTER AMBIENTAL FISCALIZADOS			
-Resolución Exenta SMA N° 2636 del 20/11/2025, Ordena medidas Urgentes y Transitorias que indica a Inmobiliaria Pocado Sur SpA, en relación al proyecto "Loteo Llacolén".

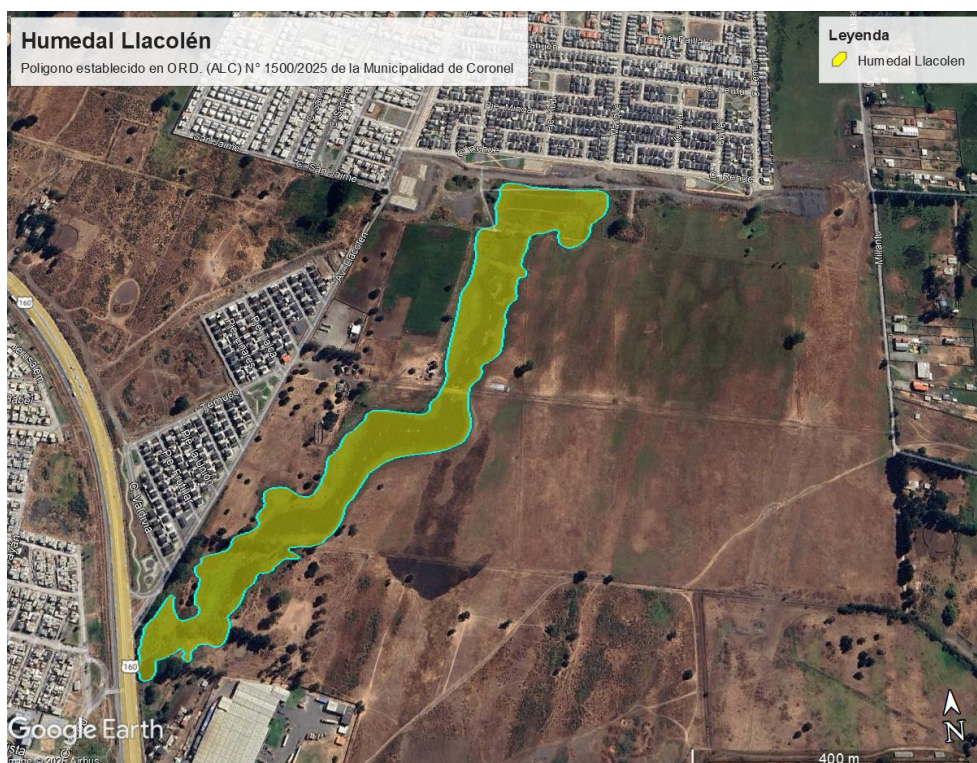
Mediante ORD (ALC) N° 1502/2025 del 20/10/2025 la Municipalidad de Coronel informó sobre la solicitud de incorporación del denominado “Humedal Llacolén” en el inventario nacional de humedales del Ministerio del Medio Ambiente, solicitado mediante ORD (ALC) N° 1500/2025 de la misma fecha, respecto del siguiente polígono por una superficie de 7,5 hectáreas.

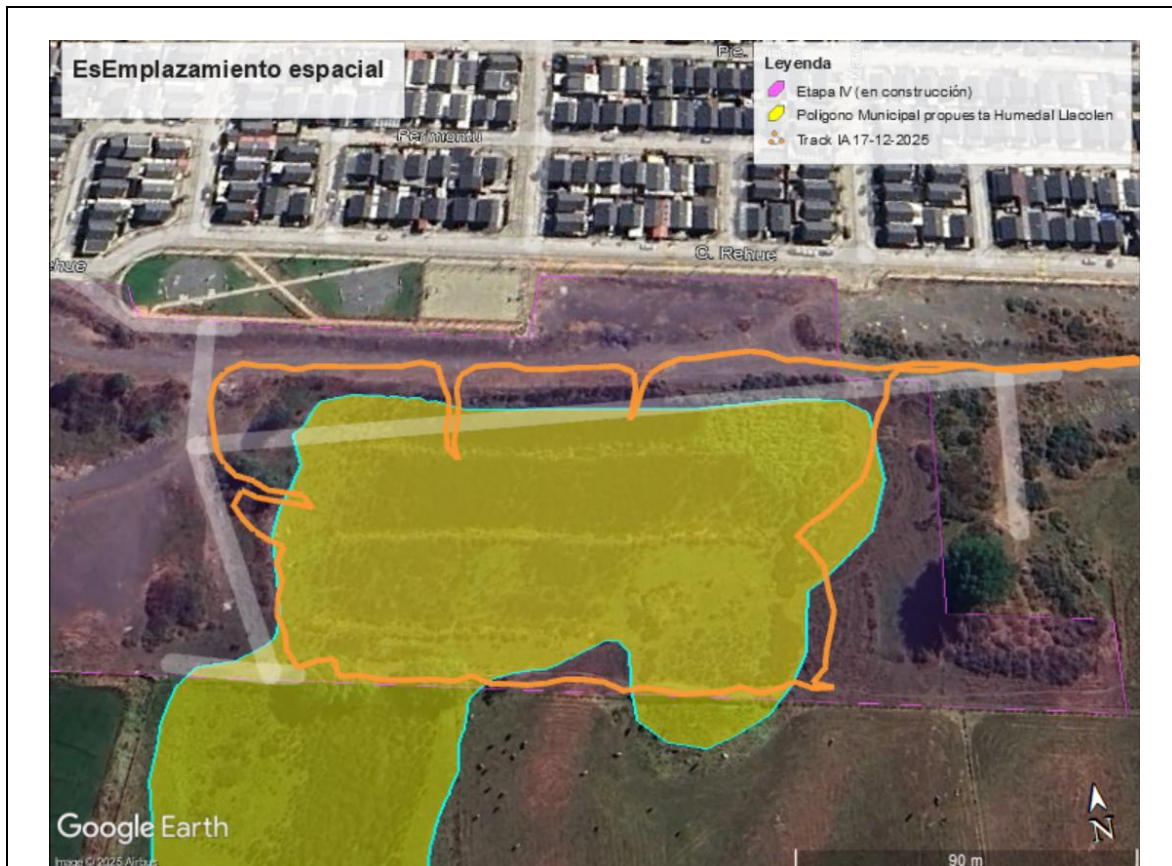
**Figura 1.** Emplazamiento espacial espejo de agua respecto polígono propuesto por Municipio para reconocimiento del denominado “Humedal Llacolén”.

En el área de la Etapa IV, se observa espejo de agua efectuando recorrido por su circunferencia registrando mediante GPS, el cual se constata al interior del polígono presentado por la Municipalidad de Coronel para la integración del denominado “Humedal Llacolén” al inventario nacional de humedales urbanos (Figura 1).

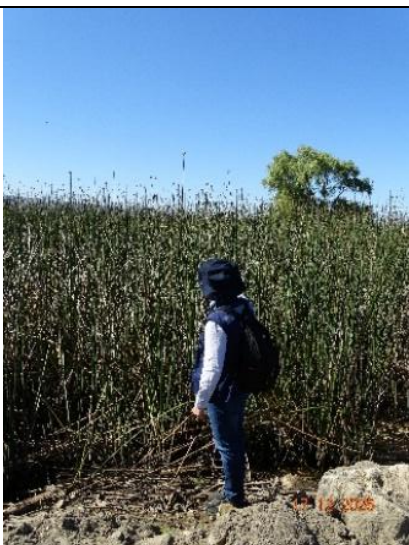
**Fotografía 1.** *Schoenoplectus californicus* asentada dentro del espejo de agua, en conformación de habita espejo, con alturas superiores a los 2 metros.

El espejo de agua se observa levemente disminuido en cantidad de agua (columna de agua) respecto de la inspección del 21/10/2025, constatándose en su interior la mantención y proliferación de especie nativa *Schoenoplectus californicus* (juncos o totora), así como en el borde sur del espejo de agua y deslinde sur del predio de la Etapa IV.

La presencia de *Schoenoplectus californicus* al interior del espejo de agua, conformaba un hábitat de vegetación densa y consolidada, observándose especímenes de hasta 2,5 metros de altura aproximadamente (Fotografía 1). Se observó vigorosa y en buen estado, al igual que la vegetación en el deslinde sur del predio que circundaba el espejo de agua.

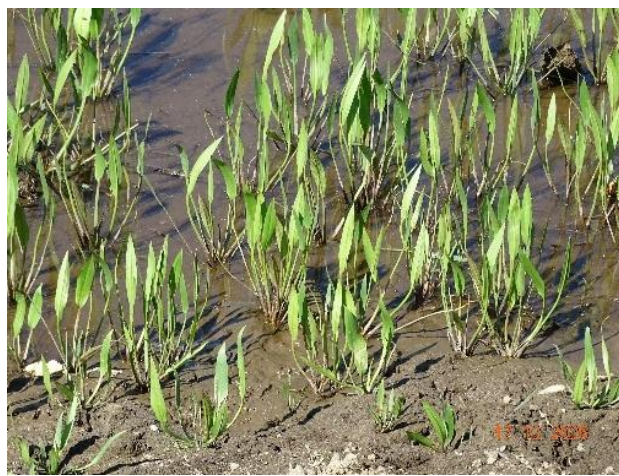
**Fotografía 2.** Llantén de agua

Adicionalmente en el espejo de agua, se constató la presencia de las especies hidrófitas flotantes y sumergidas (Fotografías 2, 3 y 4):

- Llantén de agua (*Alisma lanceolatum*),
- Lenteja de agua pequeña (*Lemna minuta*); y
- una tercera planta hidrófita sumergida probablemente *Potamogeton linguatus*.

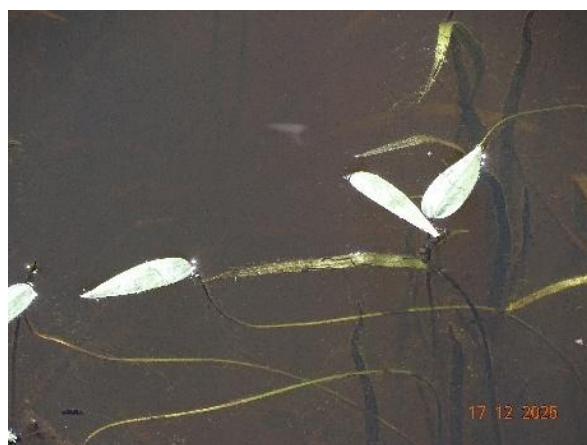
**Fotografía** Planta hidrófita sumergida probablemente *Potamogeton linguatus*

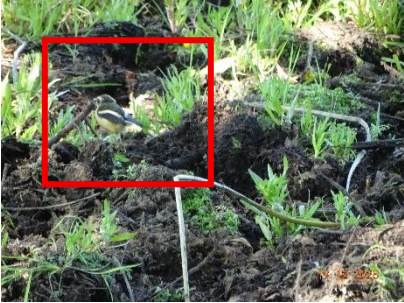
ID	Nombre común/nombre científico	Origen	Clasificación (Fuente: Simbio)	Tipo registro	
1	Siete colores / <i>Tachuris rubrigasta</i> Individuo juvenil, observado en el deslinde de la etapa IV hacia el sur.	Nativo	Sin categoría informada	Fotográfico

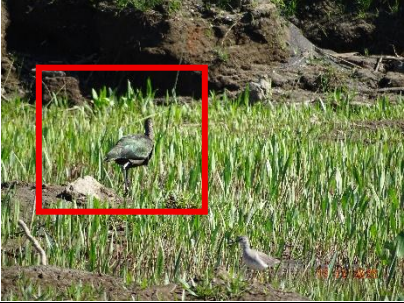
2	Cuervo de pantano / <i>Plegadis chihi</i>	Nativo	En peligro (EN) DS N° 5 MINAGRI 1998	Fotográfico

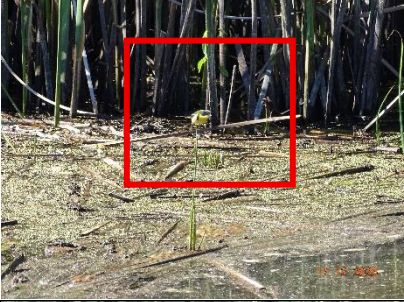
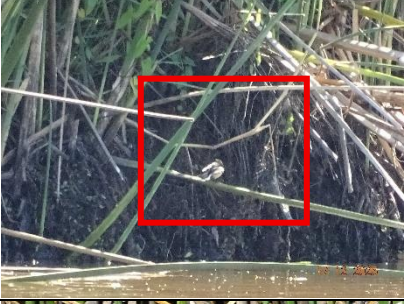
3 y 4	Siete colores / <i>Tachuris rubrigasta</i> 2 Individuos adultos observados en emplazamientos distantes del total	Nativo	Sin categoría informada	Fotográfico

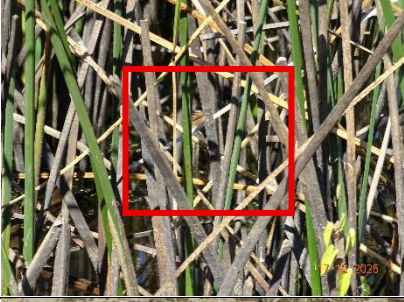
5	Trabajador / <i>Phleocryptes melanops</i>	Nativo	Sin categoría informada	Fotográfico y auditivo

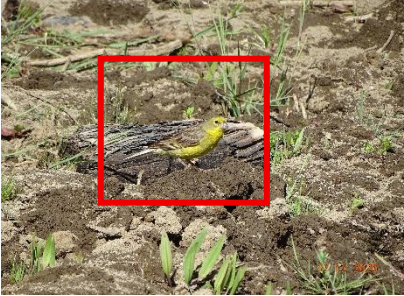
6	Chirihue / <i>Sicalis luteola</i>	Nativo	Sin categoría informada	Fotográfico

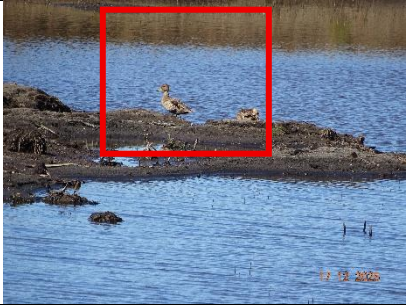
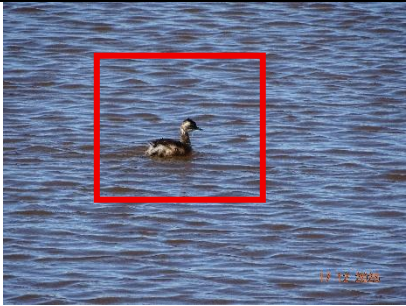
7	Pato jergón grande <i>Anas georgica</i>	Nativo	Sin categoría informada	Fotográfico

Grupo familiar, con adultos y crías

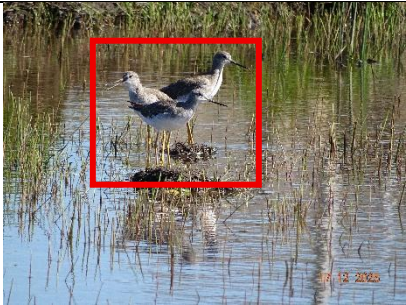
8	Pitotoy chico / <i>Tringa flavipes</i>	Nativo	Preocupación menor (LC)	Fotográfica

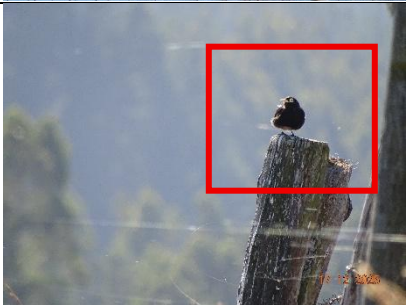
9	Runrun <i>Hymenops perspicillatus</i>	Nativo	Sin categoría informada	Fotográfica

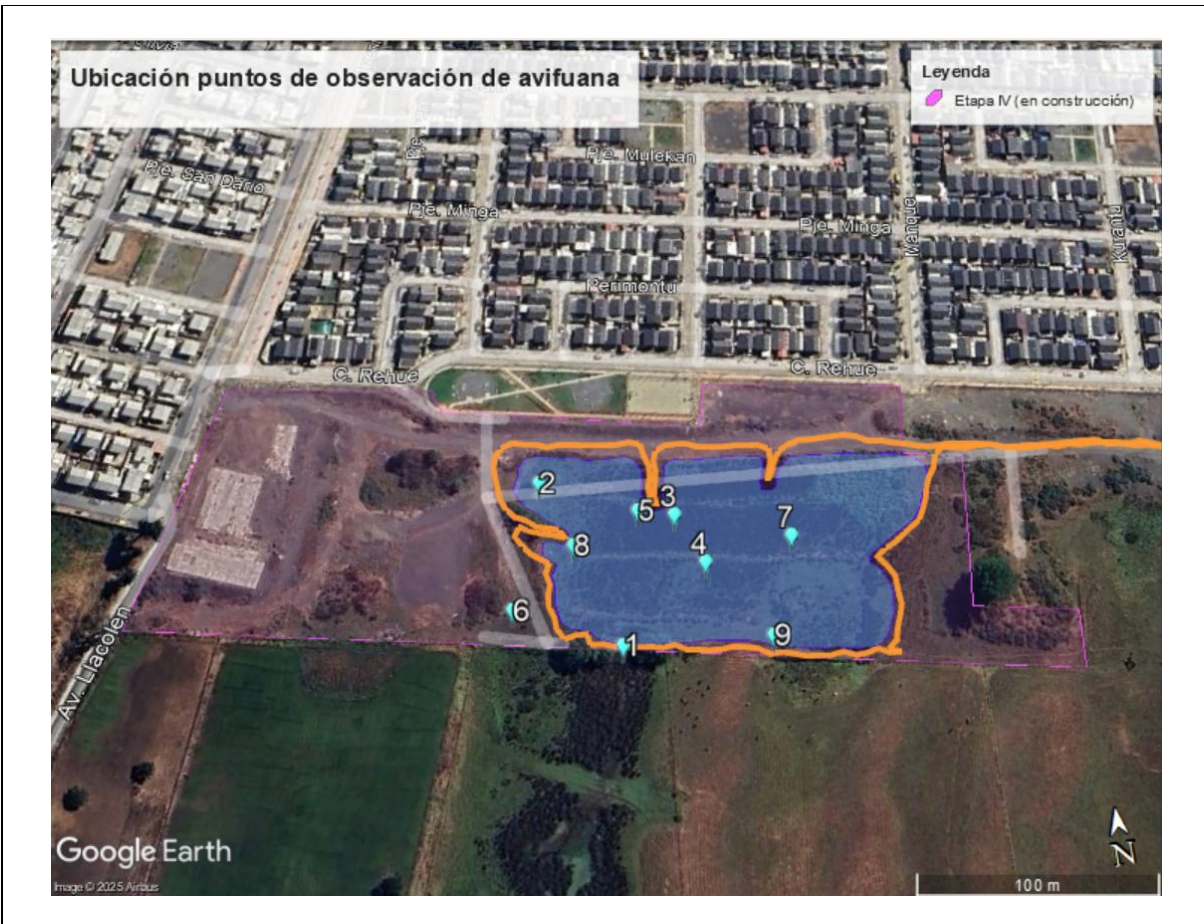
**Figura 2.** Puntos de observación de avifauna durante IA.  
Base fotografía satelital: *Google Earth* del 20/02/2025

Se observó la presencia de diversidad de avifauna (Figura 2), en estado juvenil y adulto, dentro del espejo de agua, dentro de totorales y en el área circundante al espejo de agua dentro del área de Etapa IV.

En la coordenada 665618.00 m E; 5905733.00 m S (punto 1, Figura 2), se observó el lugar donde previamente escurrían superficialmente las aguas desde el espejo de agua hacia el sur, no obstante al momento de la inspección, no se observó flujo de agua en dicha dirección.

En este punto (1 de la Figura 2), hacia el sur se observó la existencia, fuera del predio del titular, presencia de *Schoenoplectus californicus* consolidada de amplia extensión al sur, con presencia de agua.
