## INFORME TÉCNICO DE FISCALIZACIÓN AMBIENTAL

DFZ-2022-8-VIII-MP

### ALIMENTOS MAR PROFUNDO (UF 3183)

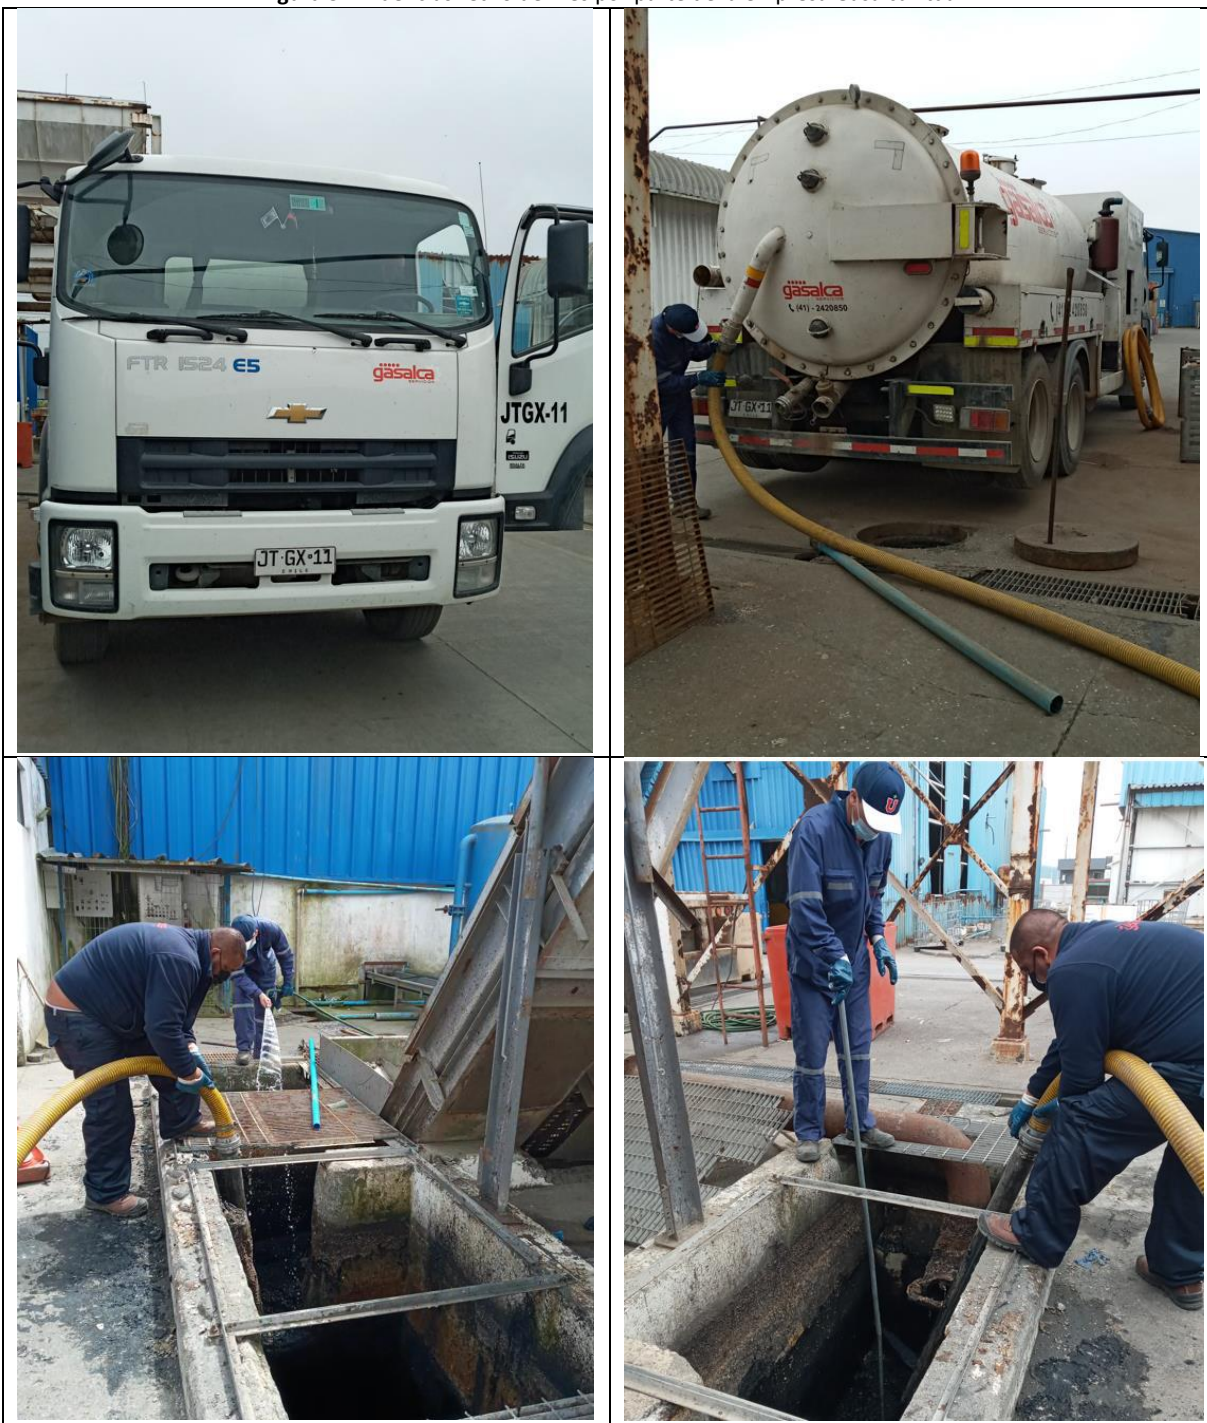
**Figura 3.** Evidencias retiro de riles por parte de la empresa Gasalca Ltda.

Los riles retirados fueron llevados a Hidronor Copiulemu, empresa que cuenta con las correspondientes autorizaciones sanitarias y ambientales para su funcionamiento.

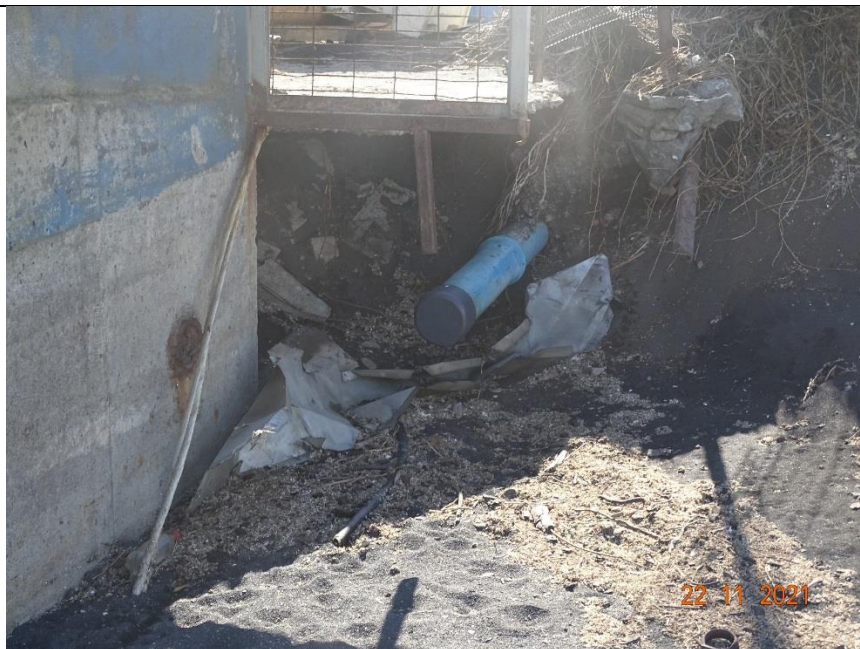
**Fotografía 1.**

**Descripción del medio de prueba:** En la imagen se observa uno de los ductos sellado desde donde se produjo la descarga de riles.

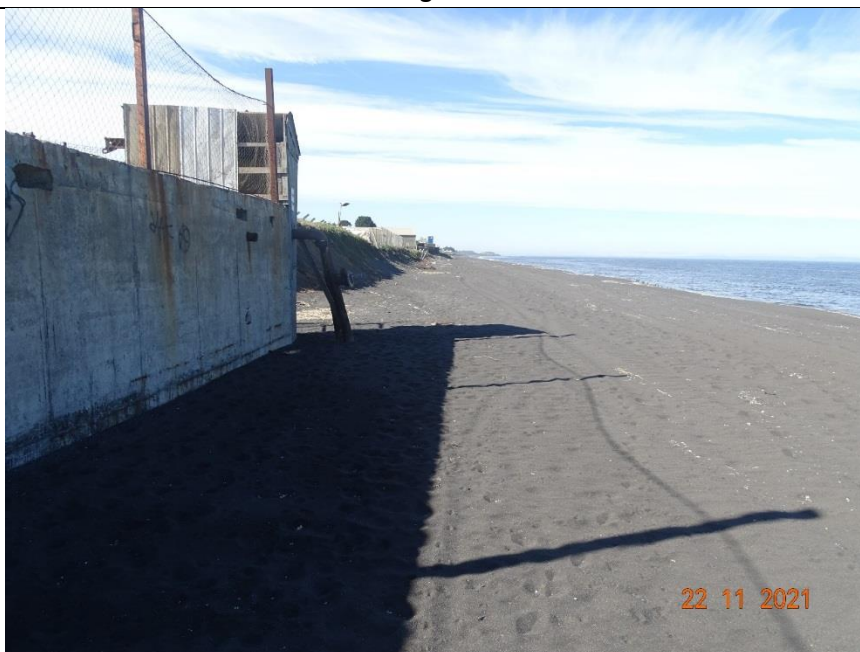
**Fotografía 2.**

Sin embargo, se observó que la tercera piscina de decantación de la empresa cuenta con unas aberturas, desde donde se podría potencialmente producir nuevos vertimientos por rebalse de riles hacia la playa, en caso que la piscina se encontrara a plena capacidad de llenado, tal como fue constatado en fiscalizaciones anteriores.

Tal como se mencionó anteriormente, se observó que el ducto desde donde se descargaron los riles hacia la playa, se encontraba sellado. Sin embargo, el ducto de la tercera piscina ubicados a un costado de ésta, que descarga los riles por rebalse, se encontraba abierto, por lo que en caso de estar la piscina a su máxima capacidad de almacenamiento ocupado, se podría repetir los episodios de descarga por rebalse hacia la playa.

**Descripción del medio de prueba:** En la imagen se observa la tercera piscina de decantación a un costado de la playa, donde se aprecia los ductos y aberturas en la parte superior de esta desde donde se produjo descargas de riles.

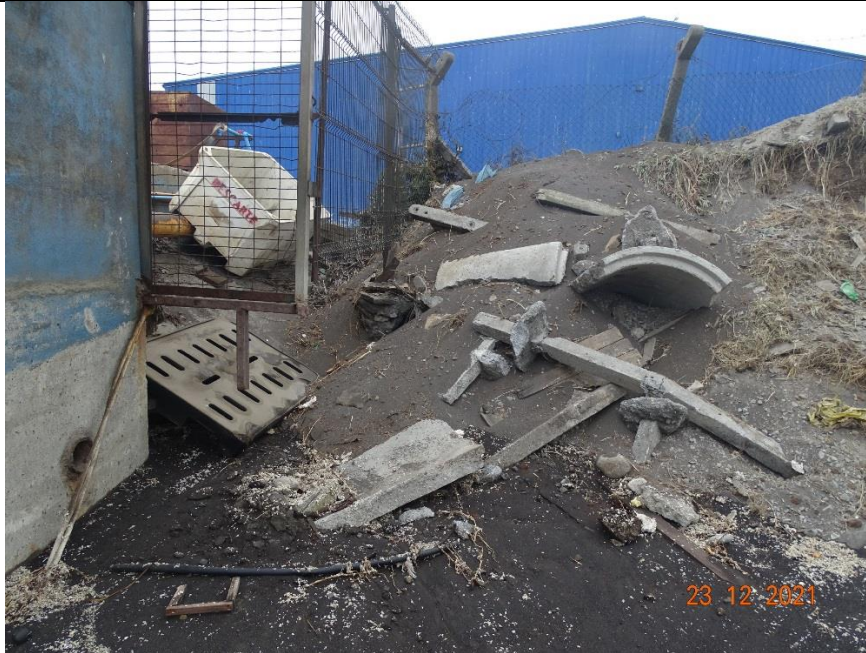
Fotografía 1.

En primer lugar se inspeccionó el sector de playa, donde se verificó que el titular había retirado de manera definitiva el ducto desde donde se descargaron los riles hacia la playa.

Descripción del medio de prueba: En la imagen se observa el retiro del ducto donde se produjo las descargas de riles hacia la playa.

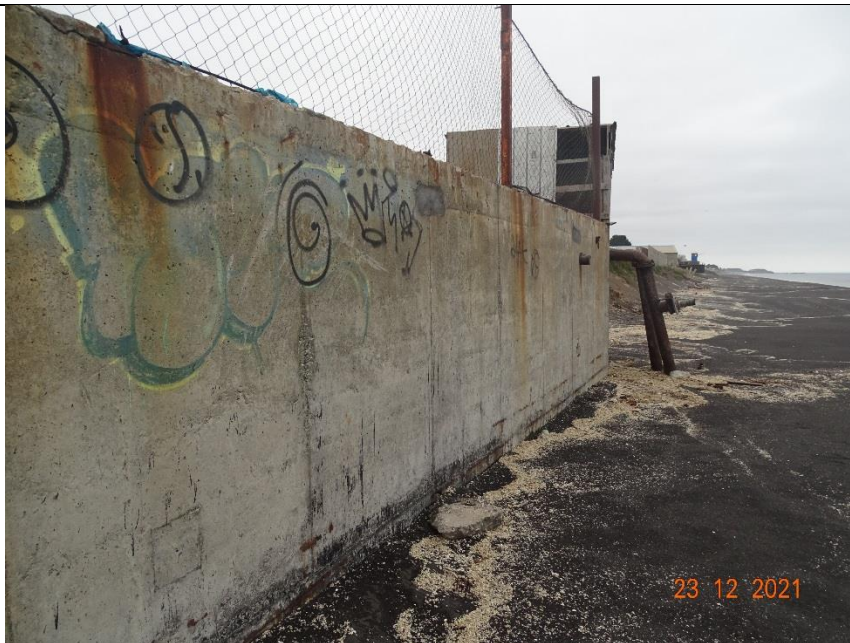
Fotografía 2.

Además, se observó que las aberturas y el ducto de la tercera piscina de decantación habían sido sellados por el titular.

Descripción del medio de prueba: En la imagen se observa el sellado de las aberturas y el ducto que van hacia la playa de la tercera piscina de decantación de la planta.

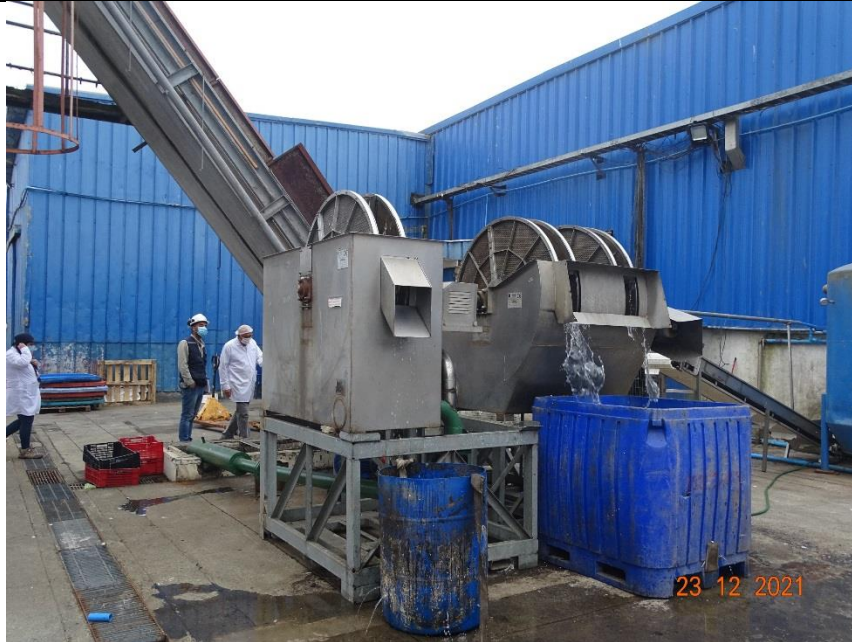
Se constató que los dos tambores rotatorios requeridos ya se encontraban instalados y en operación.

<b>Fotografía 1.</b>	<b>Fecha:</b> 23-12-2021	
<b>Coordenadas UTM DATUM WGS84 HUSO 18</b>	<b>Norte:</b> 5.907.459	<b>Este:</b> 663.030
<b>Descripción del medio de prueba:</b> En la imagen se observa la instalación de los dos tambores rotatorios utilizados para la remoción de residuos sólidos en los riles producidos.

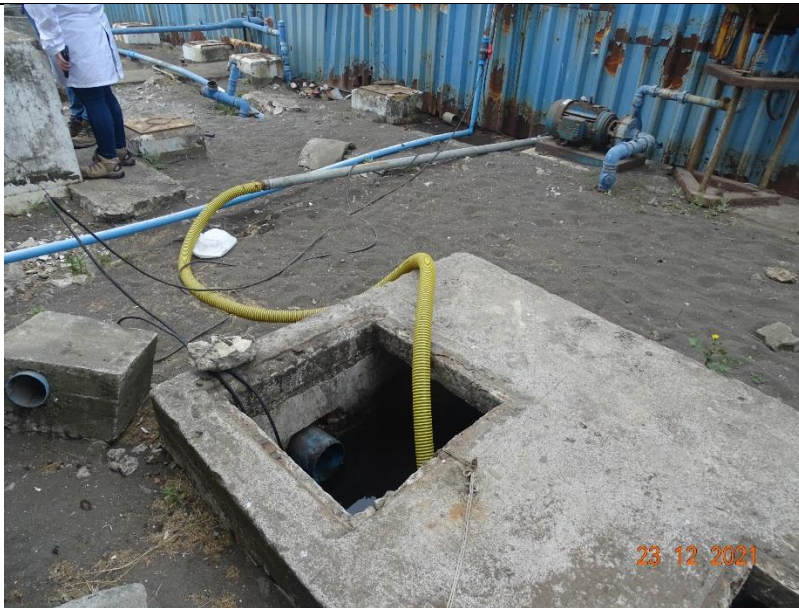
Se verificó además, que en la cámara de clasificados (la cual recibe los riles provenientes del área de congelados), se instaló una bomba para dirigir los riles hacia el área de proceso, por lo que todos los riles de la planta deberían pasar por el sistema de filtros rotatorios para la remoción de sólidos.

Sin embargo, se observó durante la inspección, que la bomba debe ser accionada de manera manual, hecho que no ocurrió al inicio de la inspección, por lo que los riles del área de congelados pasaron de manera directa desde la cámara de clasificado hacia la segunda piscina de decantación.

<b>Fotografía 2.</b>	<b>Fecha:</b> 23-12-2021	
<b>Coordenadas UTM DATUM WGS84 HUSO 18</b>	<b>Norte:</b> 5.907.438	<b>Este:</b> 663.025
<b>Descripción del medio de prueba:</b> En la imagen se observa la instalación de una bomba en la cámara de clasificados para dirigir los riles hacia el área de proceso, y su posterior proceso de tratamiento.

El titular indicó que trabajarán en sellar las conexiones entre la cámara de clasificados y la segunda piscina de decantación para prevenir que estos eventos ocurran a futuro.

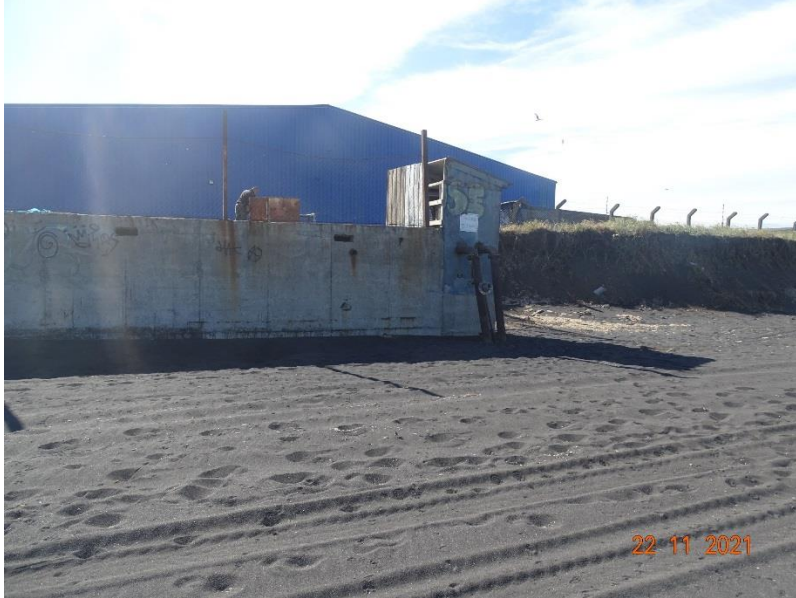
Durante la inspección, se constató la limpieza de los riles descargados en los eventos anteriores, no percibiéndose la presencia de olores, ni la presencia de materia orgánica.

<b>Fotografía 1.</b>	<b>Fecha:</b> 22-11-2021	
<b>Coordenadas UTM DATUM WGS84 HUSO 18</b>	<b>Norte:</b> 5.907.479	<b>Este:</b> 662.854
<b>Descripción del medio de prueba:</b> En la imagen se observa el sector de playa donde posterior a las labores de limpieza realizados por la empresa.

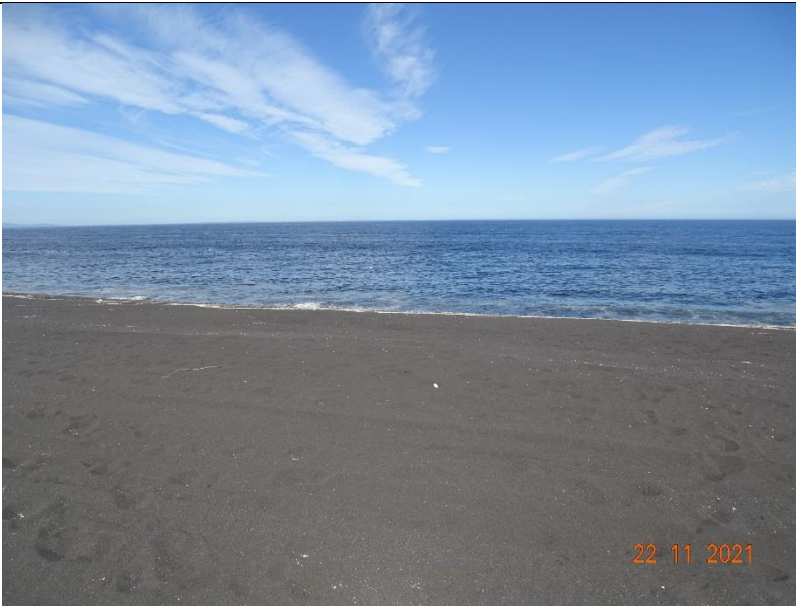
<b>Fotografía 2.</b>	<b>Fecha:</b> 23-12-2021	
<b>Coordenadas UTM DATUM WGS84 HUSO 18</b>	<b>Norte:</b> 5.907.479	<b>Este:</b> 662.854
<b>Descripción del medio de prueba:</b> En la imagen se observa el sector de playa donde posterior a las labores de limpieza realizados por la empresa.
