**REF. :** Respuesta a Resolución Exenta RDM N°46/2026  
– Solicitud de aclaración sobre disposición de  
residuos en Alvéolos 5B y 6A en Unidad  
Fiscalizable Ecomaule.

En representación del titular del proyecto Centro de Manejo Integral de Residuos Ecomaule, y en relación con la Resolución Exenta RDM N°46/2026, mediante la cual esa Superintendencia solicita aclaraciones respecto de la identificación de los alvéolos del relleno sanitario observados durante la inspección ambiental realizada el 06 de marzo de 2026, venimos en remitir los antecedentes requeridos.

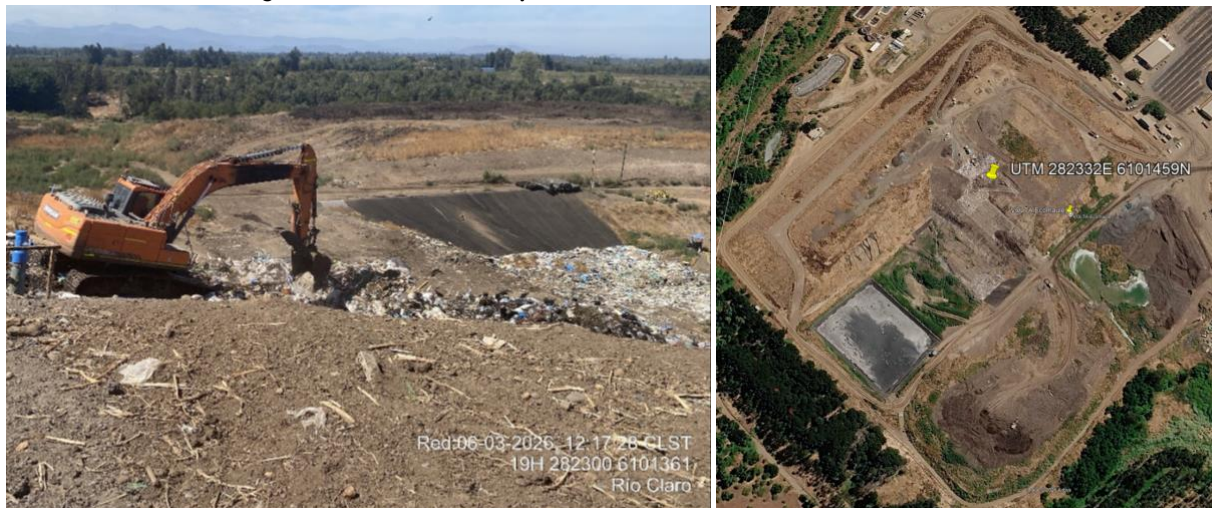
El frente de trabajo activo detectado en las coordenadas indicadas corresponde a la parte superior del alvéolo 5A del relleno sanitario de Ecomaule, específicamente a la zona superior o corona de este alvéolo. En este punto se estaban ejecutando las operaciones de descarga de camiones, para posteriormente distribuir y compactar los residuos hacia el alvéolo 5B utilizando una máquina excavadora.

Fotografías 1: Frente de trabajo activo durante la fiscalización del 06-03-2026

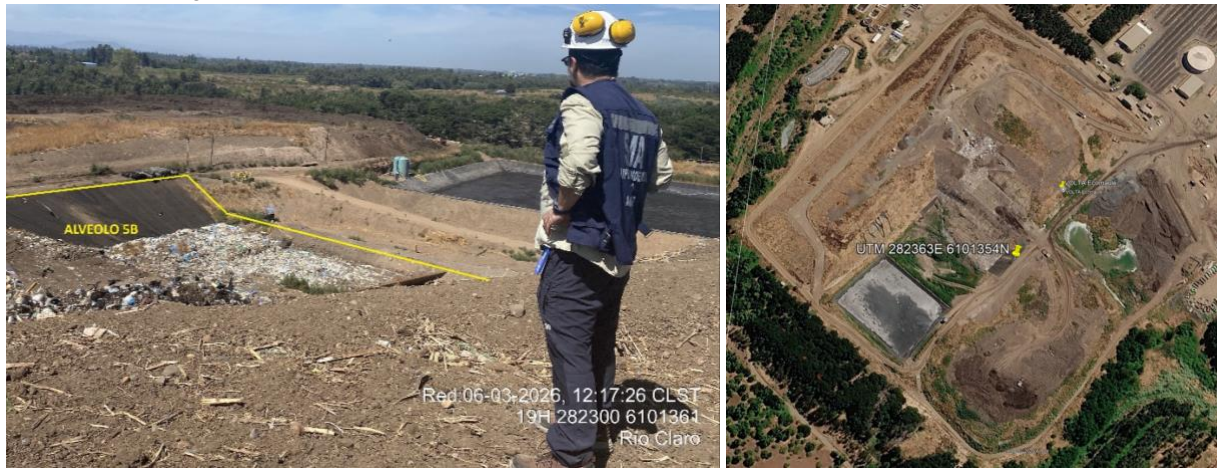
La zona de disposición de residuos detectada en las coordenadas señaladas corresponde al alvéolo 5B del relleno sanitario en su primer nivel.

Tal como se indicó en la presentación previa del titular mediante Téngase Presente ingresado con fecha 12 de marzo de 2026, la referencia al alvéolo 6A consignada en el Acta de Inspección Ambiental correspondería a un error de identificación, ya que el sector inspeccionado forma parte de la zona inferior del alvéolo 5B, actualmente en operación.

Fotografías 2: Vista hacia parte inferior del alvéolo 5B durante la fiscalización del 06-03-2026

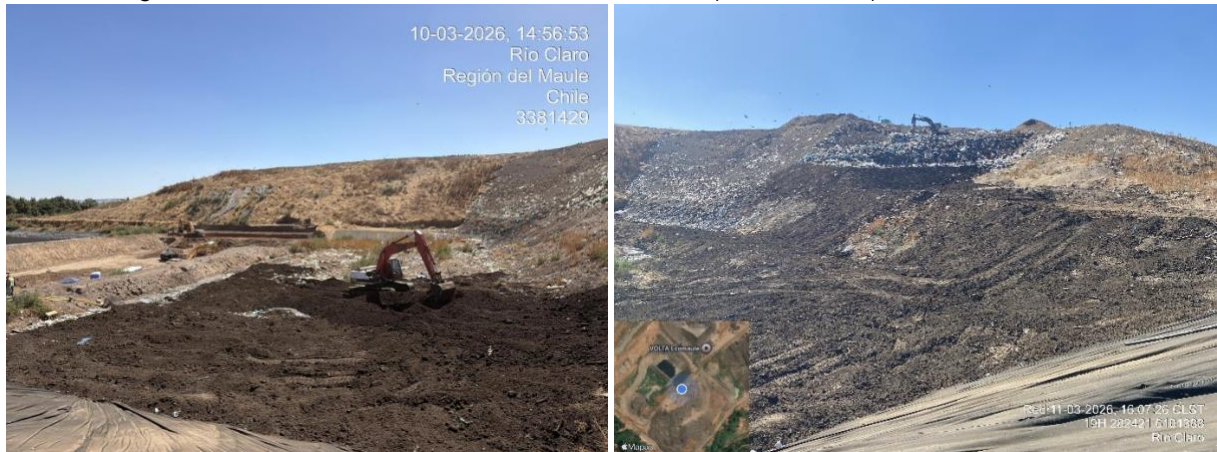
- El alvéolo 6A no se encuentra operativo ni recibe residuos, encontrándose actualmente en proceso de construcción.
- El inicio de operación del alvéolo 6A se proyecta una vez obtenida la correspondiente autorización sanitaria de funcionamiento, estimada para el abril del año 2026.
- La implementación de cobertura del alvéolo 5B zona inferior se realizó una vez aseguradas las condiciones para el ingreso de maquinaria y personal, ya que este punto había sido utilizado como frente de descarga durante las precipitaciones ocurridas en días anteriores.

Fotografías 3: Estado de cobertura de alvéolo 5B los días 10 y 11 de marzo, posterior a la fiscalización.
