**ORDENA RENOVACIÓN DE MEDIDA PROVISIONAL
PROCEDIMENTAL A HERALDO PARRA PINCHEIRA EN
RELACIÓN AL PROYECTO ESCOMBRERA FAMILIA
PARRA HUMEDAL VASCO DA GAMA**

RESOLUCIÓN EXENTA N° 751

4° La unidad fiscalizable corresponde a la actividad “Escombrera Familia Parra Humedal Vasco Da Gama” (en adelante, el “proyecto” o “vertedero”), ubicado en el Fundo El Boldal s/n, comuna de Hualpén, Región del Biobío, y cuyo titular es don Heraldo Parra Pincheira (en adelante el “titular”).

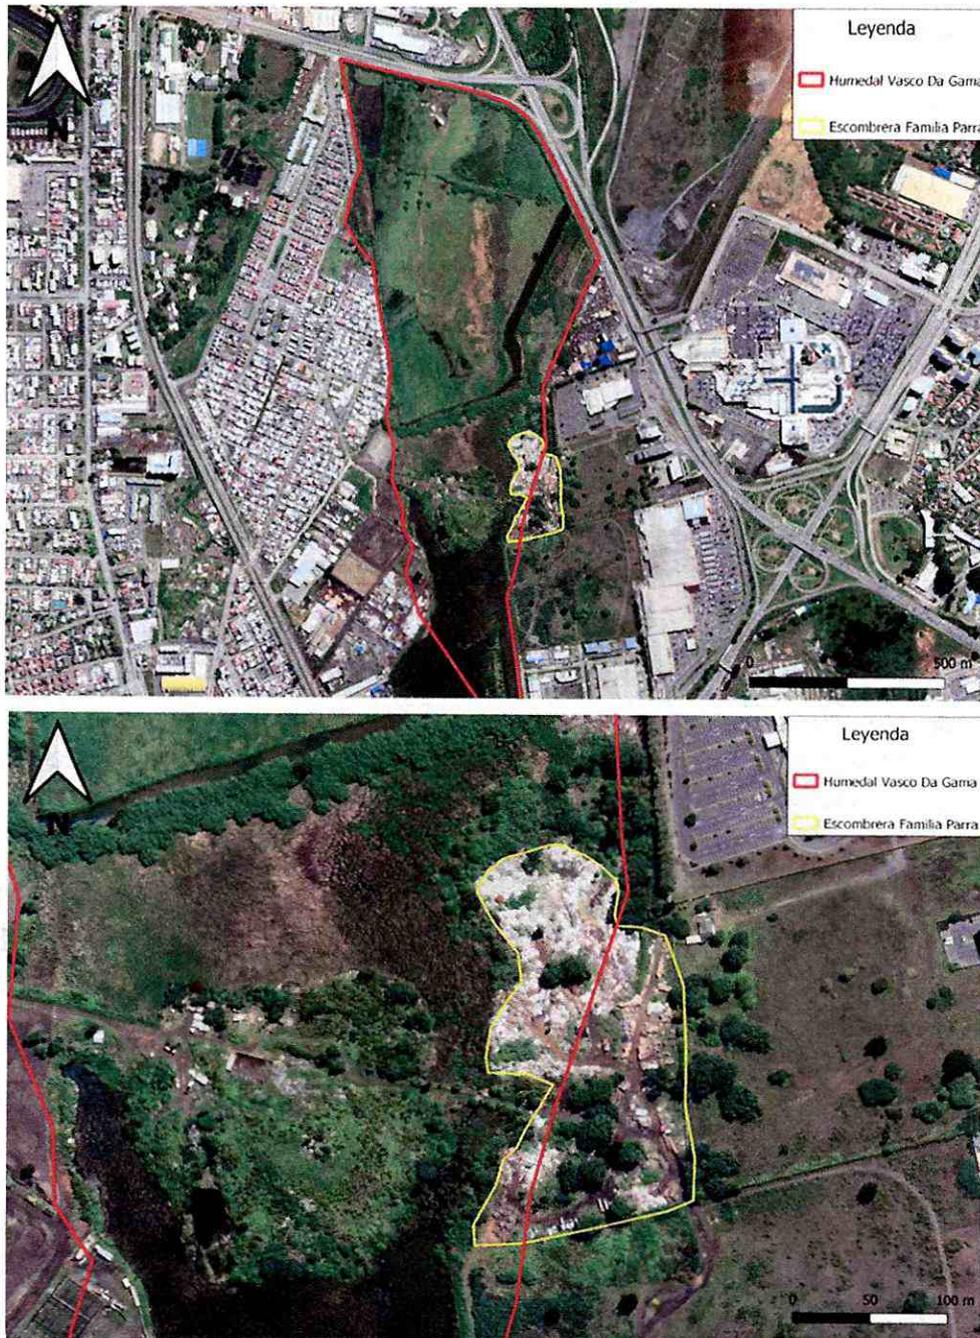
Figuras 1 y 2. Polígono del humedal y del vertedero

cumple un rol fundamental para la mantención de la conectividad ecológica del sistema de humedales “Rocuant–Andalién, Vasco Da Gama, Paicaví, Tucapel Bajo”. Como se indicó, sobre parte de este Humedal, se ejecuta el proyecto ya mencionado.

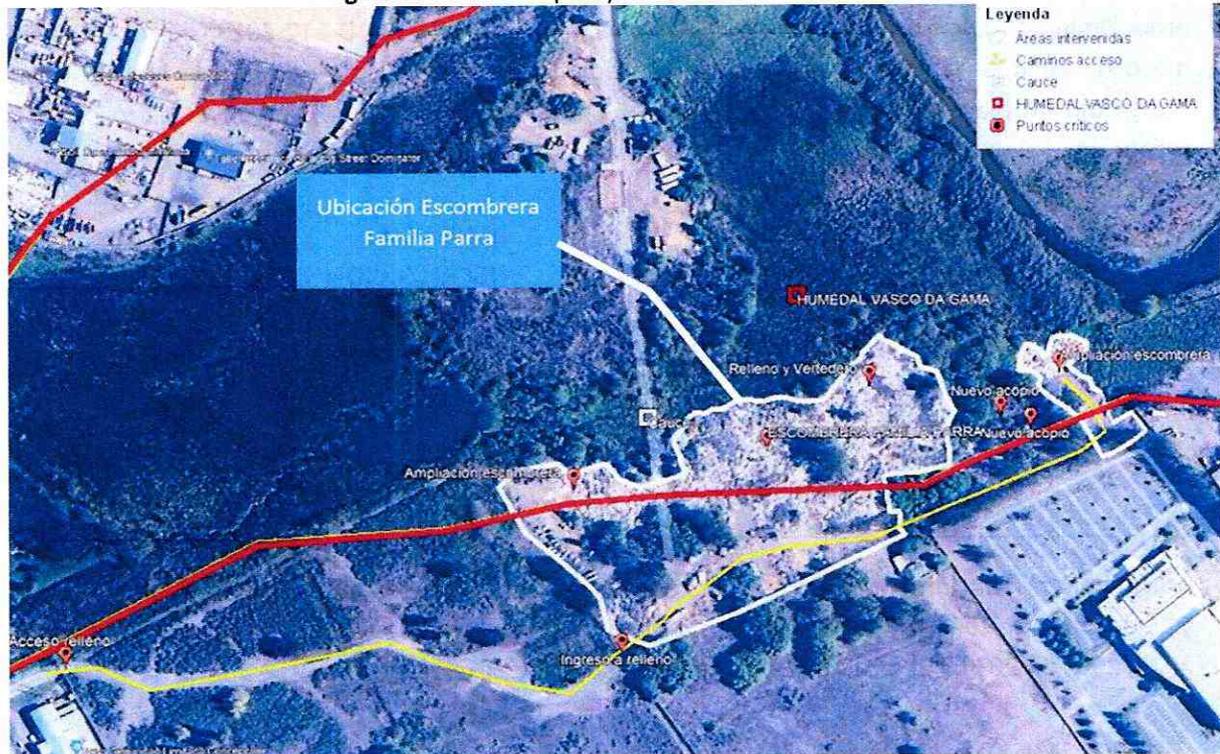
Figura 3: Nuevos acopios y rellenos en el humedal

28° Con motivo de las denuncias previamente singularizadas, personal fiscalizador de esta Superintendencia efectuó actividades de inspección ambiental con fecha 09 y 11 de mayo de 2023 y examen de antecedentes, elaborando con posterioridad el IFA DFZ-2023-2167-VIII-SRCA¹⁰, el cual concluye que los hechos asociados al Cargo N°1 de la Res. Ex. N° 1/Rol D-112-2023, se han mantenido por parte del titular, verificándose que la situación de la escombrera o vertedero ilegal se habría incrementado indicando que ***“sigue expandiéndose en área y en altura. Con lo cual los efectos sobre el ecosistema se están incrementando en su significancia y disminuyendo la posibilidad de revertir el impacto sobre el suelo, fauna y flora ripariana”*** (énfasis agregado).

29° La siguiente figura permite graficar de mejor manera estos antecedentes, donde se pueden visualizar nuevos puntos de acopio de residuos y rellenos en el humedal:

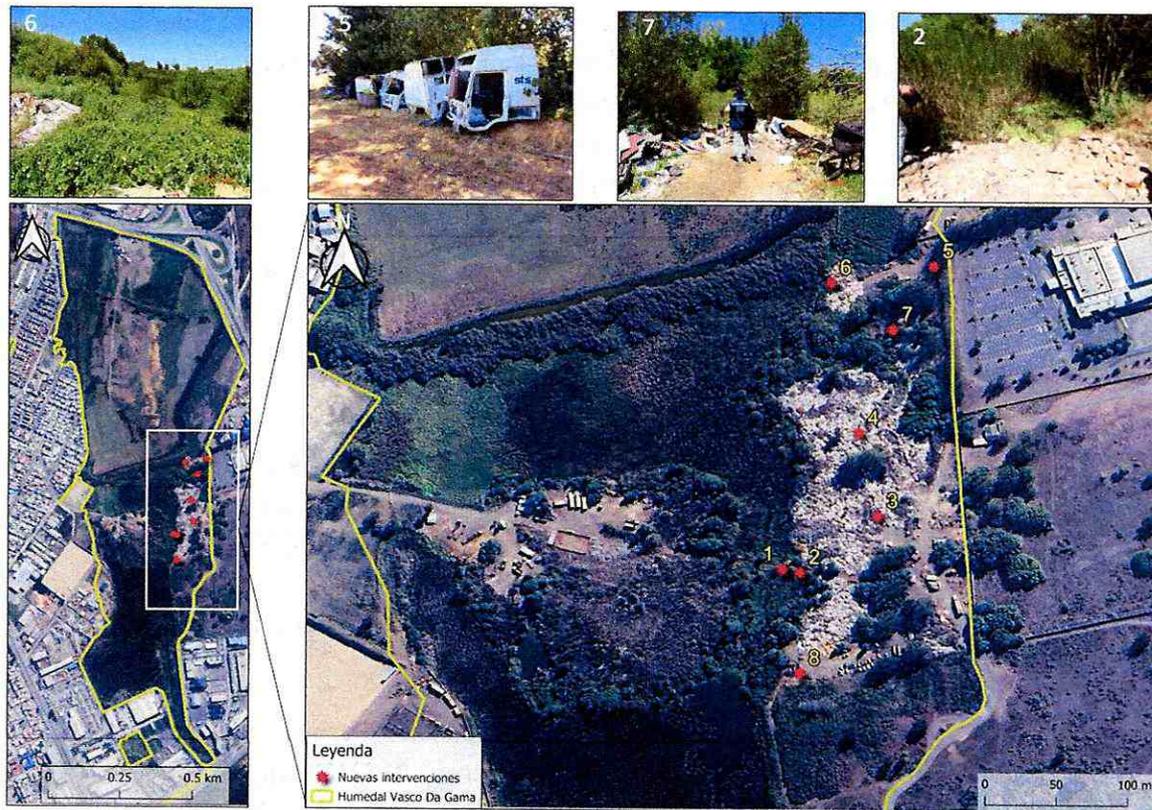
Figura 4: Nuevas intervenciones en el Humedal Vasco Da Gama

31° En dicha inspección, los fiscalizadores constataron que una camioneta intentaba ingresar al vertedero con carga de escombros y material terrígeno para ser dispuesta en el lugar. Además, recopilaron evidencia fotográfica en cuatro sectores claves, tal como se visualiza a continuación:

32° Al respecto, se pudo constatar lo siguiente:

(i) En el primer sector, correspondiente a los puntos 1 y 2 de la figura 2, no había indicios de nuevas intervenciones;

(ii) Luego, en la estación o segundo sector, en los puntos 3 y 4, que corresponden a un sector de la escombrera consolidada, se verificó la presencia de nuevos acopios, constituidos por neumáticos, madera y otros residuos de la construcción;

(iii) Por su parte, en el tercer sector, en los puntos 5, 6 y 7, se evidenció la presencia de nuevos acopios en zonas riparianas del Humedal, conformados por chasis de camiones en desarme, escombros provenientes de demoliciones de colegios de la zona -los que serían recientes, dado que dichas demoliciones se realizan durante las vacaciones estivales de los alumnos en los recintos educacionales- y escombros provenientes de viviendas o estructuras incendiadas;

(iv) En el punto 8, que se emplea para el desarme de automóviles y vehículos siniestrados de diversos tipos, se observó un aumento en el número de automóviles desde las últimas actividades de inspección realizadas en el lugar, los días 9 y 11 de mayo de 2023.

33° En consecuencia, los hechos constatados el día 10 de enero de 2024, confirmarían la ampliación del área afectada, definida previamente en 2,47 hectáreas en abril de 2023 a 2,97 hectáreas, en octubre de 2023, lo que implica una variación de un 20% de incremento con respecto a la situación inicial, en menos de seis meses.

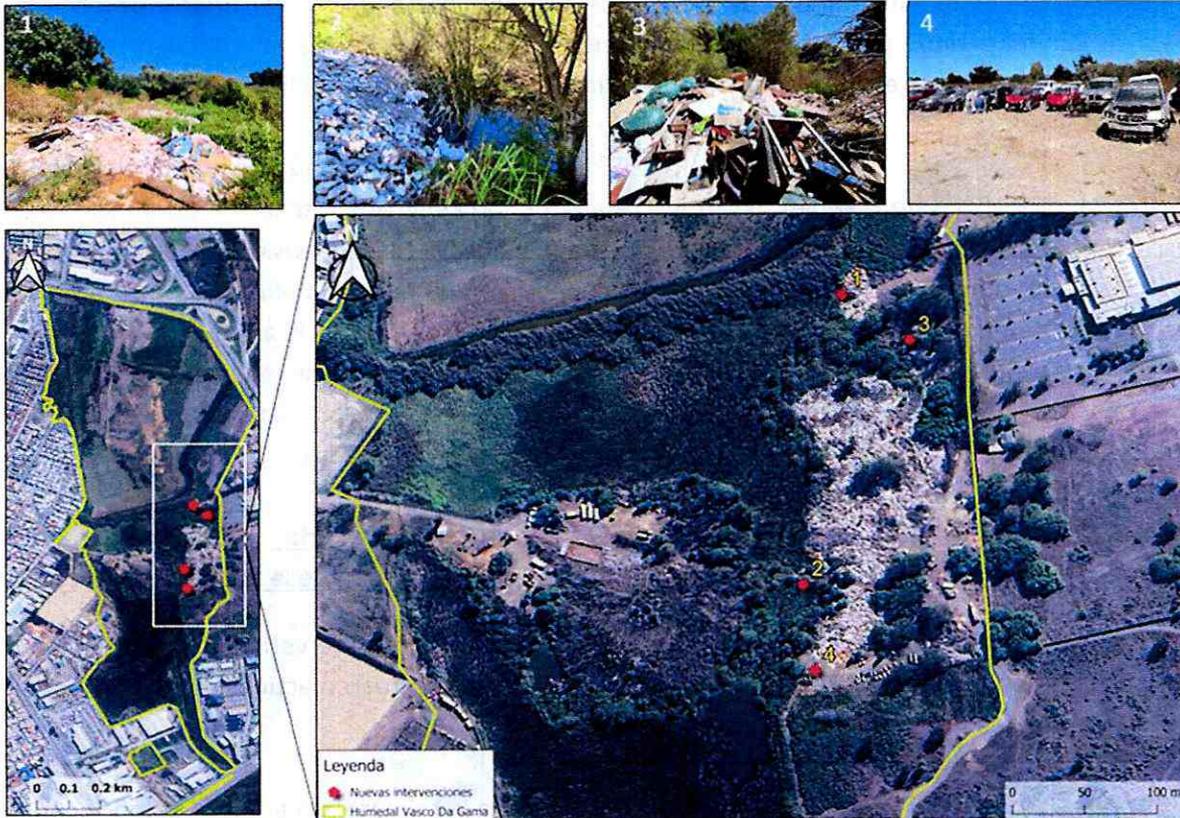
Figura 5: Nuevas intervenciones en el Humedal Vasco Da Gama

44° Luego, en el sector sur del vertedero, se constataron nuevos depósitos de escombros al inicio de la zona inundada del Humedal, y en el sector oriente, se mantenía el acopio de vehículos chocados y en proceso de desarme, así como restos de vehículos y repuestos desechados. Además, en sector de ingreso al predio, no se encontraba instalado el letrero que publicite la medida de detención.

45° En la siguiente figura se observan las nuevas intervenciones del humedal que fueron constatadas durante la fiscalización de fecha 04 de marzo de 2024, las que dan cuenta de nuevas disposiciones de residuos asimilables a domiciliarios y residuos de la construcción, así como el acopio de vehículos chocados:

46° Los antecedentes expuestos permitieron concluir que se había mantenido la disposición de residuos en el vertedero, pese a la medida ordenada de detención de funcionamiento, que consideraba la prohibición de ingreso de residuos de cualquier tipo al vertedero, autorizada previamente por el Ilustre Tercer Tribunal Ambiental.

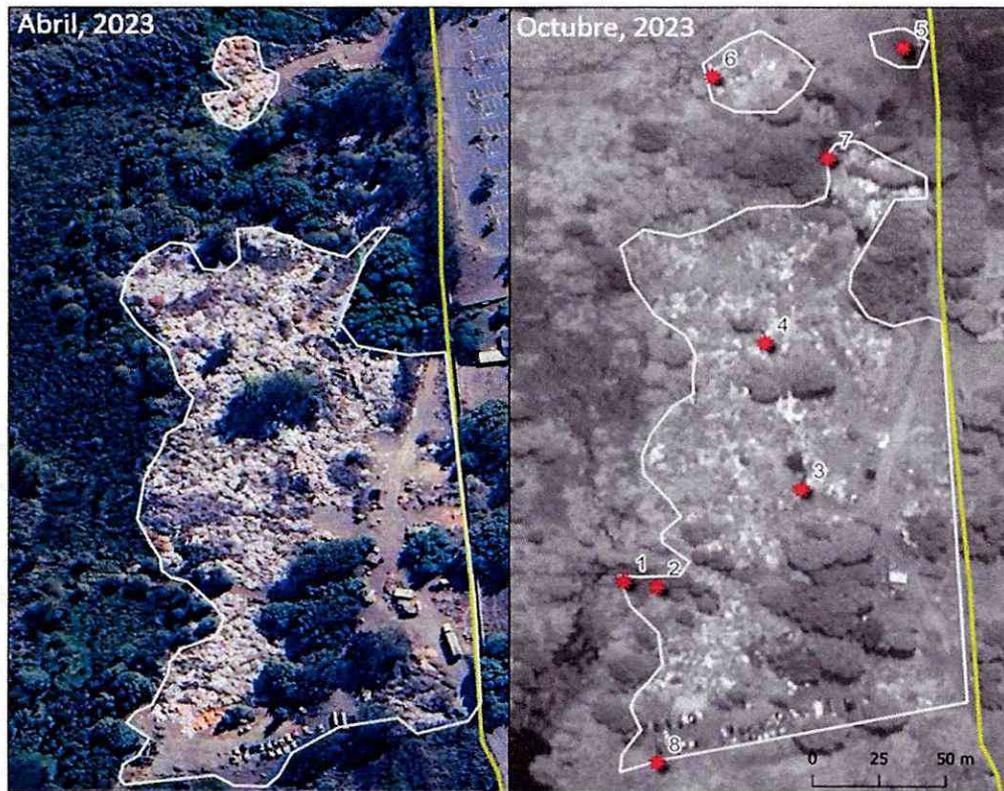
Figura N°6: Incremento de la superficie del vertedero

intervenidas, en la que se combinó la información obtenida en terreno por parte de los fiscalizadores y las características de reflectancia provenientes del vertedero, lo que permite identificar el aumento del vertedero, como da cuenta la figura 6 a continuación.

73° En consecuencia, para el mes de abril del año 2023, se estimó una superficie de intervención de 2,47 ha, a diferencia del mes de octubre del mismo año, donde se obtuvo una superficie de 2,97 hectáreas intervenidas dentro del Humedal. Es decir, se produjo un incremento de 0,5 hectáreas en un rango de 6 meses, lo que representa un 20% de incremento con respecto a la situación inicial.

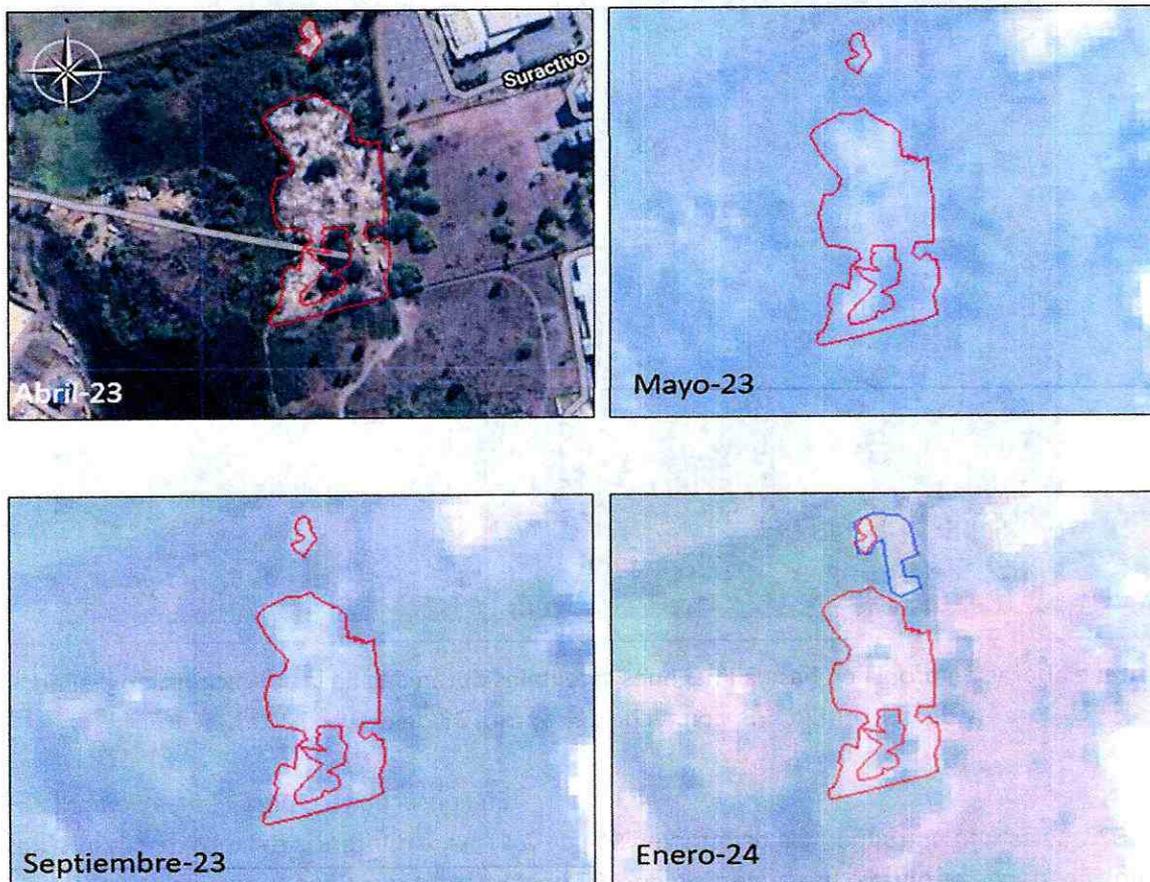
Figura N°7: Composición RGB para Humedal Vasco Da Gama

particularmente, en la zona norte del vertedero, que se representa a través del polígono azul, que da cuenta del incremento de aproximadamente 3 veces su tamaño desde abril 2023 hasta enero 2024. Por otro lado, el cambio en la coloración de las imágenes de tonos verdosos a terrosos sugiere una pérdida de vegetación en ambos polígonos, lo que podría ser reflejo del aumento en la intensidad de las intervenciones en el Humedal. Cabe señalar que lo observado en las imágenes satelitales, reflejan ciertas coincidencias con los puntos observados en la visita a terreno de enero de 2024 (puntos 5, 6 y 7 detallados en la figura 4 de la presente resolución).

76° Este análisis revela que la mayor superficie intervenida del Humedal, da cuenta no sólo de la persistencia de la intervención, sino también de una intensificación en la inminencia del daño que el vertedero genera en el ecosistema circundante, vertedero que se encuentra en una hipótesis de elusión al SEIA, y, por ende, al margen de un análisis de impacto sobre dicho ecosistema y de medidas que lo mitiguen.

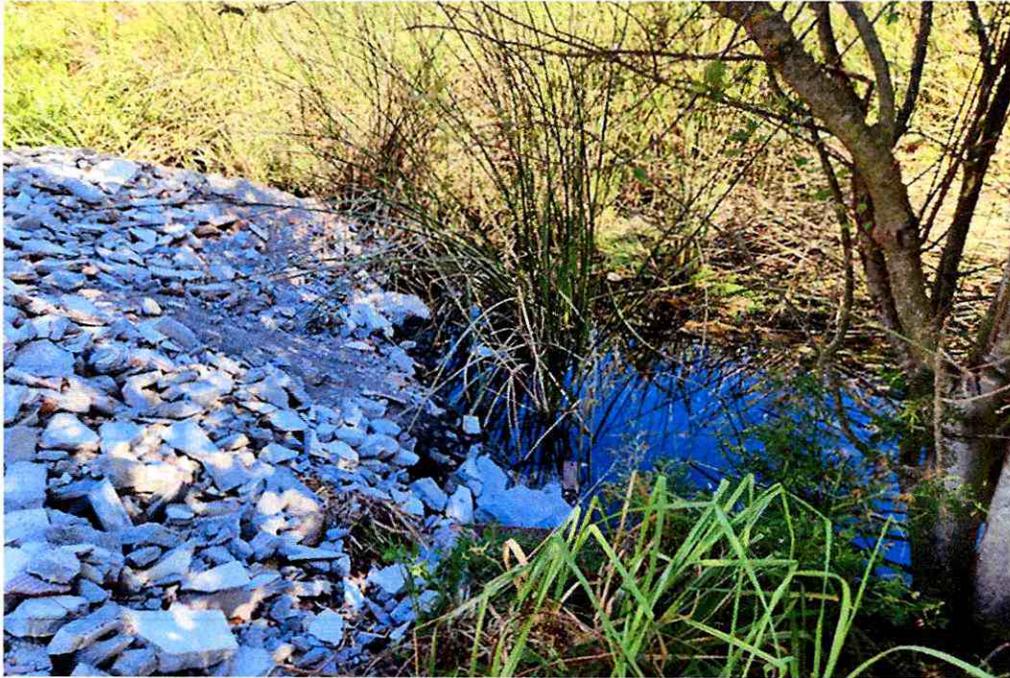
Imagen 1: Residuos en contacto con aguas del Humedal

al comienzo de la zona inundada del Humedal, lo que estaría significando contacto entre los residuos y las aguas pertenecientes al mismo, lo que se muestra en la siguiente imagen:

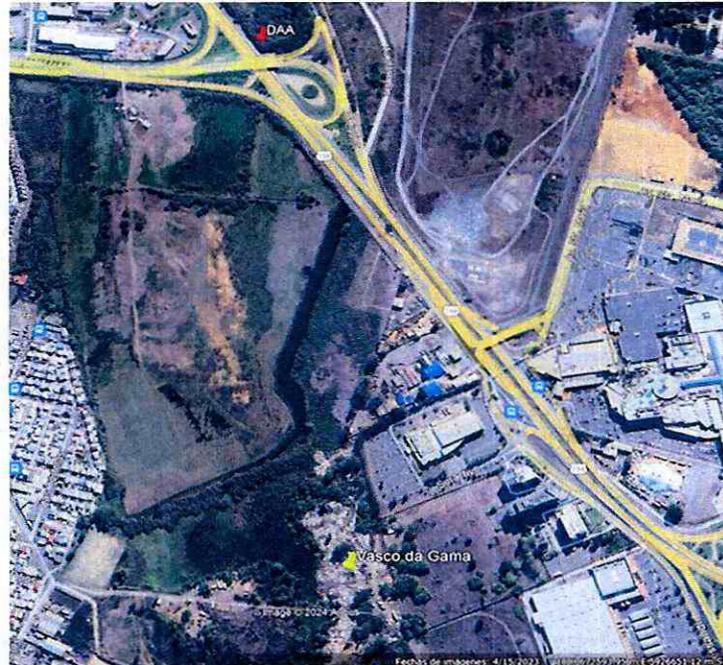
Figura 8: Ubicación de los derechos de aprovechamiento de agua constituidos en aguas superficiales

79° Este hecho conlleva especial atención, dado que a través del Oficio Ord. N° 262, de 28 de febrero de 2024, la DGA informó a esta SMA, que existiría un derecho de aprovechamiento de aguas consuntivo, constituido en aguas superficiales, cuyo punto de captación se emplazaría próximo a la zona del vertedero. Lo anterior se puede apreciar en la siguiente figura, con el punto rojo denominado "DAA" y el punto amarillo que constituye el área del vertedero:

80° Por tanto, debido a que el proyecto ejecutado carece de autorizaciones a través de las cuales se hubiesen caracterizado los residuos que son dispuestos en el vertedero, no se tiene certeza del nivel de intervención que se podría estar ocasionando en las aguas, este contacto.

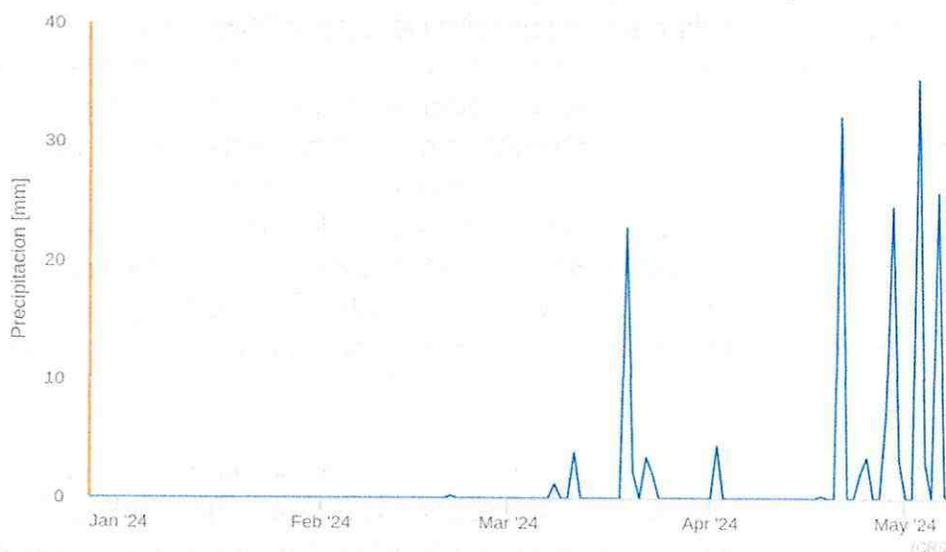
Figura 9: precipitaciones en el área del vertedero
Precipitación en Carriel Sur Concepcion. [DMC]

85° En consecuencia, la inexistencia de medidas de mitigación por la disposición de residuos, agravan la situación de riesgo del Humedal, considerando que el aumento de las lluvias junto con prácticas deficientes en la disposición de los residuos, ocasiona una mayor producción de lixiviados en los sitios intervenidos (Quintero et al., 2017)¹⁹. Para el caso del Humedal Vasco Da Gama, se han presentados eventos pluviométricos de una magnitud considerable. En efecto, en marzo de 2024 la precipitación acumulada alcanzó los 35.4 mm, en abril los 77.2 mm y a la fecha, durante el mes de mayo, la precipitación ha alcanzado 64.4 mm, lo cual podría desencadenar procesos de lixiviación de mayor magnitud a lo que se había observado a inicios de abril, como se observa en la siguiente figura:
