INFORME TÉCNICO DE FISCALIZACIÓN AMBIENTAL

Medidas Provisionales/ Urgentes y Transitorias

RESTAURANTE UNIKO

DFZ-2020-381-II-MP

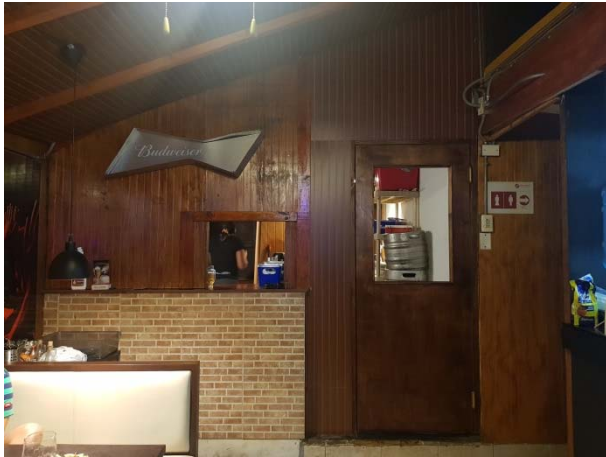
Fotografía 1

Descripción del medio de prueba: Construcción de pasillo con puertas en ambos extremos en la sala posterior del local.

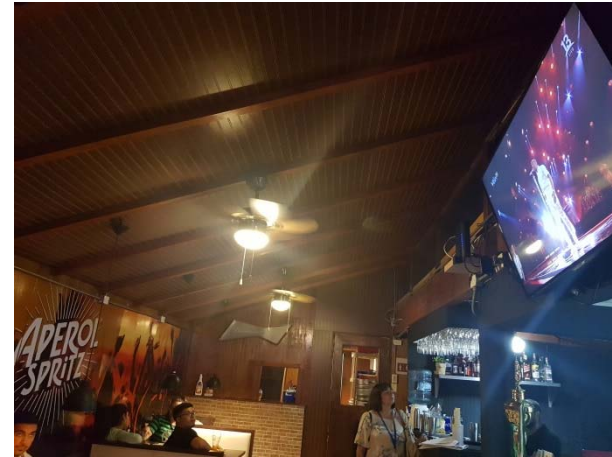
Fotografía 2

Descripción del medio de prueba: Sellado acústico de tragaluz

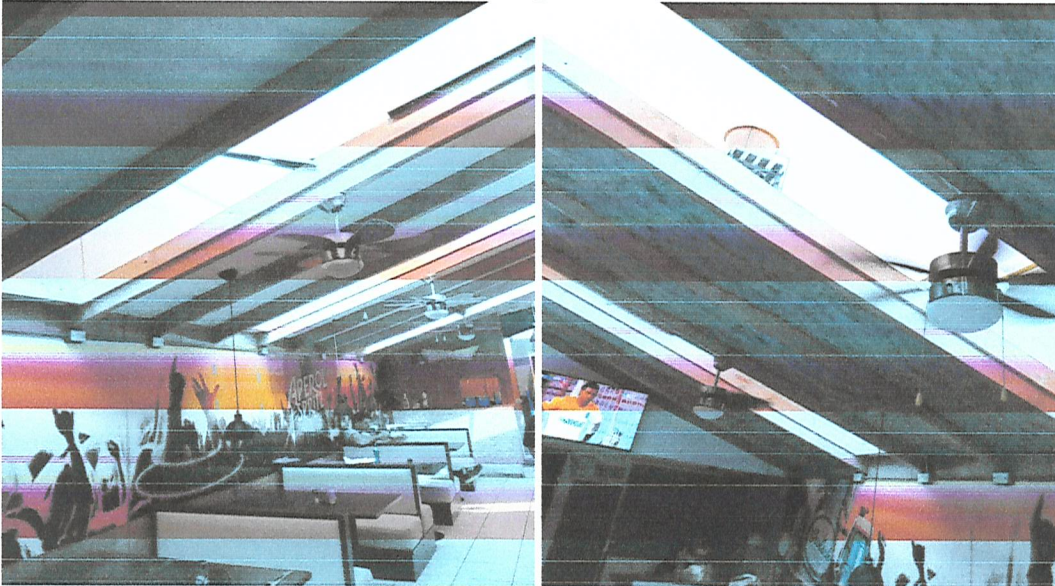
Aislante Acústico, cierre de techo.
Doble techo.

Spesor Aislante 50 mm.

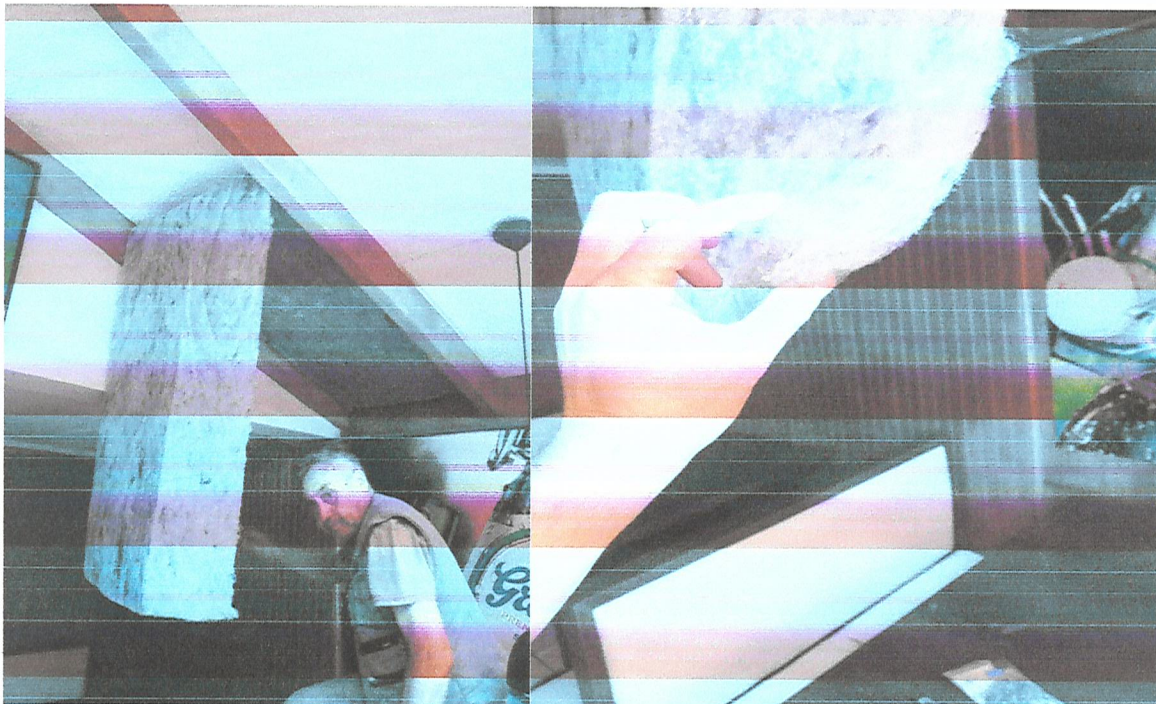
Doble techo y cierre Acustico del Local.

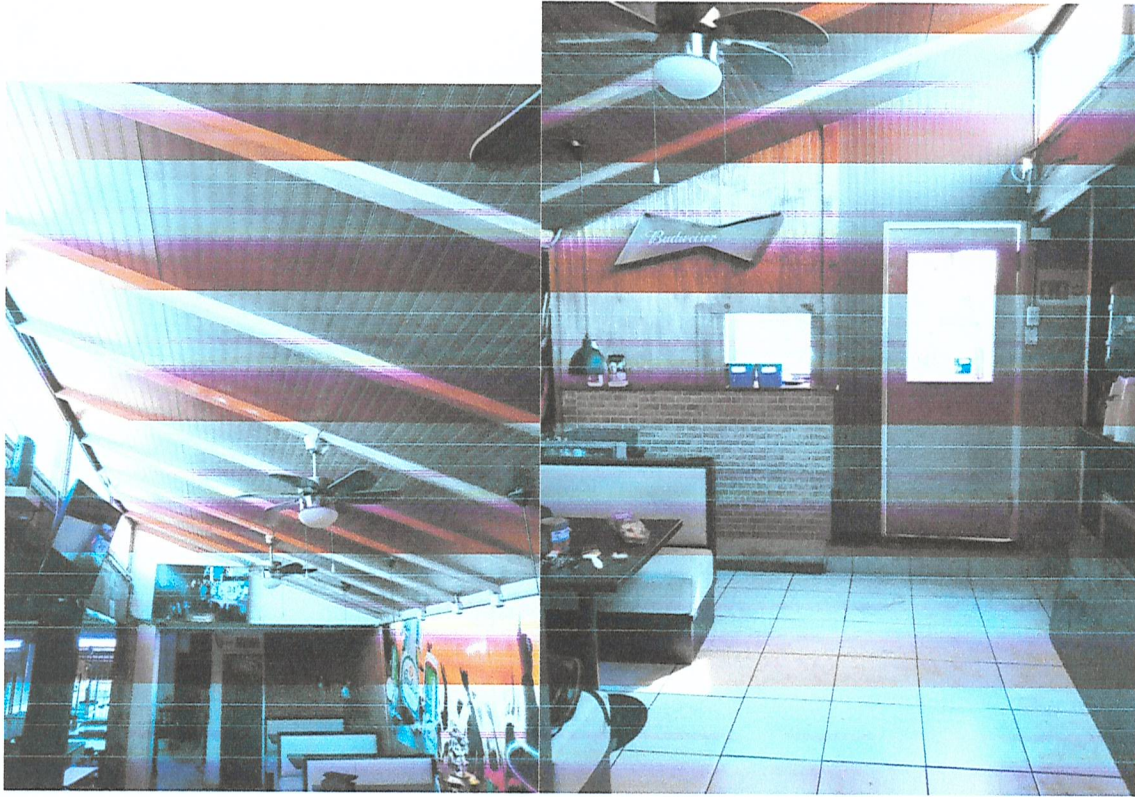
Terraza Ampliacion de Pared, doble con material aislante de sonido.

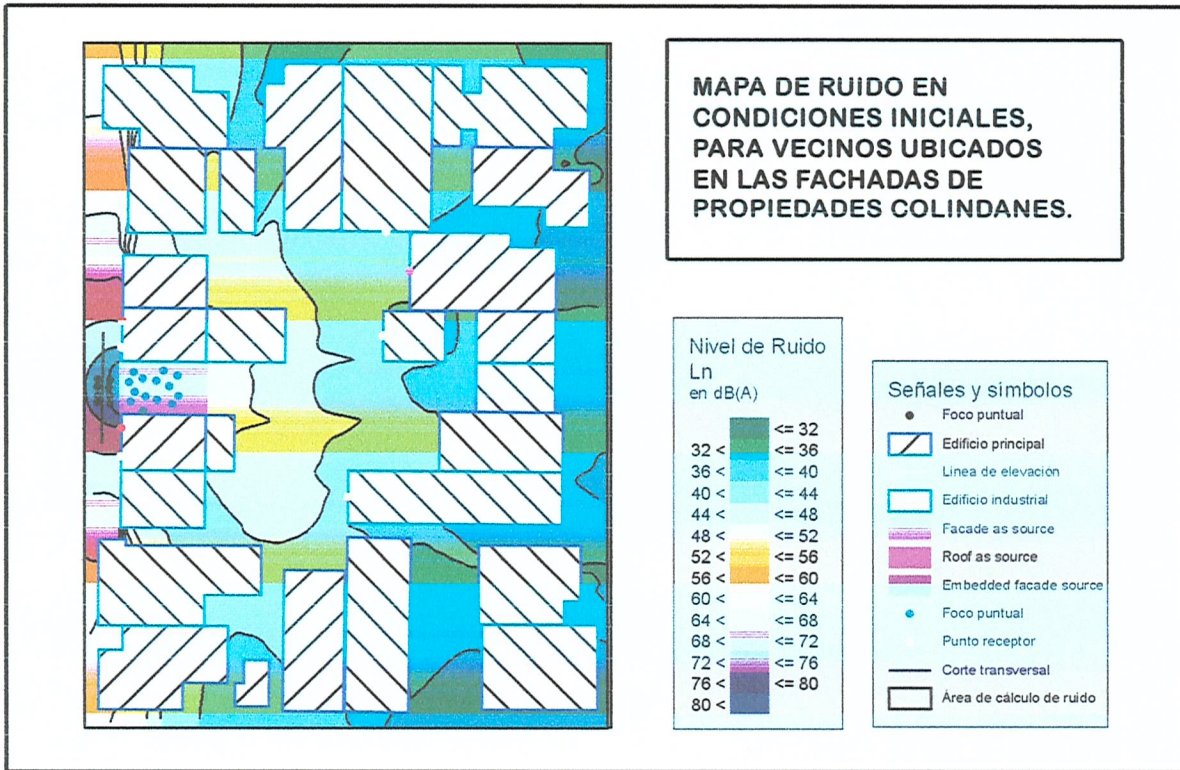
El mapa de ruido asociado a las condiciones iniciales de emisión, se muestra en la figura 5.

Figura 5. Mapa de ruido en condiciones iniciales para vecinos colindantes.

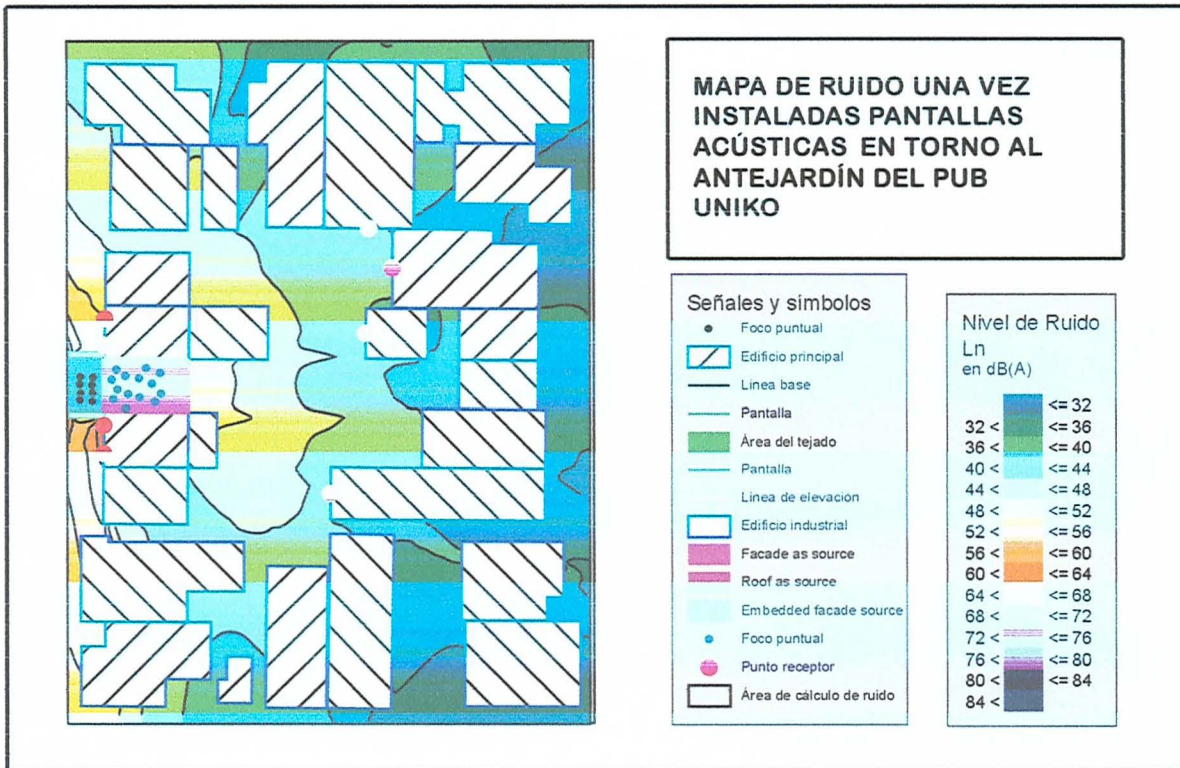
Figura 7. Mapa de ruido que se obtendrá con la instalación de pantallas acústicas.

Los resultados obtenidos indican una reducción de ruido cercana a las 20 dBA en la posición de los receptores ubicados en las fachadas de las propiedades colindantes a la fuente principal.

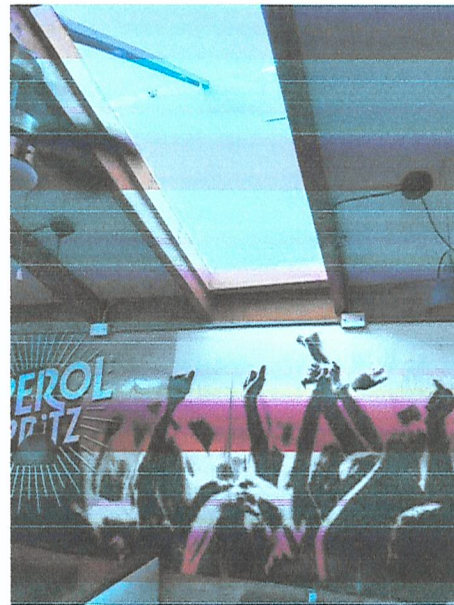
El local en estudio presenta algunas debilidades en la aislación acústica del salón posterior. Lo anterior se puede observar en la figura 8.

Figura 8 (a) Extremo oeste del salón con cielo descubierto. (b) Tragaluz descubierto a lo largo del cielo de la sala.

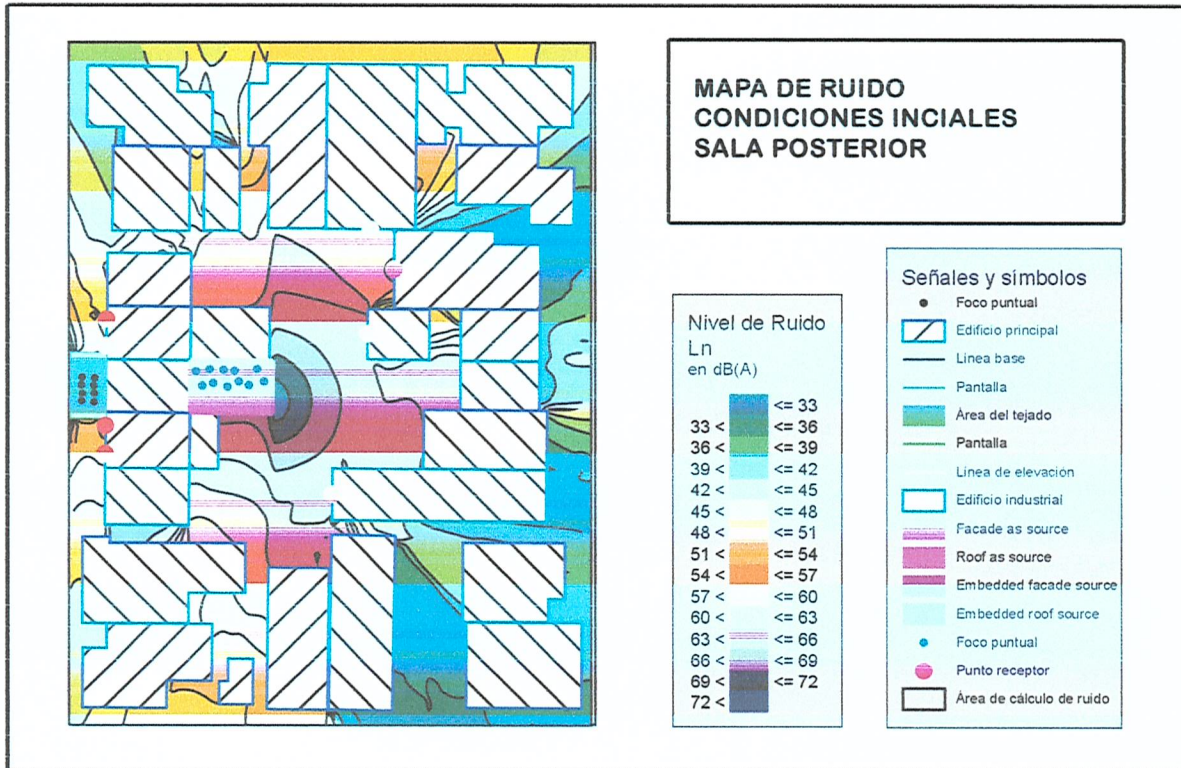
La figura 9 muestra el mapa de ruido con las condiciones iniciales de aislamiento acústico presentes en la sala posterior de la fuente principal.

Figura 9. Mapa de ruido esperado para la sala posterior, sin tratamiento acústico.

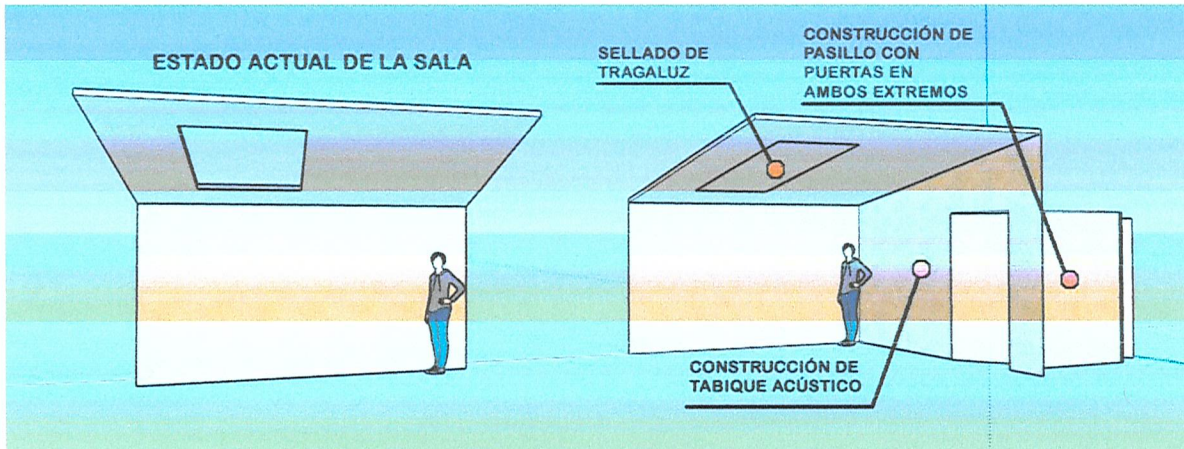
La construcción de esta estructura puede realizarse de acuerdo a la combinación de materiales contenidas en el Anexo 2, de acuerdo a la firma que se indica en la figura 10.

Figura 10. Recomendaciones para sala posterior de Pub Uniko.

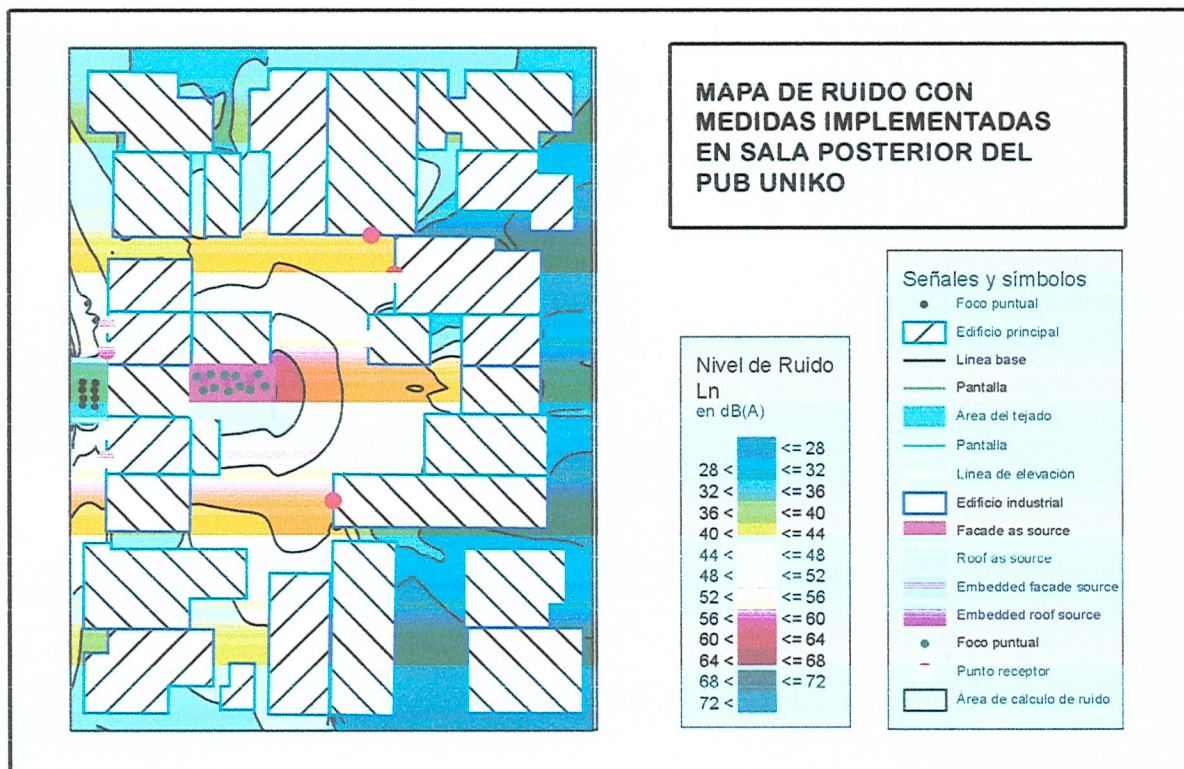
La implementación de estas medidas acústicas producirá la reducción del ruido incidente sobre los vecinos del costado este de la fuente principal, cuyo mapa de ruido se muestra en la figura 11.

Figura 11. Mapa de ruido con medidas implementadas en el salón posterior del Pub Uniko.

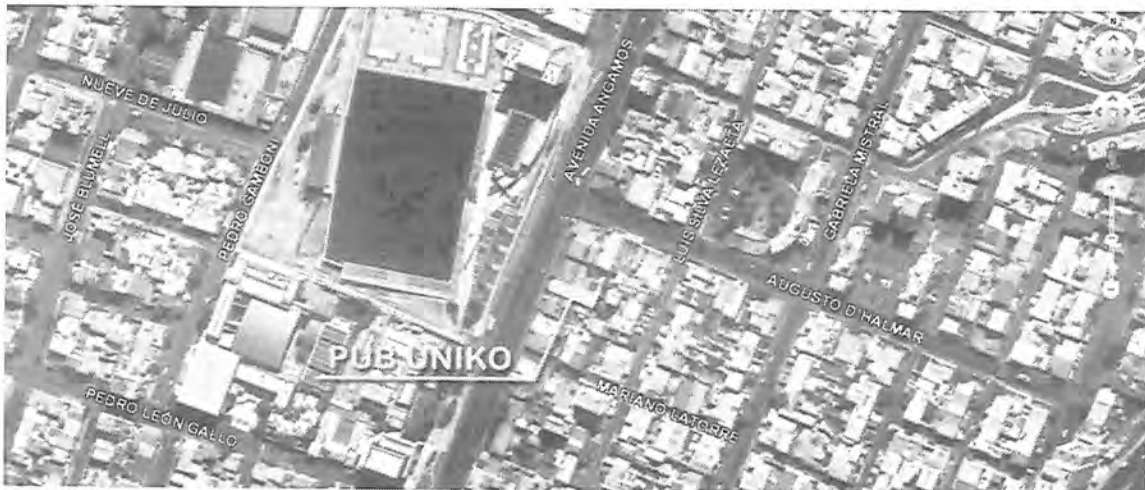
Figura 1. Ubicación de la fuente principal.

El Pub en estudio se ubica en el sector sur de la ciudad de Antofagasta, tal como lo muestra la figura 1. Los principales receptores del ruido generado por este local, son los vecinos de las viviendas colindantes.

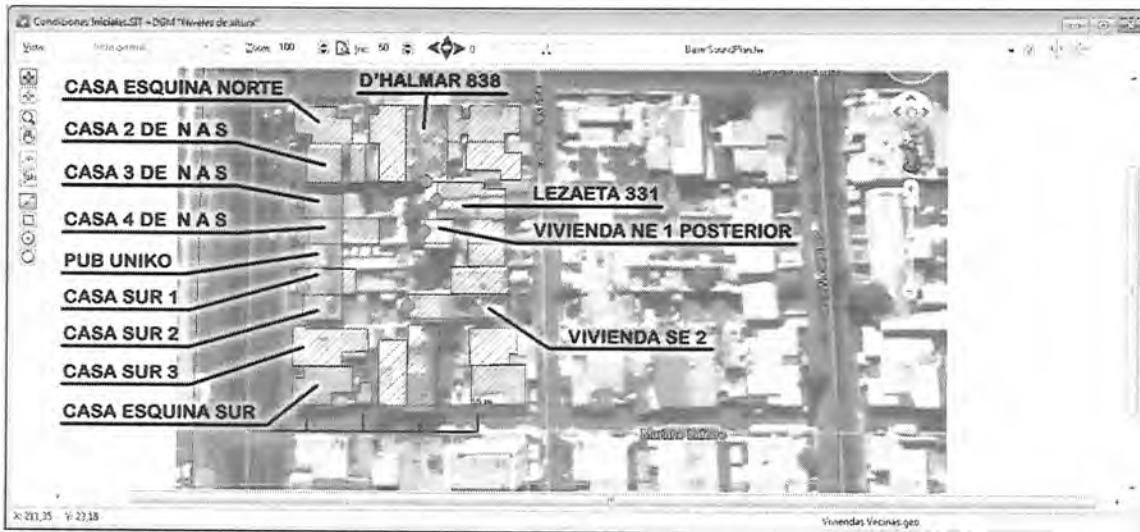
Figura 4. Nombres utilizados en la modelación.

En la modelación se le asignaron nombres a cada una de las viviendas cercanas a la fuente principal. Los nombres utilizados se indican en la figura 3.

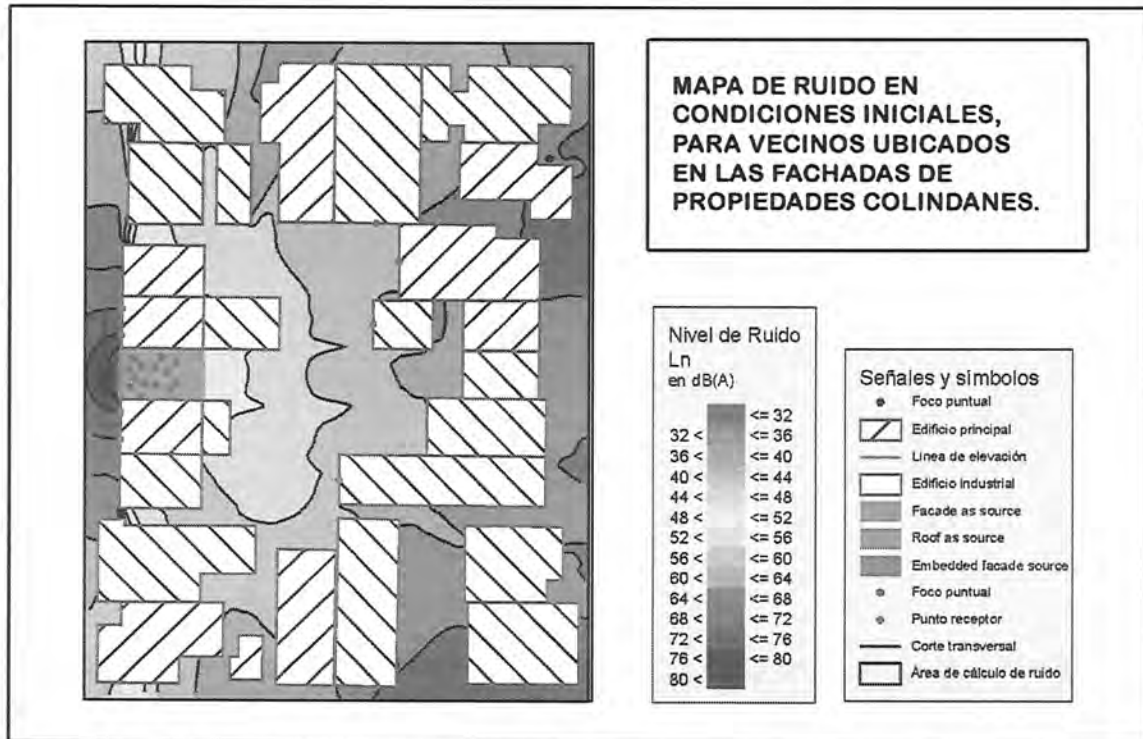
El mapa de ruido asociado a las condiciones iniciales de emisión, se muestra en la figura 5.

Figura 5. Mapa de ruido en condiciones iniciales para vecinos colindantes.

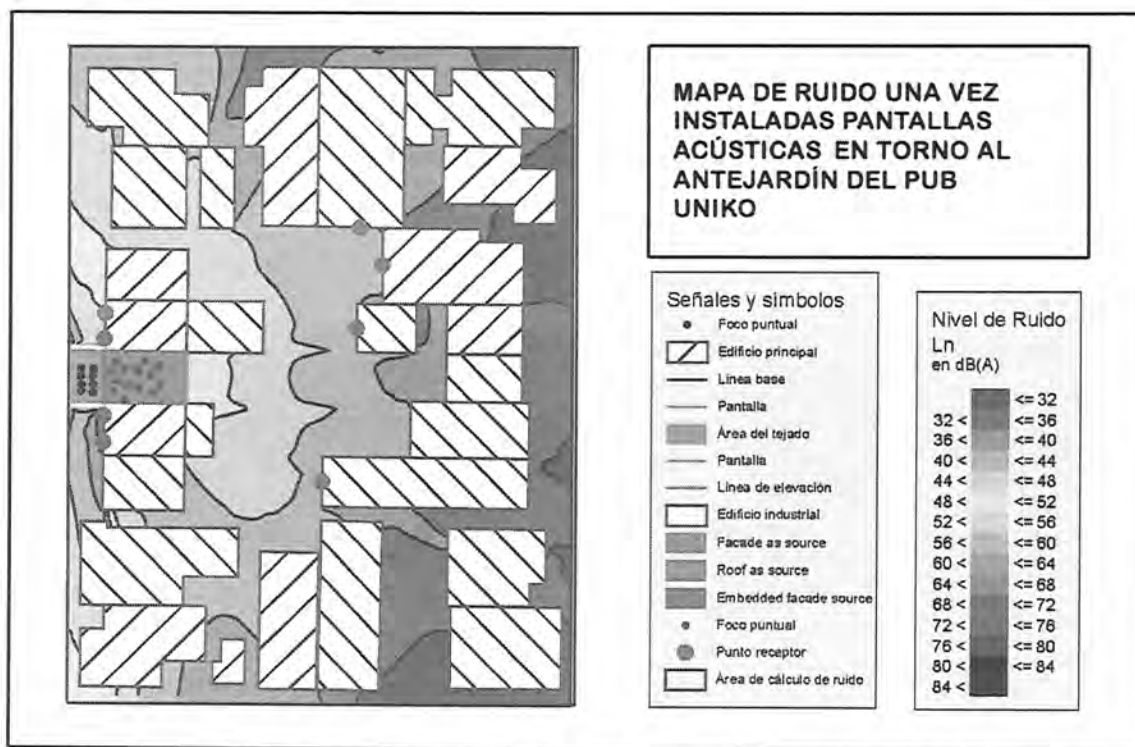
Figura 7. Mapa de ruido que se obtendrá con la instalación de pantallas acústicas.

Los resultados obtenidos indican una reducción de ruido cercana a las 20 dBA en la posición de los receptores ubicados en las fachadas de las propiedades colindantes a la fuente principal.

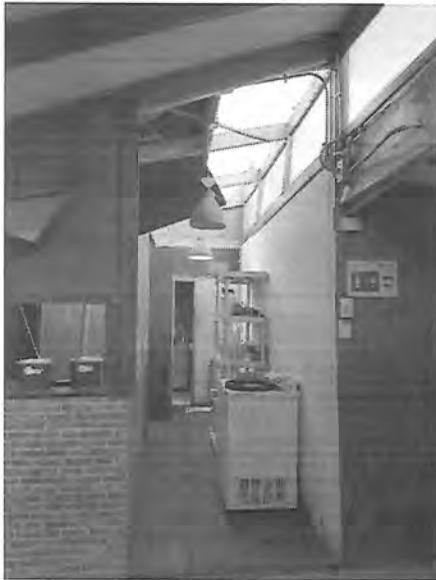
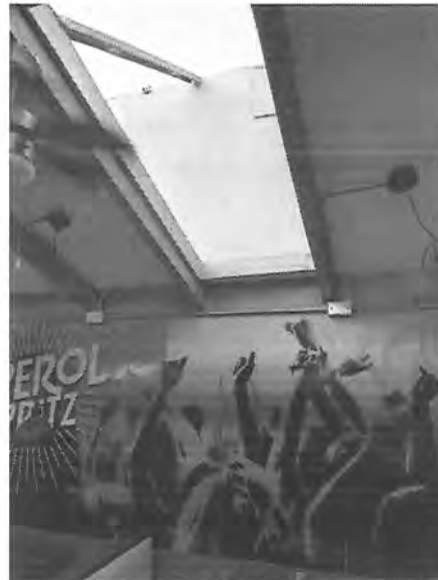
Figura 8 (a) Extremo oeste del salón con cielo descubierto. (b) Tragaluz descubierto a lo largo del cielo de la sala.

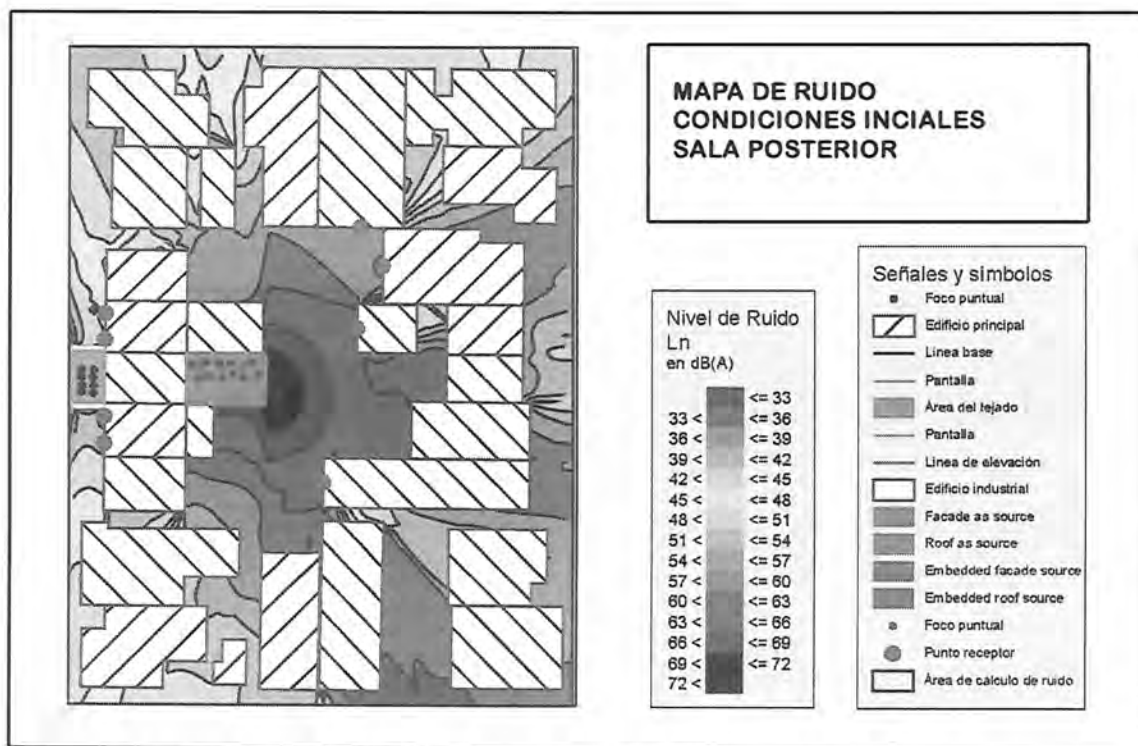
La figura 9 muestra el mapa de ruido con las condiciones iniciales de aislamiento acústico presentes en la sala posterior de la fuente principal.

Figura 9. Mapa de ruido esperado para la sala posterior, sin tratamiento acústico.

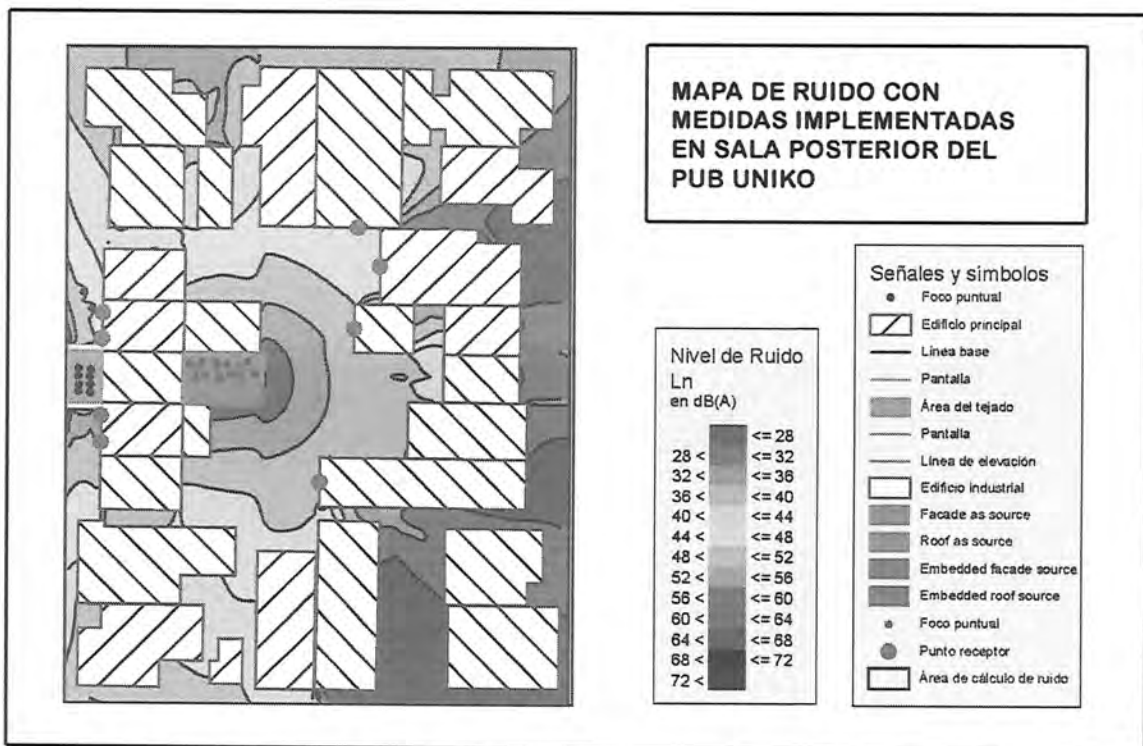
La implementación de estas medidas acústicas producirá la reducción del ruido incidente sobre los vecinos del costado este de la fuente principal, cuyo mapa de ruido se muestra en la figura 11.

Figura 11. Mapa de ruido con medidas implementadas en el salón posterior del Pub Uniko.

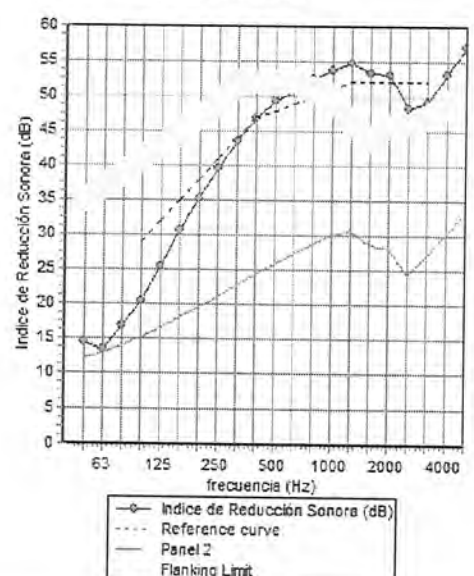
frecuencia (Hz)	TL(dB)	TL(dB)
50	14	
63	13	15
80	17	
100	20	
125	25	24
160	31	
200	35	
250	40	38
315	44	
400	47	
500	49	49
630	51	
800	52	
1000	54	54
1250	55	
1600	53	
2000	53	51
2500	48	
3150	49	
4000	53	52
5000	57

—○— Índice de Reducción Sonora (dB)
