## ACTA DE INSPECCION AMBIENTAL

1. ANTECEDENTES				
1.1 Fecha de Inspección: 09-09-2021	1.2 Hora de inicio: 10:30	1.3 Hora de término: 11:00		
1.4 Nombre de la Unidad Fiscalizable: PROYECTO INMOBILIARIO HACIENDA EL TEJAR		1.5 Estado operacional de la Unidad Fiscalizable: En construcción

3. MATERIA ESPECÍFICA OBJETO DE LA INSPECCIÓN AMBIENTAL				
Implementación medidas de control de Emisiones Acústicas				
4. INSTRUMENTOS DE CARÁCTER AMBIENTAL FISCALIZADOS				
SMA RES. EX N° 1930/2021. MP-052-2021. Medidas provisionales para control de ruido

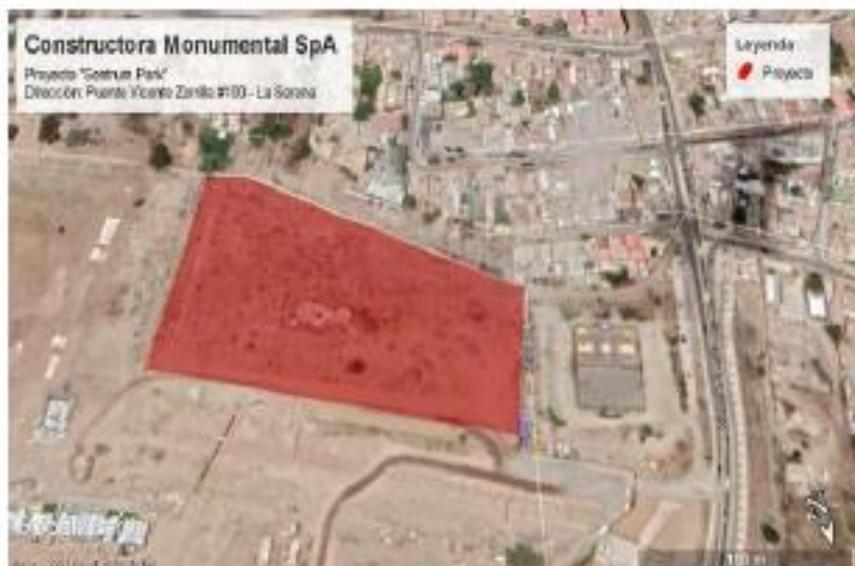
Figura 1. Ubicación del emplazamiento

El Proyecto "Sentrum Park" a cargo de la Constructora Monumental SpA se encuentra ubicada en Calle Vicente Zorrilla #100, Comuna de La Serena y contempla la construcción de 3 edificios de 7 pisos cada uno, las actividades de construcción se realizan de lunes a viernes en horario diurno entre las 08:00 y 18:00 horas. Actualmente el proyecto se encuentra en la etapa de Obra Gruesa de la primera torre en construcción.

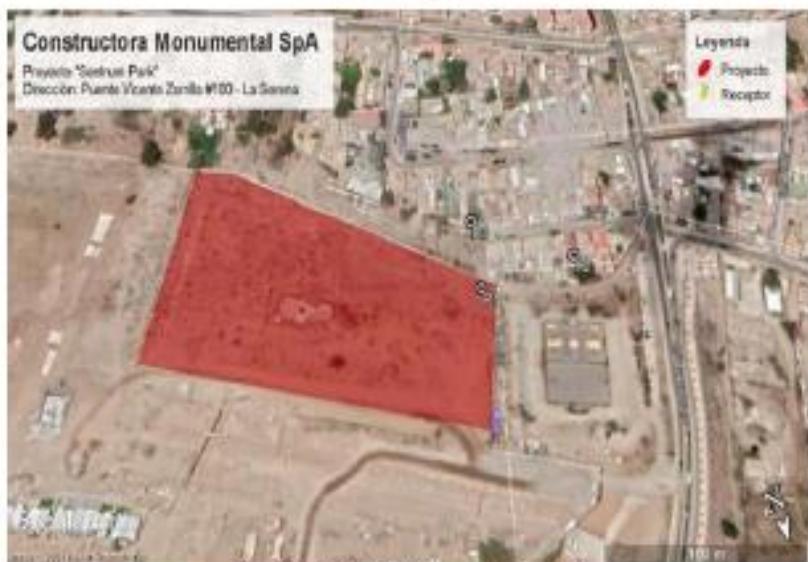
Figura 3. Vista Satelital Proyecto y Receptores

Receptor	Descripción	Dirección	Zonificación DS N°38	Uso efectivo del suelo	(HUZO 19H) NORTE	ESTE
R1	Deslindo al Interior del Proyecto	Calle Vicente Zorrilla #100	II	ZC-2	6.890.121	283.765
R2	Patio Interior Casa Residencial 2 pisos	Calle Colón #1126	II	ZC-2	6.890.126	283.711
R3	Dormitorio Casa Residencial 1 piso	Calle Brasil #1150	II	ZC-2	6.890.090	283.759

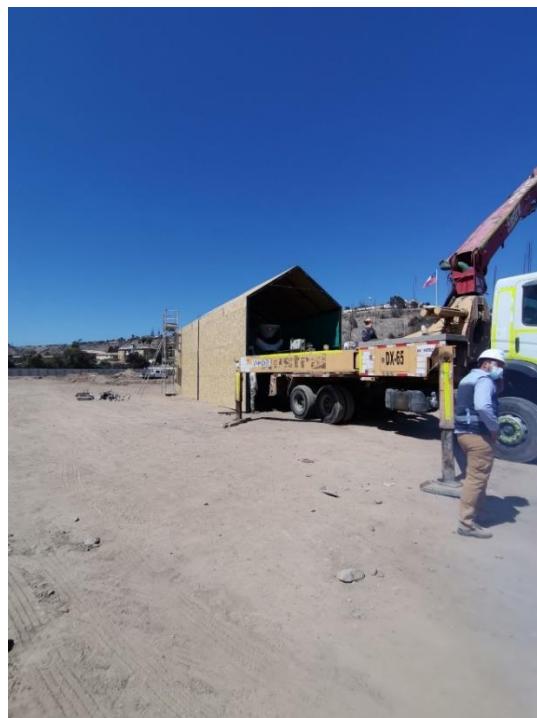
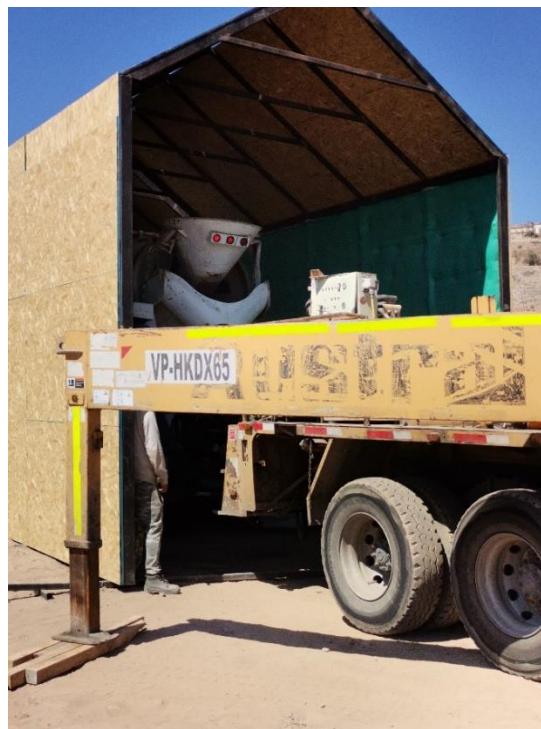
**4. TUNEL DE MITIGACIÓN Y CONTROL DE RUIDO PARA CAMIÓN MIXER Y BOMBA DE HORMIGÓN.**

- f) En cuanto a sus dimensiones, se observó una “deficiencia en la extensión del túnel” haciendo referencia a una fotografía donde se puede ver un camión de hormigonado que queda “fuera” del túnel, en realidad esto no es así, ya que aquella fotografía muestra un camión detenido que está en espera a entrar debido a que en ese momento se encontraba otro camión dentro aquel. Por lo tanto, cabe desechar dicha observación en cuanto el túnel si cuenta con las dimensiones necesarias para cubrir la fuente emisora.

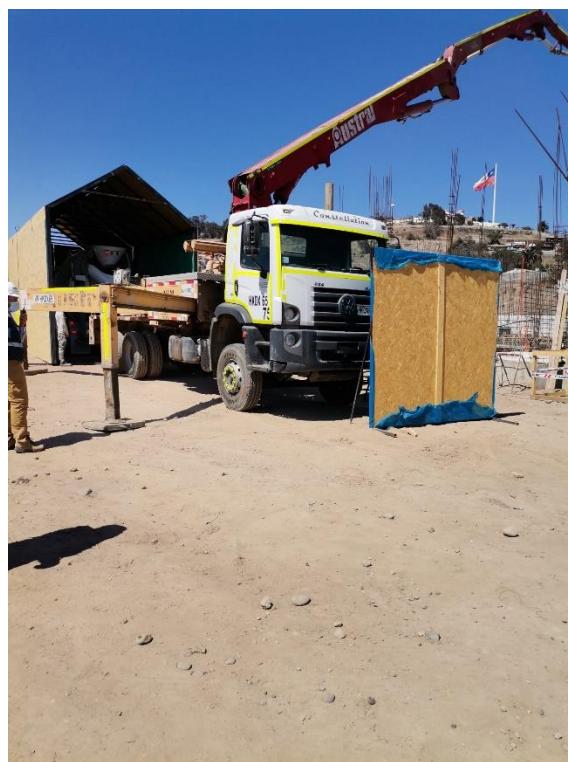
**Fotografía 1. Camión Bomba Anterior.**

De acuerdo a evaluación realizada por ETFA y dentro de las mediciones detectadas en su visita. Se visualiza como fuente de generación de ruido inicial producto de fallo mecánico a camión bomba en obra, el cual se realiza el cambio de manera inmediata por uno en mejores condiciones y se implementa con medidas de mitigación y control de ruido. (Se adjunta registro fotográfico).

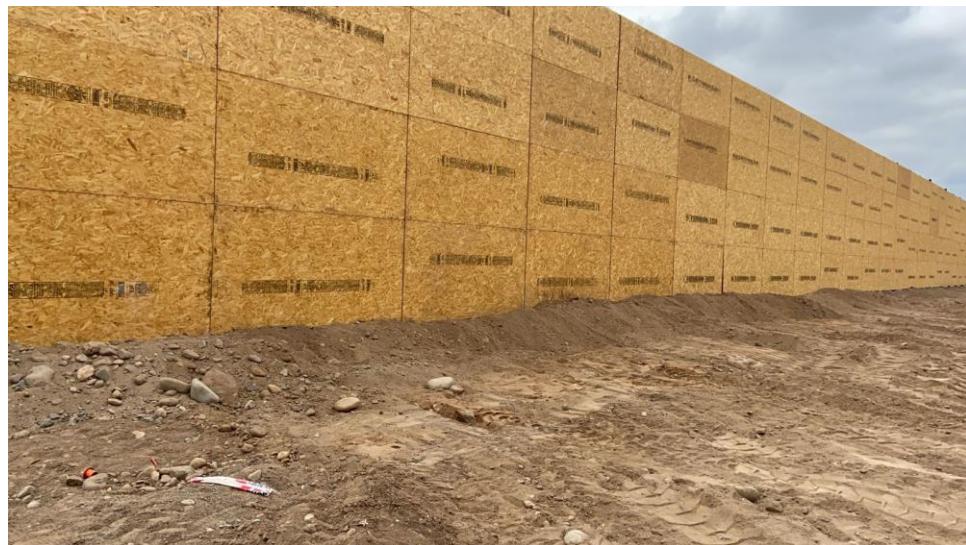
- Sobre la misma medida, pero respecto a sus dimensiones, también se le califica como cumplida parcialmente en cuanto “se observa barrera fija perimetral con algunas aberturas en la parte inferior.” Cabe aclarar que esa “abertura” es de tan solo 40 centímetros y se debe a las condiciones propias del terreno que, como se puede apreciar de la foto adjunta en el informe, tiene una inclinación natural. No obstante, se resolvió mediante su relleno con material de excavación excedente para que quede completamente tapado, como puede observarse en la siguiente fotografía:

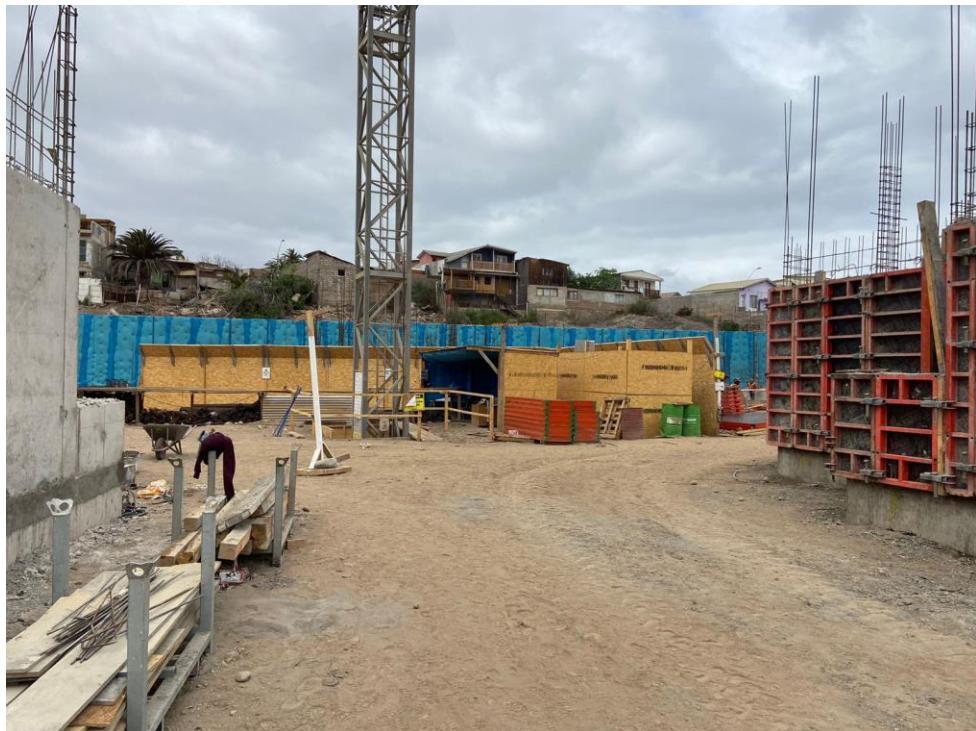
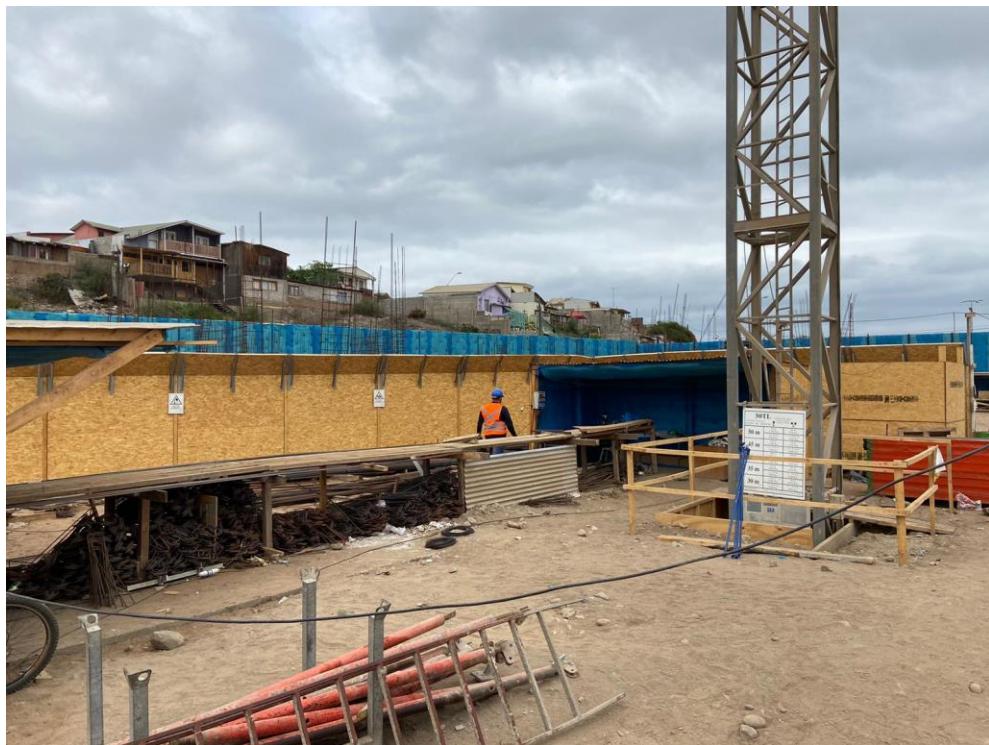
- d) Respecto al “Taller techado de corte”, se consideró como cumplida parcialmente en cuanto “Las dimensiones de los paneles laterales son insuficiente. Se requiere mayor longitud del encierro en sus laterales.” Una vez más creemos que esto corresponde a un criterio subjetivo en cuanto las condiciones bajo las cuales se solicitó la medida fueron que las dimensiones debían cubrir completamente al trabajador y a la herramienta por éste utilizada, lo cual se cumple a cabalidad como puede observarse en las siguientes fotografías:

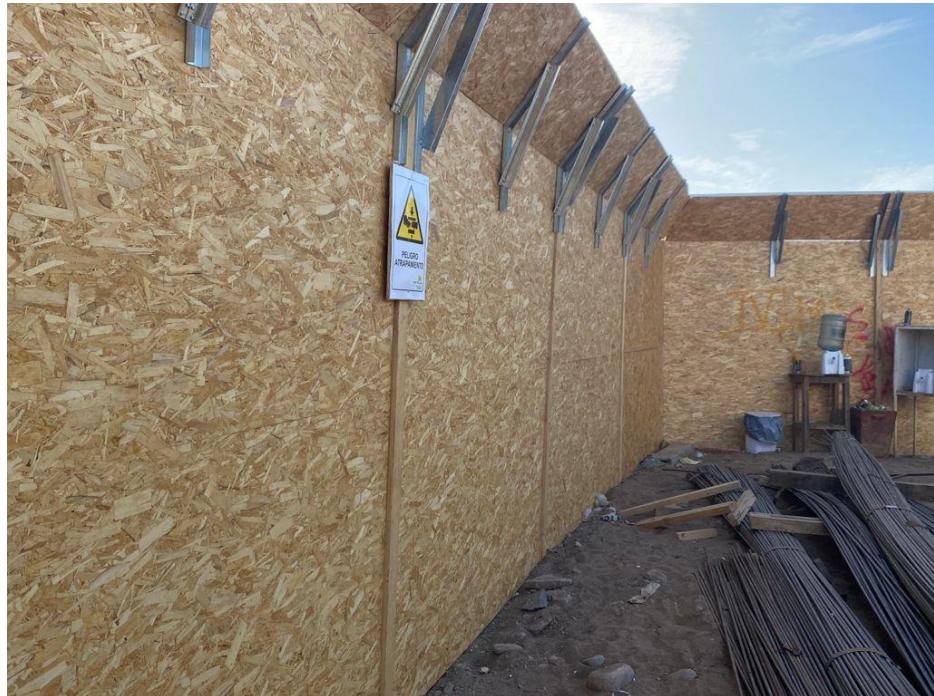
### 3. TALLERES INSONORIZADOS.

- 3. Tapón Auditivo.
  - 4. Mascarilla Desechable.
  - 5. Chaleco Reflectante.
  - 6. Guante de Seguridad.
  - 7. Zapato de Seguridad.
- e) Los talleres de carpintería y enfierradura deberán cubrir el área suficiente de trabajo con el fin de evitar fugas de emisión de ruido.
