ACTA DE INSPECCION AMBIENTAL

| 1. ANTECEDENTES | | |
|--|---|---|
| 1.4 Nombre de la Unidad Fiscalizable: <u>Viva Bon Restaurant</u> | 1.5 Estado operacional de la Unidad Fiscalizable: (cuando corresponda) <u>Funcionando</u> | |

Estudio de Ingeniería en Control de Ruido para
Cumplimiento Normativo del D.S.38/2011 del MMA

Proyecto: "Live bar restaurant"

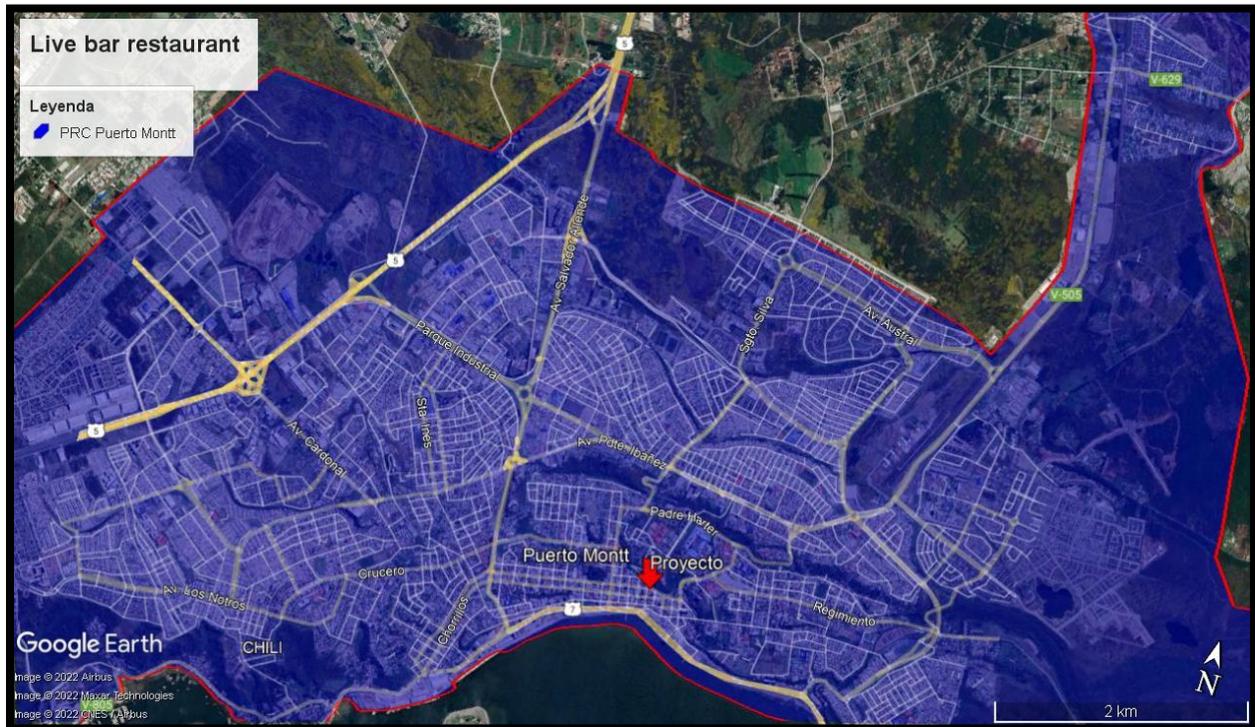
Figura 1: Emplazamiento del Proyecto en relación con el límite urbano, según PRC de Puerto Montt.

La siguiente figura, muestra el lugar de emplazamiento del Proyecto con relación al Plan Regulador de la Comuna (PRC) de Puerto Montt¹:

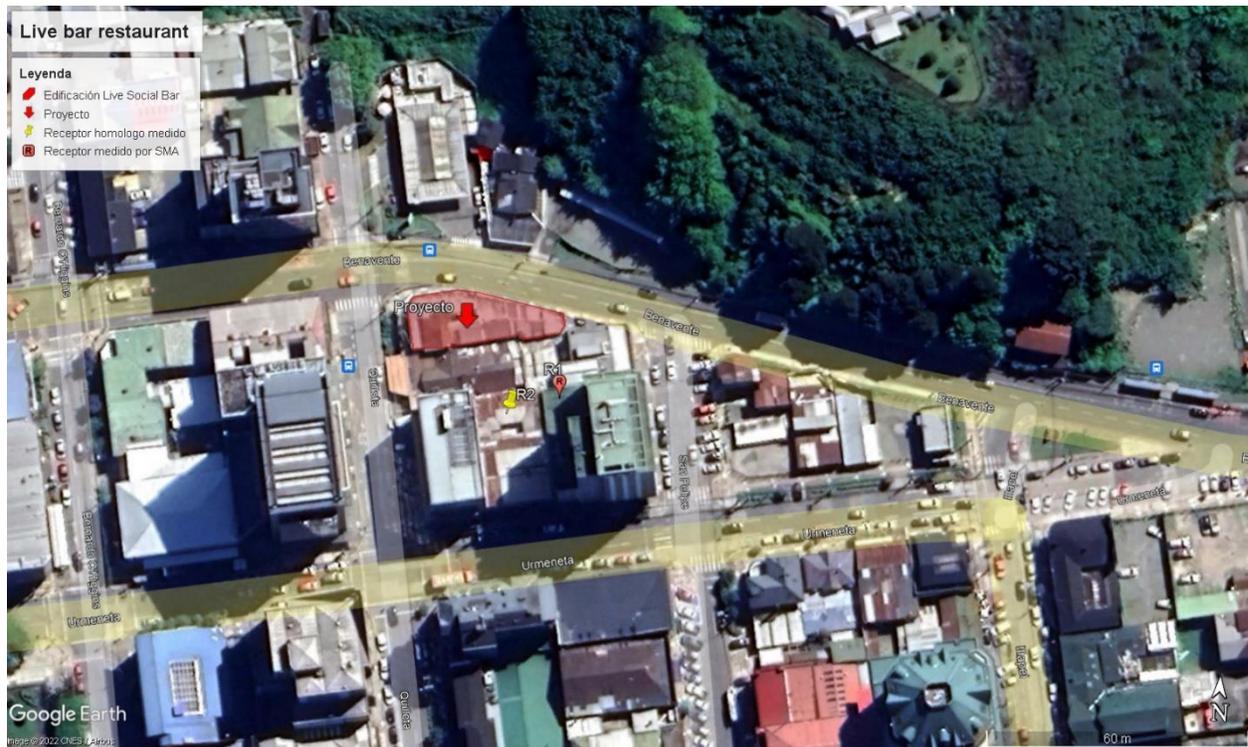
Figura 2: Vista satelital con la ubicación de los receptores identificados.

En terreno, se inspeccionó el entorno aledaño al Proyecto, identificando al receptor más cercano y vulnerable a las emisiones de ruido de este, el cual se muestra en la siguiente Figura.

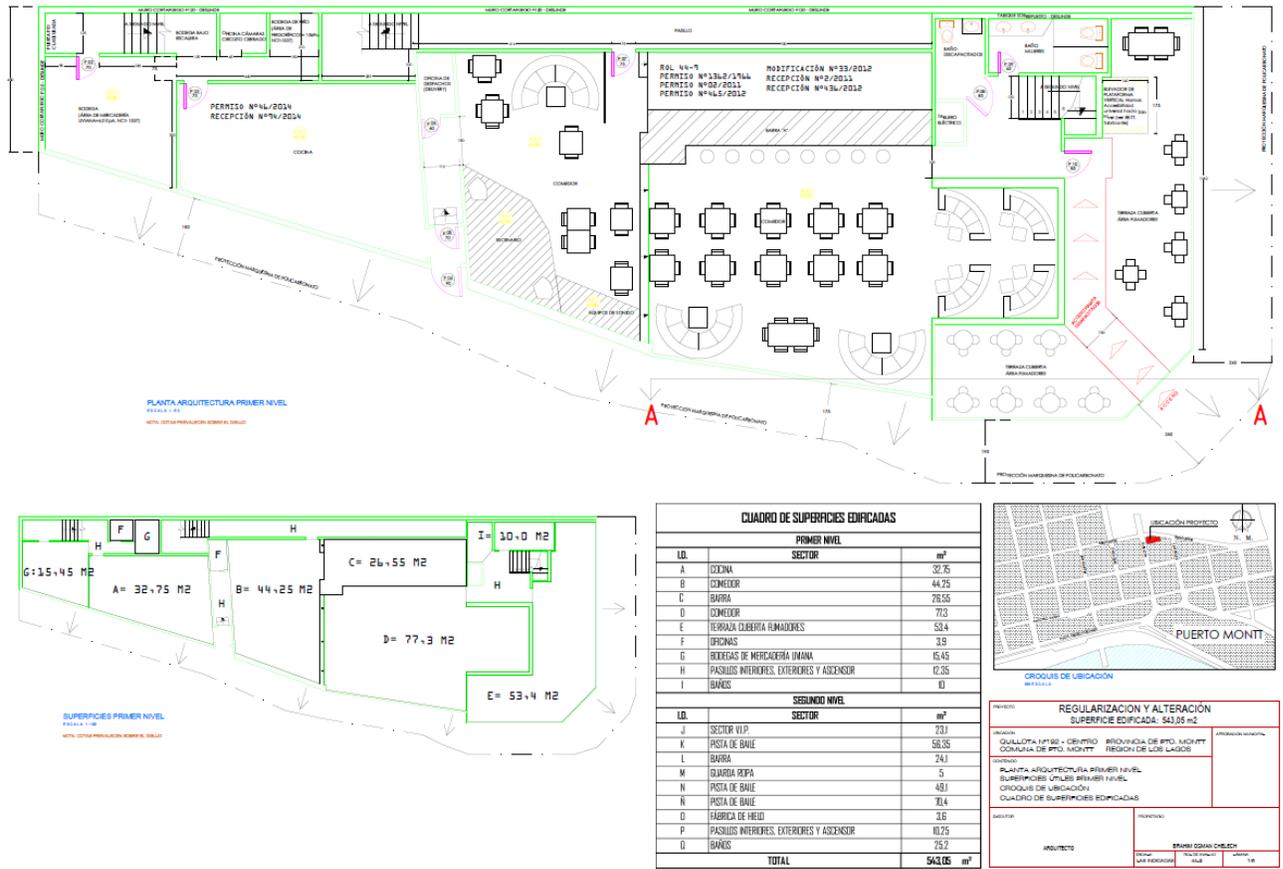
Figura 3: Vista en planta de primer nivel del Proyecto.

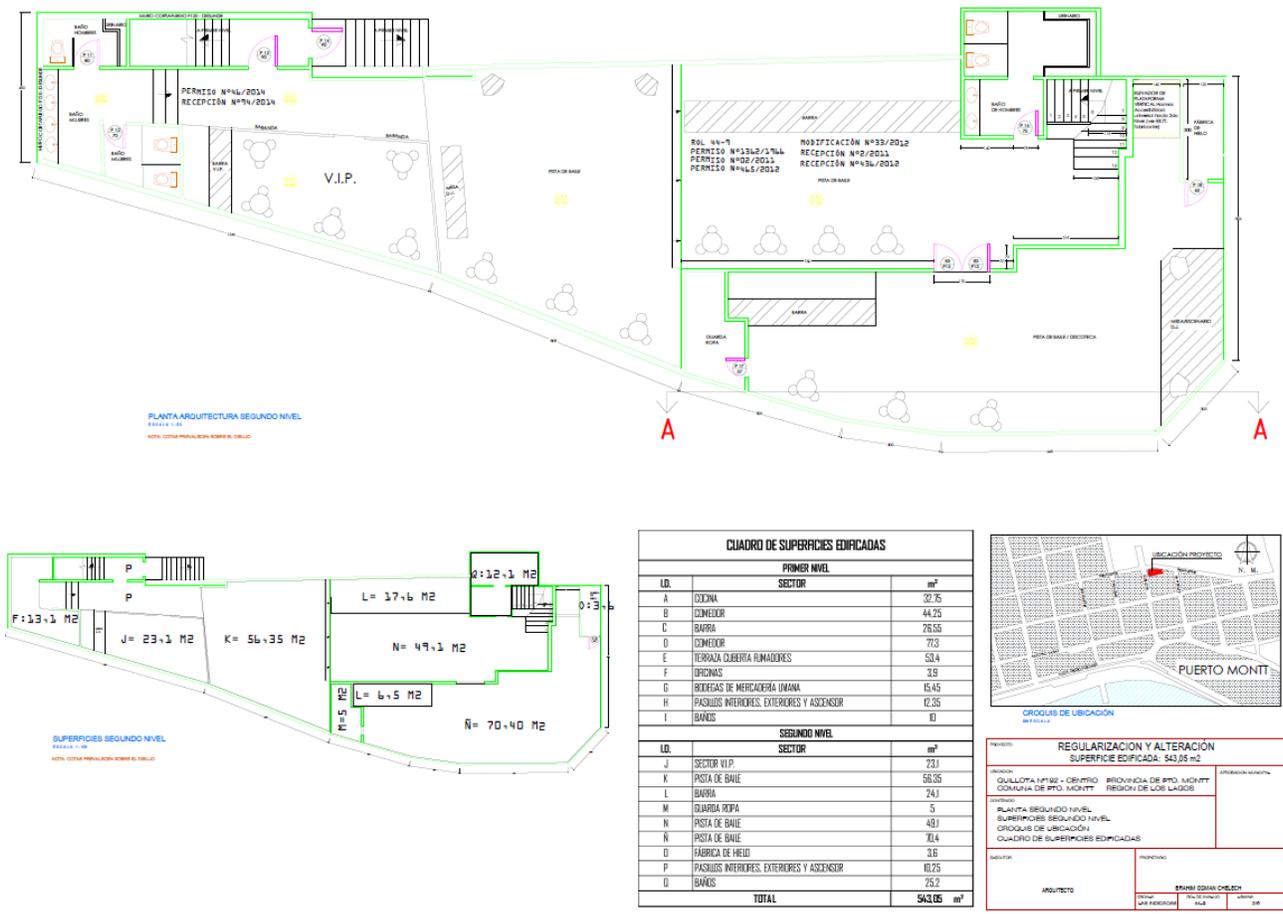
Figura 4: Vista en planta de segundo nivel del Proyecto.

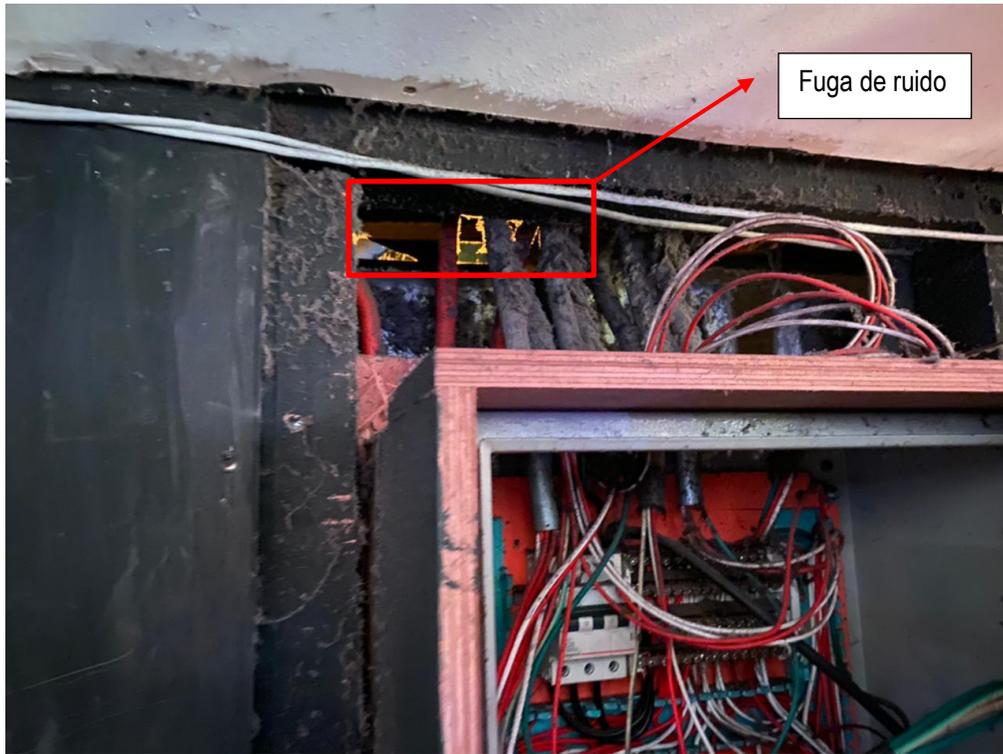
Asimismo, se observó en terreno que el Proyecto cuenta con bastantes zonas con aperturas, las cuales generan que el ruido salga por dichos espacios (fugas de ruido), como se muestra en las siguientes figuras.

Figura 5: Fuga en segundo piso del Proyecto.

Se deben sellar todas las aperturas existentes con planchas de yeso cartón de 10 mm de espesor y lana de vidrio de 50 mm de espesor al interior.

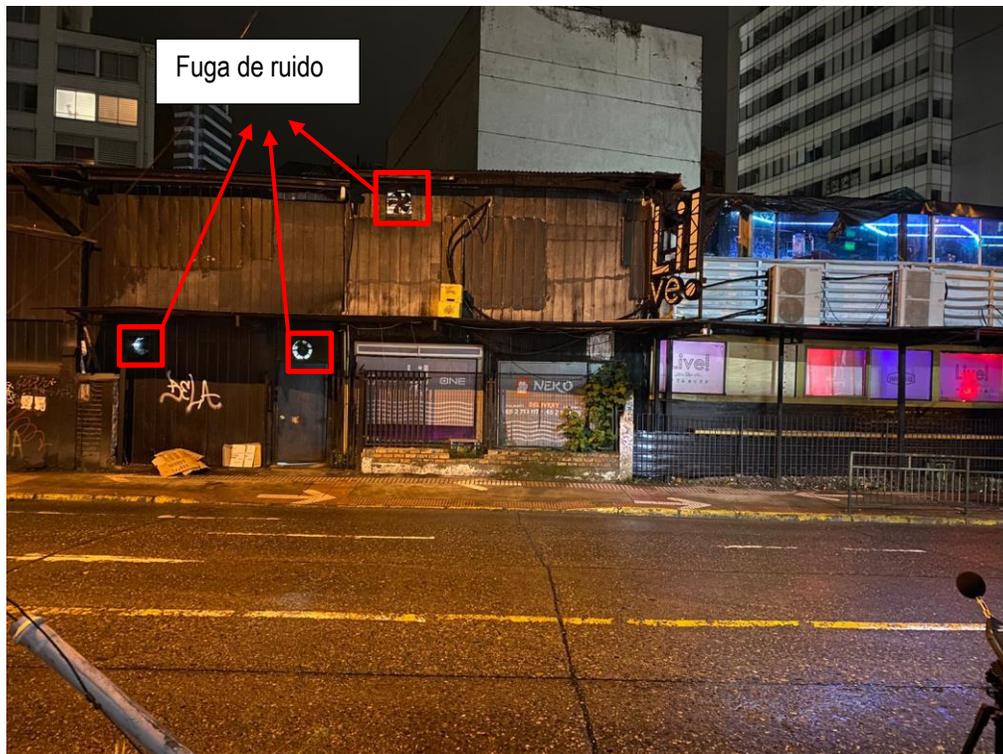
Figura 6: Fuga por extractores de aire en primer y segundo piso.

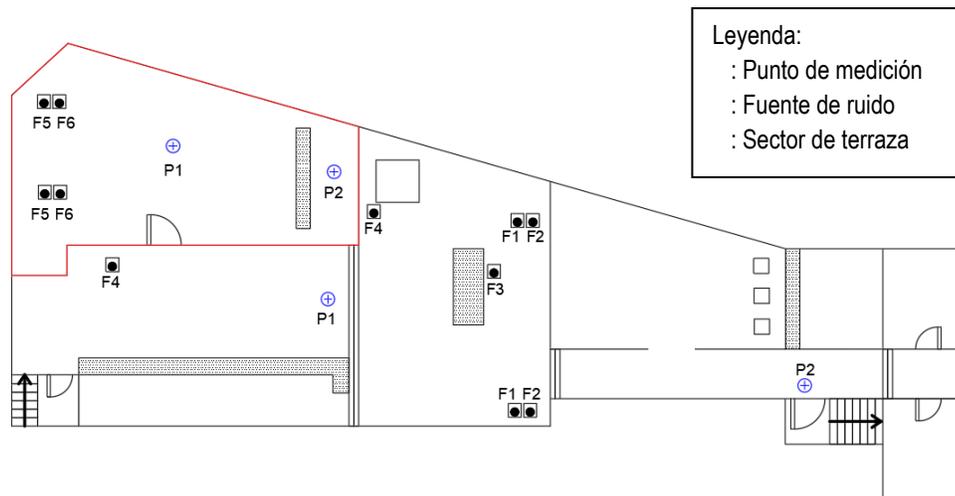
En la siguiente figura, se muestra la ubicación de las fuentes de ruido dentro del Proyecto, específicamente del segundo nivel (disco y terraza).

Figura 7: Ubicación de fuentes de ruido en el Proyecto.

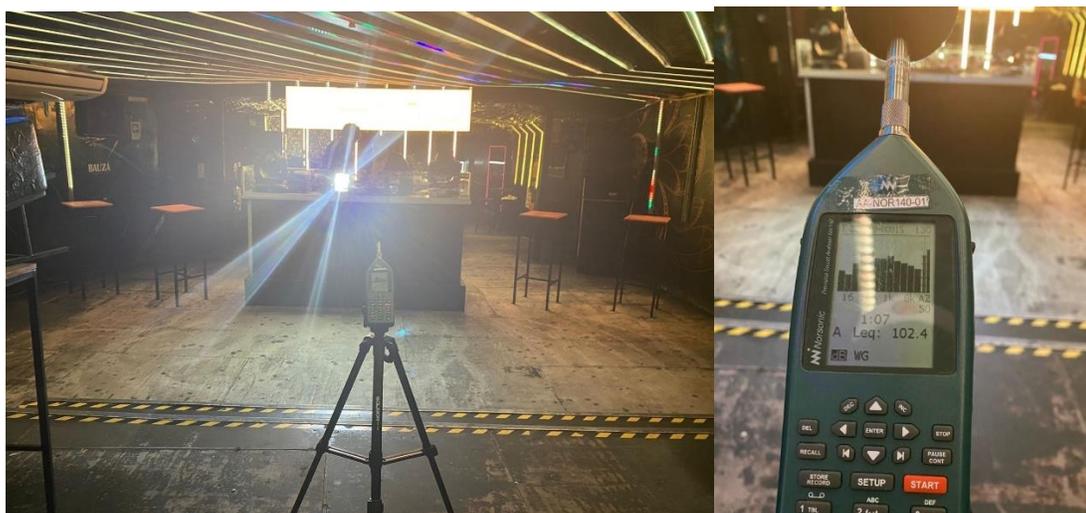
De los ensayos efectuados, se obtuvieron niveles de ruido que fluctuaron entre 98,5 y 102,4 dBA (LAeq) para el ensayo 1 en los puntos P2 y P1 respectivamente, entre 94 y 98,1 dBA (LAeq) para el ensayo 2 en los puntos P2 y P1 respectivamente, y entre 95,4 y 103,6 dBA (LAeq) para el ensayo 3 en los puntos P2 y P1. En las siguientes Figuras, se muestra el emplazamiento del equipo de medición de ruido y el nivel registrado al interior del local.

Figura 8: Medición de ruido al interior de local, sector disco.

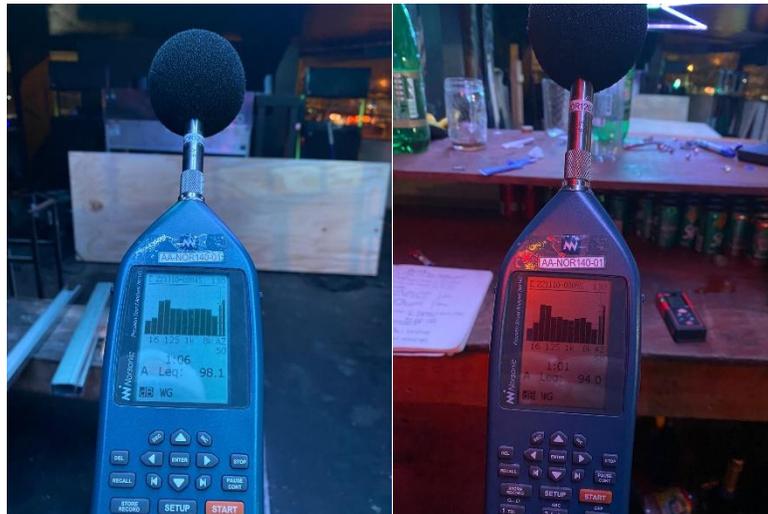
Figura 9: Nivel de ruido obtenido al interior del local, sector terraza

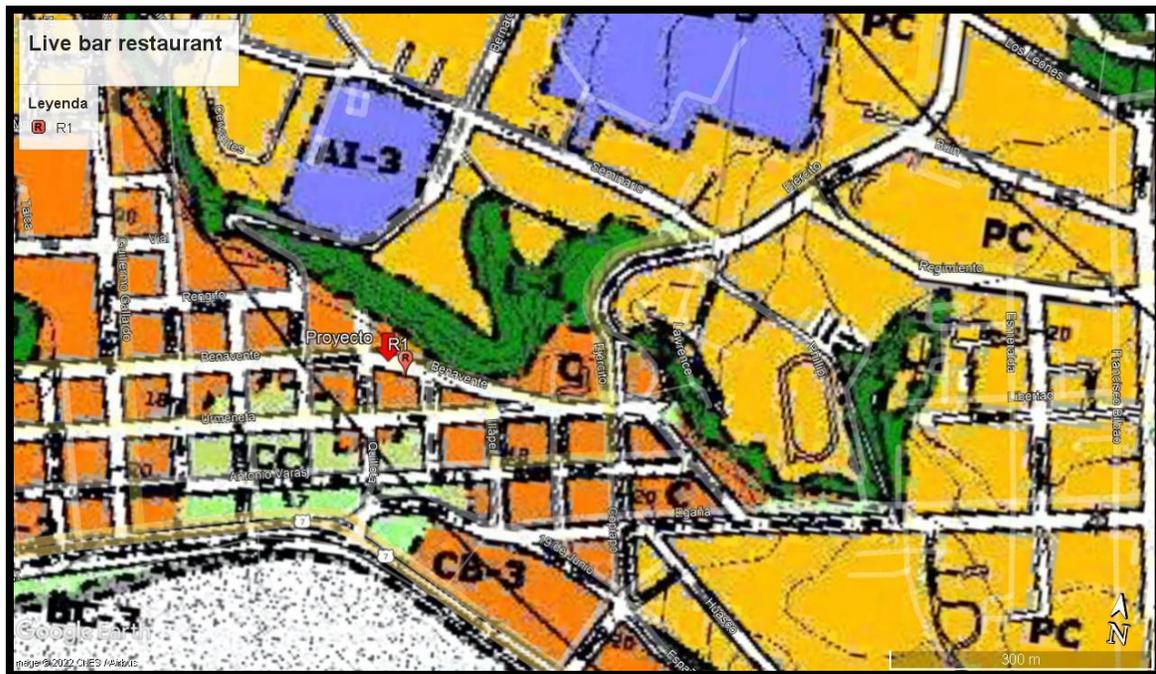
De la tabla precedente se observa que el receptor aledaño al Proyecto se encuentra en zona II. Por lo tanto, los Niveles Máximos Permisibles de ruido son de 60 dBA para el periodo diurno y 45 dBA para el periodo nocturno.

La siguiente figura, presenta el emplazamiento del receptor respecto al PRC de Puerto Montt, mostrando que se emplaza en la zona C.

Figura 10: Zonificación de PRC de Puerto Montt, con receptores.

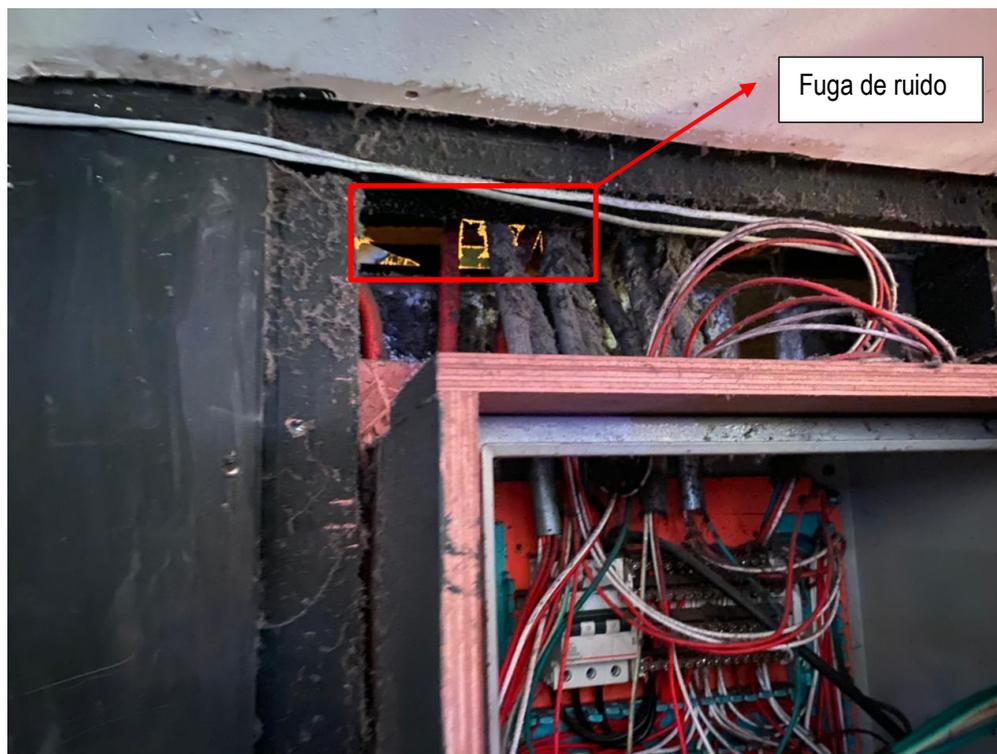
Figura 11: Fuga en segundo piso del Proyecto.

- Se determinó que es necesario sellar las fugas de ruido presente en el Proyecto, tanto en el primer y segundo piso, mediante placas de yeso cartón de 10 mm de espesor y fibra de vidrio de 50 mm de espesor (densidad mínima de 10 kg/m³).

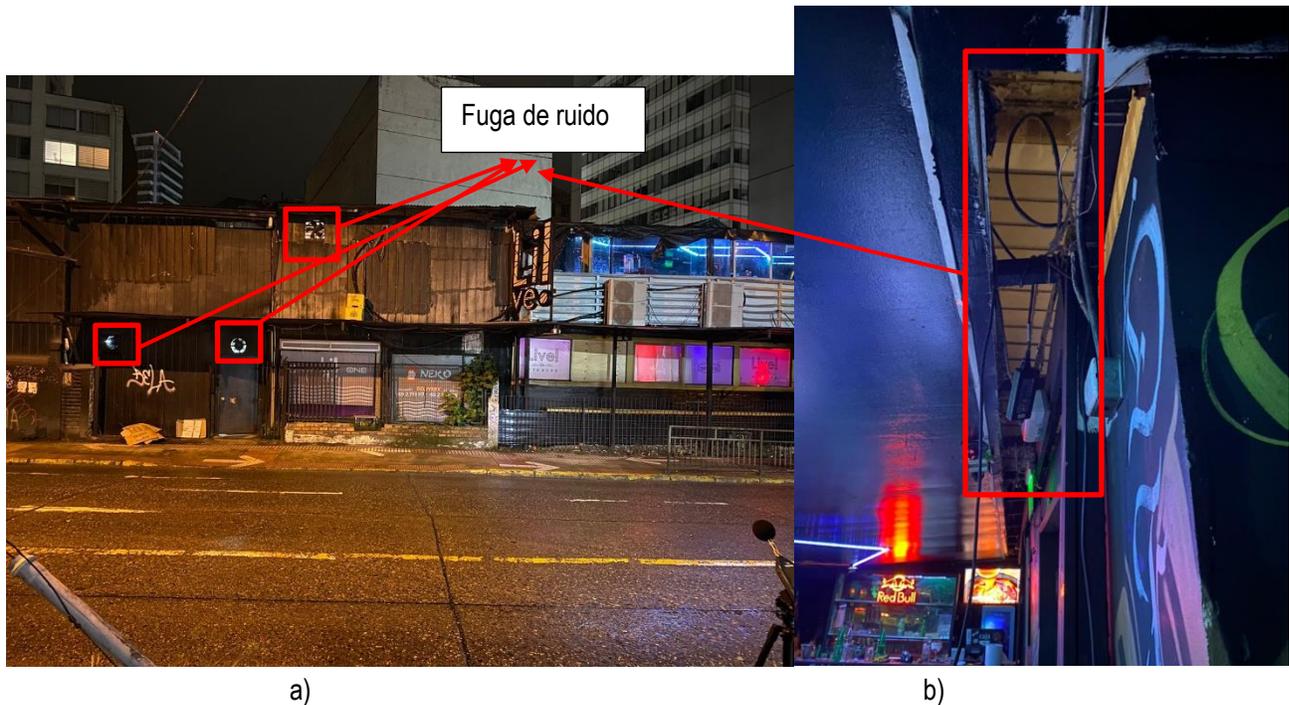
Figura 12: Fugas de ruido.
a) Fugas por extractores en primer y segundo nivel. b) Fugas techo terraza (pista electrónica).

Dada la condición de sector fumadores de la terraza (pista electrónica), existen aperturas entre la estructura del recinto con la de la terraza (cielos), lo cual genera fugas de ruido. Dado lo anterior, resulta necesario, que la terraza quede sellada herméticamente, vale decir, la terraza no puede quedar con aperturas en la unión con el recinto principal, por lo cual, su condición de sector fumadores debe ser eliminada o en su defecto, eliminar el uso de los sistemas de refuerzo sonoro que en ella existen actualmente.

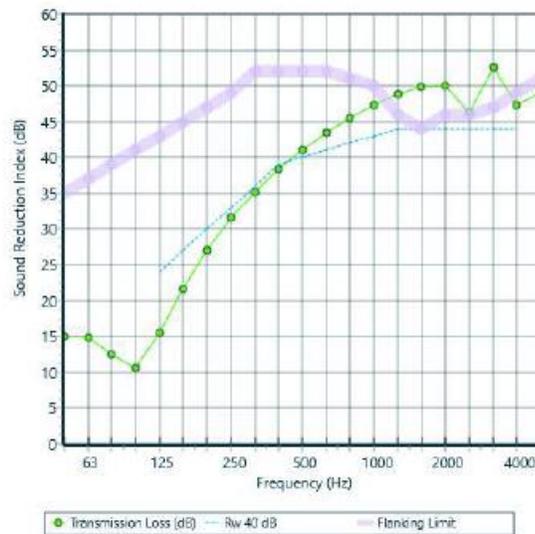
Figura 13: Atenuación sonora para paredes y techo con configuración recomendada.

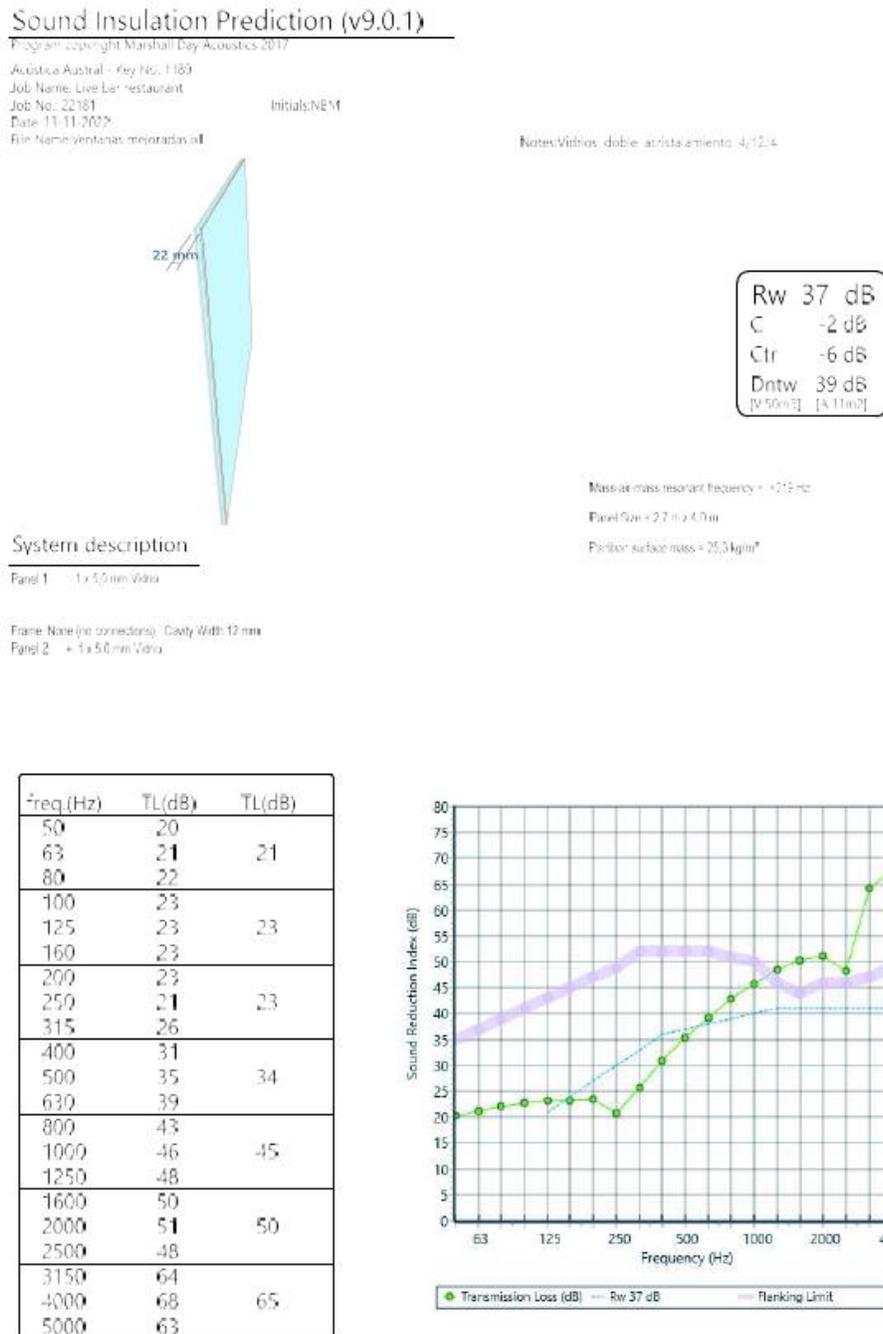
Los vidrios actuales del sector terraza son de 5mm de espesor y tienen un R_w de 30 dB.

Figura 14: Atenuación sonora para vidrios con configuración recomendada.

Se recomienda reemplazar los vidrios de la terraza del segundo piso por ventanas de doble acristalamiento de 5/12/5, lo que implica un vidrio de 5mm, una cámara de aire de 12mm y otro vidrio de 5mm. Para evitar fugas de ruido, se recomienda que los marcos sean de PVC. Dicha configuración tiene un R_w de 37 dB, como se muestra en la siguiente figura.

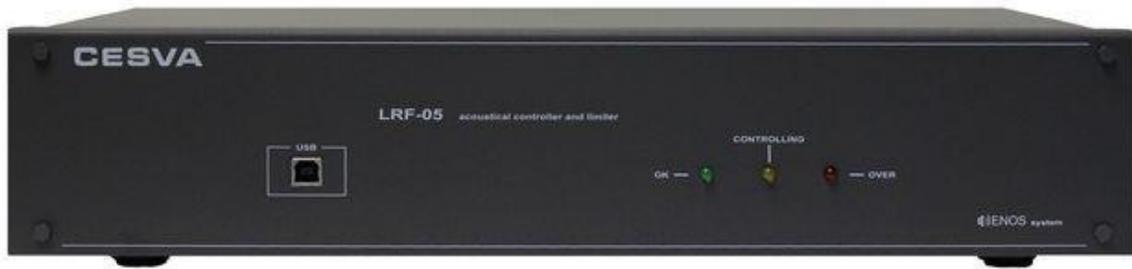
Figura 15: Ejemplo de limitador registrador frecuencial. Marca CESVA, modelo LRF-05.
