**MAT.:** 1) Cumple lo ordenado; 2) Téngase presente; 3) Acompaña documentos.

# INFORME TÉCNICO DE MONITOREO AMBIENTAL

## PRODUCCIÓN DE ÁRIDOS EN EL RÍO CALLE CALLE

**MEDICIONES DE RUIDO SEGÚN**  
**Resolución Exenta N°771/2021**

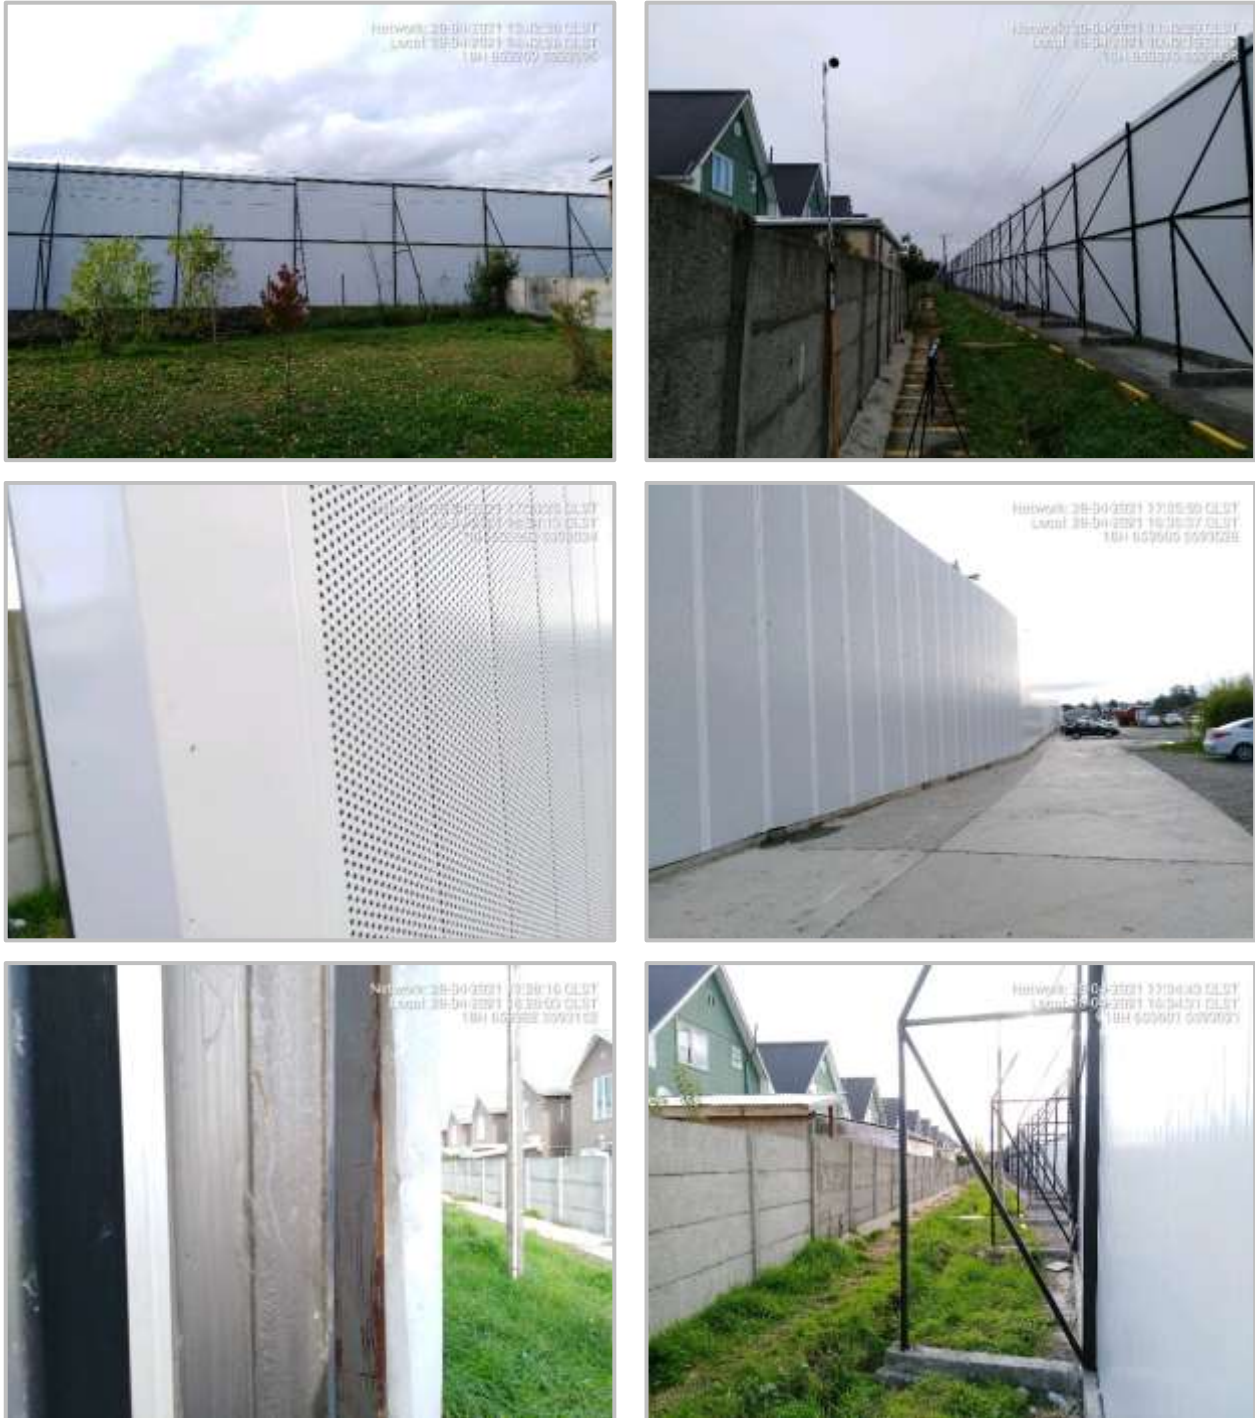
Figura 2: Barrera Acústica o Muro de insonorización.

A continuación, se presenta el registro fotográfico del muro de insonorización instalado de forma paralela al muro perimetral que separa al proyecto "Planta de Áridos Calle Calle" del Condominio Parque Los Torreones IV, así como el estado de las faenas constatadas en terreno durante la campaña realizada (ver sección 4.5).

La barrera acústica instalada se compone de paneles de acero perforado en su cara interior y liso en su cara exterior, rellenos con material aislante y con una altura de 6 [m]. Se constata que la barrera se emplaza de forma paralela al muro perimetral del proyecto con Parque Los Torreones IV, sobre una base de hormigón ya terminada.

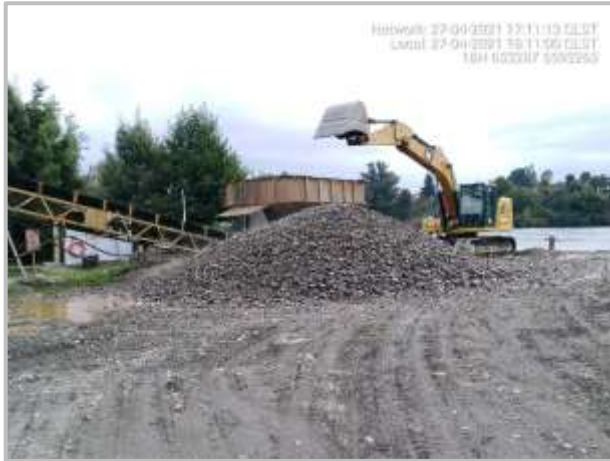
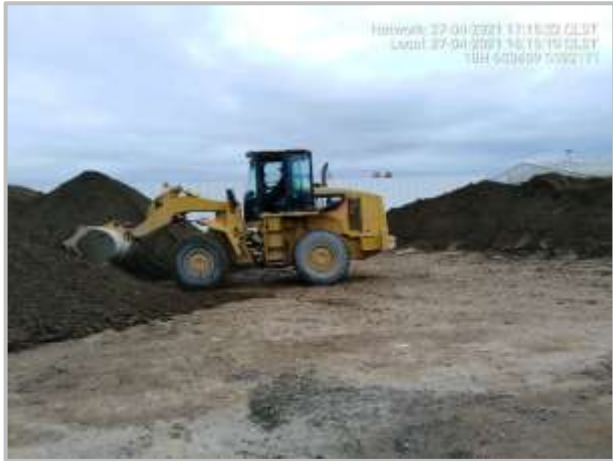
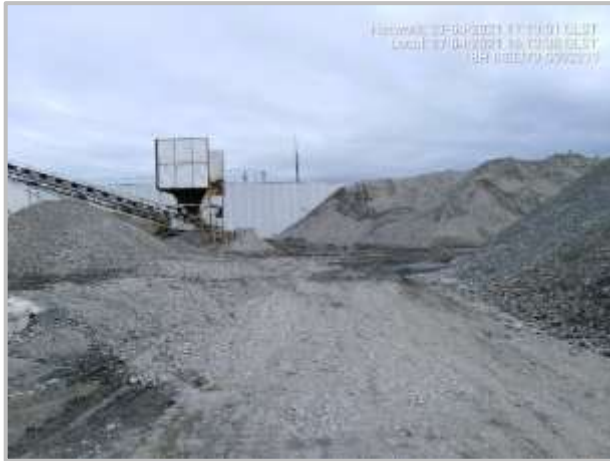
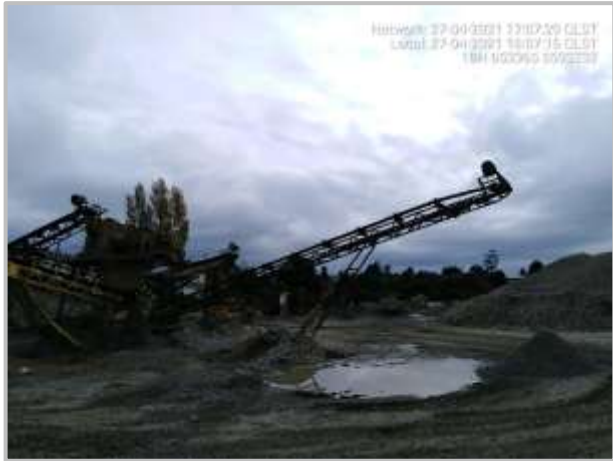
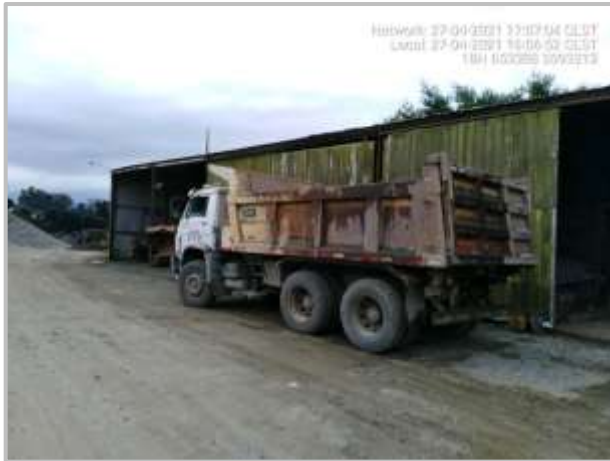
Figura 3: Principales Fuentes de Ruido y estado de faenas asociadas a la operación de Minera 3H.

Durante la presente campaña de medición, las fuentes de ruido identificadas en terreno corresponden al tránsito de camiones, cargador frontal, descarga de material desde embarcaciones con excavadora, cinta transportadora, camiones tolvas y alarmas. A continuación, se presentan imágenes de las fuentes de ruido constatadas al momento de las mediciones:

Durante los días de medición e inspección, se constata que no existen obras de construcción asociadas a la instalación de la barrera acústica o muro de insonorización, por lo que no se identifican maquinas destinadas a la preparación de hormigón, ni instalaciones relacionadas a esta labor.

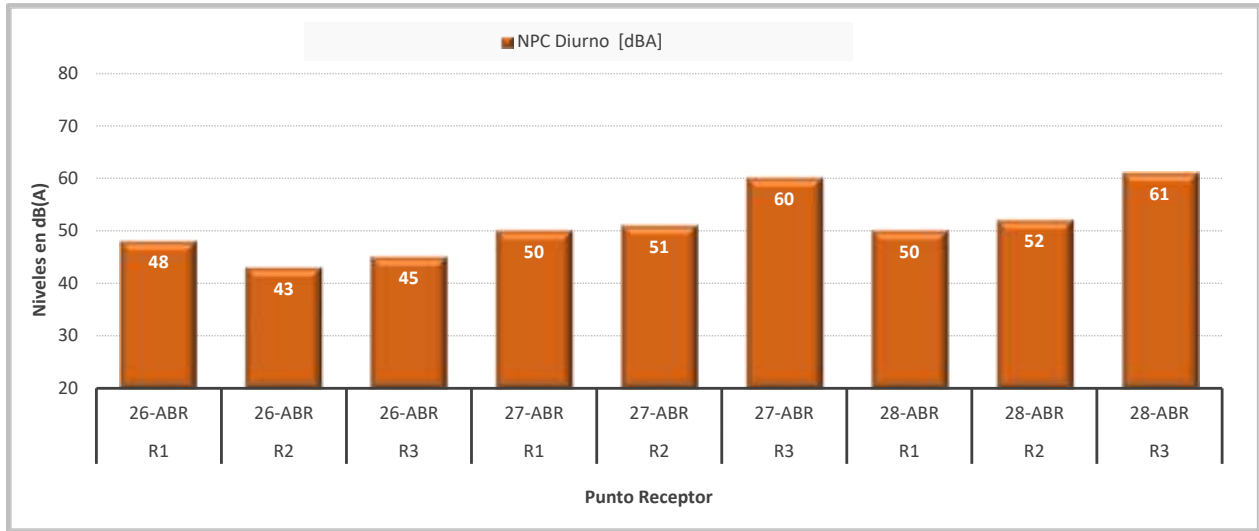
Figura 4: Gráfico Niveles de Presión Sonora Corregido – Campaña abril 2021.

Como se observa, los niveles de ruido fluctúan entre 43 y 48 dB(A) correspondiente al primer día de mediciones, entre 50 y 60 dB(A) para el segundo, y finalmente entre 50 y 61 dB(A) para el tercer día. A continuación, se presenta el gráfico de los niveles registrados.
