INFORME TÉCNICO DE FISCALIZACIÓN AMBIENTAL

Medidas Provisionales

“CONJUNTO HABITACIONAL PARQUE FUNDADORES”

DFZ-2022-1365-X-MP

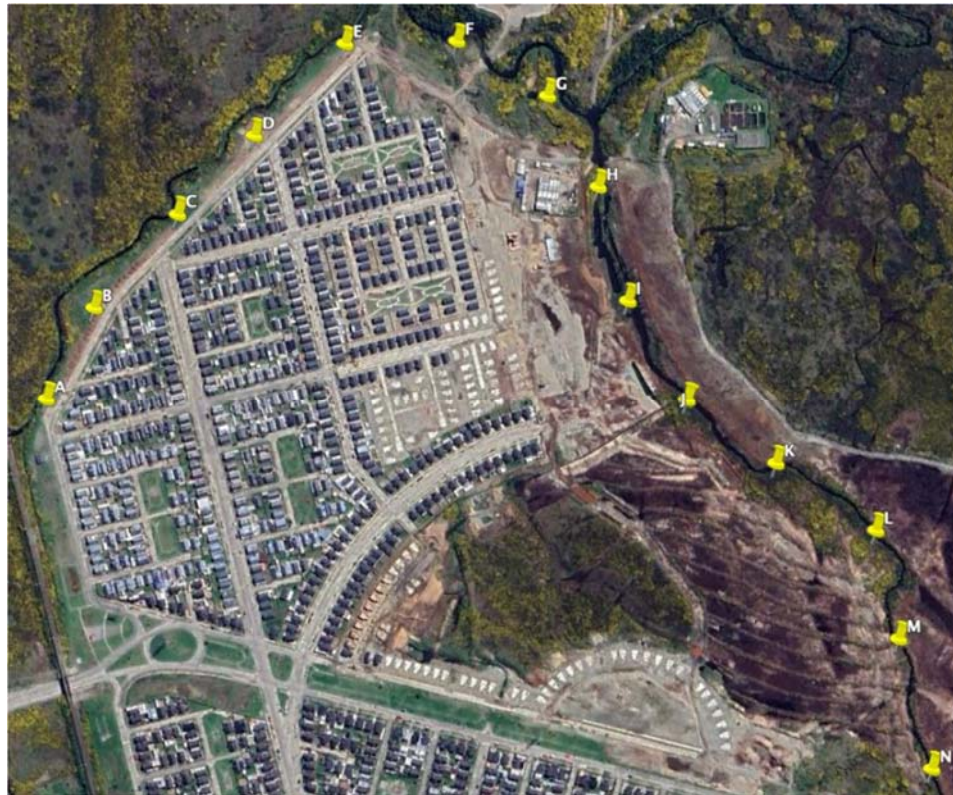
Imagen 1.

Descripción del medio de prueba: Puntos de observación (letra "A" al "N"), ubicados en la ribera de los esteros El Avellano, Chávez, y río Arenas (**Fuente:** Anexos carta s/n de 13.06.2022, Galilea S.A.).

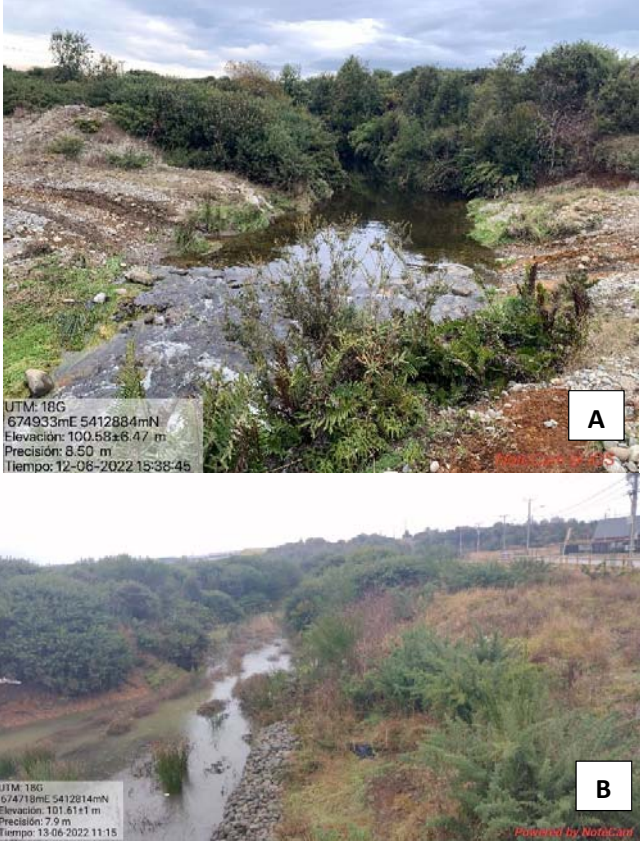
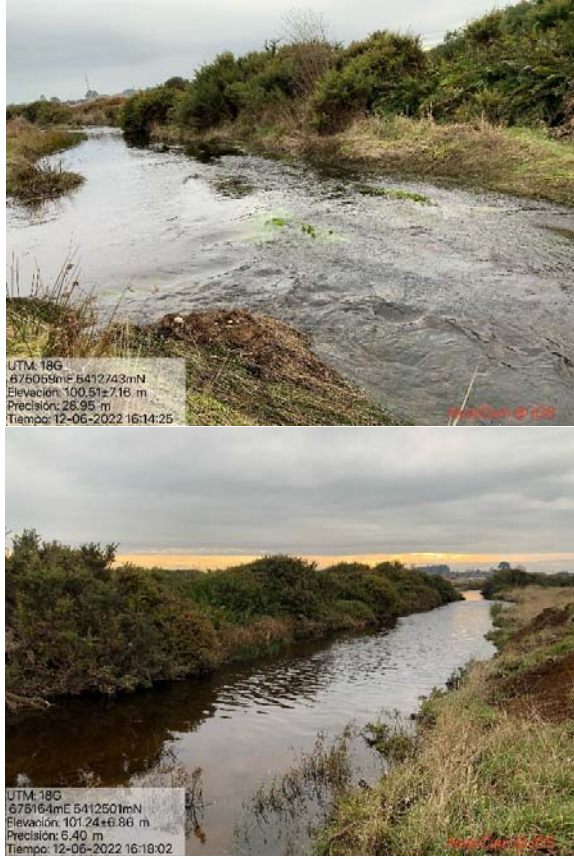
<p>UTM: 18G 674933mE 5412884mN Elevación: 100.55±6.47 m Precisión: 8.50 m Tiempo: 12-06-2022 15:38:46</p> <p>UTM: 18G 674718mE 5412814mN Elevación: 101.61±1 m Precisión: 7.9 m Tiempo: 13-06-2022 11:15</p>

<p>UTM: 18G 675059mE 5412743mN Elevación: 100.51±7.18 m Precisión: 28.95 m Tiempo: 12-06-2022 16:14:25</p> <p>UTM: 18G 675164mE 5412501mN Elevación: 101.24±6.86 m Precisión: 6.40 m Tiempo: 12-06-2022 16:18:02</p>		
Imagen 2.	Fecha: -----	Imagen 3.	Fecha: -----
Descripción del medio de prueba: Registro de río Arenas (A), y estero Avellano (B) (Fuente: Anexos carta s/n de 13.06.2022, Galilea S.A.).		Descripción del medio de prueba: Registro de 2 puntos diferentes del estero Chávez (Fuente: carta s/n de 13.06.2022, Galilea S.A.).

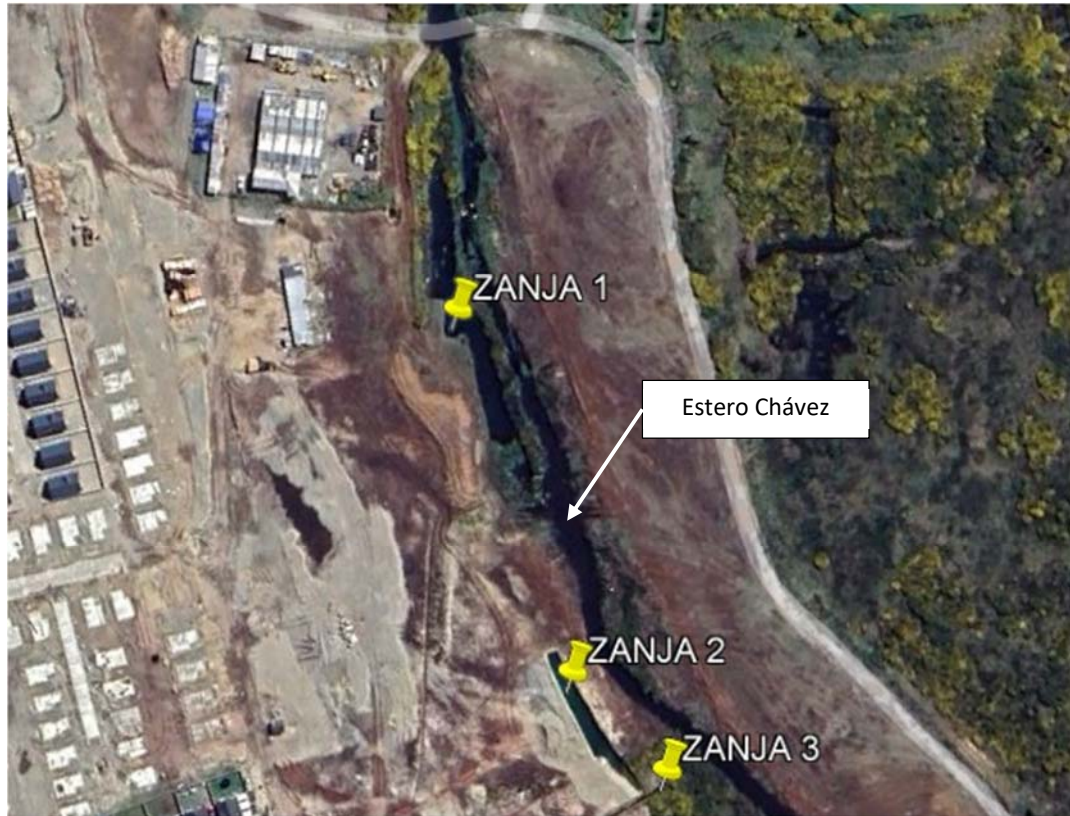
Imagen 4.

Descripción del medio de prueba: Ubicación geográfica de 3 zanjas citadas por el titular (Fuente: Anexos carta s/n de 20.06.2022, Galilea S.A.).

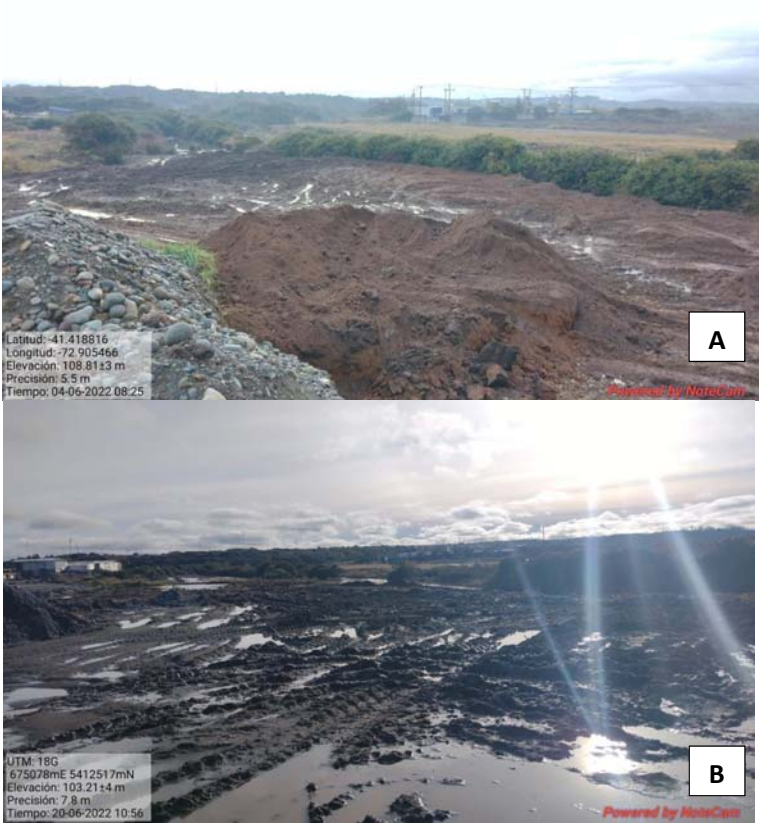
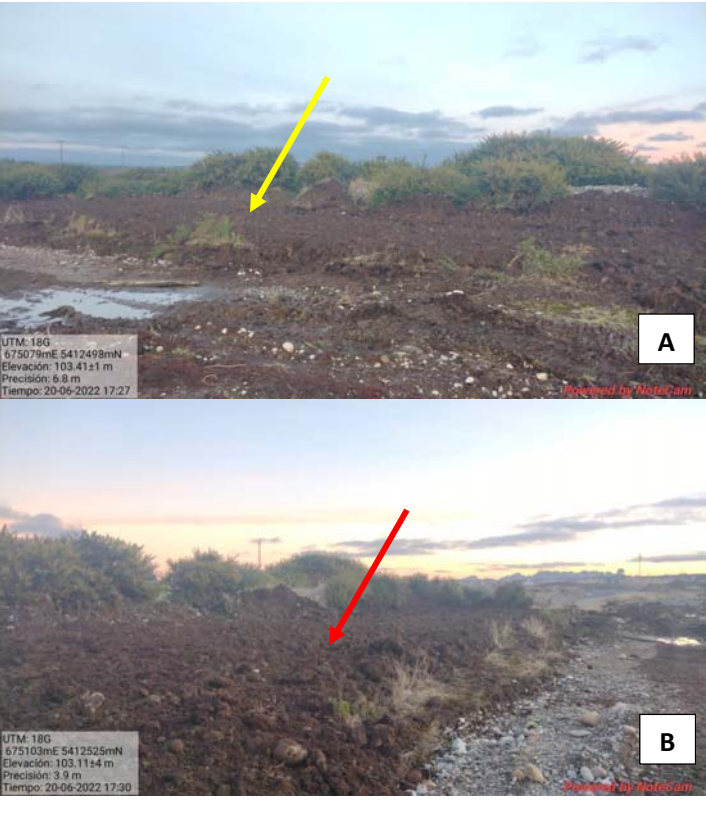
Imagen 5.	Imagen 6.
Fecha: ----- Descripción del medio de prueba: Zanja N°1 (A), y N°2 (B) (Fuente: Anexos carta s/n de 20.06.2022, Galilea S.A.).	Fecha: ----- Descripción del medio de prueba: Vista en 2 direcciones de la Zanja N°3 (que corresponde a la más extensa), la cual según inspección que dio origen a MUT, escurría aguas del humedal “La Vara” (Fuente: Anexos carta s/n de 20.06.2022, Galilea S.A.).

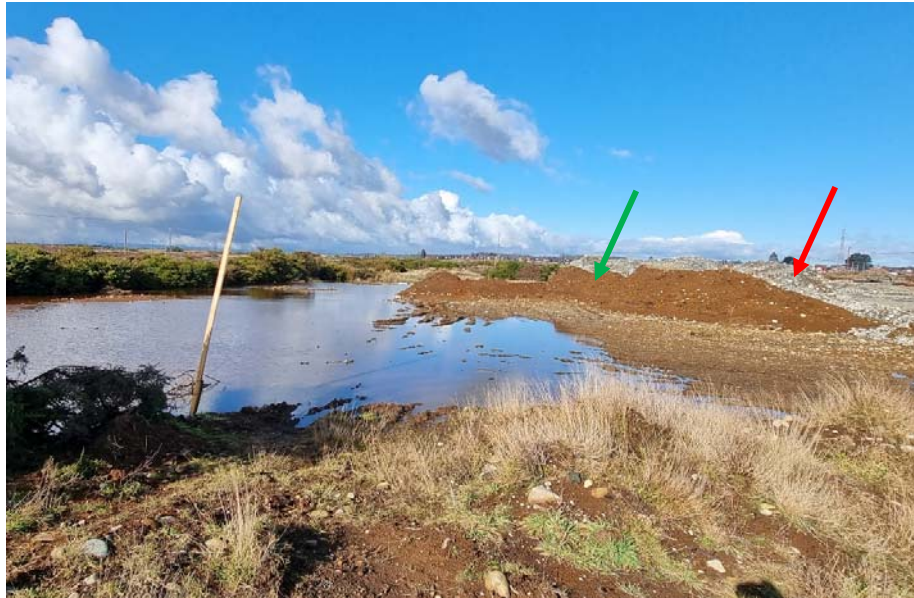
Imagen 7.

Descripción del medio de prueba: Ribera suroeste de estero Chávez, cerca de zanja N°1. Se observan montículos de material terrígeno y áridos aledaños.

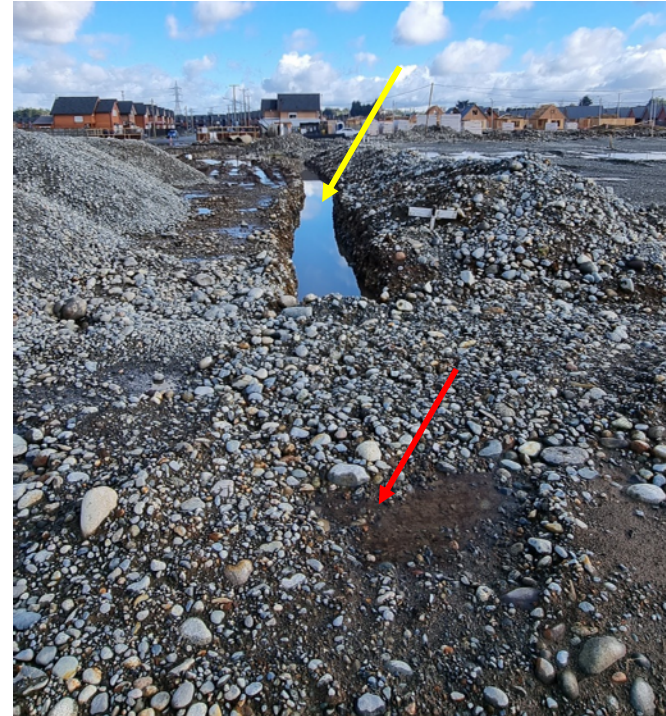
Imagen 8.

Descripción del medio de prueba: Prolongación de zanja longitudinal N°2, verificando que fue cubierta con material árido en su extremo próximo a la ribera del estero Chávez.

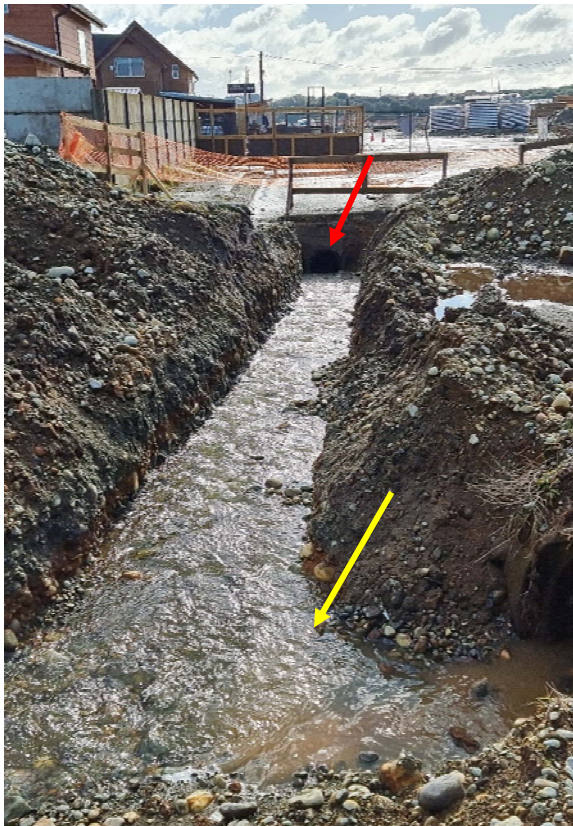
Imagen 9.

Descripción del medio de prueba: Prolongación de zanja longitudinal que conduce aguas de forma continua desde humedal “La Vara”, hacia canalización de aguas lluvias.

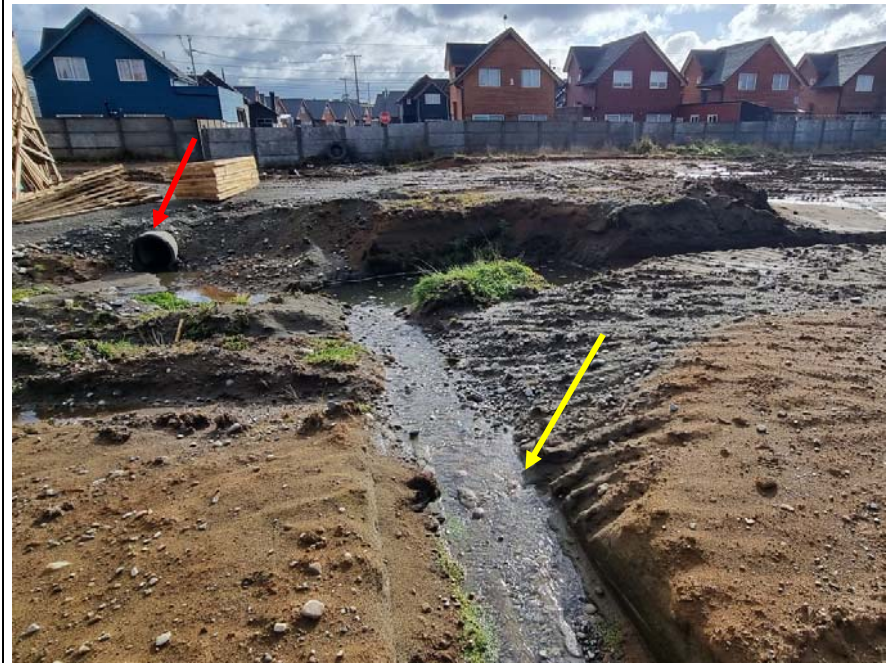
Imagen 10.

Descripción del medio de prueba: Otra zanja que de igual forma conduce aguas contenidas en el humedal “La Vara”, hacia canalización de aguas lluvias.
