**INFORME TÉCNICO DE FISCALIZACIÓN AMBIENTAL**

**MEDIDA PROVISIONAL SANTOS Y DEMONIOS  
COMUNA DE SAN CARLOS**

**DFZ-2023-1638-XVI-MP**

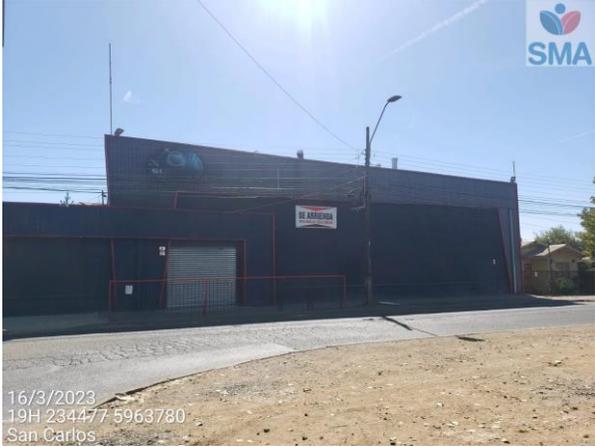
N°	Medida	Medio de Verificación	Hecho constatado/ conformidad de la MP.
			<p>4. 22 de septiembre del 2022 se incorporó un sonidista de planta que se mantendrá fijo en el local supervisando a Djs y animadores para mantener la operación segura sin afectar la vida de terceras personas.</p> <p>El informe presentado da cuenta que todas estas medidas ya son efectivas a contar del mes de septiembre de 2022 donde se adjunta las facturas de capacitaciones y compra de implementos según Informe Técnico realizado por Leonardo Ramos Martínez – Técnico Superior en Sonido.</p> <p>Las medidas no son posibles de verificar, toda vez que desde octubre a la fecha de este informe 19.05.2023, la unidad no está en operación, según inspección de fecha 16 de marzo de 2023 se aprecia que el inmueble está en arriendo, se adjunta foto referencial y se mantiene de la misma forma en mayo de 2023.</p>

<p>16/3/2023 19H 234477 5963780 San Carlos</p> <p><b>Conclusión: Existe cumplimiento parcial de la medida, sin posibilidad de verificación en terreno, sin perjuicio que la persona que las informa es profesional del área.</b></p>

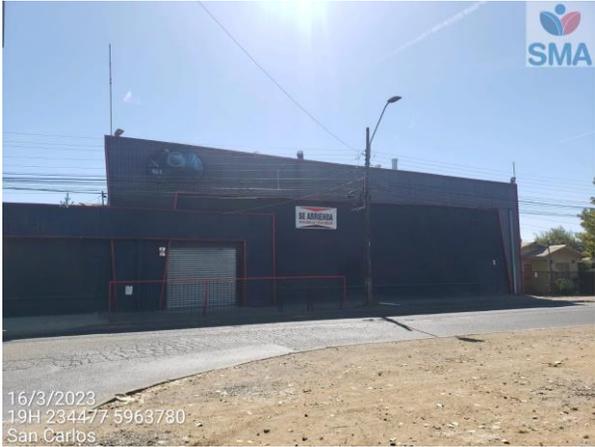
N°	Medida	Medio de Verificación	Hecho constatado/ conformidad de la MP.
3	<p>Prohibir la utilización de aparatos que hagan uso de los sistemas de reproducción y amplificación del local, hasta que no se encuentren implementadas plenamente las medidas que defina el informe referido en el numeral 2 del presente punto resolutivo. Esta prohibición incluye sistema de reproducción de música, altavoces, parlantes, subwoofer y animadores.</p> <p>Se indica que las anteriores medidas son bajo apercibimiento de solicitar la autorización del Tribunal Ambiental respectivo, para ordenar la detención del funcionamiento del establecimiento, según indica el artículo 48 de la LOSMA, en caso de un reiterado incumplimiento.</p> <p>Cabe señalar que, por aplicación de las acciones precedentes, no se impide el funcionamiento del local comercial para su giro habitual, pero se destaca que, en el ejercicio del mismo, deberá respetar de todas maneras los límites de emisión de ruido que fija el D.S. N°38/2011 MMA.</p>	<p>Fecha de notificación personal 9 de septiembre de 2022 vigencia hasta el 3 de octubre de 2022</p>	<p><i>Entre los plazos del 09 al 29 de septiembre de 2022, la MP no tiene denuncias ni reclamos asociados a los vecinos o denunciante que den cuenta del incumplimiento de la medida de paralización, medida que previamente fue informada tanto a los denunciantes y dirigentes locales para verificar su implementación.</i></p> <p><i>Con fecha 30 de septiembre de 2022 la unidad fiscalizable inicia operación según Denuncia Digital N°: 23432 ruidos molestos santos y demonios San Carlos, generando ruidos derivado de parlantes y amplificación. Posteriormente a estos hechos, el local no sigue funcionando hasta mayo de 2023.</i></p>

<p><b>Conclusión: Existe cumplimiento parcial de la medida instruida, toda vez que el local entra en operación con fecha 30.09.2022, días antes del plazo fijado por la Res. SMA N1555/2022.</b></p>

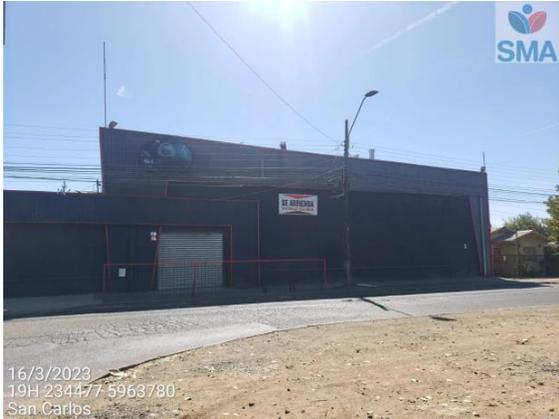
N°	Medida	Medio de Verificación	Hecho constatado/ conformidad de la MP.
4	<p>REQUIÉRASE DE INFORMACIÓN a Eduardo Bravo Unda, Rut N° 18.214.836-9, como titular de la denominada discoteque “Santos y Demonios San Carlos”, ubicado en Ernesto Riquelme N° 099, comuna de San Carlos, región de Ñuble, para que, en un plazo no mayor a 10 días hábiles desde el vencimiento de las medidas ordenadas en el punto anterior, haga entrega de un informe de inspección sobre la correcta implementación de las medidas señaladas en el punto resolutive primero, que también considere la medición de los ruidos emitidos por el establecimiento, en conformidad a lo que señala el artículo 20 del D.S. N°38/2011 MMA, y en observancia del procedimiento técnico definido por los artículos 15 y siguientes del mismo cuerpo normativo, así como también la resolución exenta N°693, de 21 de agosto de 2015, que aprueba el contenido y formatos de las fichas para el Informe Técnico del Procedimiento General de Determinación del Nivel de Presión Sonora Corregido. Las mediciones deberán ser realizadas durante periodo nocturno y en un recepto sensible similar al utilizado por este servicio. La actividad de medición deberá ser llevada a cabo por una Entidad Técnica de Fiscalización Ambiental (ETFA), autorizada.</p>	<p>Fecha de notificación personal 9 de septiembre de 2022 vigencia hasta el 26 de octubre de 2022.</p>	<p><i>Informe Técnico se entrega con fecha 28 de septiembre de 2022.</i></p> <p><i>Las observaciones, mediciones y recomendaciones son realizadas por un profesional técnico superior en sonido, y las mediciones no se realizan por una ETFA.</i></p> <p><i>Desde octubre a la fecha de este informe 19.05.2023, la unidad no está en operación y en arriendo según inspección de fecha 16 de marzo de 2023, se adjunta foto con local en arriendo.</i></p>

<p><b>Conclusión: Existe cumplimiento parcial de la medida, informe es presentado fuera de plazo, se realiza por un profesional competente en la materia, mediciones no son realizadas por una ETFA y las medidas propuestas adjuntan medios de verificación como fotos y facturas, sin posibilidad de verificación por la condición de arriendo del local desde octubre de 2022 a la fecha.</b></p>
