En lo principal: se tenga presente. **En el primer otrosí:** cumple lo ordenado por Resolución Exenta N° 1070, de 22 de junio de 2023 y acompaña documentos. **En el segundo otrosí:** solicita alzamiento de medida provisional que indica. **En el tercer otrosí:** providencia urgente.

INFORME DE EVALUACIÓN DE NIVELES DE
RUIDO. DS 38/2011.
RESTAURANTE HUENTELAUQUÉN
TX-230614V1

CLIENTE: SALUTE PER AQUA SPA
ELABORADO POR: TRIAXIAL INGENIERÍA
www.triaxial.cl

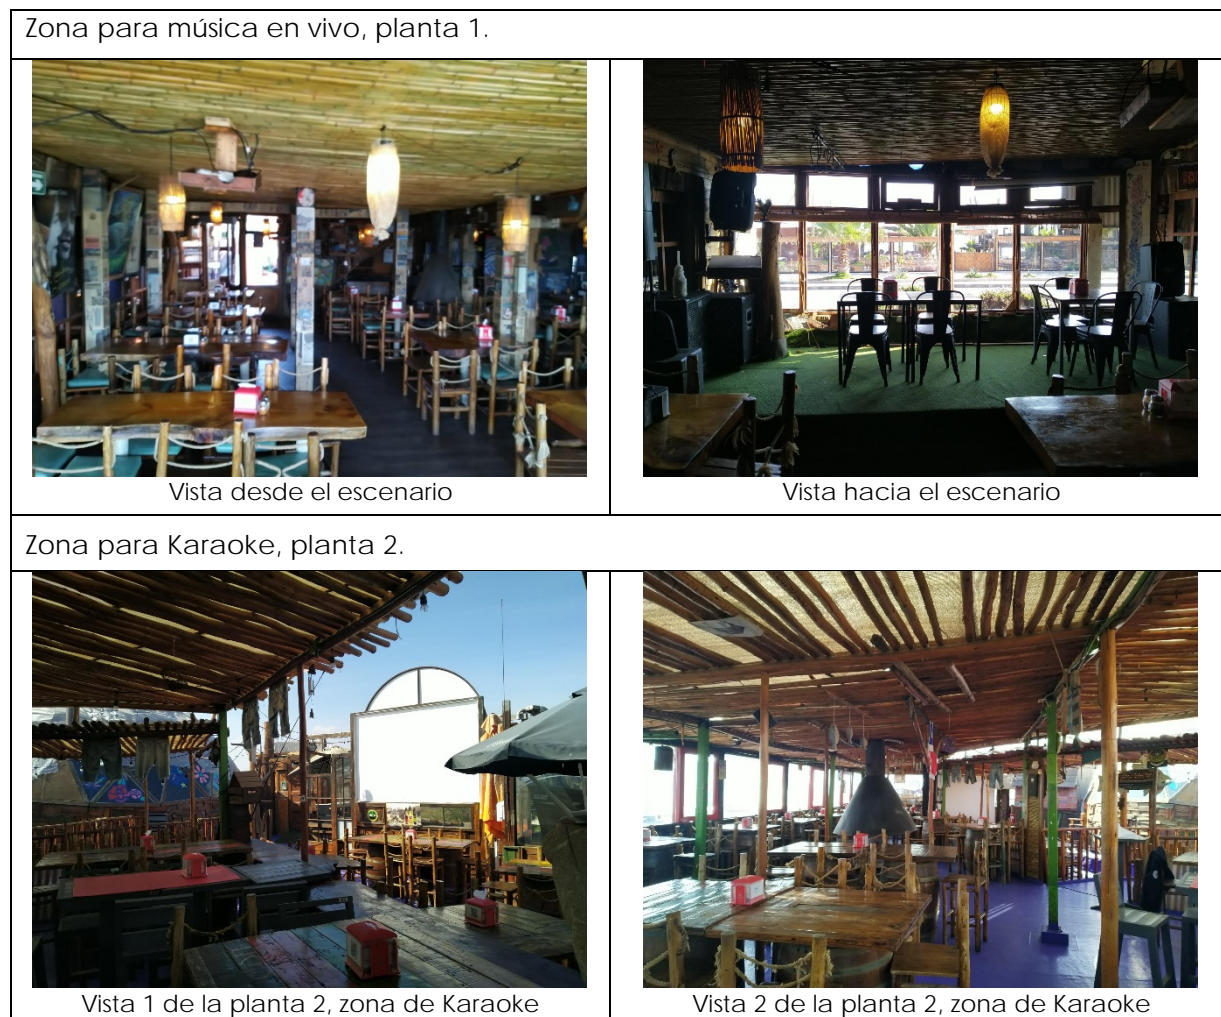
Ilustración 1. Zona de música en vivo y Karaoke. Restaurante Huentelauquén.

Actualmente, el Restaurante Huentelauquén cuenta con música en vivo y embazada en la primera planta y con Karaoke en la planta superior. Durante las mediciones se realizaba la presentación de una banda en la primera planta y Karaoke.

En la Ilustración 1 se muestra la zona destinada a música en vivo y a Karaoke.

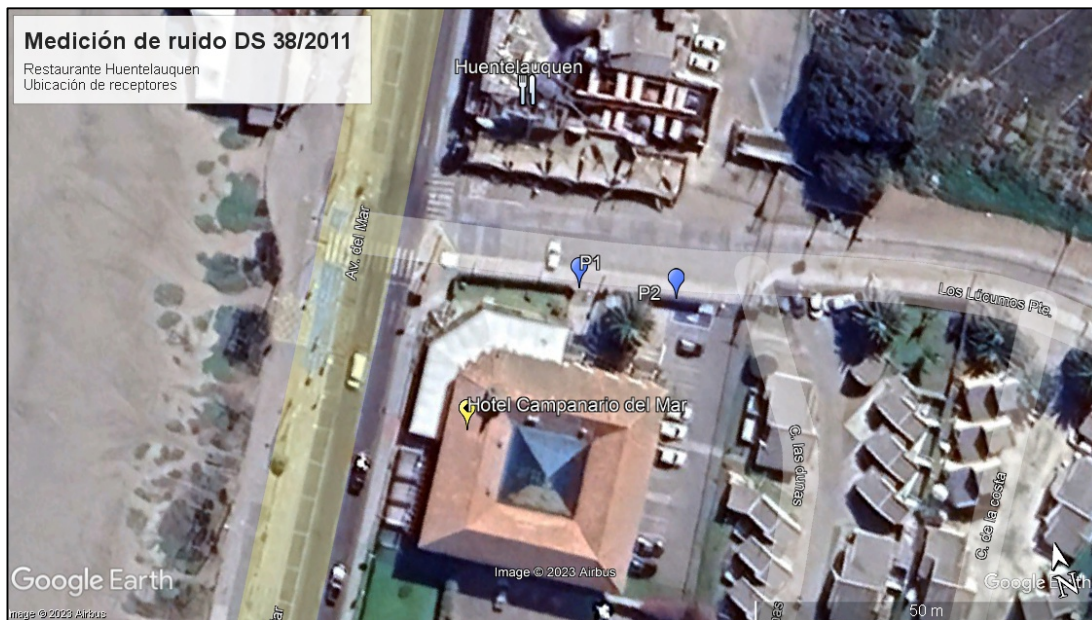
Ilustración 2. Ubicación del restaurante Huentalauquén y puntos de medición.

Los receptores potencialmente afectados por los niveles de ruido producidos por la actividad desarrollada en el restaurante Huentalauquén están ubicados en la calle Los Lúcumos, y corresponden al Hotel Campanario del Mar.

Para la realización de las mediciones no fue posible acceder a las habitaciones del hotel. Por esta razón, las mediciones se realizaron en la acera, frente al restaurante. La ubicación de los receptores se muestra en la Ilustración 2.

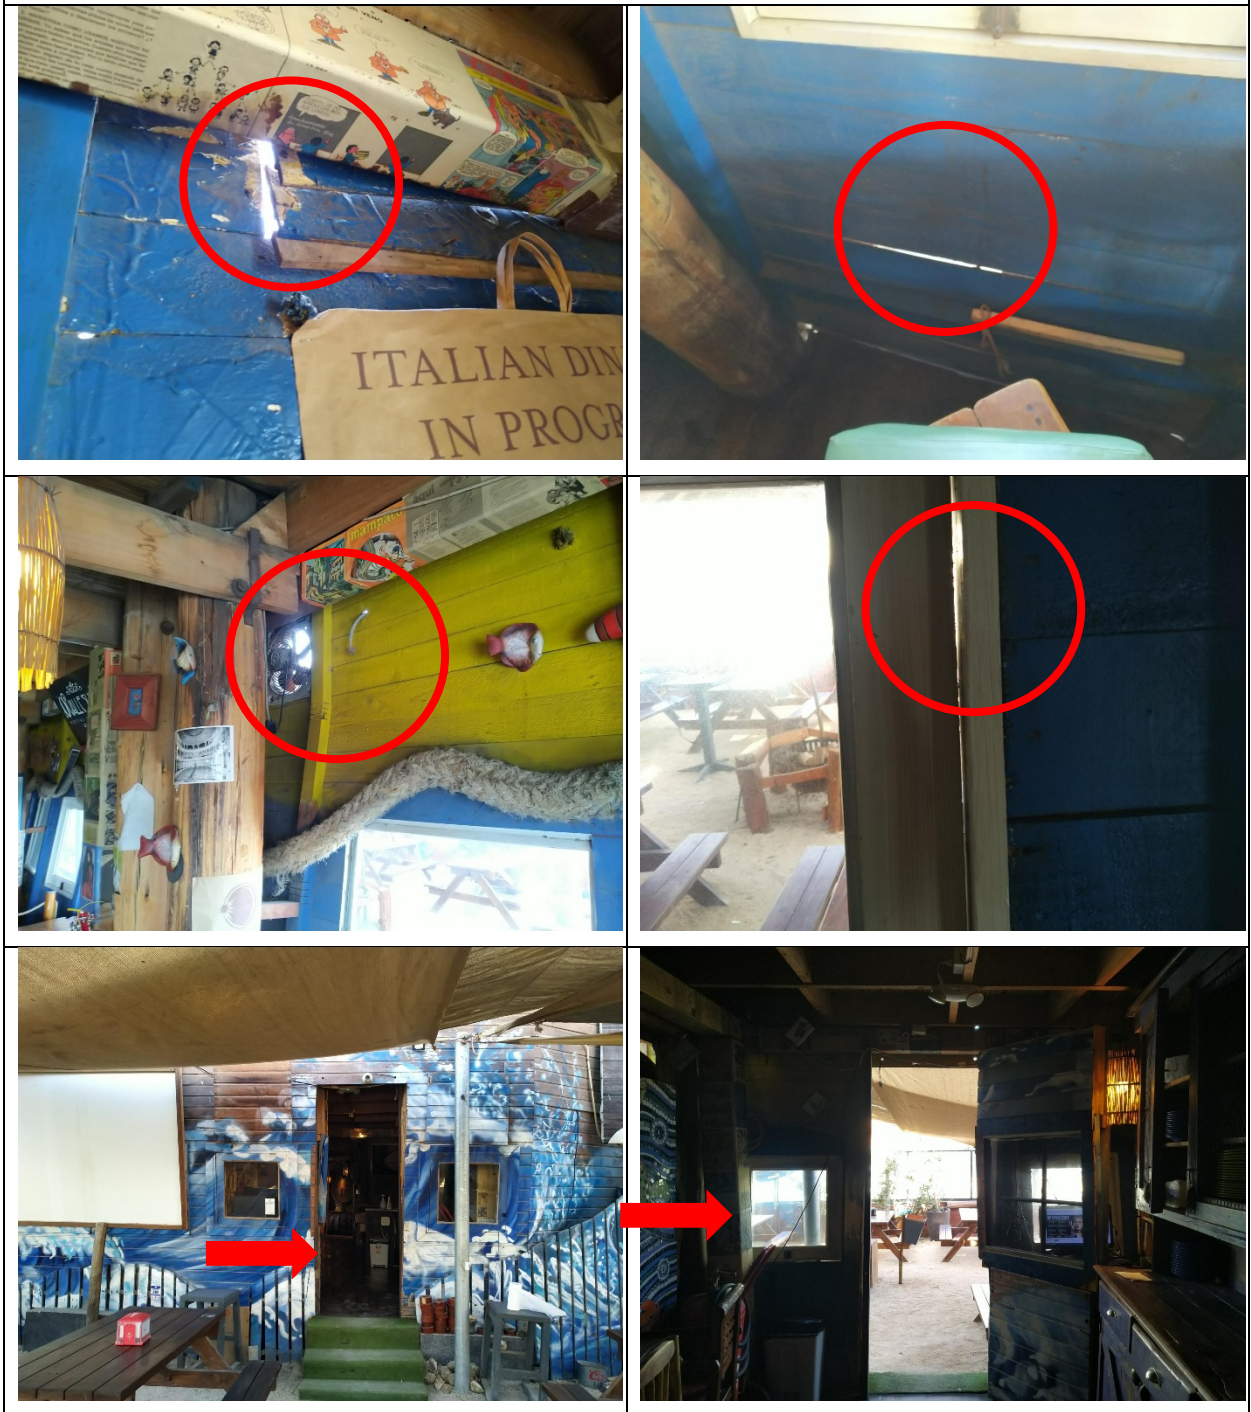
Facha sur

En el anexo III se incluyen fotografías de las fachadas indicando algunas de las fugas acústicas mencionadas anteriormente.

Ubicación	Descripción
Fachada Sur	<ul style="list-style-type: none"> • Revestimiento interior de la pared con un vinilo de alta densidad del tipo Fonac Barrier y contrachapado de madera o terciado ranurado de 10 mm. (terminación interior similar a la actual). La ubicación del vinilo debe ser tal que permita sellar todas las fugas acústicas existentes. • Ventanas. Cambiar vidrios actuales por cristal de 10 mm. del tipo Cristal Float de Vidrios Lirquén. Disponer juntas de goma en todos los marcos de ventanas para asegurar un cierre hermético. De ser necesario se deben cambiar los marcos de ventana que no permitan un sello hermético. Las ventanas deben estar cerradas durante el funcionamiento del local. Se recomienda que las ventanas sean fijas (sin opción de abrir) • Puerta acústica $R_w = 30$ dB para el acceso a la zona terraza exterior. Debe incluir un brazo para cierre automático La puerta debe estar cerrada durante el funcionamiento del local. La apertura de debe sur hacia el oeste (lado mar) • Eliminar dispositivos de ventilación, tomas de aire u otros elementos que debiliten el aislamiento acústico

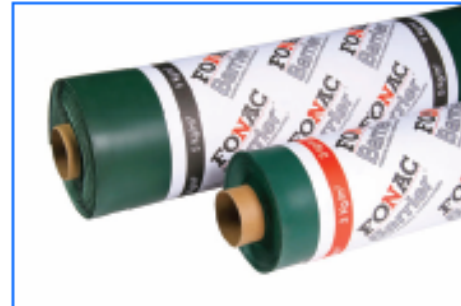
FONAC[®] Barrier

Aislante acústico
multipropósito.

Aislante acústico multipropósito hecho en vinilo de alta densidad. Posee un elevado índice de aislación sonora para un amplio rango de frecuencias, por ser un material compacto y de gran masa.

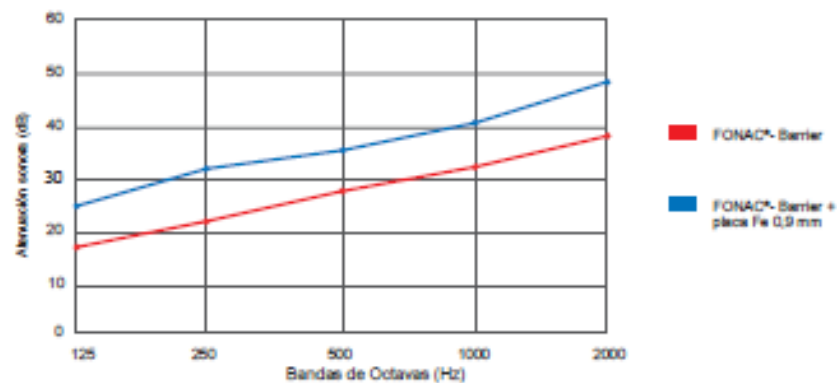
Curvas de atenuación sonora

Ensayos de selección realizados en el laboratorio de Acústica y Luminotécnica (LAL), de la Comisión de Investigaciones Científicas (CIC) de la Provincia de Buenos Aires, Argentina.

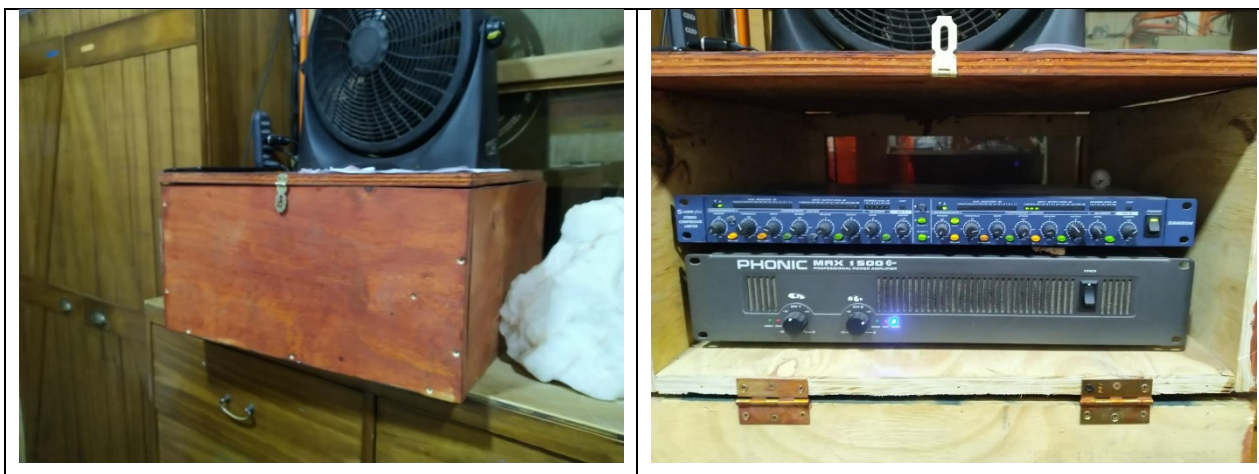
Ilustración 1. Ubicación del limitador en la oficina de administración.

El Restaurante Huenteliquen cuenta con un sistema de audio para la planta primera, donde se encuentra la zona de comedor. El sistema de Audio cuanta con 5 parlantes distribuidos por las distintas zonas de la sala/comedor. Este sistema cuenta con un dispositivo compresor / limitador marca SAMSON modelo S-com plus.

Tanto el amplificador del sistema de Audio como el limitador se encuentran en la oficina de administración del local, en una caja cerrada independiente. La ubicación se muestra en las figuras siguientes.

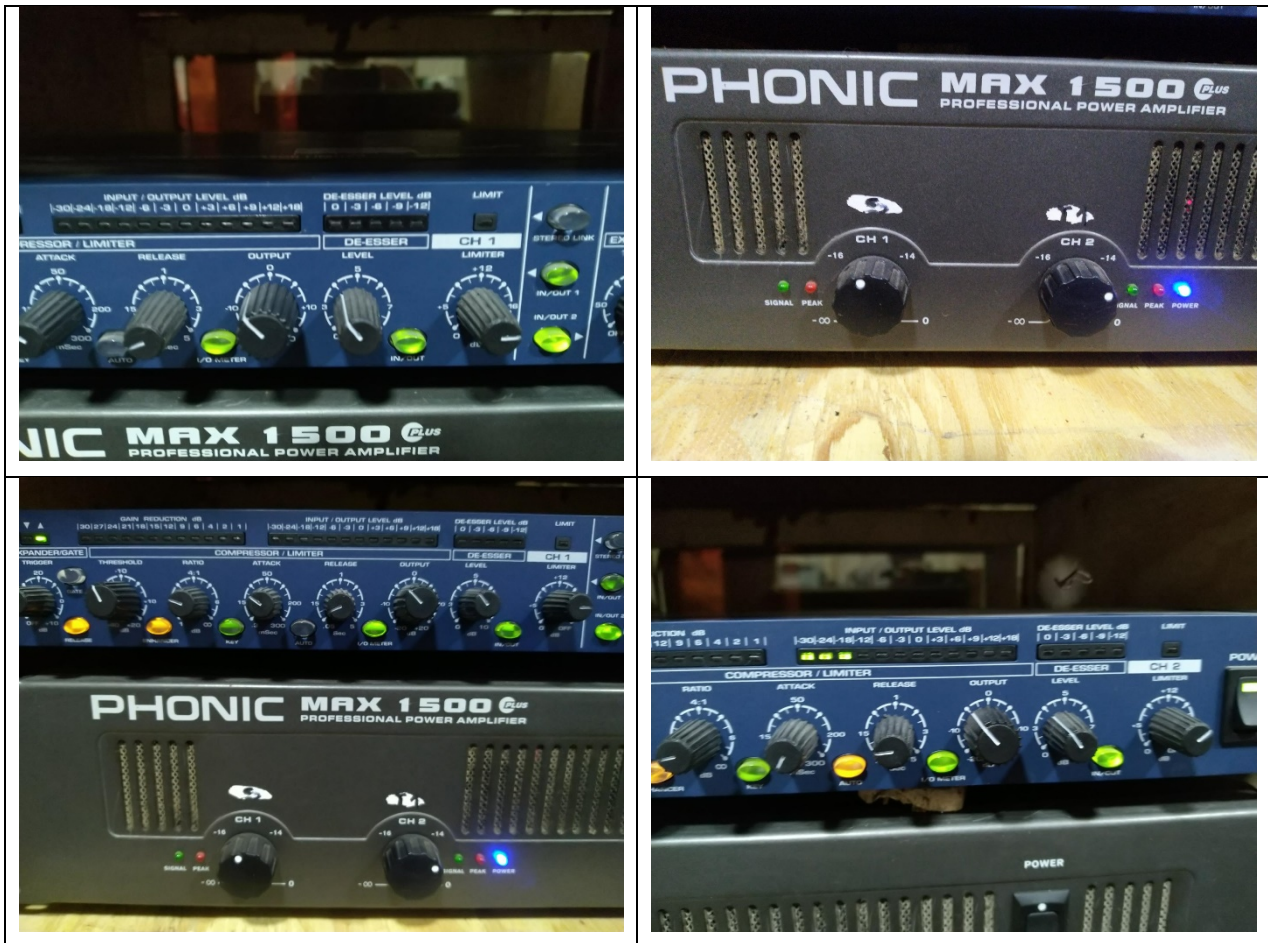
Ilustración 2. Configuración del amplificador y limitador, Sistema de Audio de la primera planta del local

Se ha realizado una verificación del funcionamiento de los niveles de ruido producidos por el sistema de Audio con el limitador. La configuración se muestra a continuación.

Se ha verificado el funcionamiento del limitador instalado en el sistema de Audio de la primera planta del Restaurante Huentelauquén. Los valores medidos en la zona de público se resumen en la tabla 1. Estos niveles de ruido no pueden ser incrementados de manera externa.

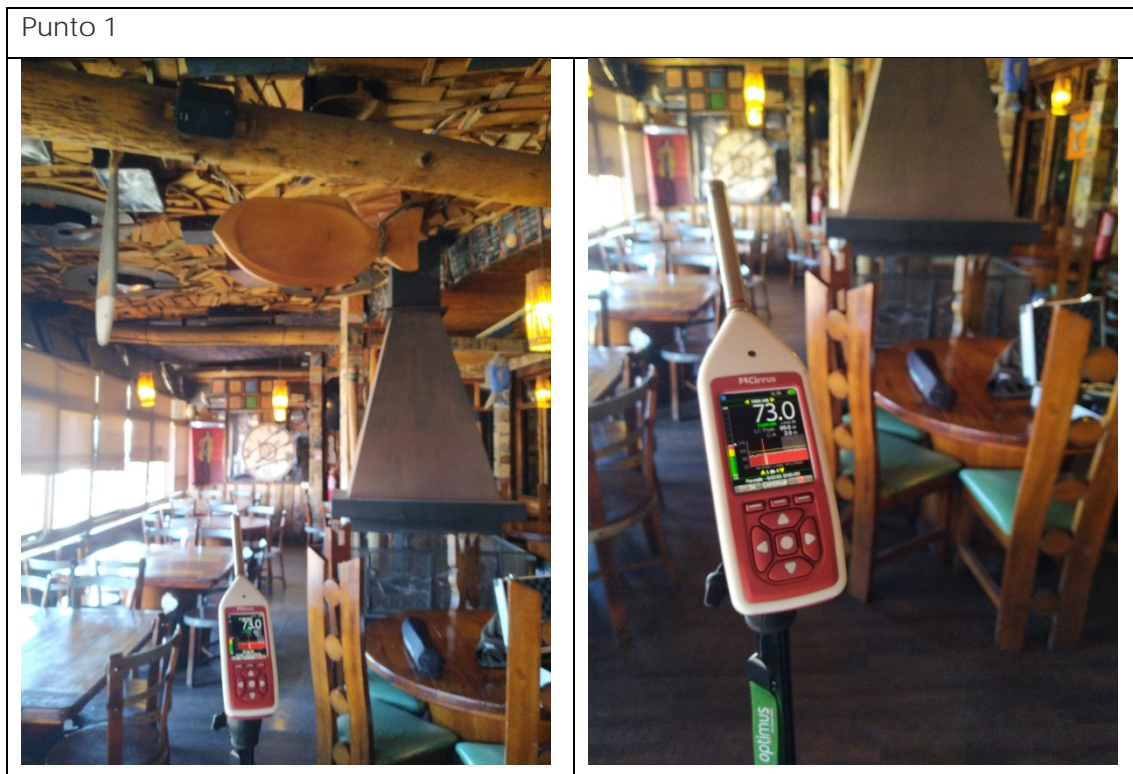
Ilustración 3. Punto de medición 1, planta 1, Restaurante Huentelauquén

La ubicación del equipo de medición se muestra
