INFORME DIAGNÓSTICO Y MEDIDAS DE MITIGACIÓN CONFORME A LO ESTABLECIDO EN DS 38/11

Comercial 2JL SPA – RESTOBAR HUANHUALI 430

Fecha diagnóstico y propuestas de Mitigación 13 de Septiembre 2023

INFORME DE EVALUACIÓN DE RUIDO AMBIENTAL

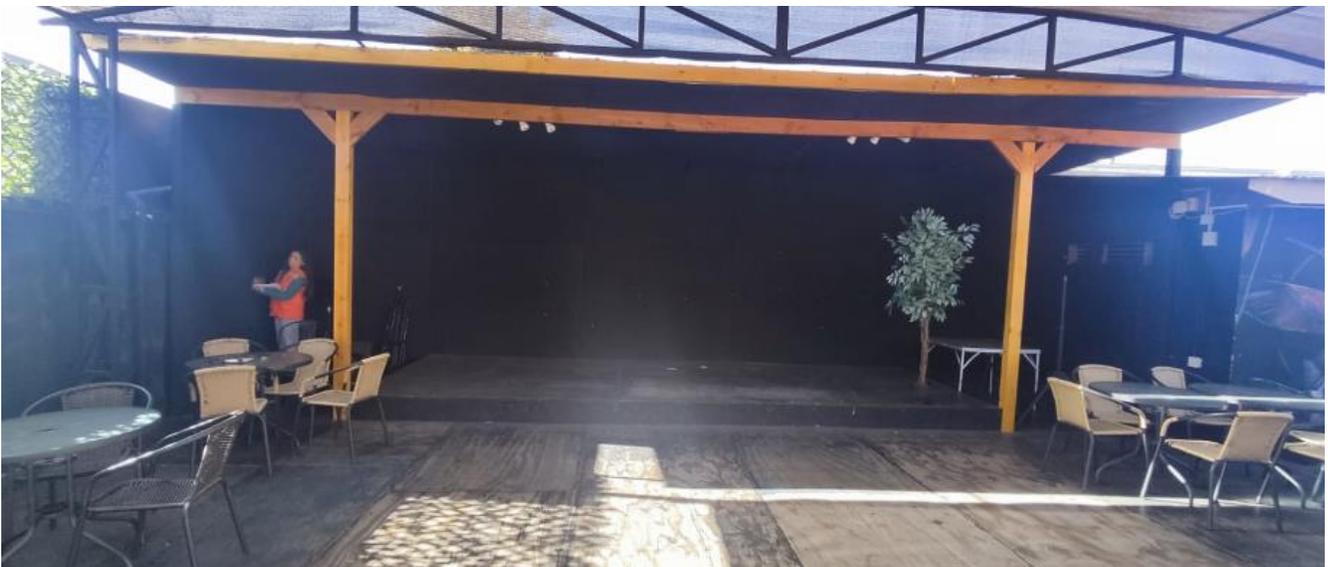
Todo el escenario, lugar donde se deben ubicar los equipos de audio, está forrada adecuadamente por espuma de poliuretano de 50 mm de espesor, en todas sus caras

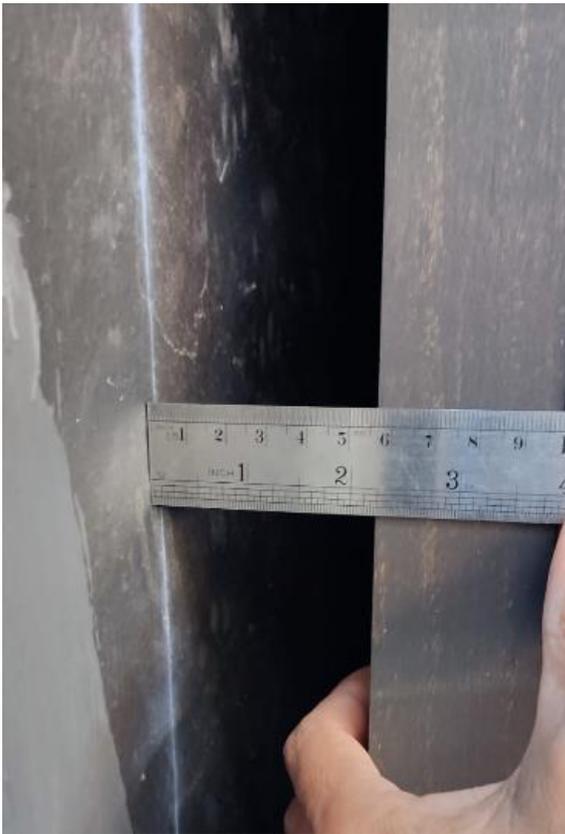
- f. Estructura
 - i. Plano del Lugar desde una visual superior

<p>Escenario con espuma acústica (en 4 caras) techo, fondo y costados (2) El escenario tiene 5 capas hacia el norte Pandereta + (panel de OSB + aislante + fibrocemento pintado de 7 mm) + espuma aislante de 5 cm de espesor Hacia el oeste: mismas capas, pero en vez de pandereta, posee estructura en hormigón de 30 cms de espesor Medidas (9,2 largo x 2,4 ancho x 2,6 altura)</p>	<p>Sector de baños y zona de audio</p> <p>Confección hormigón y madera</p>
<p>PATIO (10 mt x 12 mts)</p> <p>Techo: material Rachel premium de 95%, en estructura metálica Suelo: estructura de madera (terciado estructural de 18 mm) de 20 cms de altura de acuerdo a lo que muestra la fotografía</p> <p>Paredes:</p> <ul style="list-style-type: none">a) Oeste: Hormigón armado de 20 cms de espesor, altura 1,8 ms, más un suplemento de altura en madera enmallado de 90cmsb) Este: construcción (habitación) en hormigón y ventanasc) Norte (ya descrito en el escenario)d) Sur: estructura (habitaciones) de hormigón y ventanales.	<p>Zona de cocinas, baño personal, salas de estar (estructura hormigón, y ventanas)</p>

Zona de comedores, salones, baños y oficinas
Material: hormigón, tejas y ventanales

Antejardín

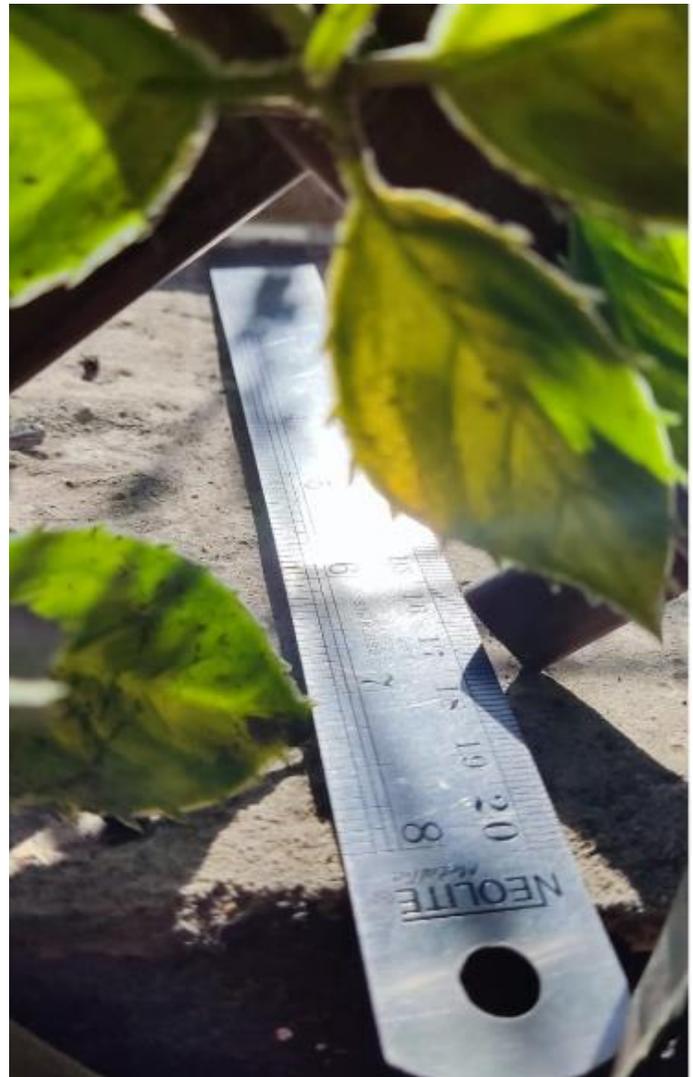
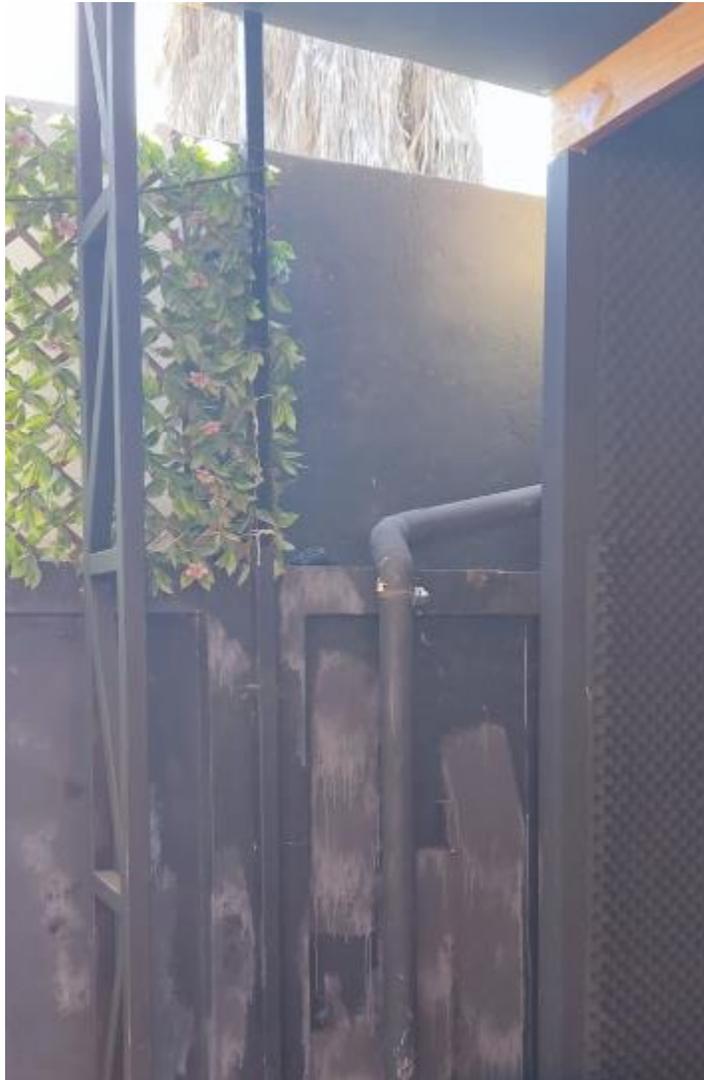
Costado del Escenario (adicional a todas las capas de materiales antes descrito), se forma una aislación artificial de 6 cms, impidiendo aún más la proyección del sonido a otros domicilios

Espesor de la pared de hormigón que colinda con la zona oeste (banco estado)
21 cms de espesor.

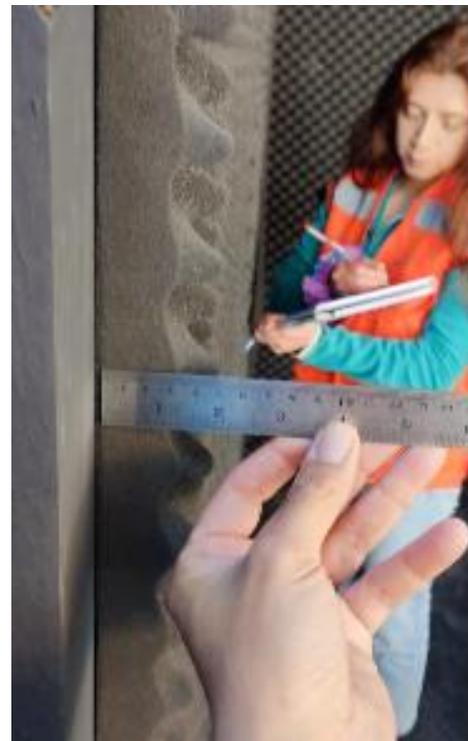
Características de los limite zona norte y oeste:

- a) Espuma poliuretano 50 mm espesor
- b) Fibrocemento
- c) espacio de 4 cm (bolsa de aire natural)
- d) MDF 12 mm
- e) Espacio de 6 cm (bolsa de aire natural)
- f) Hormigón armado de 21 cms de espesor y 2.40 ms de altura

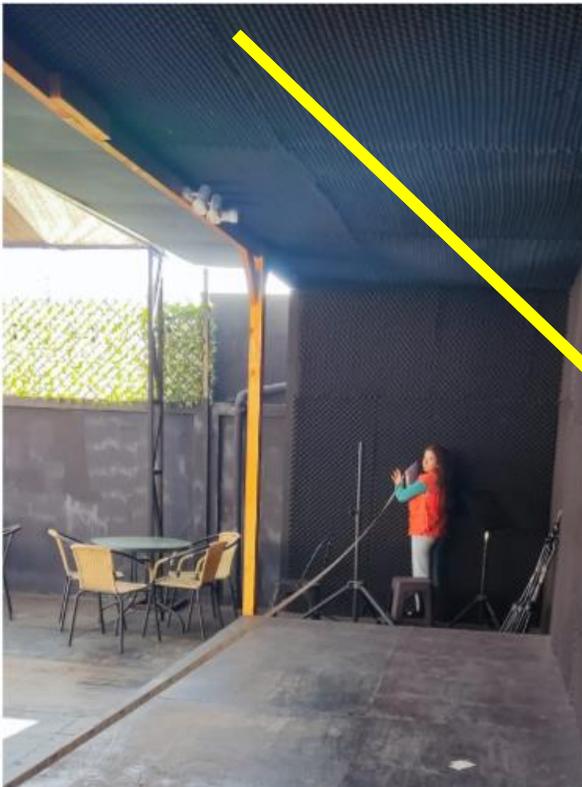
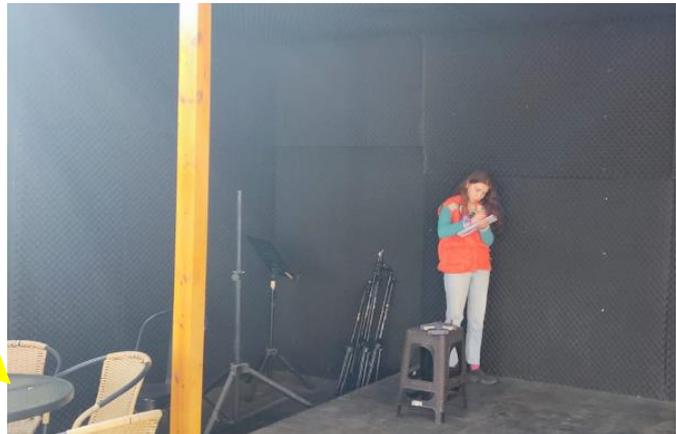
Instalación de espuma en el techo

Espuma en todo el escenario

- c. Ingenieriles: entre las medidas ingenieriles que se aplicaron están:
 - i. **Se dispuso de espuma acústica de poliuretano de 50 mm de espesor en el techo del escenario, superficie equivalente a 21.84 m²**

- ii. **La parte trasera y costados, ya estaban con espuma de poliuretano.**
 - iii. **Se encuentra en proceso de instalación un nuevo panel acústico. Formado por tablero estructural de 18mm de 3,4 mts de longitud, 1,20 de ancho, con una capa adicional de espuma de poliuretano de 50 mm de espesor, sobre la muralla oeste, contigua al escenario (tal como se mostró en la fotografía).**

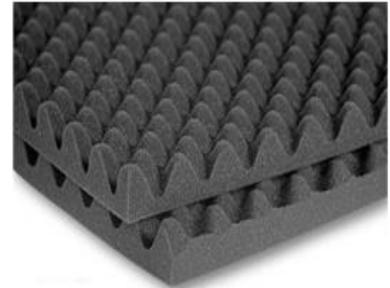
ESPUMA ACÚSTICA TAPA DE HUEVO

Medidas: 1" x 1 mts x 1 mts y 1" x 0.61 x 1.22 mts

Espuma absorbente acústico fabricado en placas o paneles, en forma ondulado, definitivamente para presupuestos conservadores, su eficiencia acústica es orientada al control de medias y altas frecuencias, practico en su instalación puede colocarse casi en cualquier superficie. Las placas de espuma contribuyen en buena medida al control del eco y reverberación.

Coefficientes de Absorción por Tercios de Octava. tipo 2"			
125 Hz .13	500 Hz .62	2000 Hz 1.0	N.R.C. 0.70
250 Hz .27	1000 Hz .92	4000 Hz 1.0	
Coefficientes de Absorción por Tercios de Octava. tipo 1"			
125 Hz .10	500 Hz .30	2000 Hz .94	N.R.C. 0.50
250 Hz .13	1000 Hz .68	4000 Hz 1.00

ABSORCIÓN DE SONIDO (HZ)							
Espesor	125	250	500	1000	2000	4000	NRC
35 mm.	0,10	0,13	0,30	0,68	0,94	1,00	0,50
70 mm.	0,13	0,27	0,62	0,92	1,00	1,00	0,70

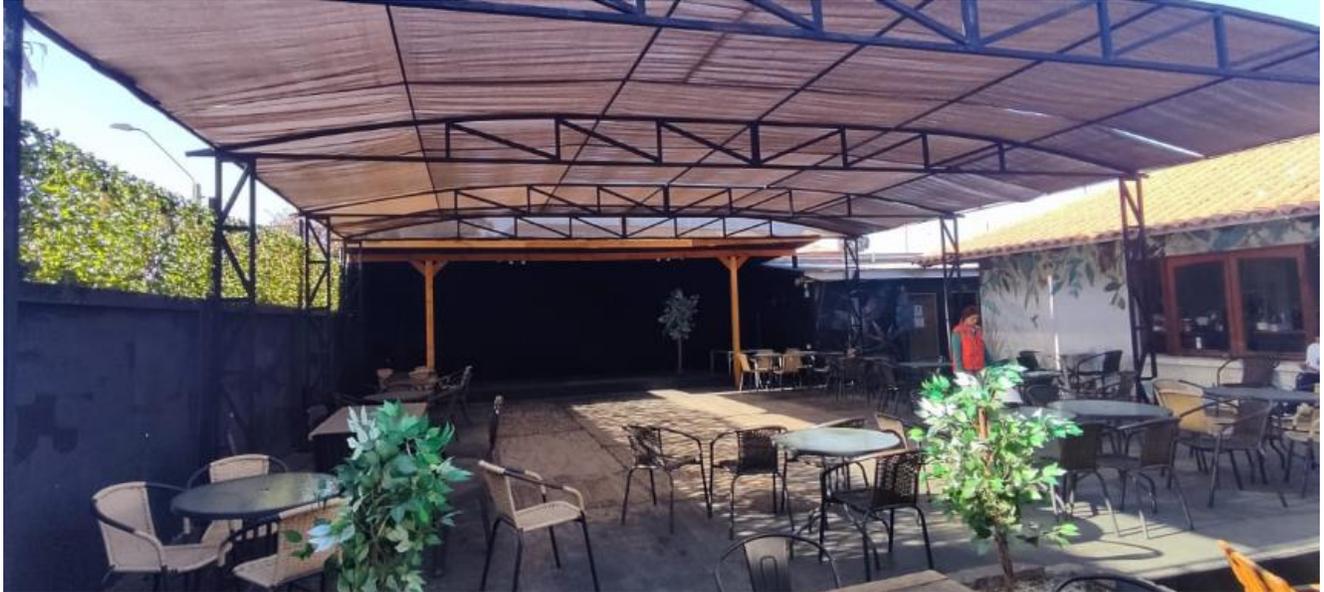
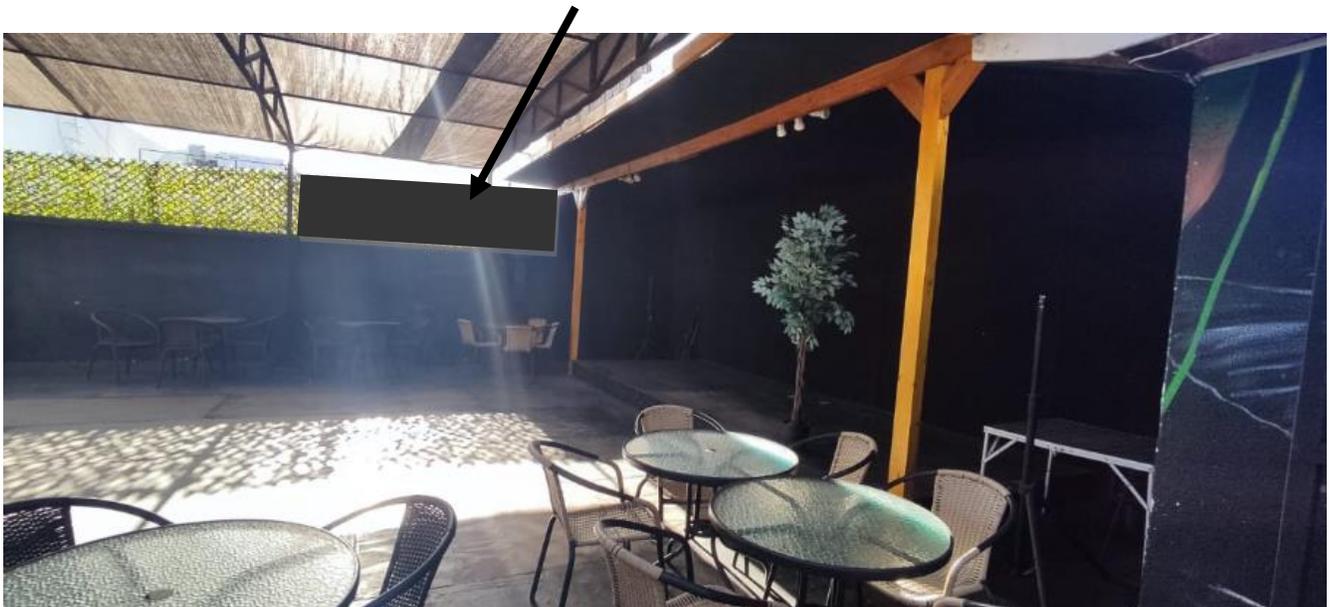
Trabajo en ejecución: cerrar con tablero estructural de 18mm más revestimiento de espuma de poliuretano de 50mm en la zona definida (3,7 ms por 1,22 de altura)

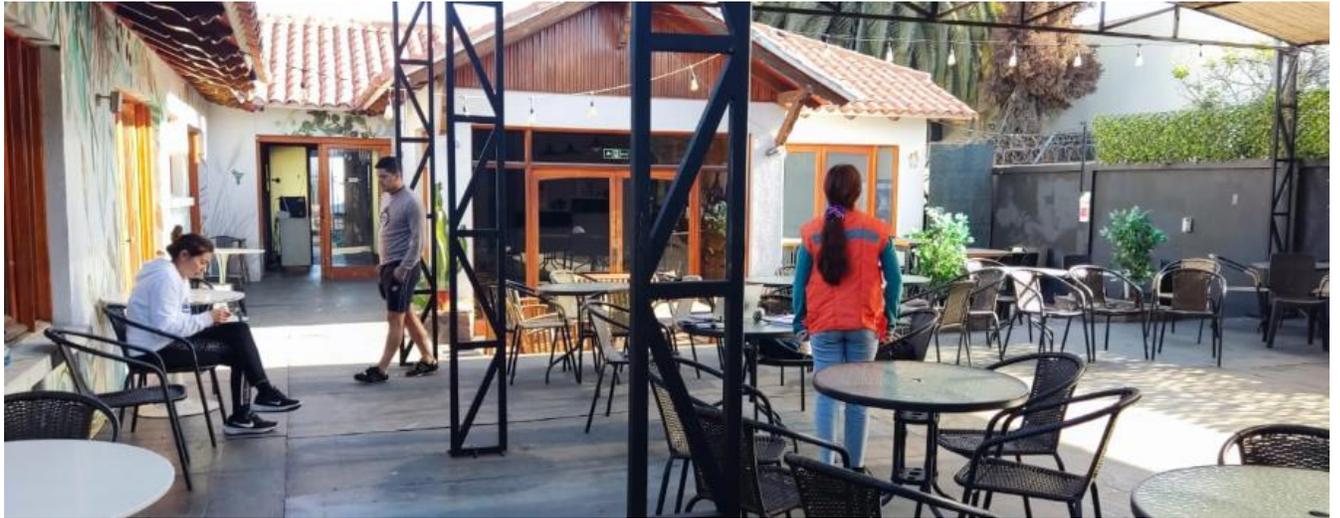
Lugar con estructura de construcción en hormigón, ventanales, tejas

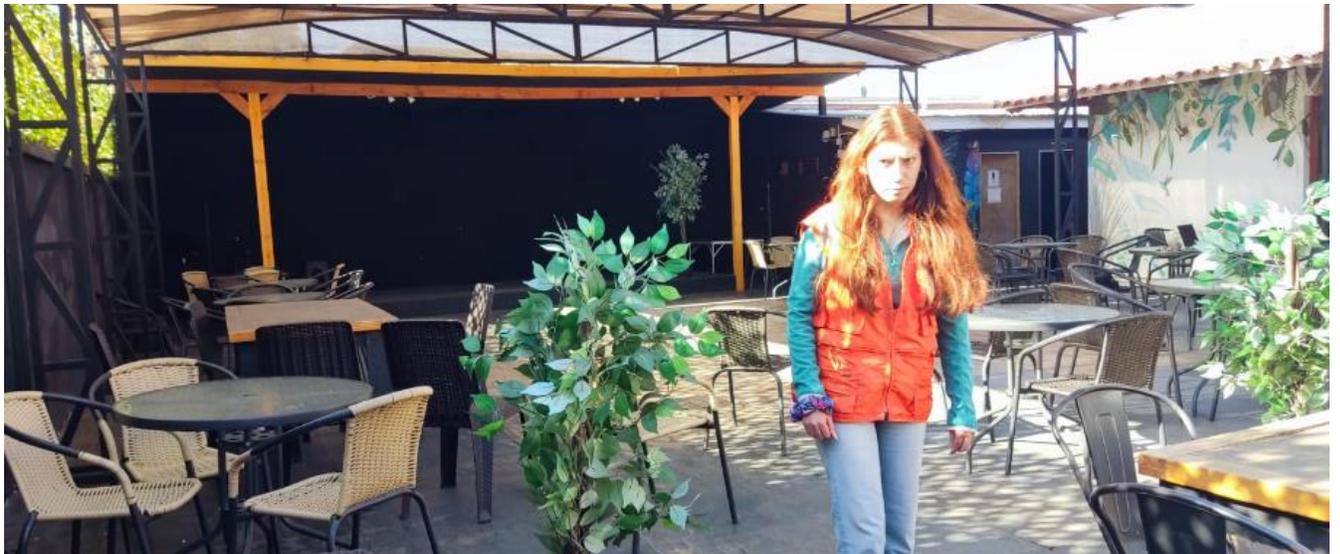
Vista contraria a la anterior fotografía

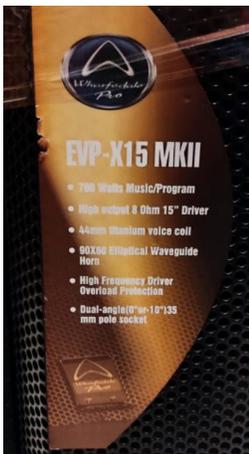
- b. **Características**
 - Parlantes Marca Wharfedale – Pro EVP-X15 MKII
 - 700 Watts - High output 8ohm 15” Driver, 44 mmtitanium voic coil
 - 90 x 60 elliptical waveguide horn, High frequency driver overload protection

- Dual – angle (0 a 10°) 35mm pole socket

Características

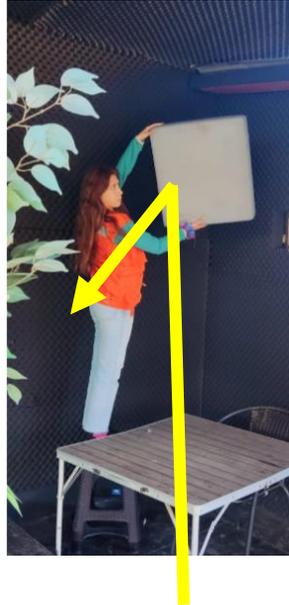
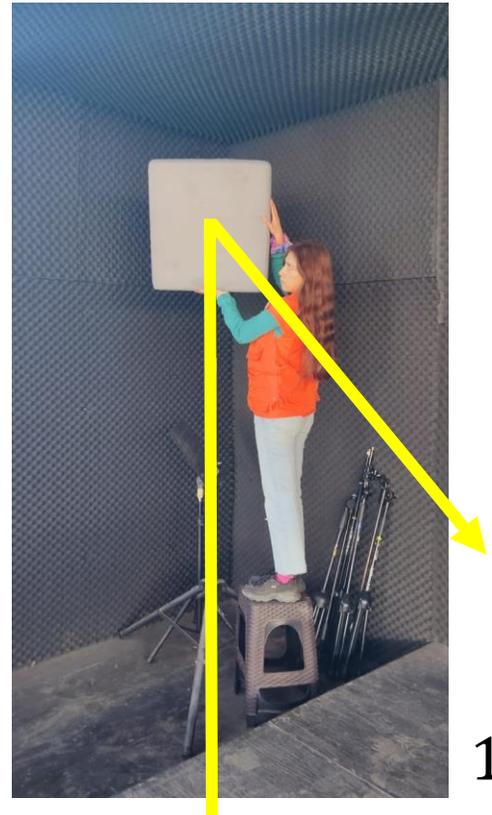
- c. **Distribución Actual:** es parte de las medidas de mitigación (medida administrativa y técnica)
- i. Si bien no pudimos mover el equipo de audio para exponerlo en las fotografías, por estar clausurado, se dejaron las siguientes indicaciones, las cuales están definidas en la imagen que a continuación se visualiza
 - ii. $45^\circ - 50^\circ$
 - iii. Altura : 1,7 mt

Aprovechando que el piso es de madera, hay sillas, mesas y estructura de malla en el techo, podemos direccionar la proyección del sonido de los parlantes a esas zonas, disminuyendo el coeficiente de reverberación, aumentando la absorción del sonido, evitando que aumenten los niveles de presión sonora de la fuente emisora.

- i. Actualmente la recomendación es situarlo bajo el escenario, el cual cuenta con espuma acústica, en ubicación estratégica – en dirección hacia una zona central con presencia de sillas, mesas y clientes, para disipar la proyección del sonido. y a una altura de 1,70 cm, y con proyección del sonido con un ángulo de 50° (ver imagen anexo 1)

- b. Sustituir: al eliminar la música en vivo, se sustituirá por el uso de música envasada con los equipos de audio antes descritos, los cuales ubicados en la posición adecuada (dentro del escenario que cuenta con la espuma acústica y las 5 capas de aislamiento artificial); a una altura adecuada (1,70 metros – sobre pedestales), y con la inclinación adecuada, para evitar la mayor reverberación en la proyección del sonido, y bajando el impacto por el coeficiente de absorción)(la inclinación de ambos parlantes debe estar en dirección a la base del patio, donde se encuentran las mesas con clientes, para que ellos, en conjunto con el material del piso (madera) reciban y absorban la proyección del sonido.
