# Informe técnico de Diagnóstico

PUB MOJITO ARICA

DECRETO SUPREMO 38 DE 2011 DEL  
MINISTERIO DE MEDIO AMBIENTE

Realizado por Alfacustica

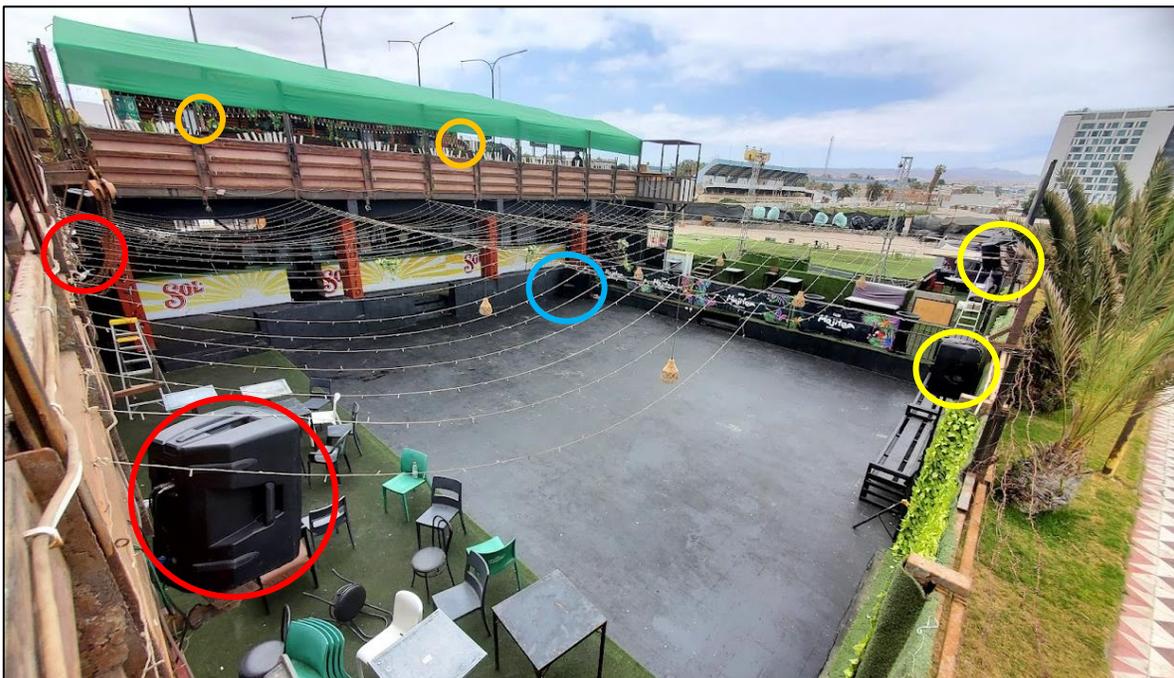
**Figura 1:** Vista general de la pista de baile y ubicación de altavoces.

Específicamente, en la pista de baile se utilizan cuatro unidades de altavoces marca RCF, dos unidades marca modelo “HD-15A” de 15” montados en altura promedio de 2.4 m sobre la reja perimetral metálica que da hacia el mar, y uno sobre un trípode.

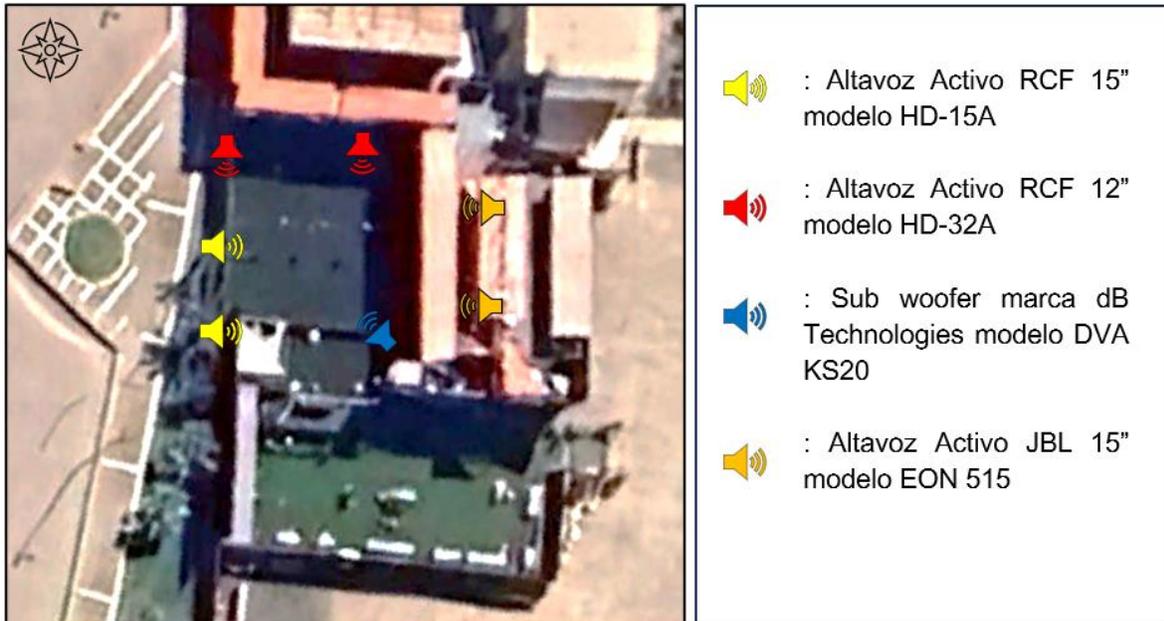
Todos los altavoces de la pista se encuentran orientados hacia el centro de ésta:

**Figura 2:** Ubicación, distribución y proyección sonora de altavoces y sub woofer. (Ref: googlemaps)

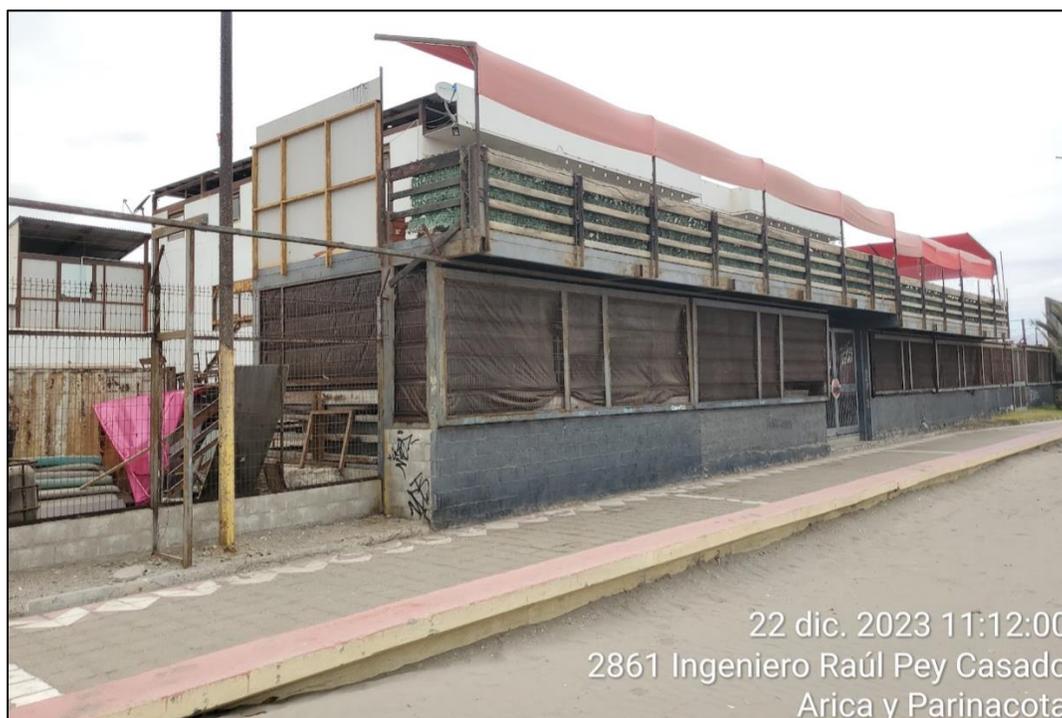
**Figura 3:** Vista de flanco norte primer piso: Se aprecia ausencia de particiones que contengan el disturbio.

- **Primer piso:** En la esquina del recinto, se aprecia que no existe muro divisorio hacia el terreno colindante, solo reja cubierta internamente con malla tipo “rashel”.
- **Segundo piso:** Terraza abierta con un tabique a medio construir a base de estructura de madera con una placa de fibrocemento o “internit”. El tabique solamente cubre la mitad de la partición, dejando un espacio abierto hacia los receptores.

flanco oriente (hacia el mar), el cuál puede irradiar sonido libremente en dirección al edificio colindante. (ver figura 3).

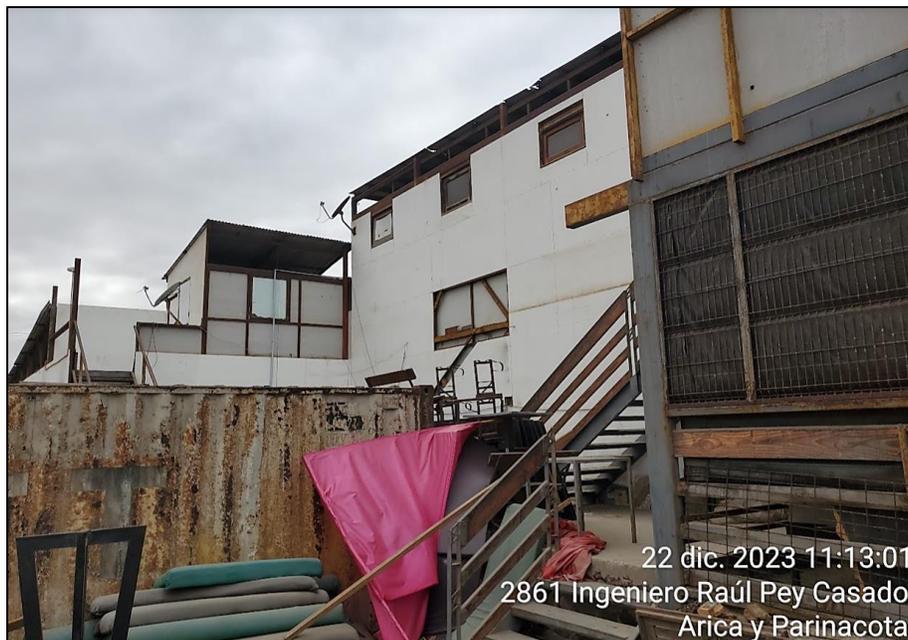
El resto del flanco corresponde a paredes exteriores de recintos no utilizados para actividades que involucren el uso o emisión de fuentes sonoras. El tipo de construcción es a base de estructura metálica con planchas de fibrocemento montadas con tornillos:

**Figura 4:** Vista de flanco norte segundo piso: Estructura metálica con planchas de fibrocemento.

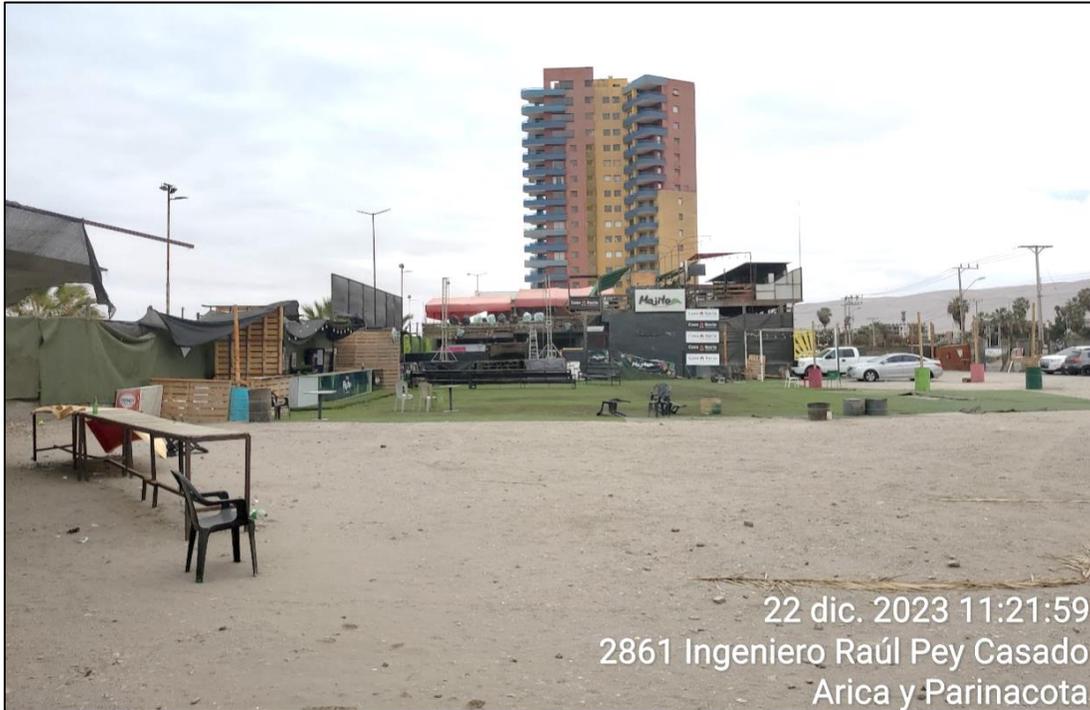
**3.2. Sur:** El sector de la pista de baile y escenario de DJ se encuentra separado del patio utilizado como estacionamiento a través de un muro medianero de 1.5 metros de altura. En el segundo piso no existe partición en este flanco, solo las barandas de contención en la terraza:

**Figura 5:** Vista de flanco sur: Muro medianero y rejas metálicas entre pista de baile y patio.

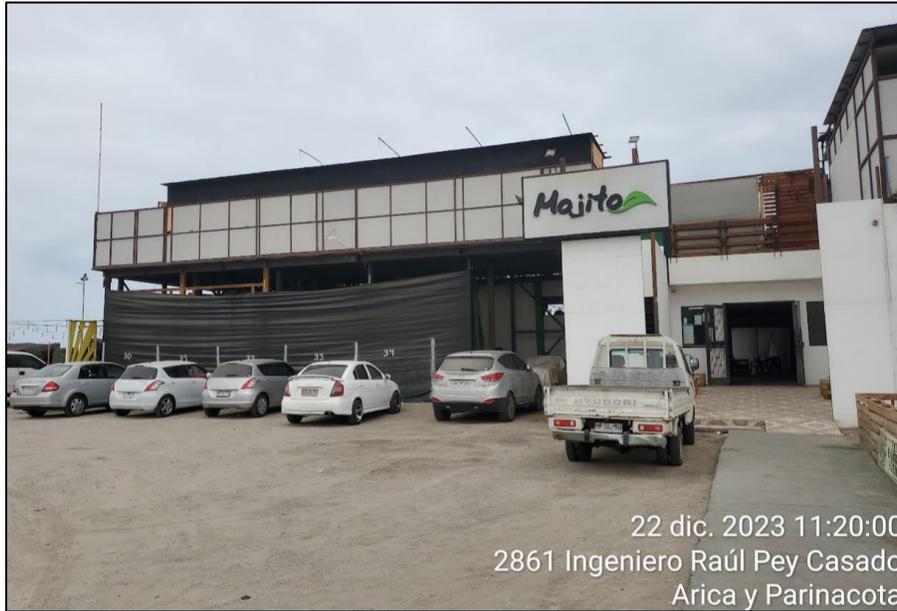
**3.3 Este:** Flanco que da hacia el sector del parque centenario, la fachada del recinto está construida a base de bloques de hormigón estucado. Esta partición se encuentra específicamente en la entrada al recinto considerando pasillo de entrada y boletería. La puerta de acceso corresponde a una reja metálica. En el segundo piso se aprecian recintos y contención trasera de la barra, ambos contruidos a base de planchas de fibrocemento sobre estructura metálica:

**Figura 6:** Vista de flanco este: Fachada con muro de hormigón, reja metálica y fibrocemento.

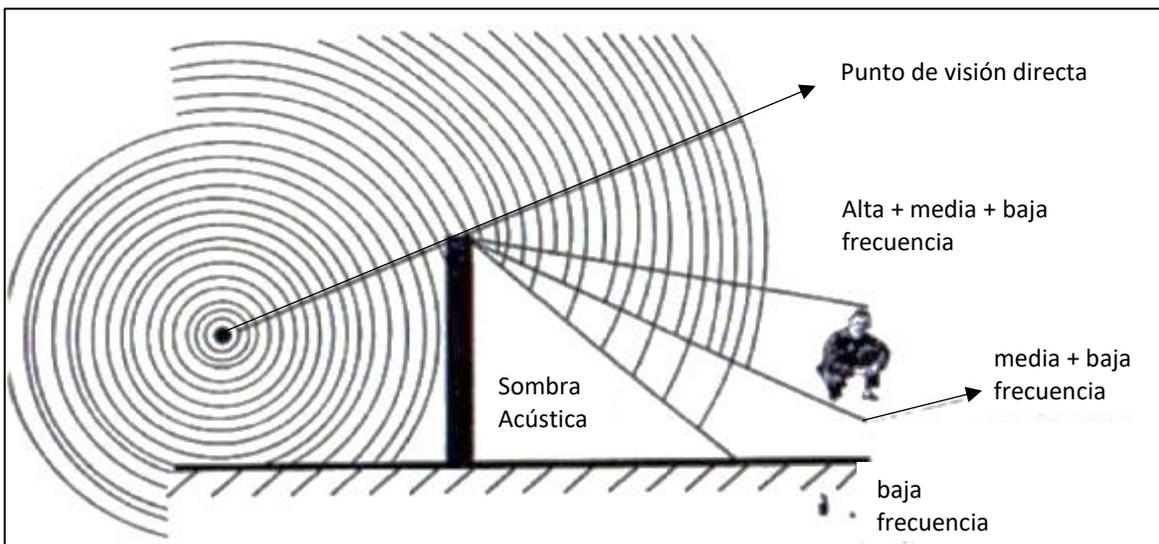
La altura de los recintos descritos produce que estos actúen como barreras acústicas, que como tales producirán una zona de sombra acústica en el edificio “Apart Hotel PAROS”. El efecto de disminución de esta sombra acústica irá desapareciendo con la altura (pisos superiores) y **será igual a cero a partir de aquel punto que permita una visión directa hacia la pista de baile.**

**Figura 7:** Esquema explicativo de fenómeno de “Sombra acústica”. Aislación por frecuencia.

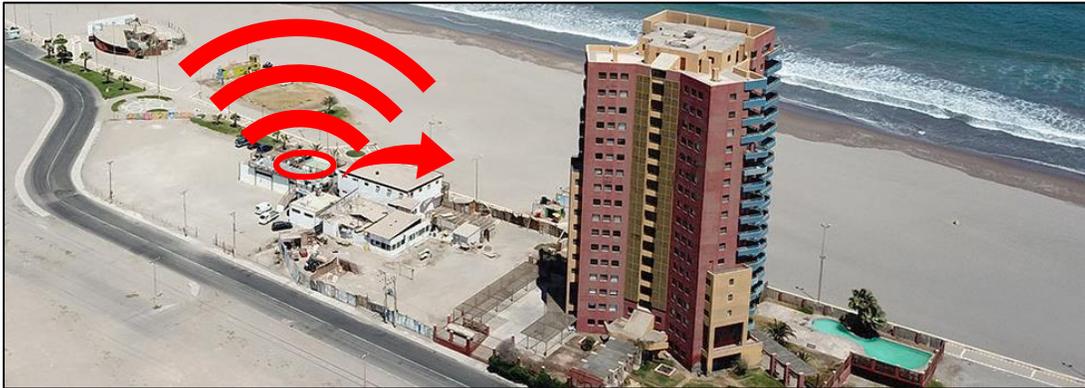
En los pisos superiores el efecto de difracción y sonido directo producirá una percepción mayor del disturbio sonoro siendo su propagación afectada solamente por el decaimiento por distancia, acción del viento y fricción del aire.

**Figura 8:** Vista de aérea: efecto de difracción y sombra acústica en edificio.

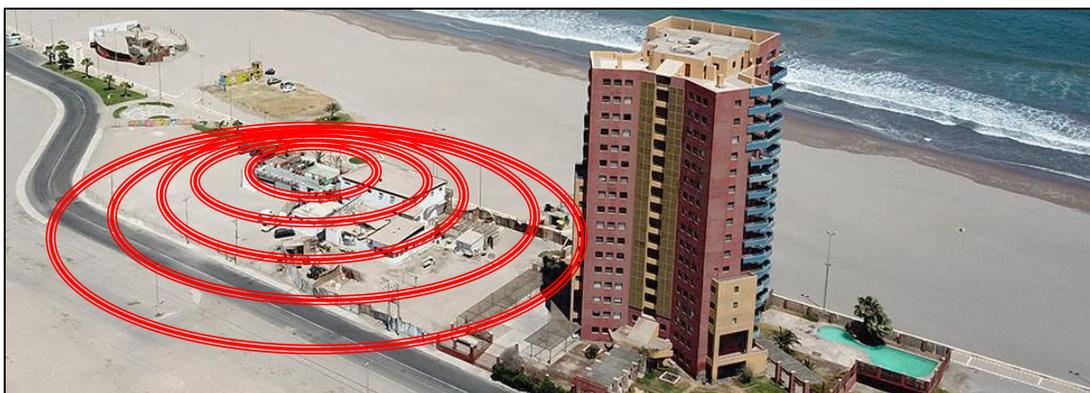
Sumado a lo anterior es necesario mencionar la utilización del sub woofer, el cual presenta un patrón de radiación omnidireccional, lo cual significa que, a diferencia de los 4 altavoces ubicados en el perímetro de la pista de baile, la energía de éste viajará en todas las direcciones con relativamente el mismo nivel. Esto provoca un problema si se considera que el rango de frecuencias se encuentra por debajo de los 120 Hz, debido a que estas frecuencias poseen longitudes de onda del orden de los 3 metros para 115 Hz y hasta 17 metros para 20 Hz. Las estructuras evaluadas no poseen características que permitan el control de estas frecuencias debido principalmente a la baja densidad de masa de los materiales utilizados, y espesor de los tabiques y muros.

**Figura 9:** Vista de aérea: efecto de emisión omnidireccional de sub woofer.

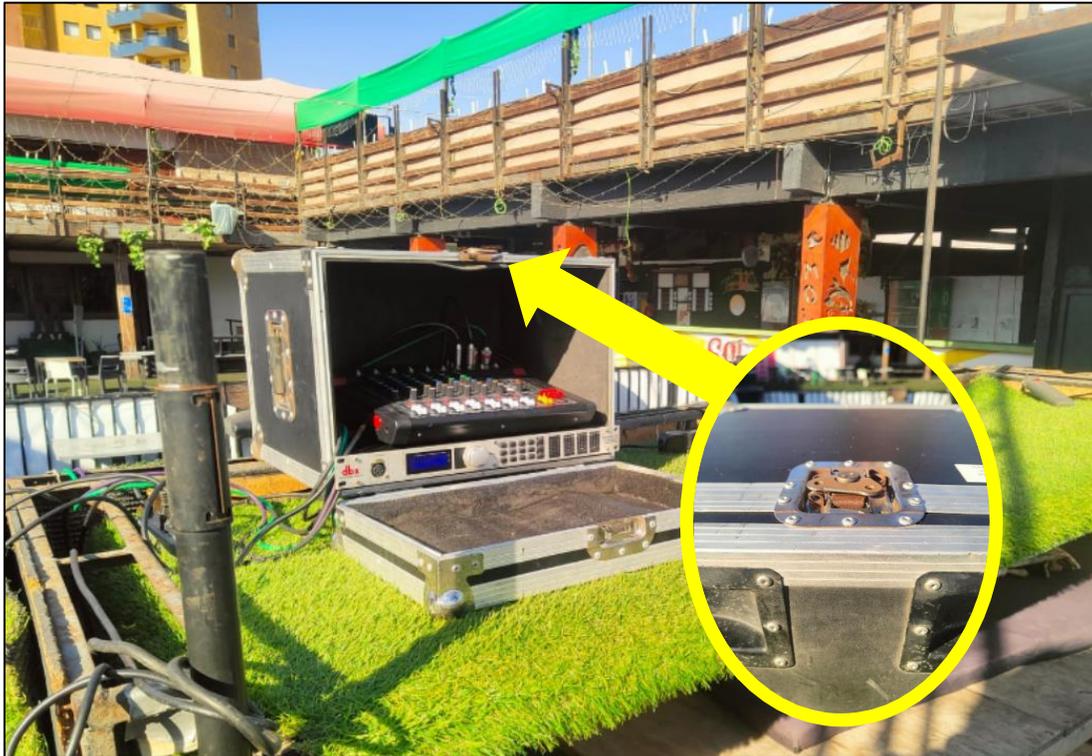
El día viernes 22 de diciembre la empresa adquiere e instala un compresor-limitador marca dBx modelo DriveRack PA+ para este efecto, instalado en un rack de audio con tapa que permite su almacenamiento y posibilidad de poner un candado:

**Figura 11:** Incorporación de limitador en la salida de la mesa de audio para controlar centralizadamente la salida de audio. El limitador se encuentra en un rack con posibilidad de trabajo cerrado con candado.

Como el sistema se arma y desarma diariamente, se recomienda incorporar el procedimiento de calibración de la cadena electroacústica y etapa de potencia en cada jornada de trabajo, para lo cual la empresa deberá adquirir un medidor acústico (sonómetro) que permita al operador medir en el perímetro del recinto los niveles para fijar el nivel de salida desde el limitador. Toda decisión de ajuste deberá ser tomada basándose en las mediciones que el operador realice, las cuales deberán procurar no superar los 50 dBA medidos sobre el perímetro interno del flanco en dirección a la torre.

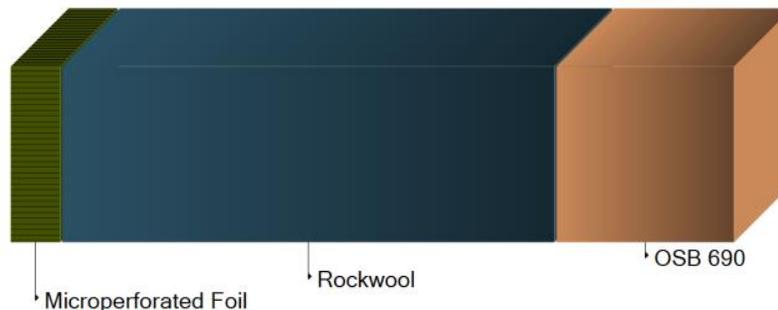
- ✓ Perfiles de hierro de 5x5 cm para estructura y vigas de unión.
- ✓ Colchonetas de Lana de roca rígida (Rockwool) de 500x1200mm, 50 mm de espesor y 75 kg/m<sup>3</sup> de densidad. En caso de reemplazo utilizar densidades superiores a 50 kg/m<sup>3</sup>.
- ✓ Malla mosquitera o rashed para protección de la lana.
- ✓ Tela porosa tipo Arpillera u otra porosa para terminación estética.
- ✓ Plancha de OSB o terciado de 18 mm de espesor
- ✓ Escuadras para fijación de estructura y tornillos.

El espesor total de la barrera es de 5 cm, considerando la placa de OSB, marco de madera y malla y/o tela porosa para contener la lana de roca y terminación estética.

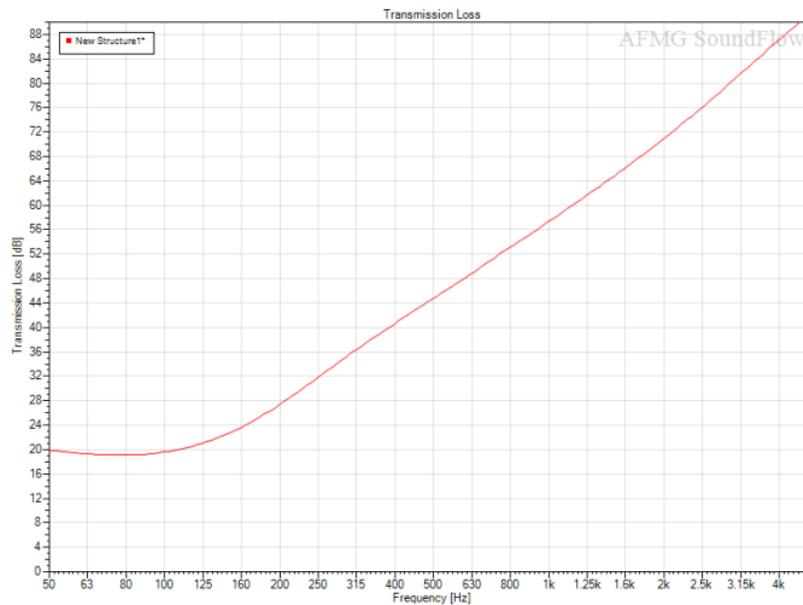
**Figura 12:** Gráfico de pérdida de transmisión de la barrera propuesta.

De acuerdo con el análisis de la simulación realizada, la transmisión sonora de la barrera obtiene la clasificación **STC 43**. Esto indica que la atenuación global en banda ancha se encontrará en torno a los 43 dB para los sonidos que atraviesan la barrera en dirección normal a ella. Esto variará dependiendo de la distribución energética del ruido generado en la pista de baile, ya que algunas frecuencias son “más atenuadas” que otras, y el efecto de absorción de las superficies del recinto. De todas maneras, de manera empírica se sabe que la atenuación esperada no podrá ser superior a la típica para barreras, en torno a los 25 dB medibles.

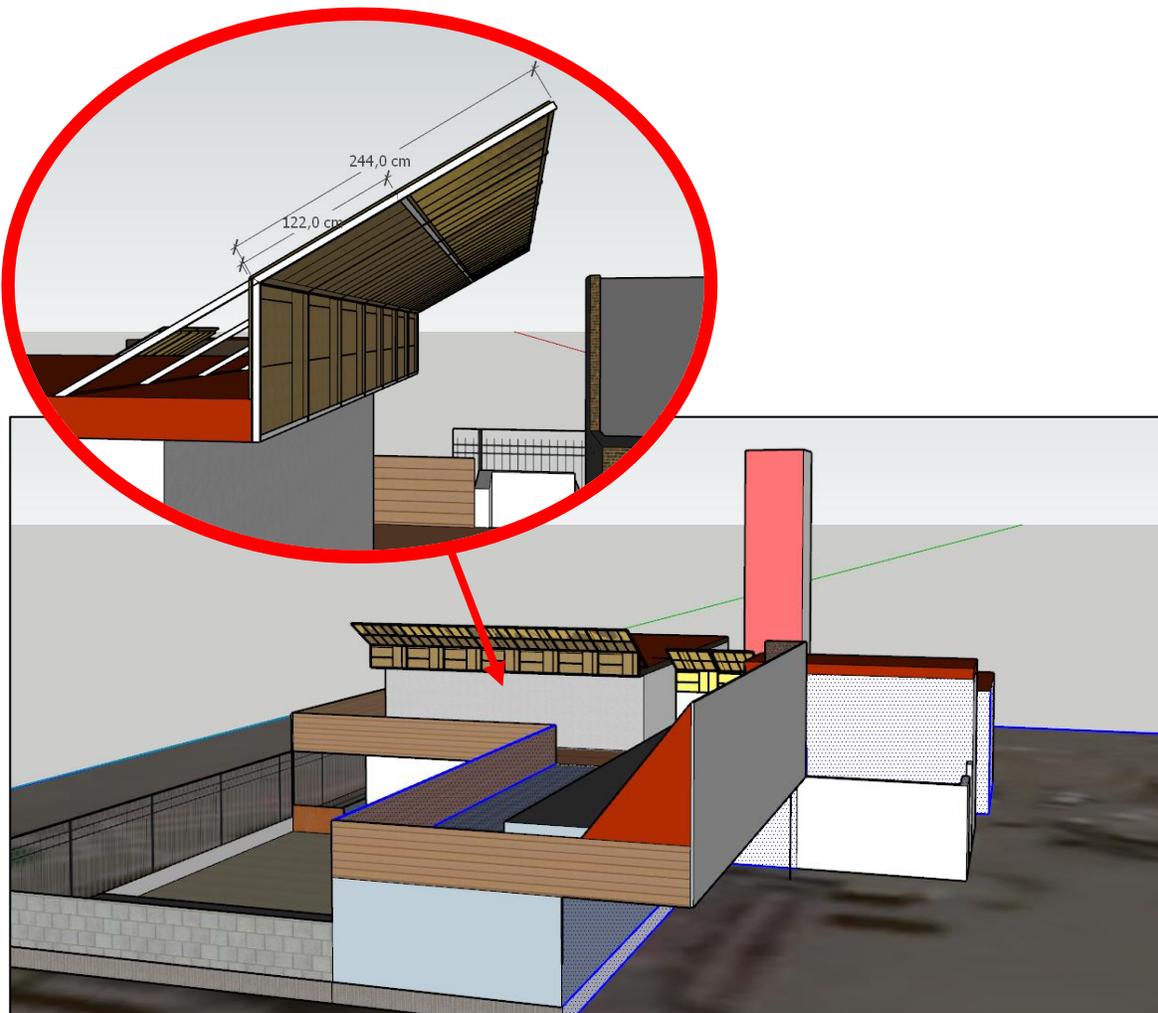
Durante el montaje se deberá cautelar que el tipo de ensamblaje utilizado para los bastidores no deje puentes acústicos o “perforaciones”, ya que éstas pueden llegar a afectar dramáticamente la atenuación sonora. En lo posible, el borde inferior de la barrera al muro o estructura preexistente con pernos de anclaje asegurando un cierre limpio y libre de orificios: Considerar un panel que sobresalga con 120cm de altura en el eje vertical y dos paneles de 122 cm (244 cm en total) con una angulación de 60° con respecto al eje perpendicular al borde superior del muro de ladrillos pre-existente:

**Figura 13:** Esquema de montaje de barrera

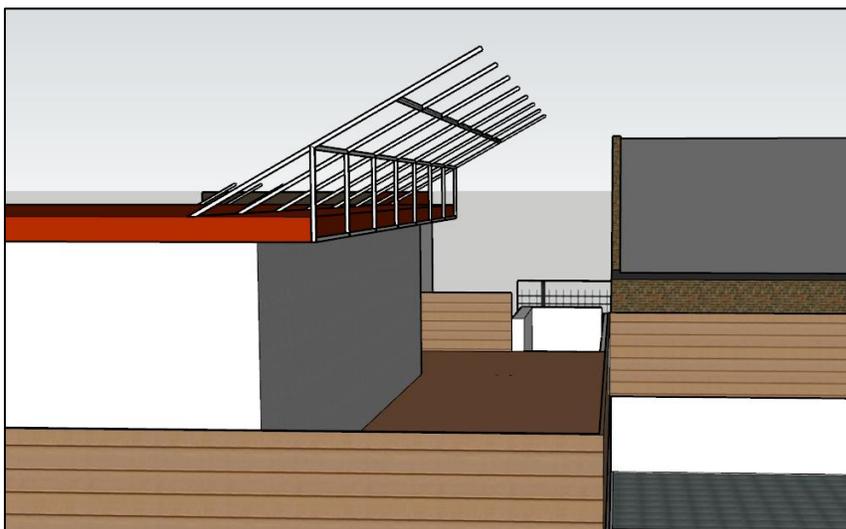
- Se deberá ensamblar la estructura en su totalidad con los perfiles de 5x5. Considerar un cuerpo con altura de 1.2 m en el eje vertical y dos cuerpos de 1.22 m con una angulación de 60°. El largo deberá coincidir con el perímetro superior como se muestra en la figura 13.

**Figura 14:** Esquema de montaje de estructura

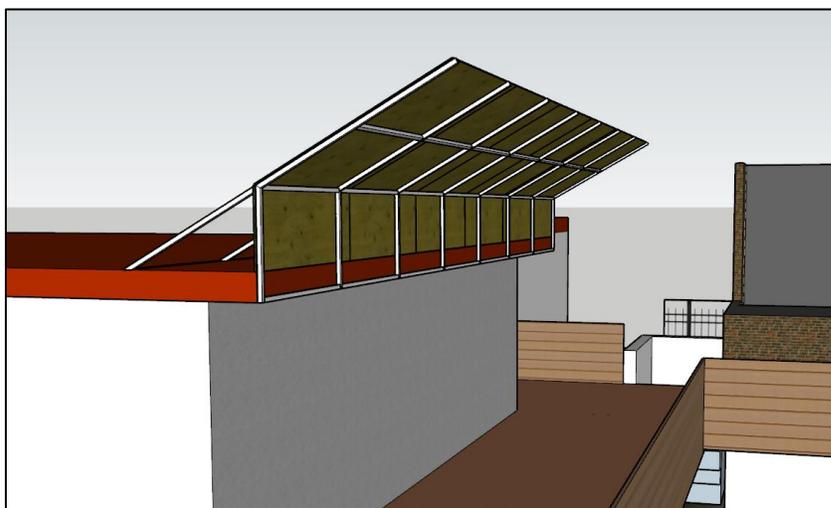
- Luego se deberá fijar con tornillos el panel de OSB de 18mm en la cara que da hacia el receptor.

**Figura 15:** Esquema de montaje de paneles OSB de 18mm

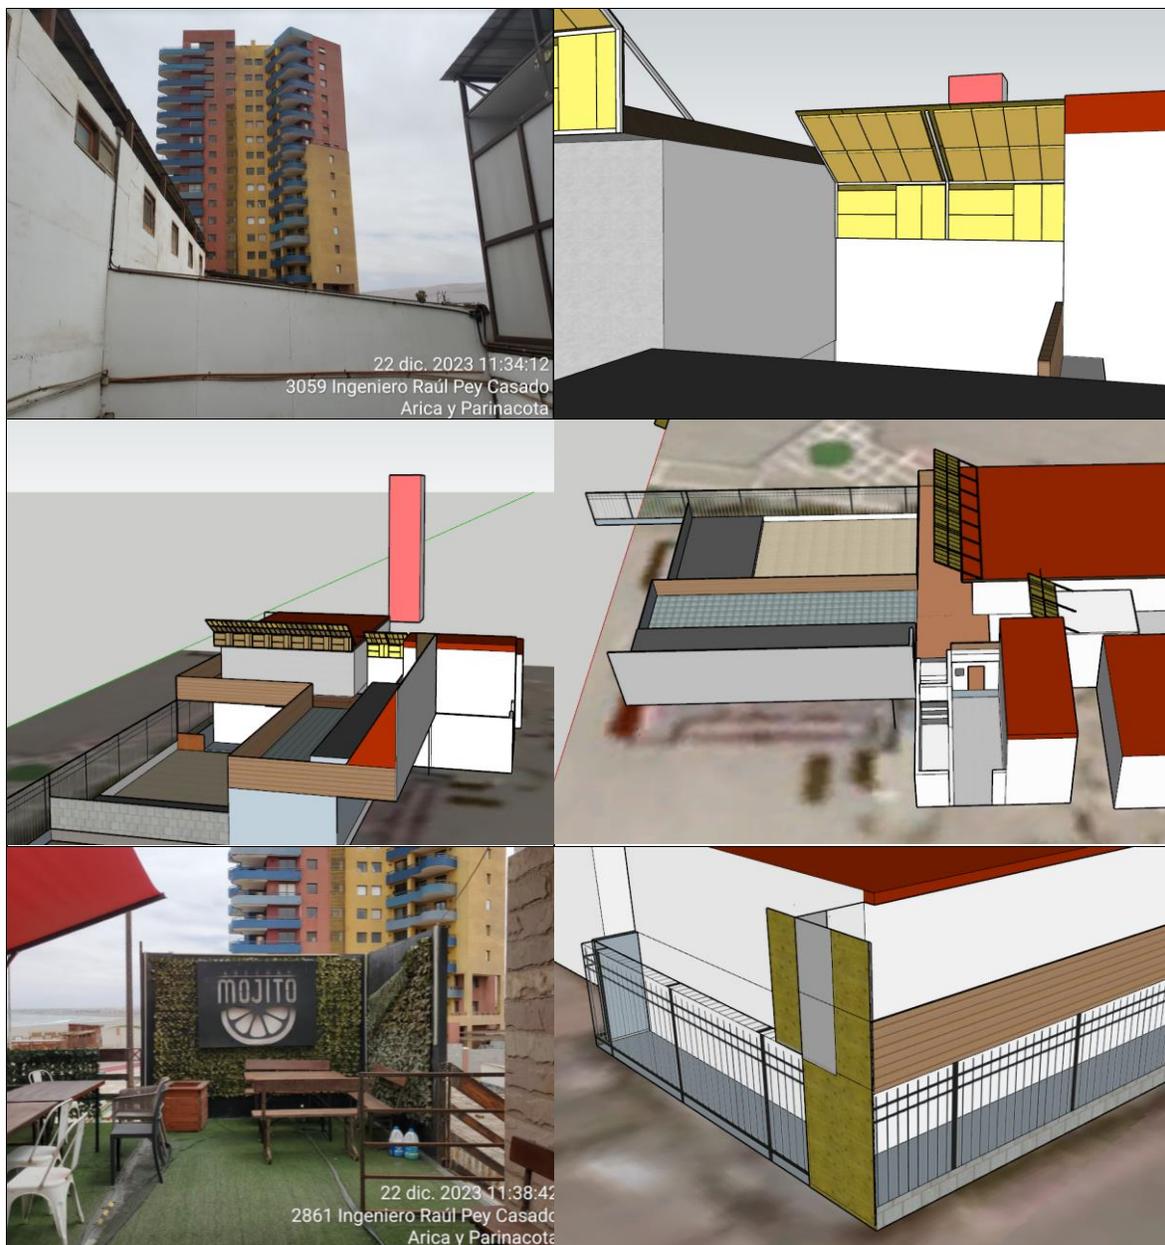
A continuación, se muestran ejemplos de ubicación para las 2 barreras y cierre trasero:

**Figura 14:** Esquema de montaje de barrera de contención en perímetro superior de pista de baile y perímetro trasero del recinto con planchas de OSB de 18 mm.

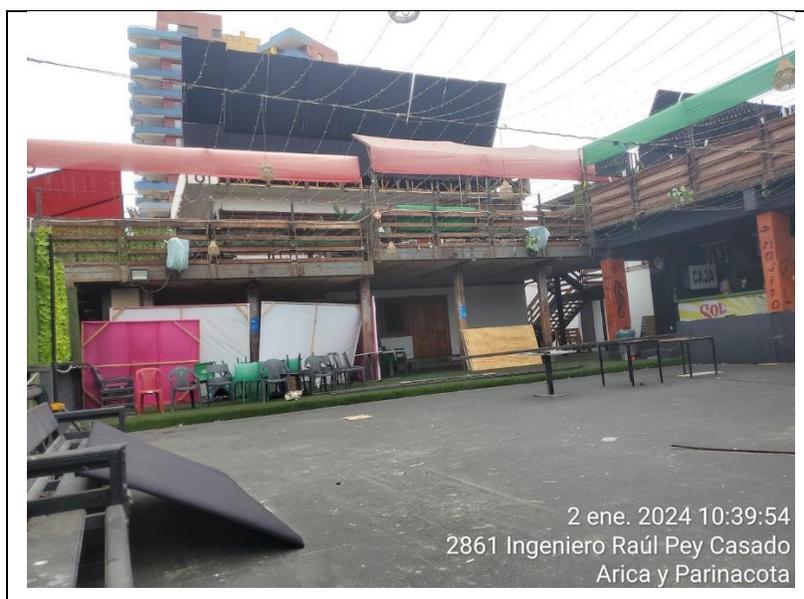
madera terciada de 18 mm, lana de poliéster "Fisitem" con densidad aparente de  $8,5 \text{ Kg/m}^3$  y tela negra gruesa como cubierta. La estructura portante se conformó con metal soldado a la estructura existente. Al pararse en el centro de la pista de baile, se verificó que la torre vecina no era visible, cumpliéndose así el efecto de sombra acústica:

**Imagen 1.** Vista desde el costado anterior de la pista de bailes

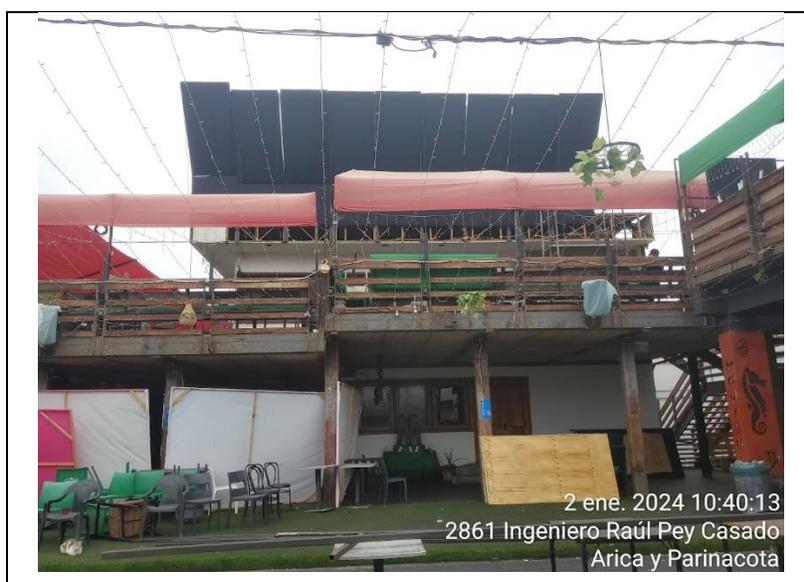
**Imagen 2.** Vista desde el centro de la pista de bailes

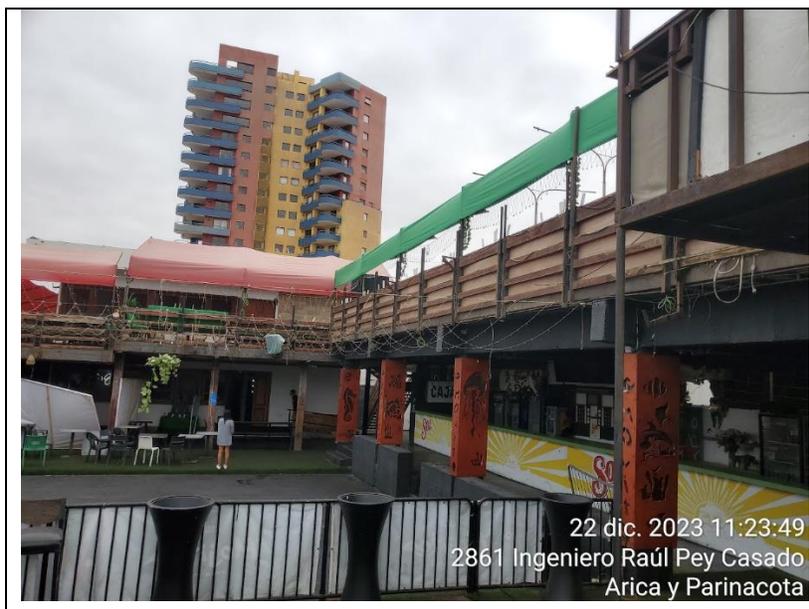
**Imagen 3.** Vista trasera, antes de la instalación (ref. 22/12/2023)

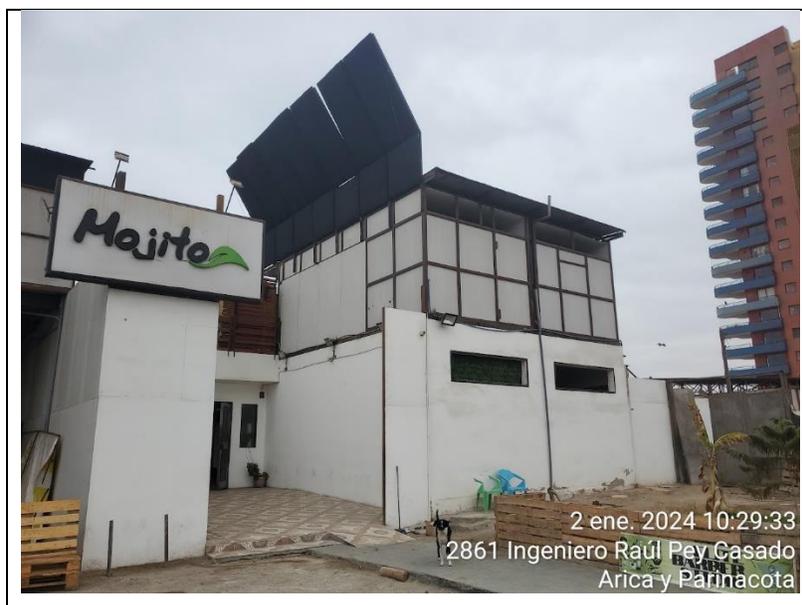
En el recinto de la entrada también se incorporaron las barreras solicitadas:

**Imagen 4.** Vista recinto de entrada, después de la instalación

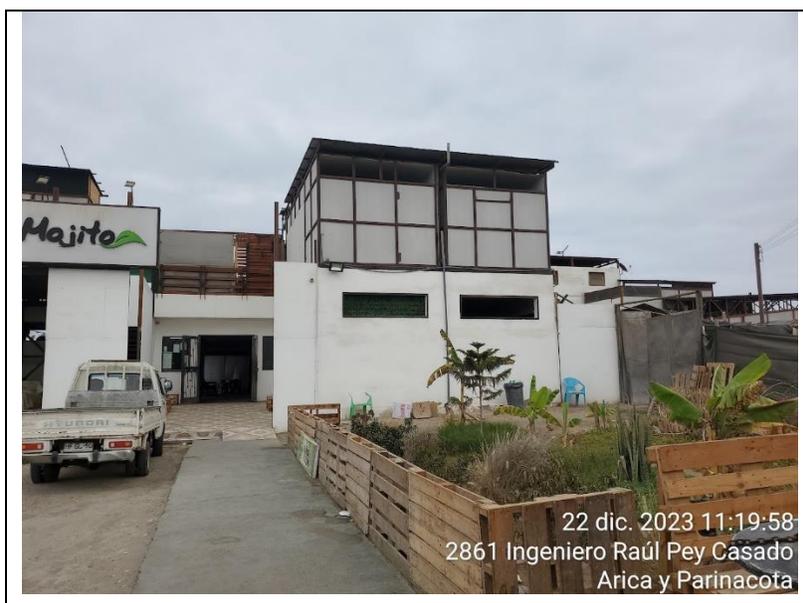
**Imagen 5.** Vista recinto de entrada, antes de la instalación. (ref.22/12/2023)

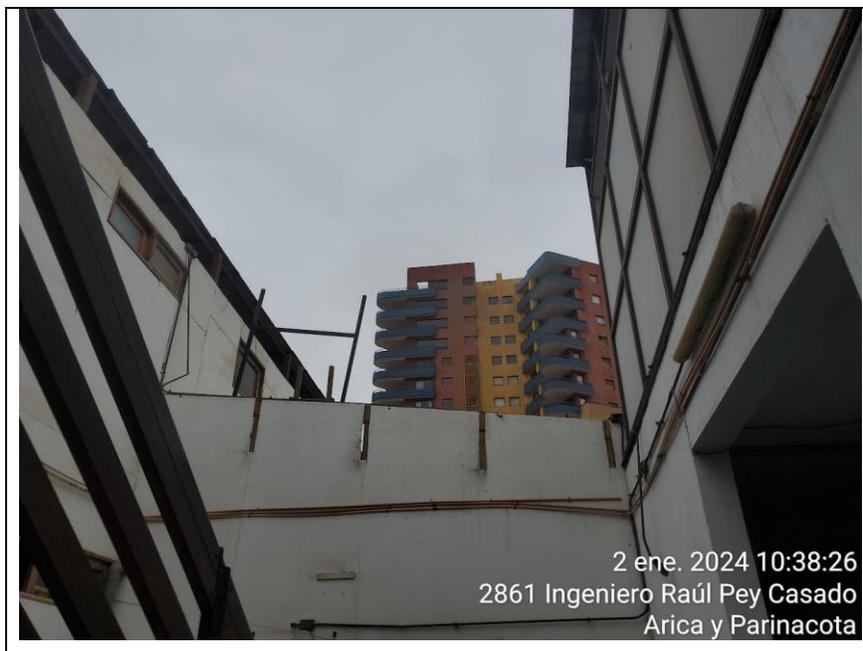
**Imagen 7.** Estructura portante para instalación de paneles en proceso.

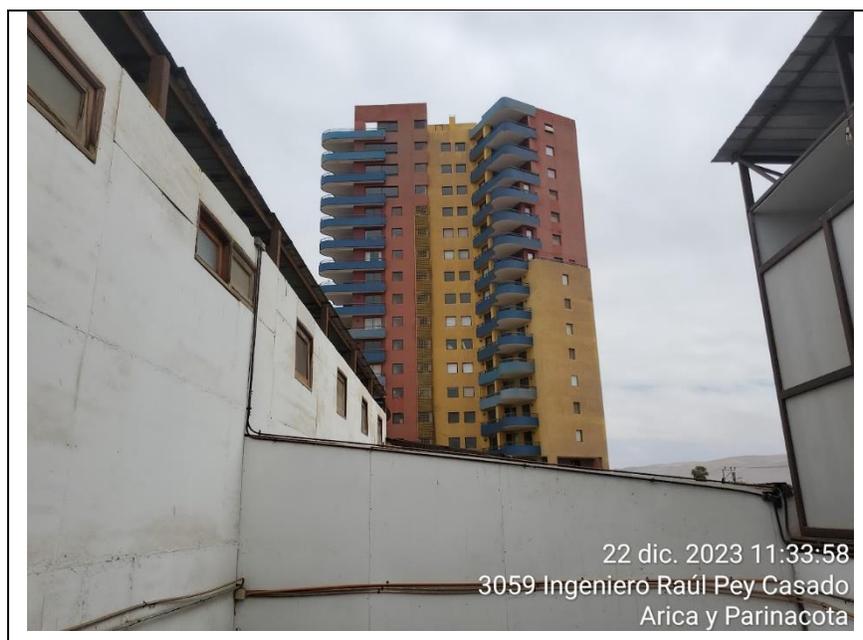
**Imagen 8.** Techumbre de recinto central antes de la instalación (ref.22/12/2023)

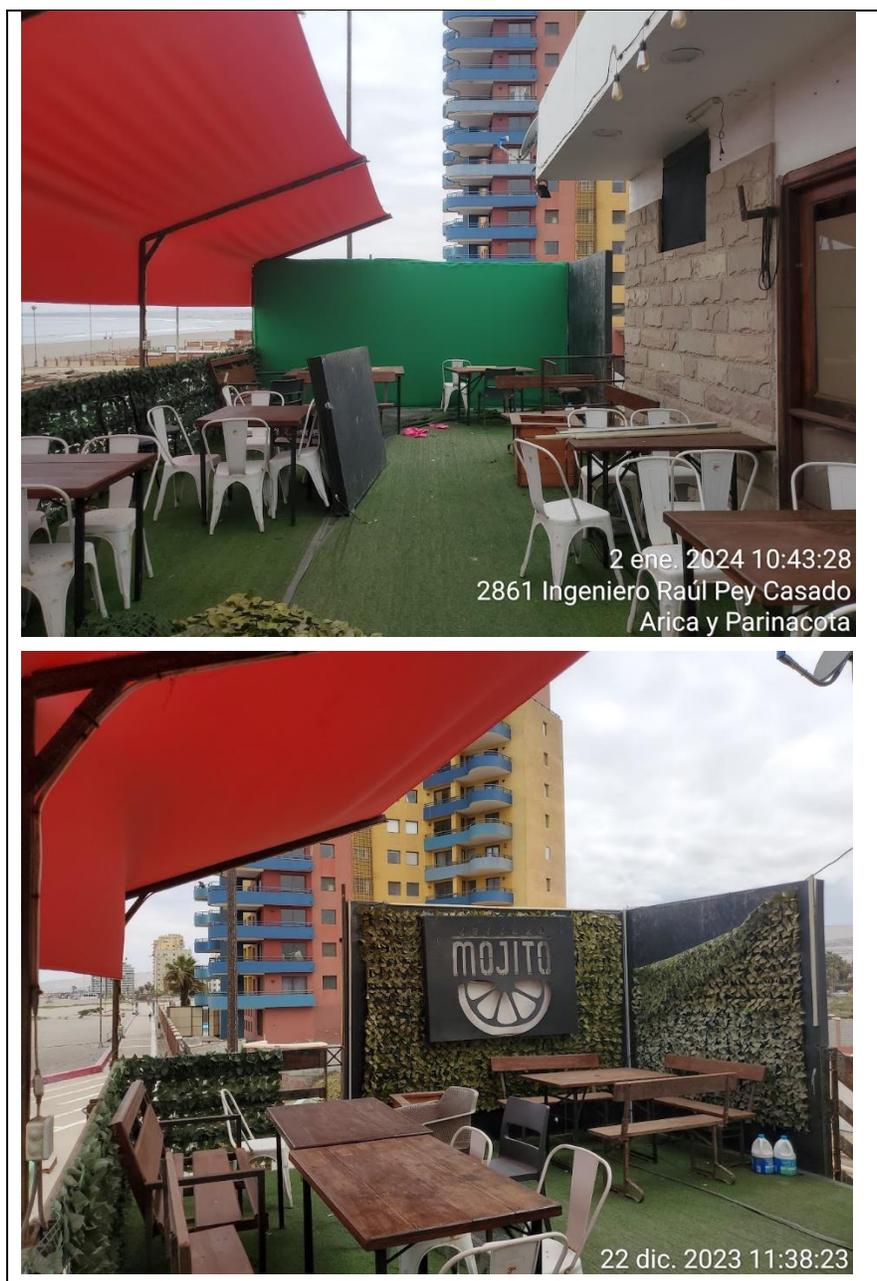
Finalmente, en el informe de diagnóstico se recomendó cerrar el perímetro del corredor del segundo piso, de manera de limitar la visualización directa de la torre vecina. El arreglo se realizó con planchas de madera terciada, lana “Fisitem” y cubierta de alfombra verde.

**Imagen 9.** Antes y después de cierre perimetral en el segundo piso.

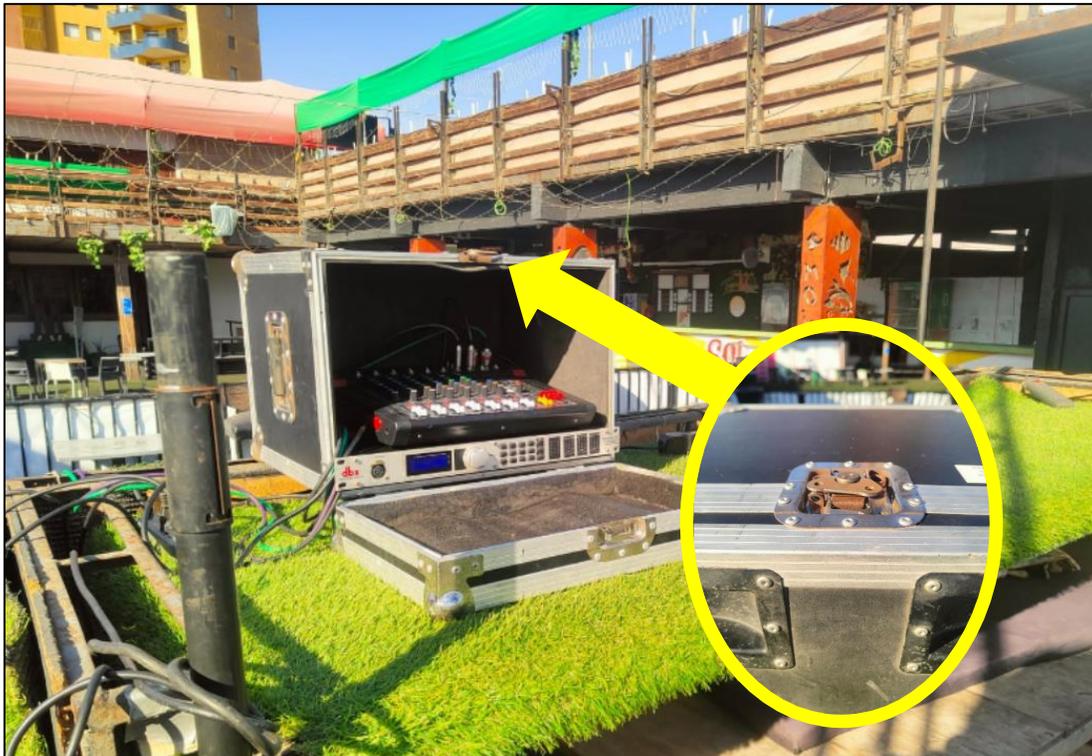
En relación con las medidas o acciones sobre las fuentes de ruido, el día viernes 22 de diciembre la empresa cumple con la adquisición e instalación de un compresor-limitador marca dBx modelo DriveRack PA+ para este efecto, instalado en un rack de audio con tapa que permite su almacenamiento y posibilidad de poner un candado:

**Figura 10:** Incorporación de limitador en la salida de la mesa de audio para controlar centralizadamente la salida de audio. El limitador se encuentra en un rack con posibilidad de trabajo cerrado con candado.
