EN LO PRINCIPAL: Solicitud de alzamiento. **PRIMER OTROSÍ**: En subsidio, solicitud de modificación de medida. **SEGUNDO OTROSÍ**: Solicita oficio a autoridad que indica. **TERCER OTROSÍ**: Acompaña documentos. **CUARTO OTROSÍ**: Poder. **QUINTO OTROSÍ**: Forma de notificación.

Por este acto, en conformidad a lo dispuesto en el artículo 32 inciso 5° de la Ley N°19.980 y el artículo 48 de la Ley Orgánica de la Superintendencia del Medio Ambiente (en adelante, "**LOSMA**") contenida en el artículo 2° de la Ley N° 20.4017, vengo en solicitar se decrete el **alzamiento** de la medida urgente y transitoria dispuesta mediante la **Res. Ex. N° 255** de 18 de febrero de 2025, consistente en la detención de la ejecución de las tronaduras proyectadas en el Sector 5 o Variante San Juan, en relación al proyecto "Concesión Ruta 66 – Camino de la Fruta".

1. El Proyecto que actualmente se encuentra ejecutando mi representada consiste en la construcción de la obra pública fiscal denominada "*Concesión Ruta 66, Camino de la Fruta*", obra concesionada por el Ministerio de Obras Públicas (en adelante, "**MOP**"), de **importancia nacional**.

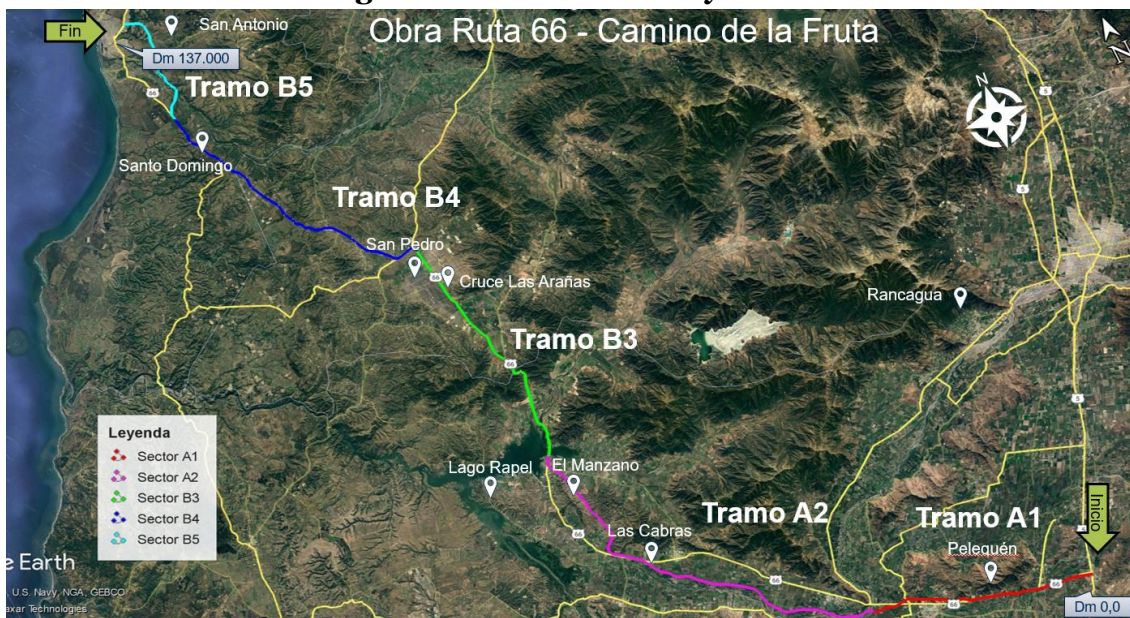
Figura 1: Trazado del Proyecto

2. En efecto, el Proyecto consiste en la construcción de obras relacionadas con la actual Ruta 66 actual, ubicada entre las regiones del Libertador Bernardo O´Higgins, Metropolitana y Valparaíso, persiguiendo un interés público de mejorar el acceso hacia el complejo portuario más importante del país, conformado además por los puertos de Valparaíso, Quintero y Ventanas.
3. Considera un trazado de 138 km de extensión que comienza en el sector de Pelequén en la Región de O´Higgins, atraviesa la parte sur de la Región Metropolitana y finaliza en el camino de acceso al Puerto de San Antonio en la Región de Valparaíso, atravesando, entre otras, las comunas de Santo Domingo y San Antonio, contribuyendo a generar un tránsito fluido hacia el Puerto de San Antonio.
4. La siguiente figura muestra el trazado del Proyecto.

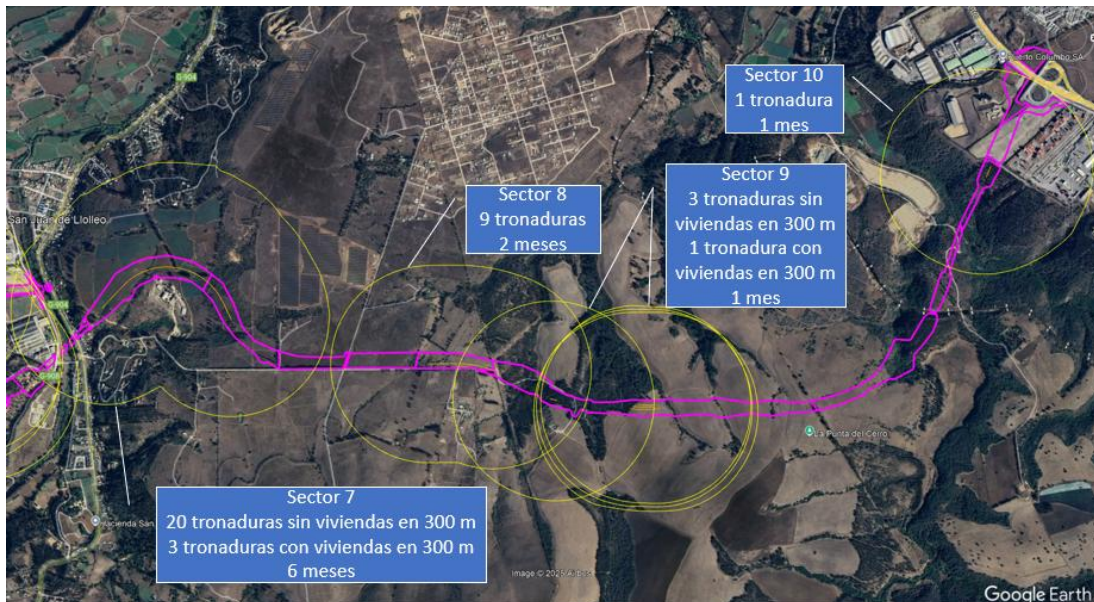
Figura 19: Sectores tronables del sector B.5

88. Respecto del proceso de evacuación, cabe hacer presente que, tal como se señaló, el **periodo de tiempo en que los vecinos permanecen fuera de sus viviendas es acotado (2-4 horas)**. Además, a medida que avanzan las tronaduras, las viviendas dentro del radio de 500 metros va variando, por lo que **no siempre son las mismas personas las que deben ser evacuadas**.
89. Ese tiempo acotado (2 a 4 horas) durante el cual permanecen fuera de sus viviendas, no puede, bajo ninguna circunstancia, considerarse un impacto de significancia.
90. Lo acotado de la necesidad de evacuación puede evidenciarse en las siguientes figuras que muestran los 10 sectores tronables, el radio de 500 metros de evacuación preventiva, la cantidad de tronaduras y su duración temporal total:

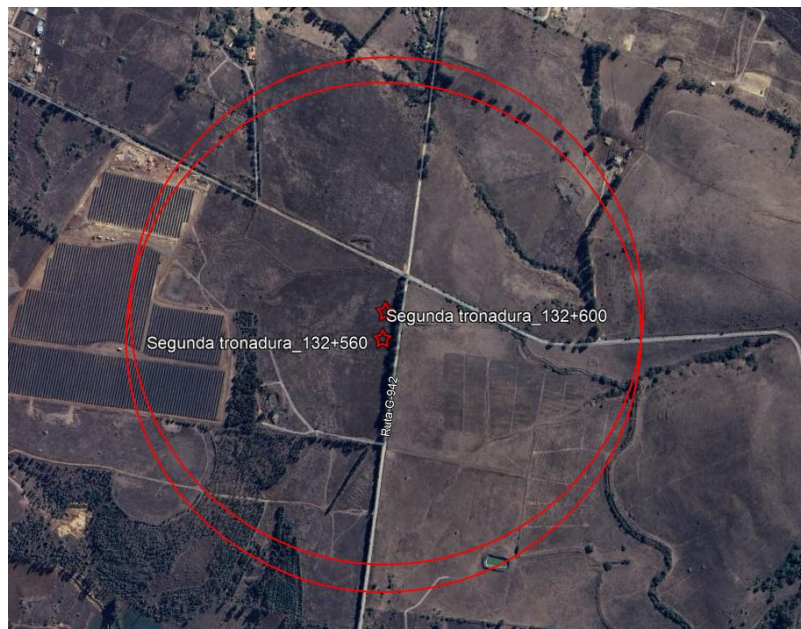
Figura 21: Ubicación de la tronadura 2 y radio de exclusión

95. Por su parte, la segunda tronadura fue ejecutada el día **16 de enero de 2025**. Cabe relevar que dentro del radio de exclusión de 500 metros **no se ubicaba ninguna vivienda**, por lo que **no fue necesario evacuar gente**, tal como da cuenta la siguiente figura.

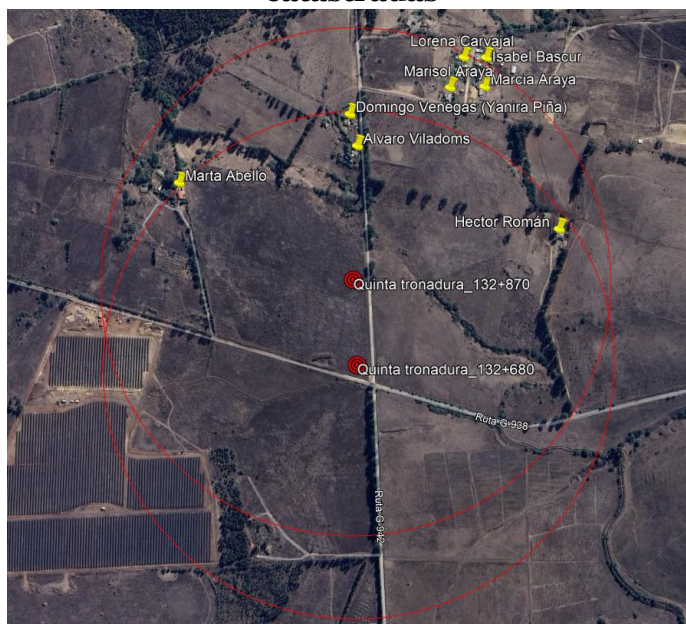
Figura 24: Ubicación de la tronadura 5, radio de exclusión y viviendas catastradas

103. La quinta tronadura fue ejecutada con fecha **28 de enero de 2025**. Previo a su ejecución, con fecha **20 de enero de 2025**, mediante visitas y registro en Fichas de Datos, se **entrevistaron y catastraron ocho viviendas** dentro del perímetro de exclusión: Álvaro Viladoms, Héctor Román, Domingo Venegas, Isabel Bascur, Lorena Carvajal, Marcia Araya, Marisol Araya y Marta Avello.
104. Cabe relevar que los propietarios de **la totalidad de las ocho viviendas dieron su conformidad al proceso de catastro y evacuación**, tal como dan cuenta las respectivas Fichas de Datos.
105. La siguiente figura muestra la tronadura, el radio de exclusión y la ubicación de las casas catastradas:

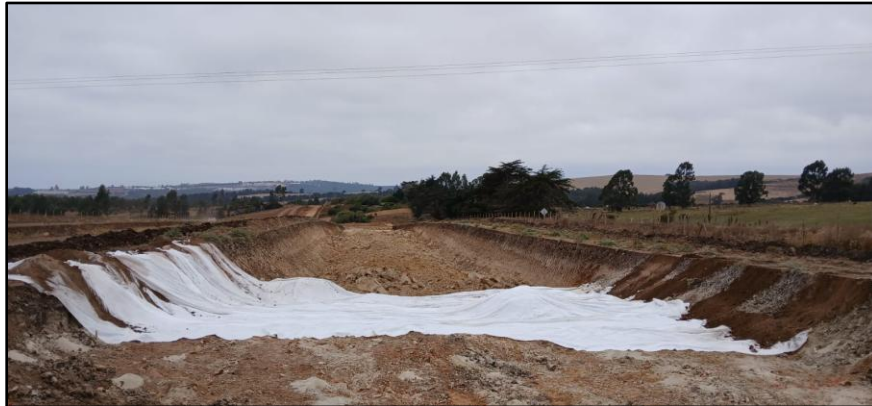
Figura 30: Imagen referencial instalación geotextil

1. El objetivo de esta nueva medida adicional es disminuir la generación de material particulado y controlar aún más la dispersión de este, circunscribiéndolo al área donde se efectuó la tronadura.
2. Las características que deberá tener el geotextil a utilizar son las siguientes:
 - (i) Densidad mínima de 150 grs/m².
 - (ii) Una superficie mayor al área de tronadura, por ejemplo, 2 metros superior de buffer.
3. En conjunto con la instalación del geotextil, en todos los bordes se dispondrá material de excavación, cuya función será la de hacer peso entre la manta y el suelo para lograr un correcto confinamiento.
4. A continuación, se presenta una imagen referencial de la ejecución de la medida:

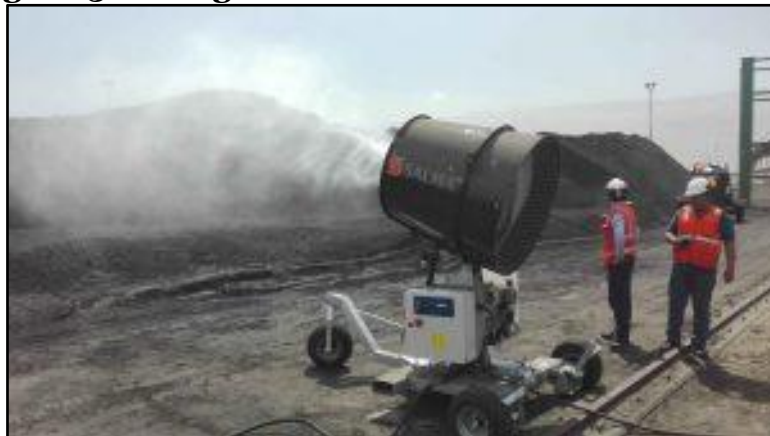
Figura 32: Imagen referencial del cañón nebulizador

5. A continuación, se presentan una imagen referencias del cañón nebulizador:

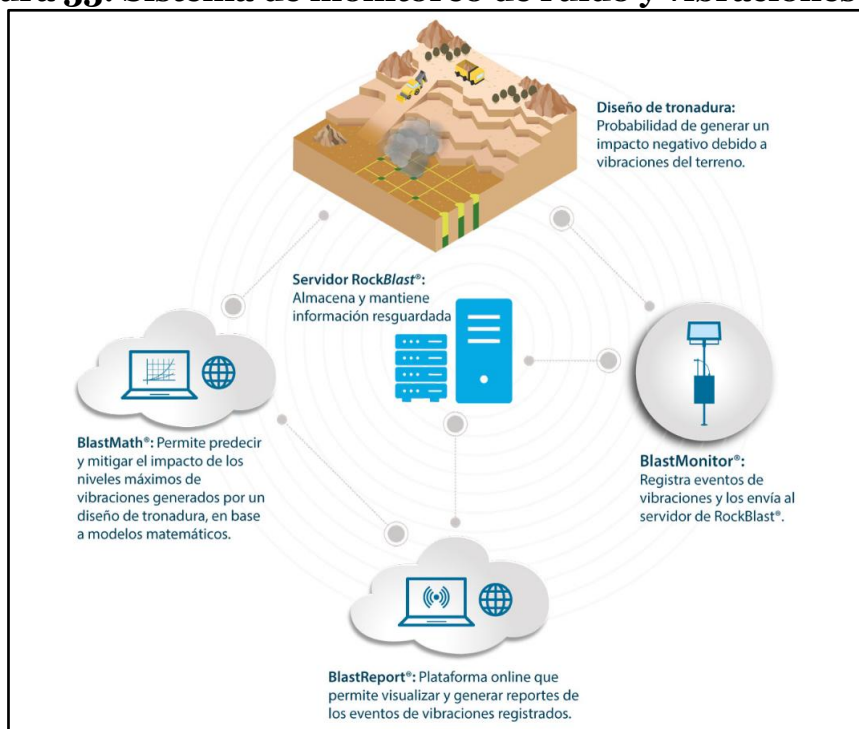
Figura 33: Sistema de monitoreo de ruido y vibraciones

1. Se instalará de forma temporal y móvil, un monitor que registrará los niveles de vibración y ruido generado por las tronaduras, para demostrar el cumplimiento de normativa de referencia señalada en la Guía para la “*Predicción y Evaluación de Impactos por Ruido y Vibraciones en el EIA*” del Servicio de Evaluación Ambiental.
2. El sistema monitoreará el ruido y vibraciones en relación al receptor habitado más cercano a la tronadura y cuyos valores serán comparados con los límites establecidos en la norma de referencia.
3. A continuación, se presenta una imagen referencial del tipo de sistema y monitor:
