Ref. Interpone recurso de reposición contra Resolución Exenta N° 1.451, de fecha 25 de agosto de 2022, de esta SMA.

Imagen N° 1: Proyecto Vista Cordillera.

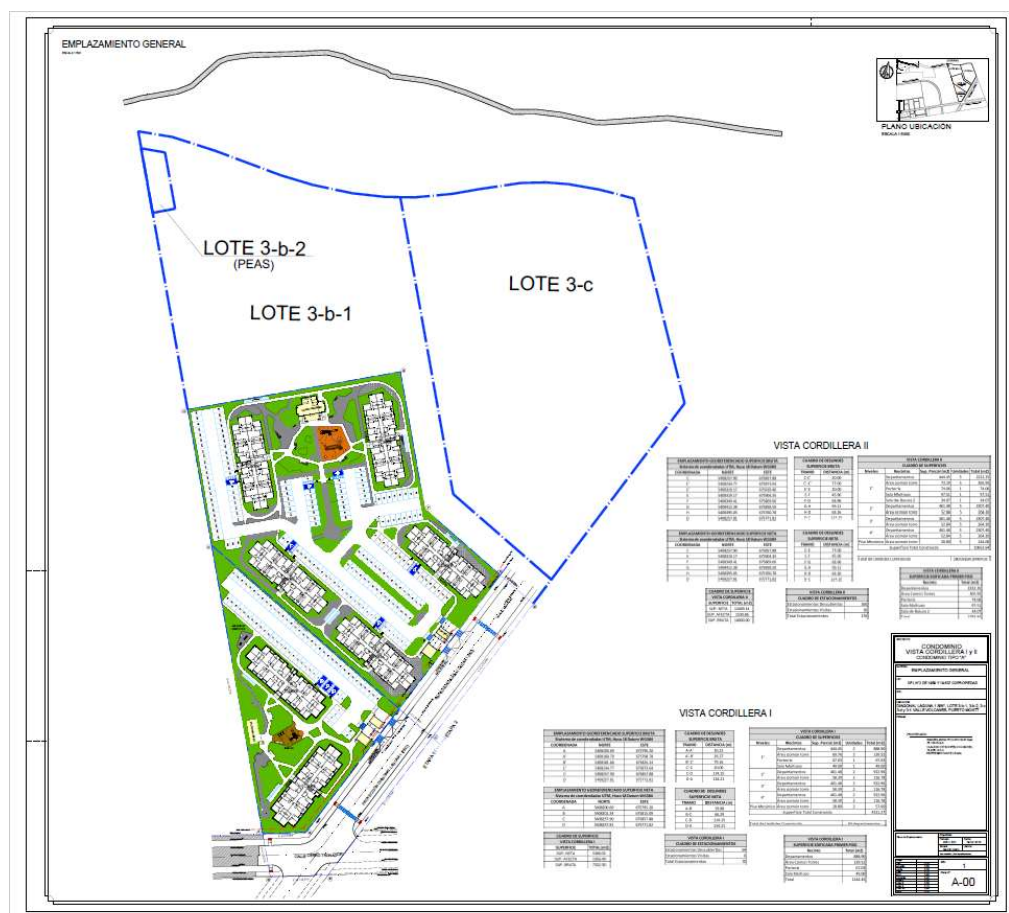
7. Como hemos explicado, la etapa I, emplazada en el lote 3-f, obtuvo el Permiso de Edificación N° 815, de fecha 15 de diciembre de 2021, en tanto la etapa II, emplazada en el lote 3-f, obtuvo el Permiso de Edificación N° 60, de 9 de febrero de 2021, ambos otorgados por la Dirección de Obras Municipales de Puerto Montt, todo lo cual se grafica en la imagen siguiente.

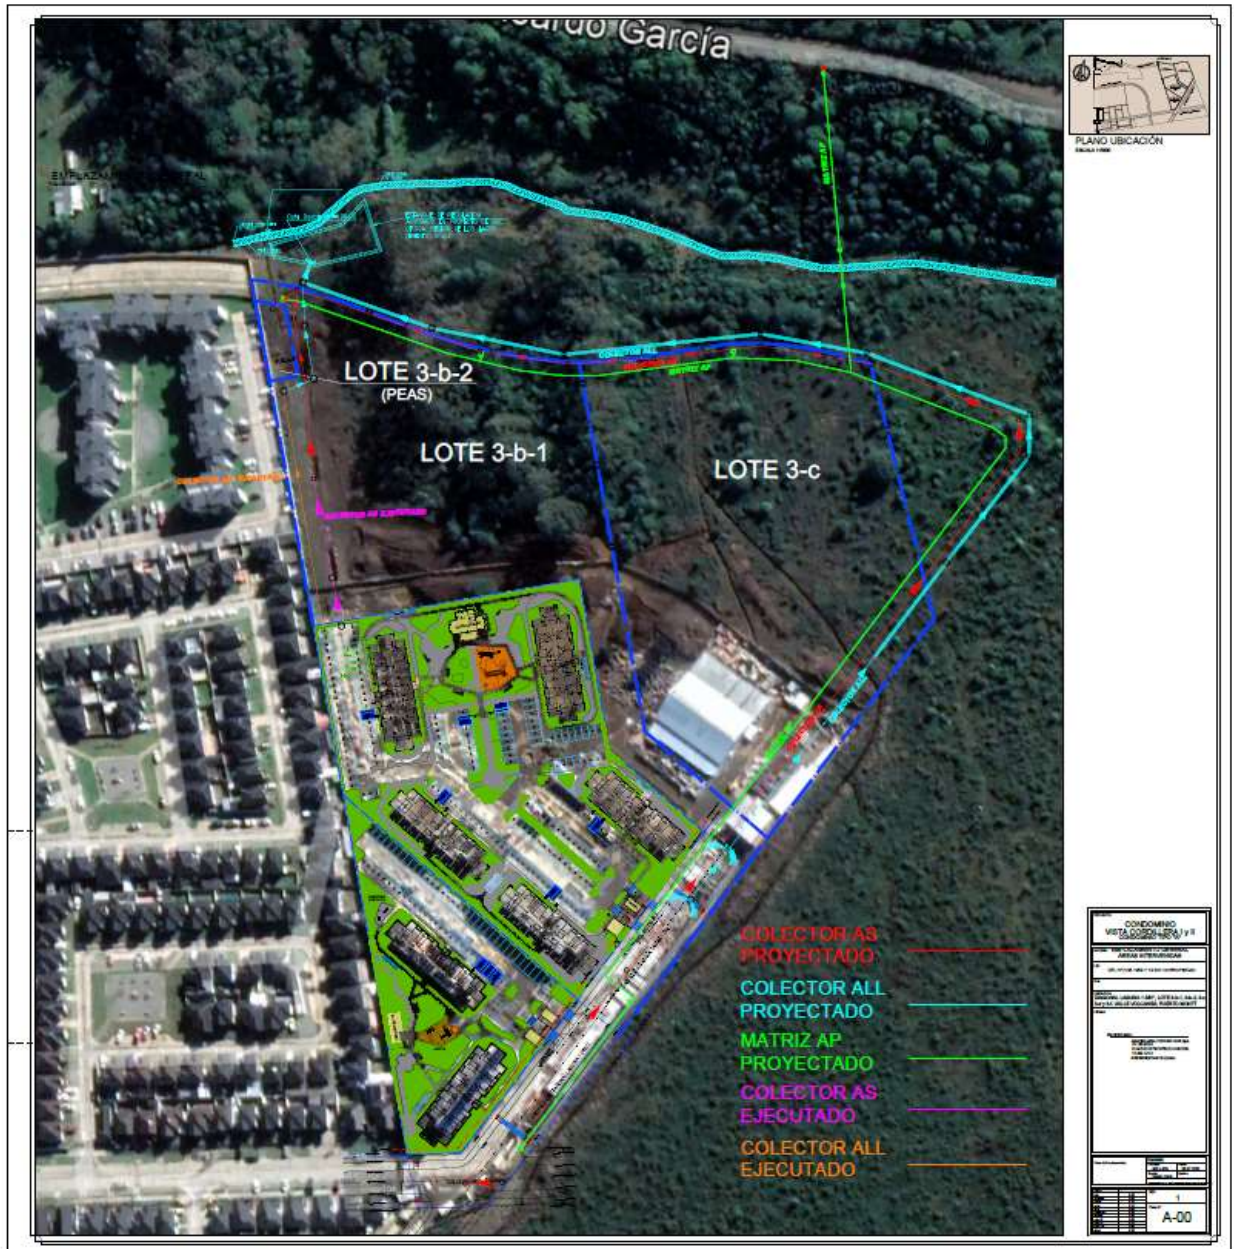
8. Sin embargo, como hemos señalado en múltiples presentaciones, las etapas I y II consideran que se ejecuten, en los lotes 3-b-1, 3-b-2 y 3-c, obras propias de los proyectos de aguas

lluvias, redes y sistemas sanitarios de dichas etapas, así como la instalación de faenas, todo lo cual se aprecia en la siguiente imagen.

Imagen N° 2: Plano de emplazamiento del Proyecto Vista Cordillera con áreas a intervenir, ejecutadas (en naranja y morado) y proyectadas (en rojo, celeste y verde).

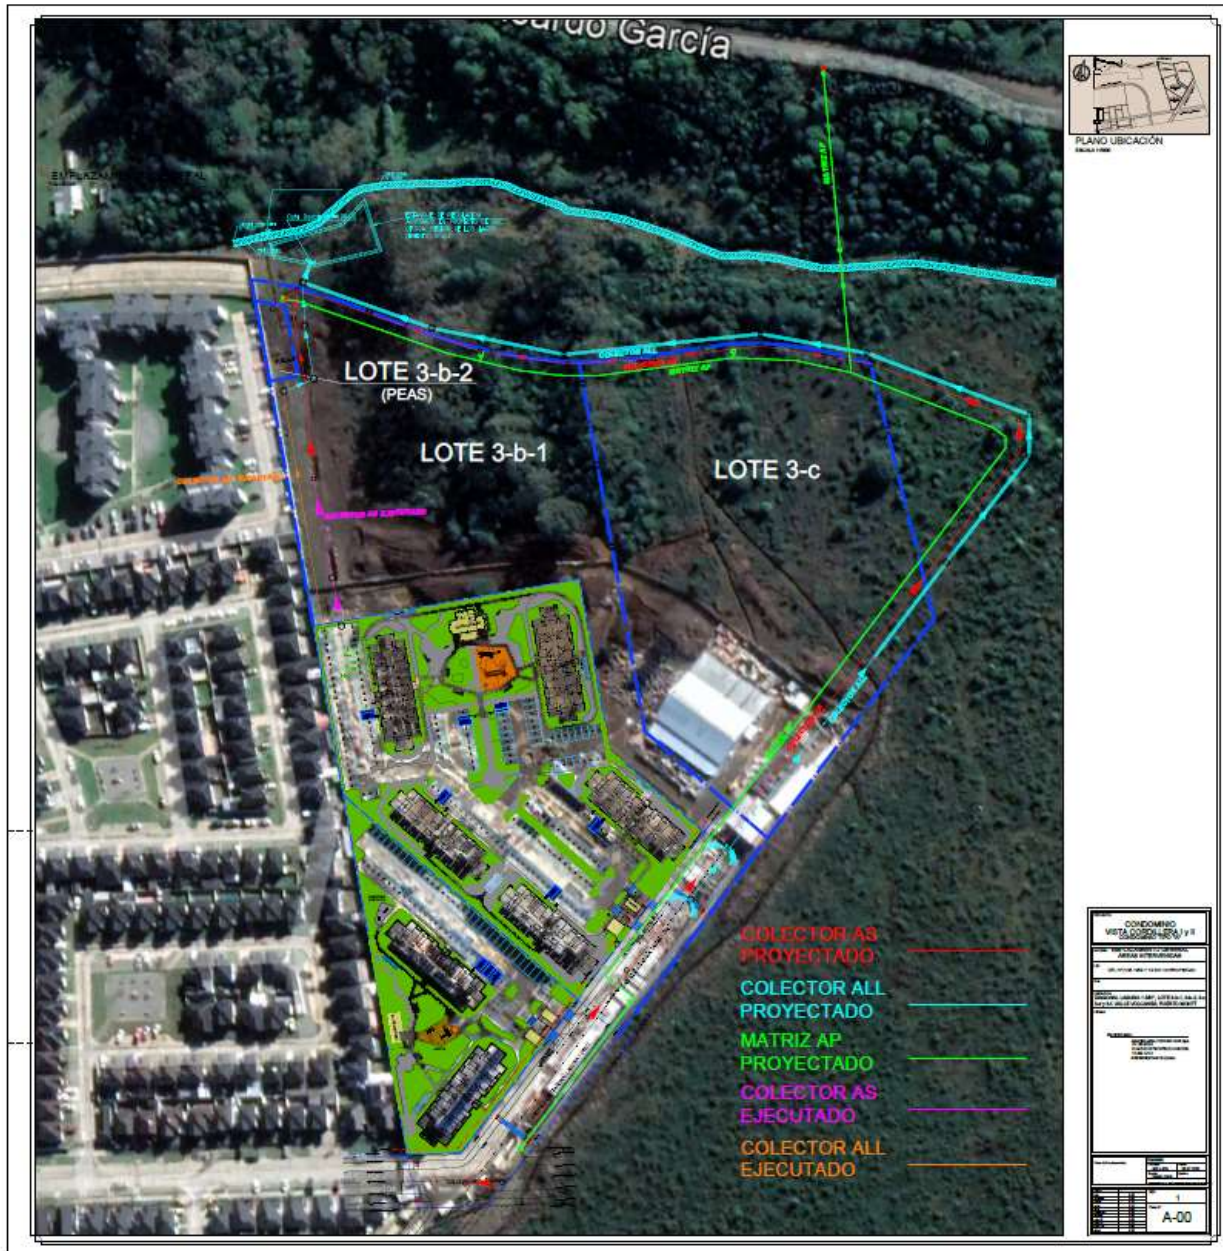
En la siguiente imagen, en color verde, se grafica la matriz de agua potable proyectada, parte de la cual ya está construida en la vía que se emplaza en el lote 3-d, pero este colector debe continuar por los deslindes oriente y norte del lote 3-c para luego torcer hacia el norte, para llegar a la calle Ricardo García, la cual se emplaza naturalmente fuera de los predios de propiedad de Inmobiliaria Pocuro SpA.

Imagen N° 4: Obras adicionales del Proyecto Vista Cordillera I y II.

Para tal efecto, Inmobiliaria Pocuro SpA ya ha ejecutado parte del colector de aguas servidas (graficado en color morado en la imagen anterior), en tanto que otra parte está pendiente de concluir su ejecución (graficado en color rojo).

En particular, está ejecutando parte importante del colector de aguas servidas que se emplaza en el deslinde poniente del lote 3-b-1, y está pendiente de ejecutar el colector que se emplaza en el deslinde oriente del lote 3-c que luego corre por el deslinde norte de ese mismo predio, parta luego cruzar por el deslinde norte del lote 3-b-1 y llegar a la Planta Elevadora de Aguas Servidas prevista en el lote 3-b-2, todo lo cual aparece en la figura anterior.

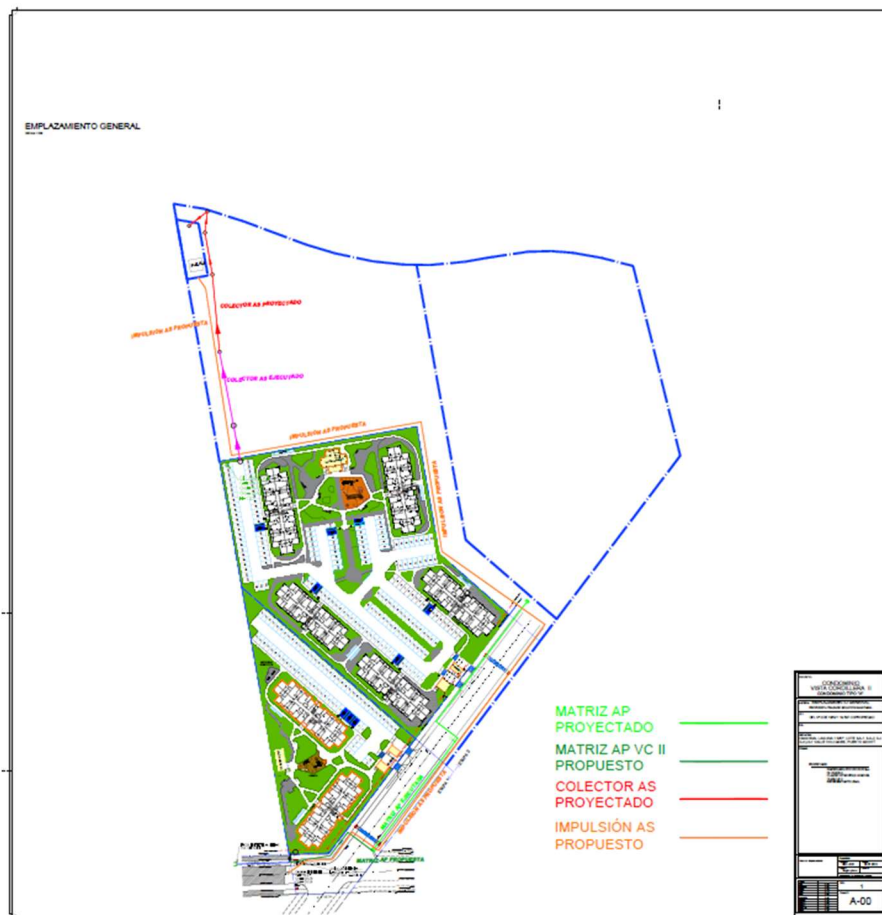
29. Al ejecutar esta tercera obra, no prevista inicialmente, y que se muestra en la figura siguiente, se evita la ejecución de las redes por el deslinde oriente y el deslinde norte del lote 3-c, así como efectuar el cruce del lote 3-a.

Imagen N° 5: Proyecto de agua potable y aguas servidas Vista Cordillera I y II.
