28 de enero de 2021  
GM-2021-011

Ref.: Entrega información que indica conforme a Res. Ext.1573 del 27 de agosto de 2020, de la Superintendencia de Medio Ambiente.

**Proyecto:** Control Muestra de Aguas Residuales

**Lugar de Muestreo:** Central Termica Sta Lidia

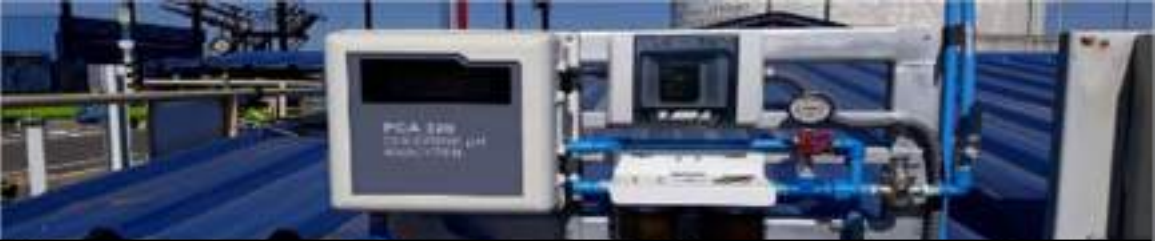
- Cambio de Filtros Saturados en línea de muestreo Riles.

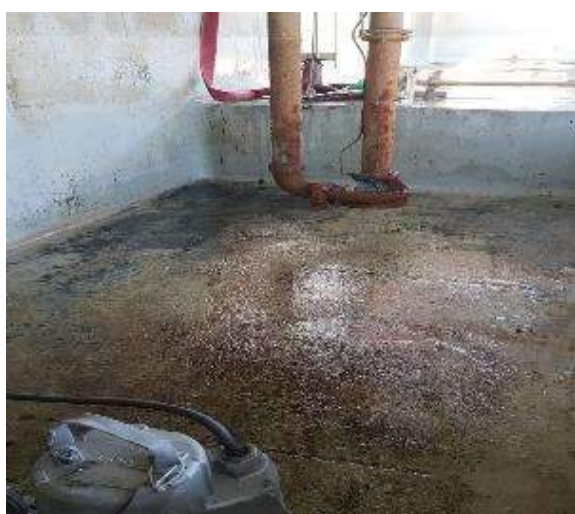
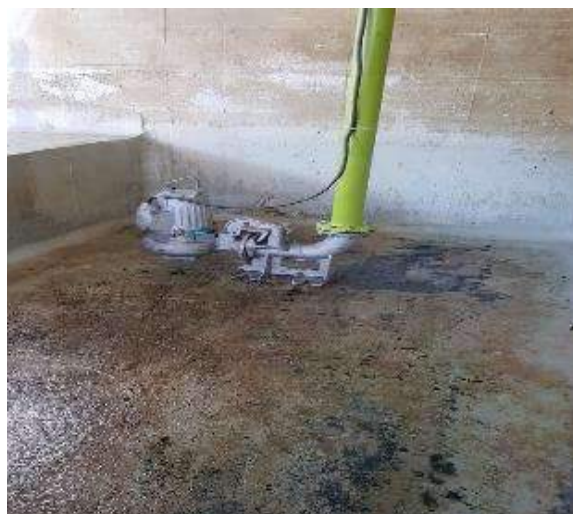
- Limpieza de piscina de RILES, personal de operaciones.

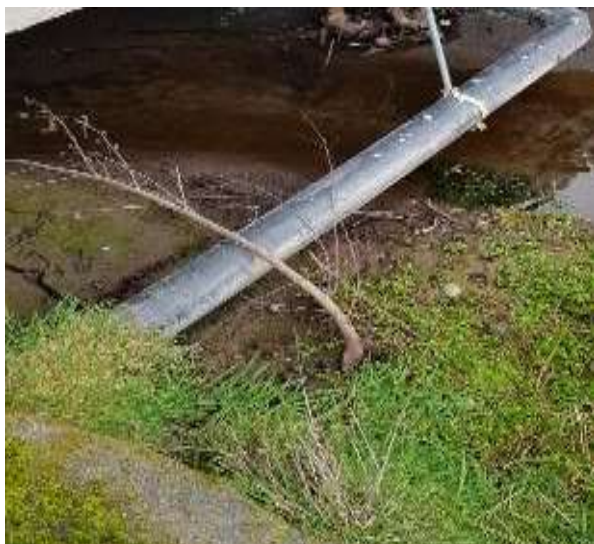
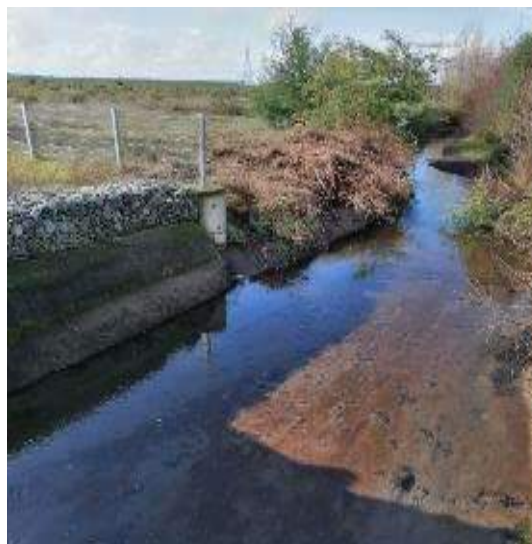
- Verificación de caudal y estado de cañerías de descarga hacia canal Zañartu.

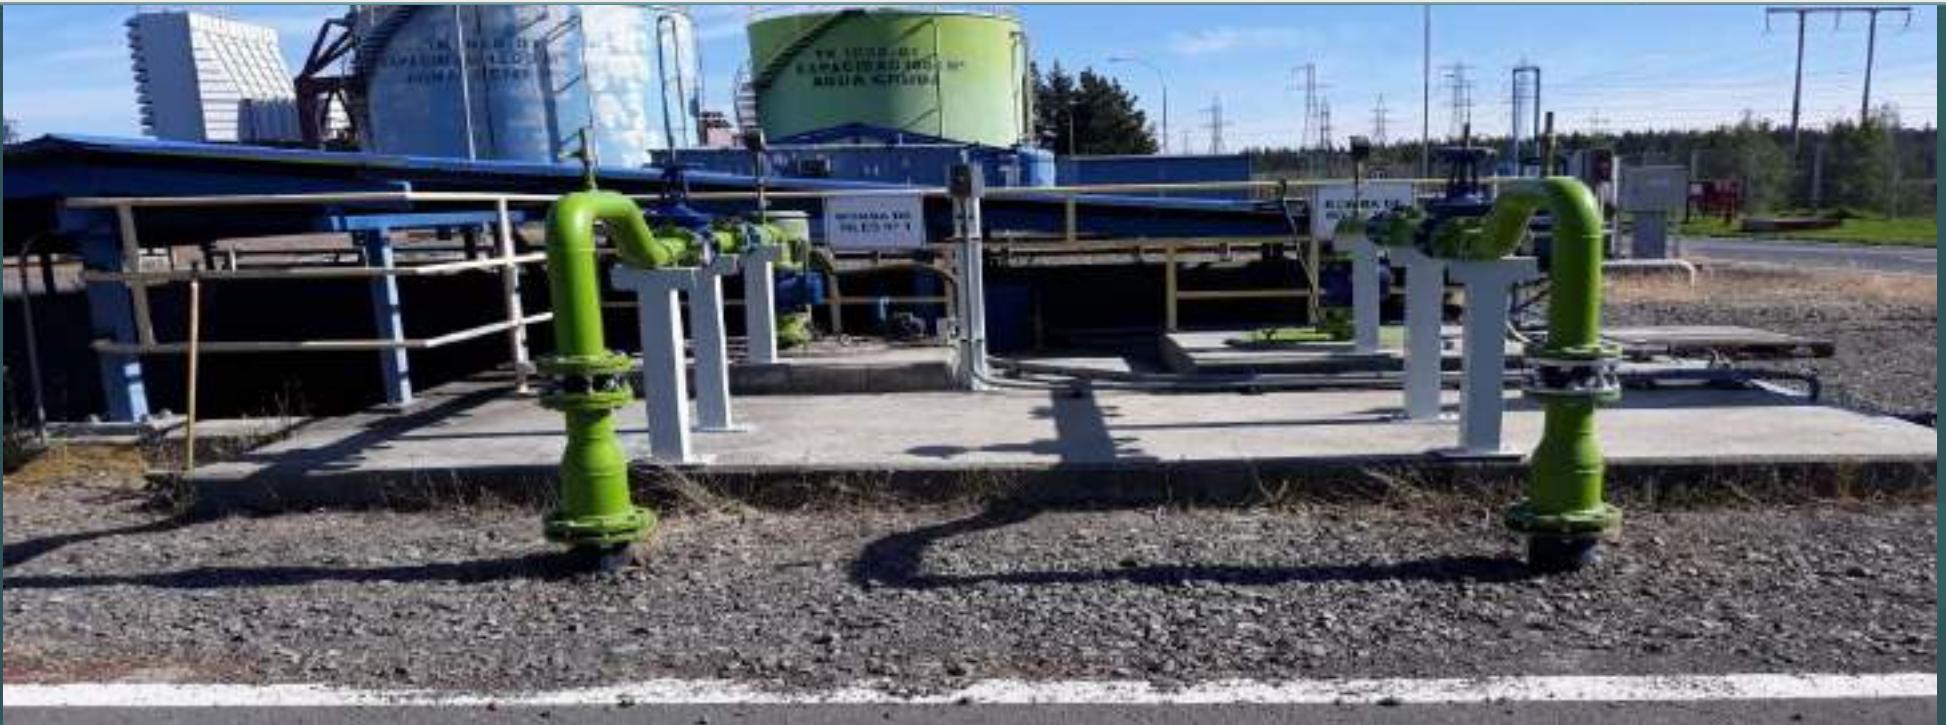
- (2) bombas de agua de descarga de riles N° 1030-PC-01/02, las cuales son monitoreadas y comandadas desde la Sala de Control del BOP. Para cada bomba existen dos modos de operación: local y remota.

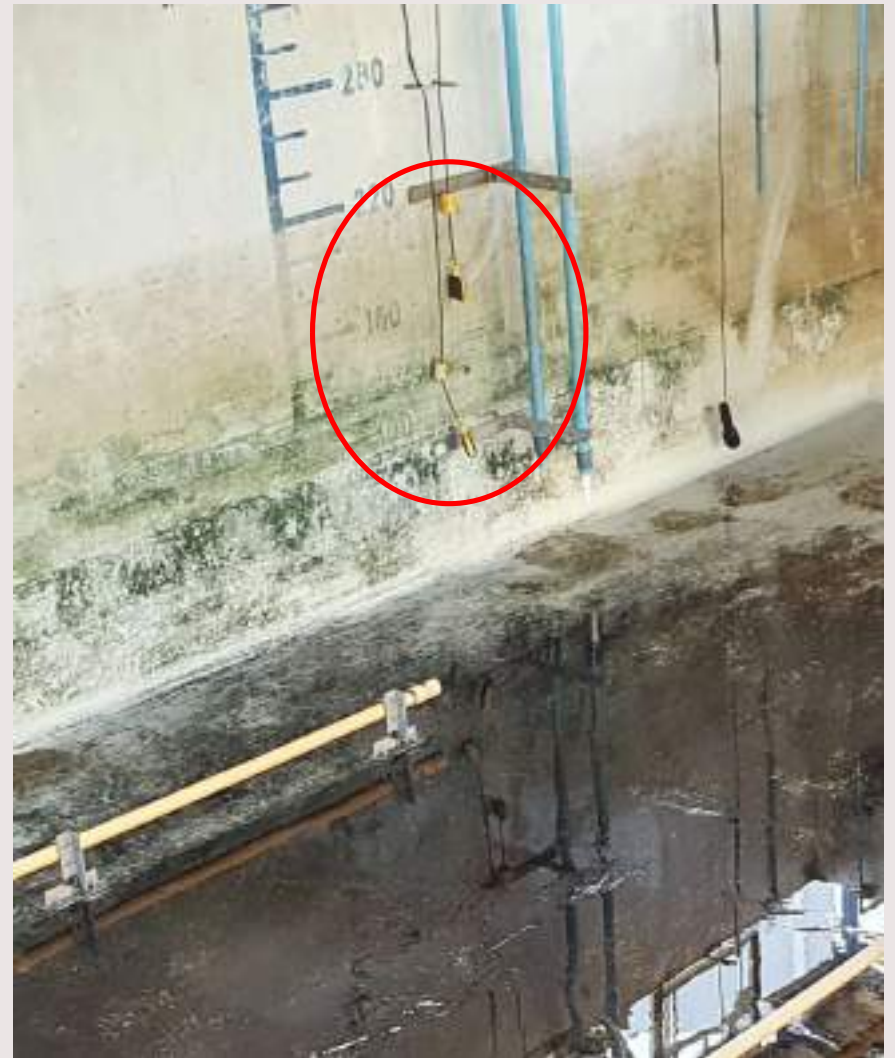
- Un switch de nivel bajo, que detiene las Bombas como protección y para que no pierdan la succión y señal de alarma a la Sala de Control.
- Un switch de nivel alto, que inicia procedimiento de estudio de calidad del efluente, con señal de alarma a la Sala de Control.
- Un switch de nivel alto-alto, que indica señal de alarma a la Sala de Control.

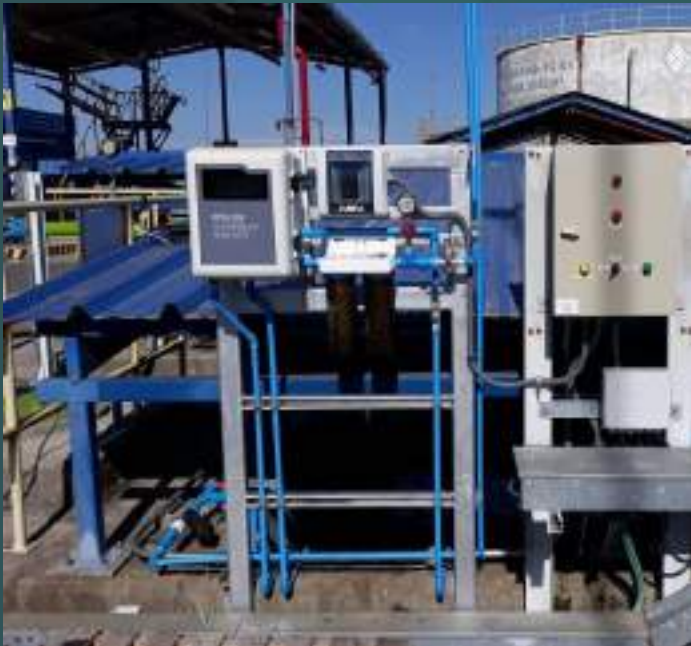
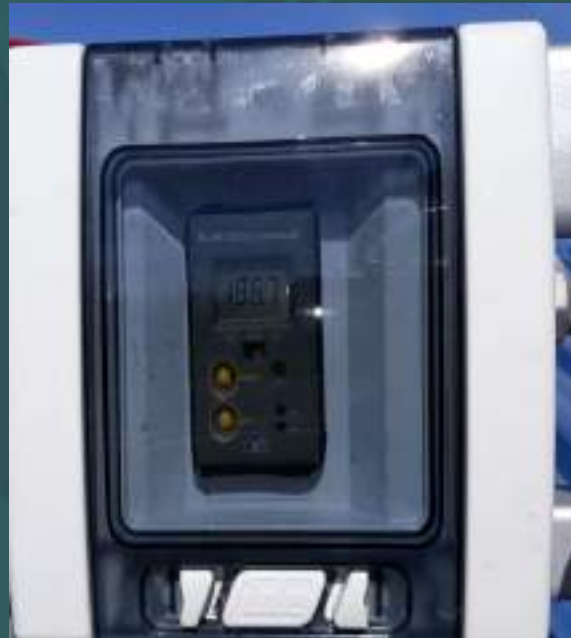
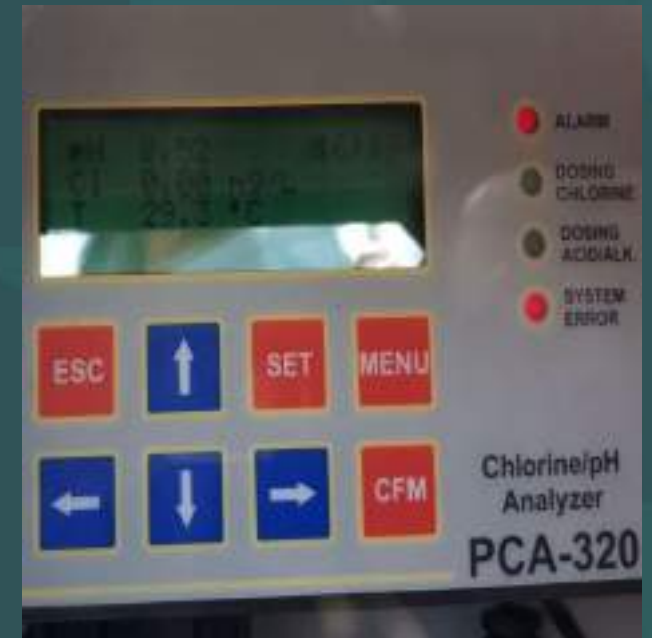
- Medidores de conductividad, PH, cloro y Temperatura mediante los cuales se determina si el agua es apta para su uso en riego, de acuerdo a la norma NCH 1.333 Of.78.

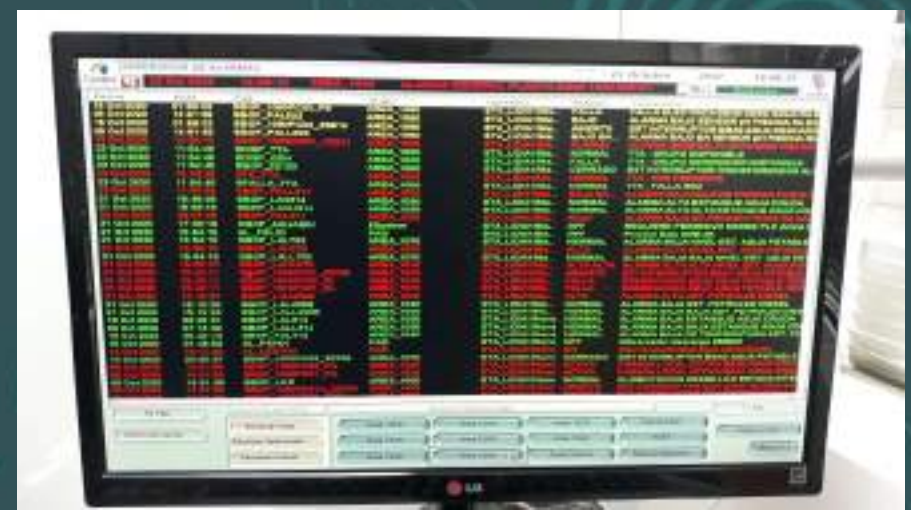
Pantalla grafica y cuadro de alarmas de todo el Sistema BOP

- Para operación remota de las bombas, el operador deberá verificar en la Sala de Control en la pantalla grafica del BOP el estado y condición de cada motor ( funcionando, detenido normal, detenido por falla, interruptor de alimentación abierto, estado del selector Local-Remoto y parada local activada).
- Una vez verificado el correcto estado de los motores y previo chequeo de parámetros y registro de estos (ver imagen adjunta), procederá a poner en marcha de manera remota el funcionamiento de la bomba. La detención de la bomba será de manera automática una vez se active el switch por bajo nivel ( 90 m3 aproximado en interior piscina).

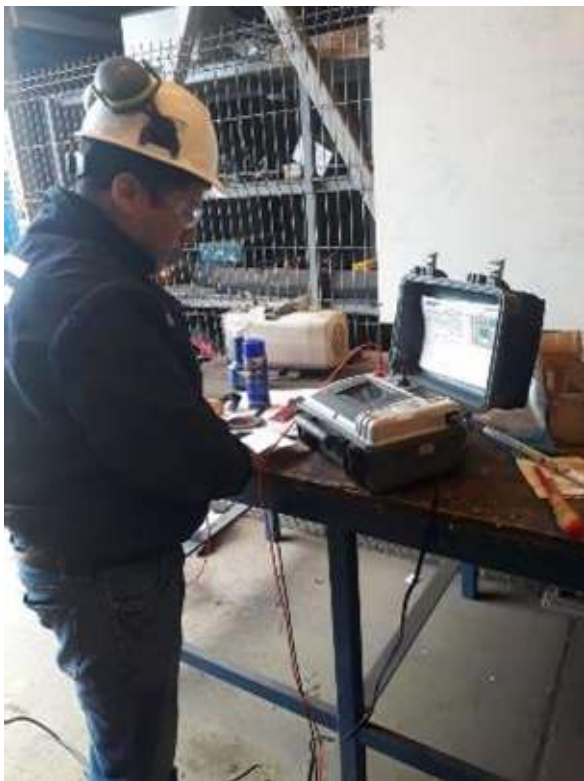
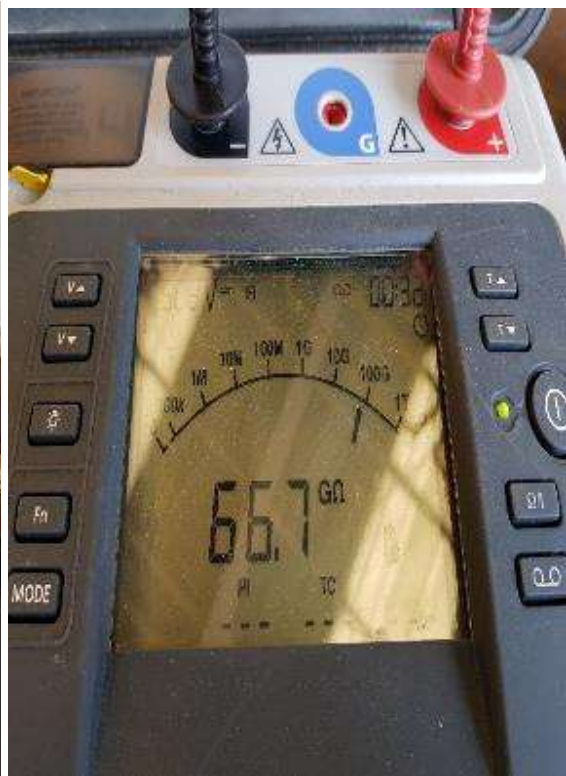
- Ensayos de resistencia de aislación indica un **IP superior a 1,5** concluyendo buena aislación con valores en Giga Ohm.

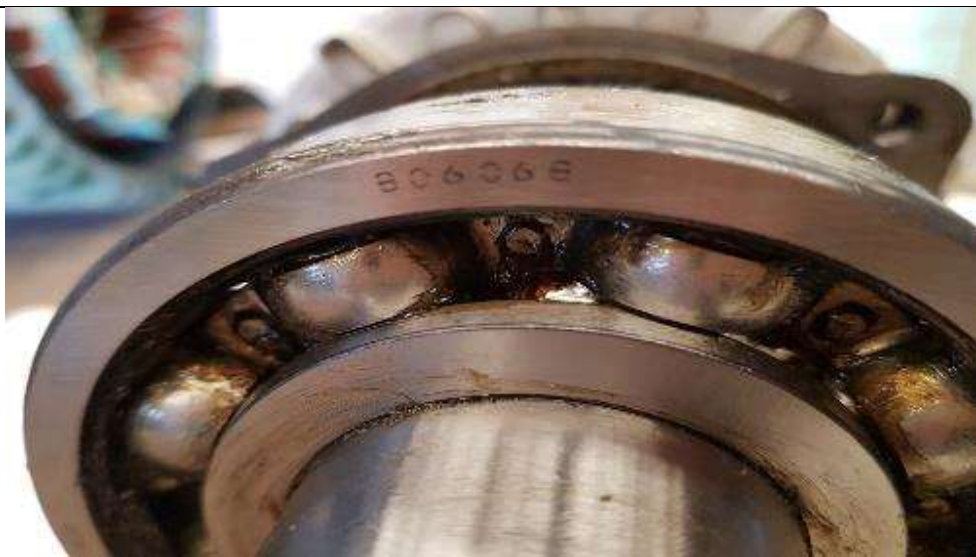
**Tipo de rodamiento:**

- SKF 6309

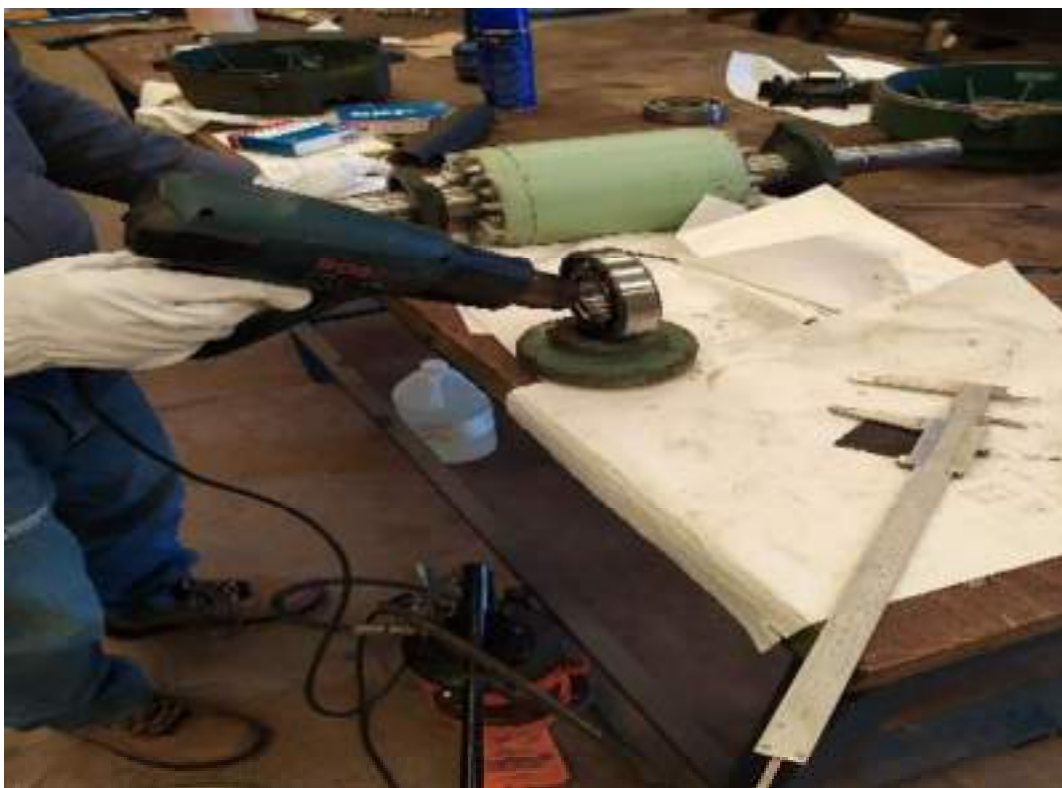
### 3.- Montaje de rodamientos.

- Se aplica 70°C de temperatura para inserción de cada rodamiento.

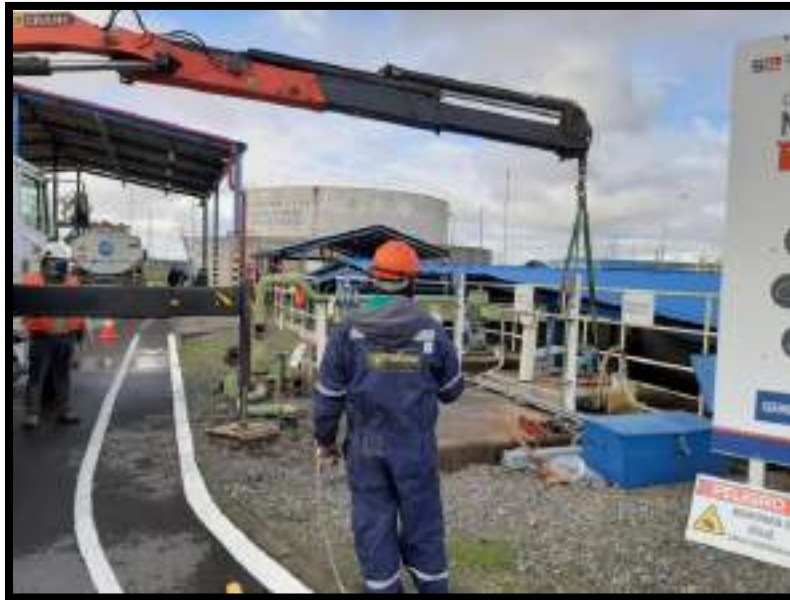
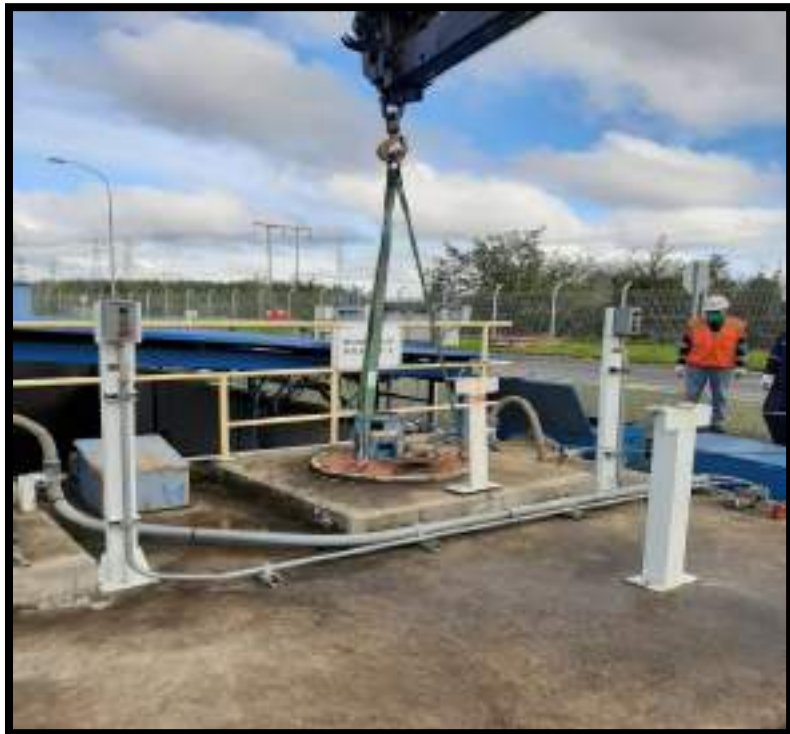
### 10.1 RETIRO DE BOMBA ITT GOULDS Y DE CAÑERÍA AEREAS

- Se desconecta eléctricamente bomba de riles N°2 ITT Goulds, modelo 3171.-
- Se hace retiro de todas las líneas aéreas y se trasladan a maestranza de contratista Mellavi para proceso de limpieza superficial y posterior pintado de las líneas

- Se hace retiro de bomba de riles ITT goulds, en conjunto con sus respectivas cañerías. Para este fin se utiliza camión pluma.
- Por decisión de personal de planta GEME , se procede a reemplazar bomba ITT goulds modelo 3171, por bomba Flygt suministrada por planta.-

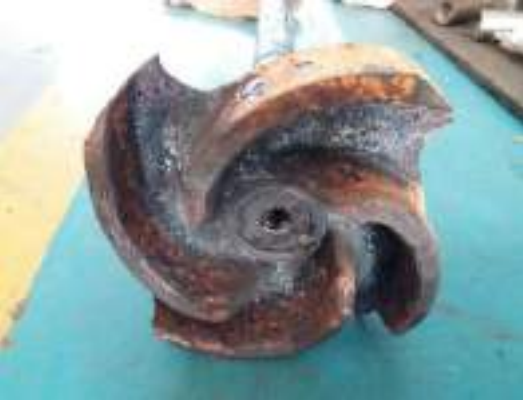
<p style="text-align: center;"><b>TAPA SUCCION</b></p> <p>MAL ESTADO ALTA CORROSION EXTERIOR CON PERDIDA DE MATERIAL. DESGASTE EN ZONA DE AJUSTE CON RODETE. SE RECOMIENDA REEMPLAZO</p>

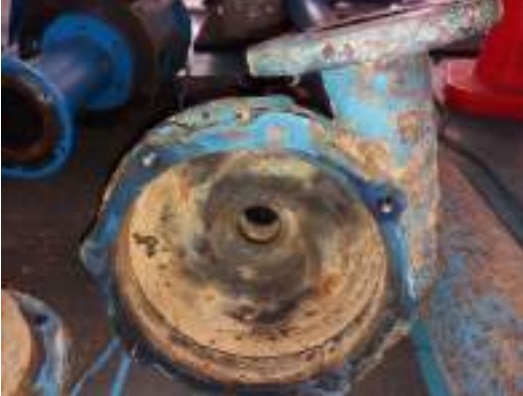
<p style="text-align: center;"><b>RODETE</b></p> <p>MAL ESTADO</p> <p>ALTA CORROSION EXTERIOR CON PERDIDA DE MATERIAL.</p> <p>DESGASTE EN ZONA DE AJUSTE CON PLATO SUCCION.</p> <p>SE RECOMIENDA REEMPLAZO</p>

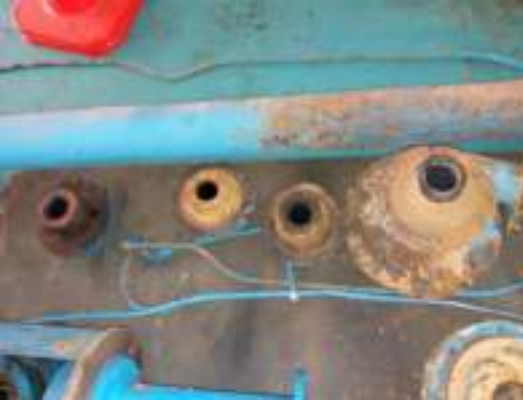
<p style="text-align: center;"><b>CARCASA</b></p> <p>REGULAR ESTADO</p> <p>ALTA CORROSION EXTERIOR CON PERDIDA DE MATERIAL.</p> <p>SE RECOMIENDA LIMPIEZA ABRASIVA Y RECUBRIMIENTO CERAMICO.</p>

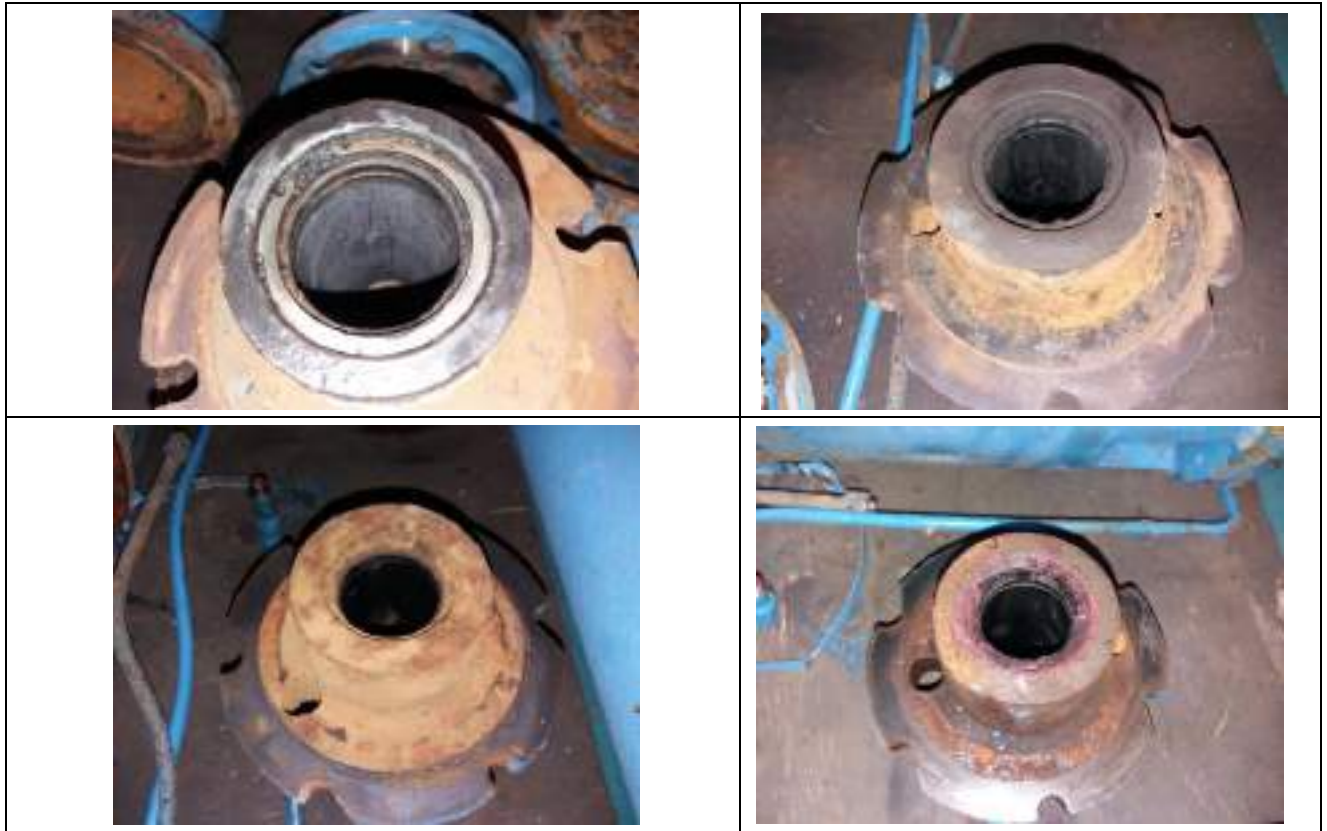
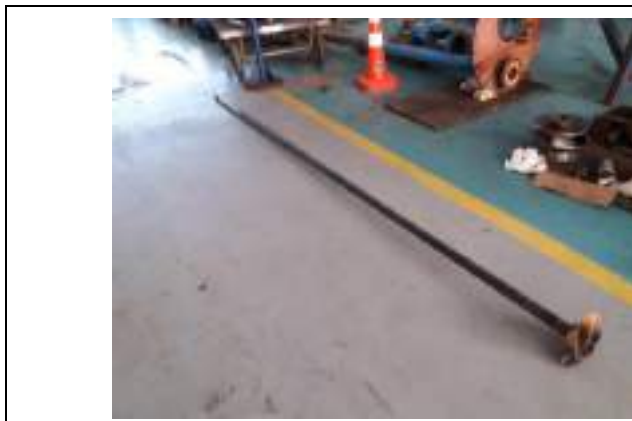
<p style="text-align: center;"><b>DESCANSOS INTERMEDIOS</b></p> <p>MAL ESTADO</p> <p>DESGASTE Y PERDIDA DE MATERIAL EN ZONA DE TRABAJO CON EJE MOTRIZ.</p> <p>SE DEBEN REEMPLAZAR.</p>

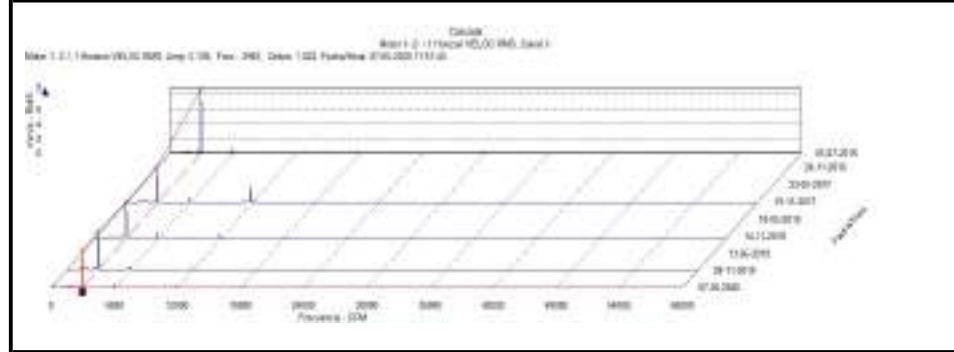
### GRAFICA ESPECTRAL

**Problemas Encontrados:**  
Bomba Riles 1060-PC01 presenta problemas de deflexión operacional de equipo por falta de rigidez o problemas de grados de libertad en la parte inferior de bomba vertical. Debido a que bomba vibra más en la parte superior, lo que aargo plazo esto provoca soldadura mecánica y sobre esfuerzo en la parte de anclaje de la bomba.  
Rodamiento sin frecuencia de falla por fatiga por BPFI-BPFP-BSF-FTF, además equipo se encuentra muy bien lubricado.

**RECOMENDACIONES**  
Se recomienda mantener en observación.
