MAT: Entrega de antecedentes.

Peter Hatton B., representante legal de la **empresa Central Colmito S.A.** (en adelante e indistintamente “el Titular” o “Central Colmito”), ambos domiciliados para estos efectos en Av. El Parque Lote 3A. Parque Industrial sin número, comuna de Concón, V Región de Valparaíso, en procedimiento de Requerimiento de Información llevado a cabo por la Superintendencia del Medio Ambiente, al Señor Emanuel Ibarra Soto, Jefe (s) de la División de Sanción y Cumplimiento respetuosamente digo: Que, mediante la Resolución Exenta D.S.C N°1625 de 27 de agosto de 2020, de la Superintendencia del Medio Ambiente (en adelante “Res. 1625/2020”) rectificada por la Res. Ex. D.S.C N° 1995 de 05 de octubre de 2020, de la Superintendencia del Medio Ambiente (en adelante “1995/2020”), se ordenó el envío de antecedentes relativos al Programa de Monitoreo correspondiente a la descarga de los residuos líquidos industriales generados por Central Colmito S.A.

# INFORME TÉCNICO

## CENTRAL COLMITO

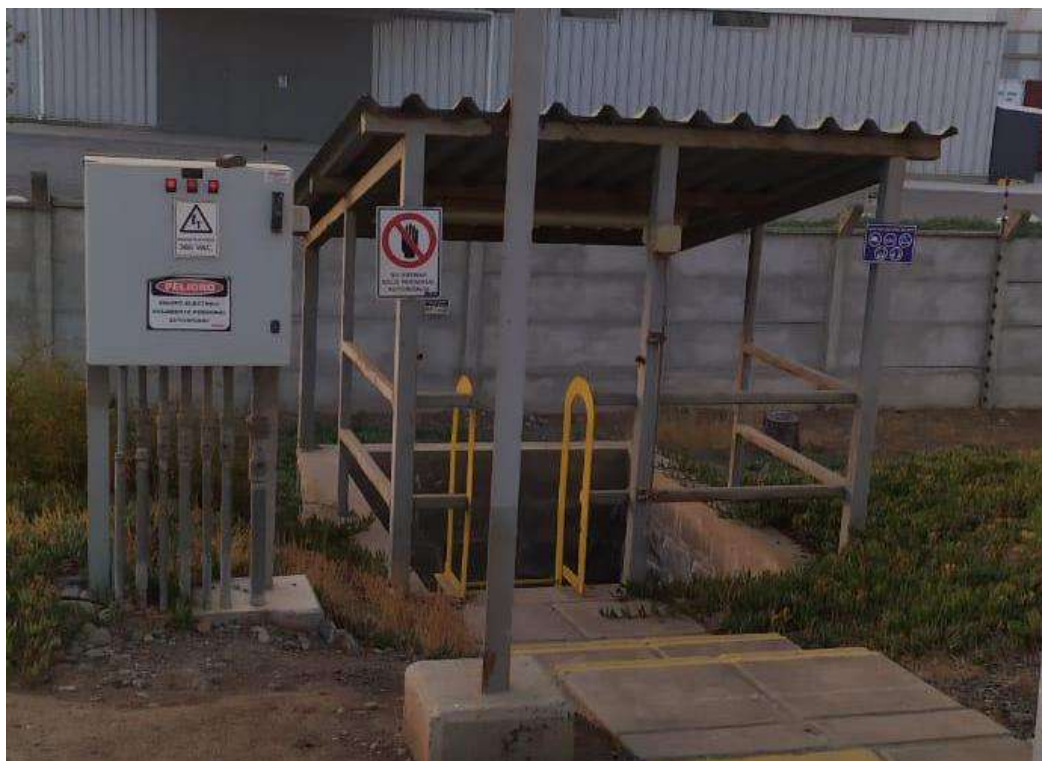
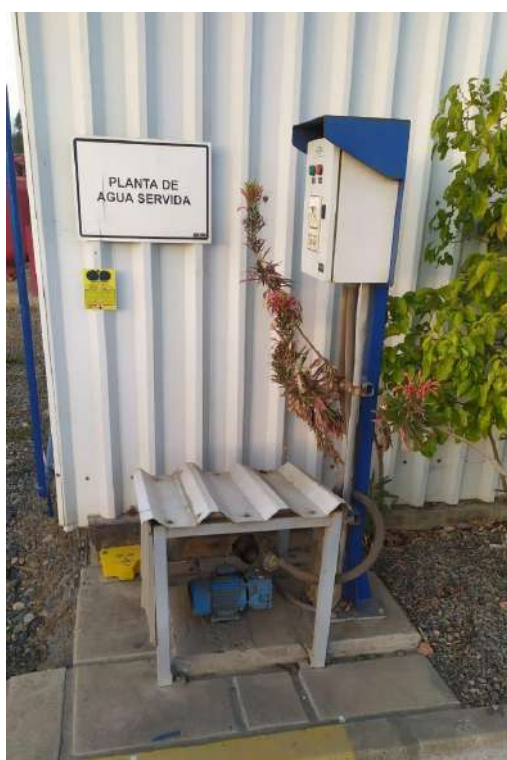
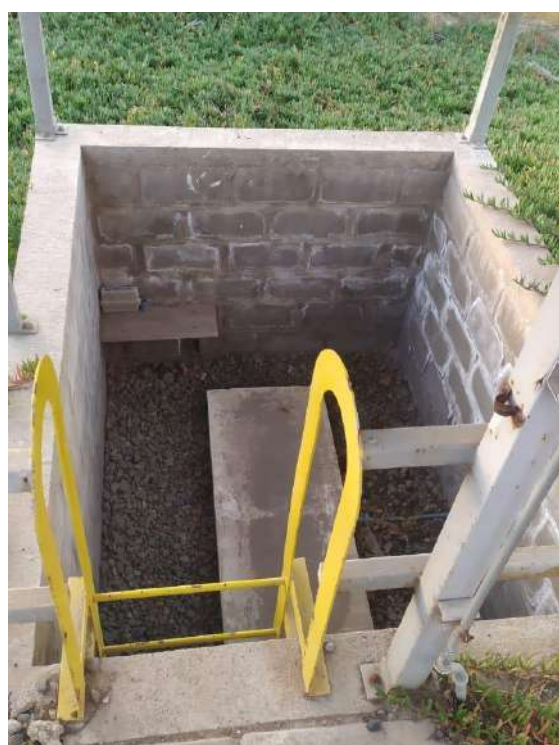
Fotografía 1: Planta de aguas servidas

Al ser un sistema modular, todo el sistema se encuentra en el mismo punto. A continuación, se presentan fotografías de la planta.

Fotografías tomadas con fecha 25/01/2021

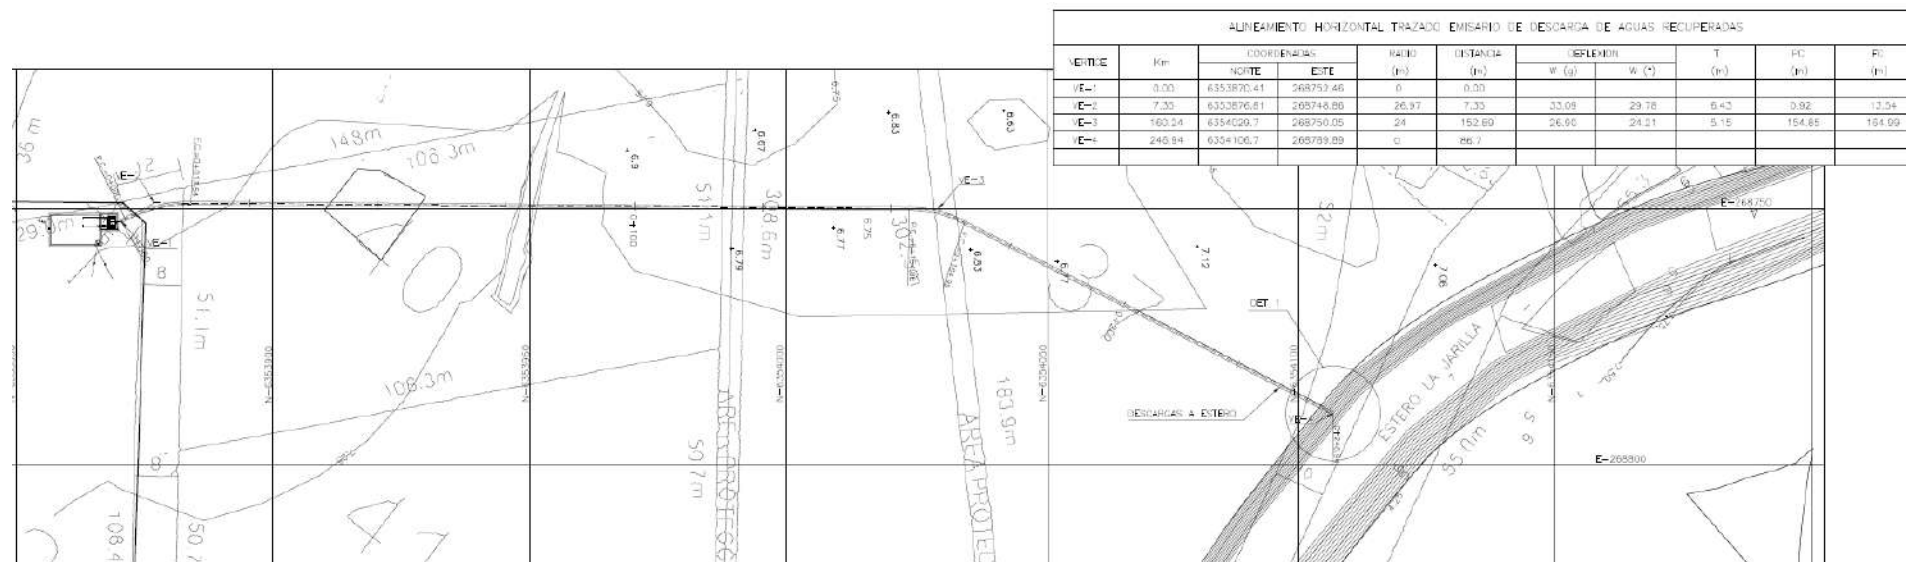
Figura 4-1: Pileta de almacenamiento y descarga

En la Figura 4-1 se aprecia un plano del piping de transporte y el punto de descarga en el estero.

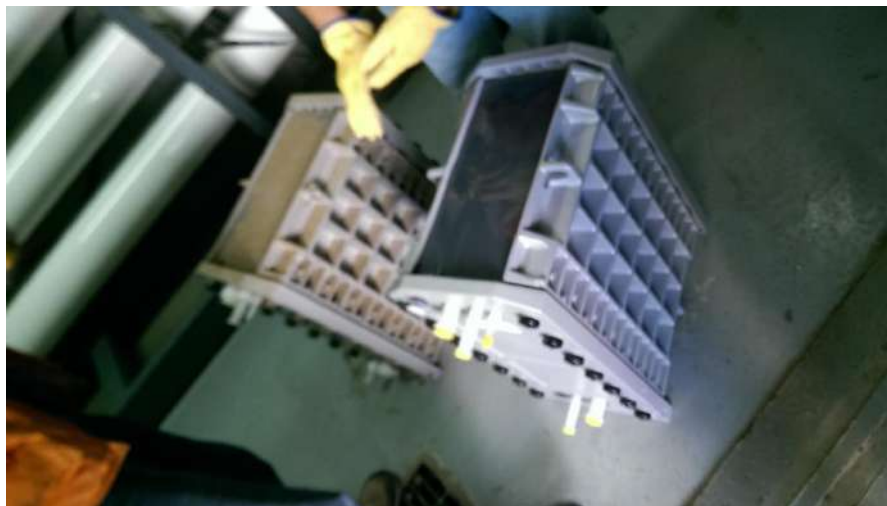
Ilustración 3: Stack viejo y nuevo

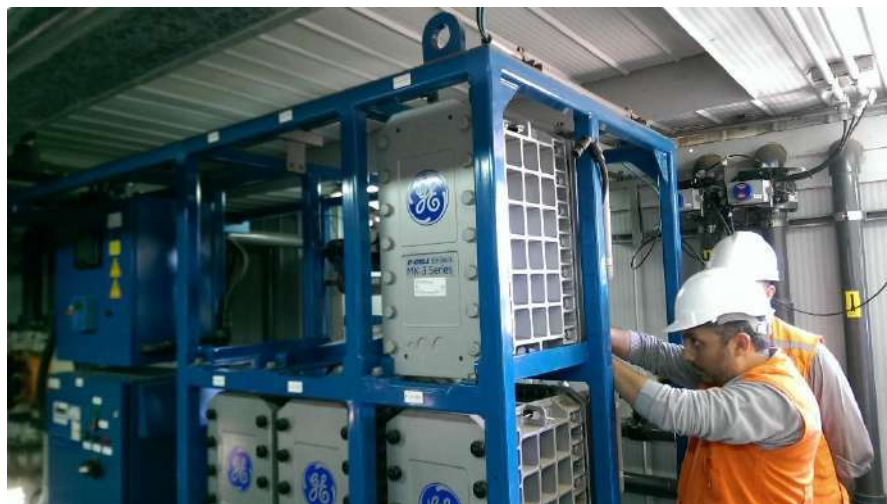
Ilustración 4: Instalación del stack nuevo

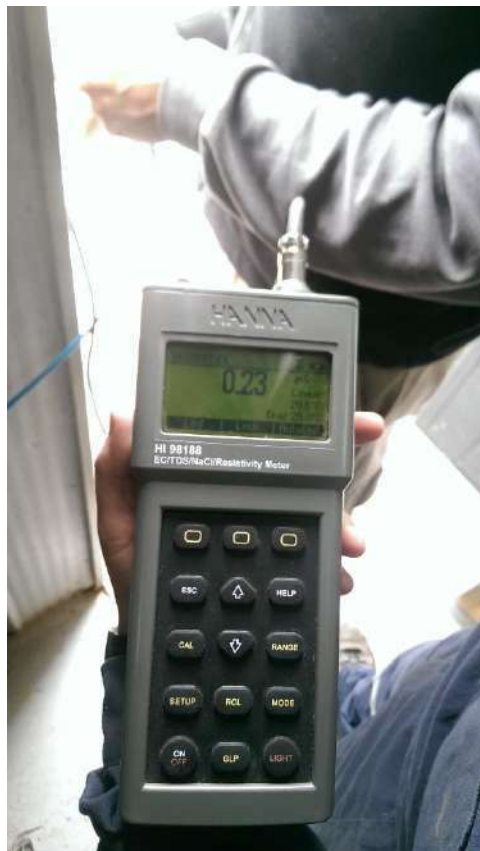
Ilustración 4: Conductividad agua producto, después de 4 horas con P.A.D en servicio

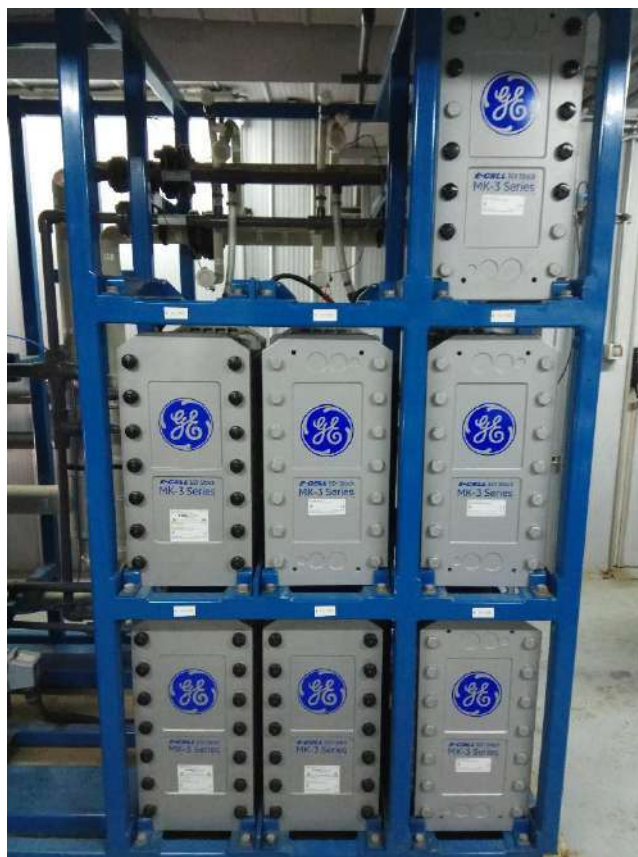
Ilustración 12: Estado Final

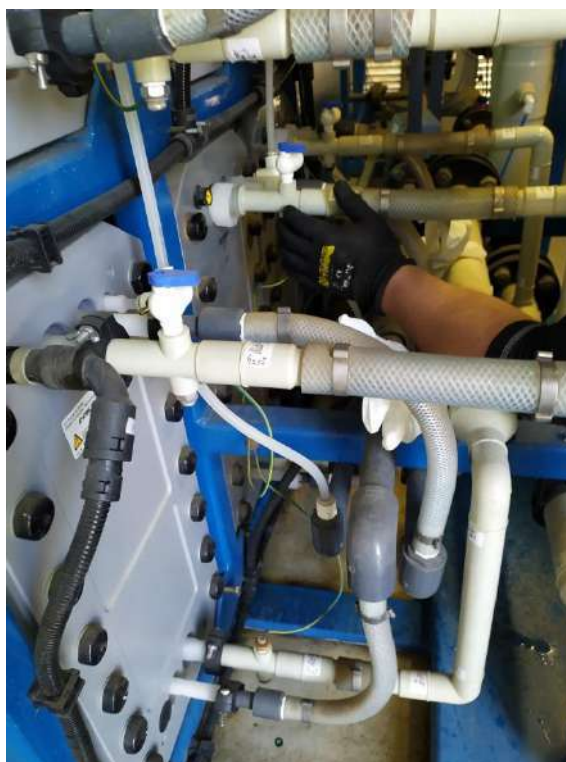
Ilustración 5 Desconexión hidráulica de los Stack

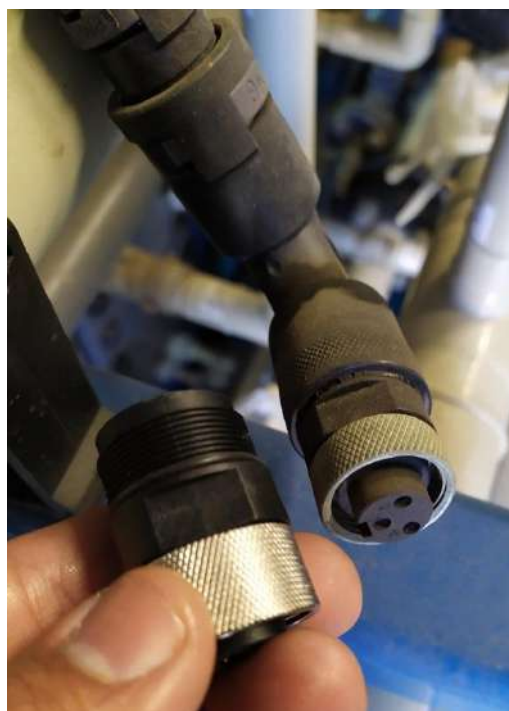
Ilustración 6 Cambio de conexión eléctrica de los Stack

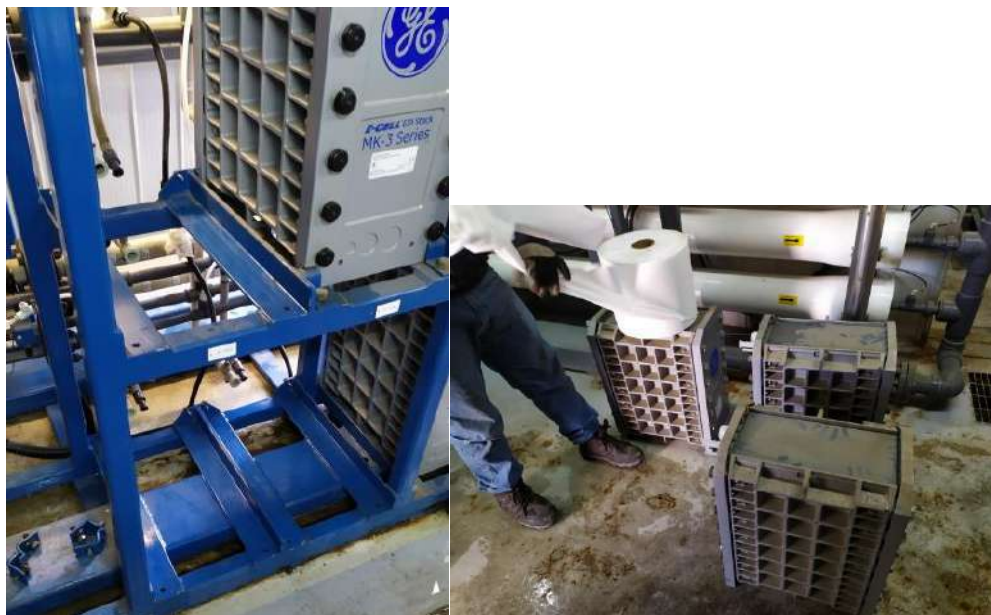
Ilustración 7 Retiro de los Stack

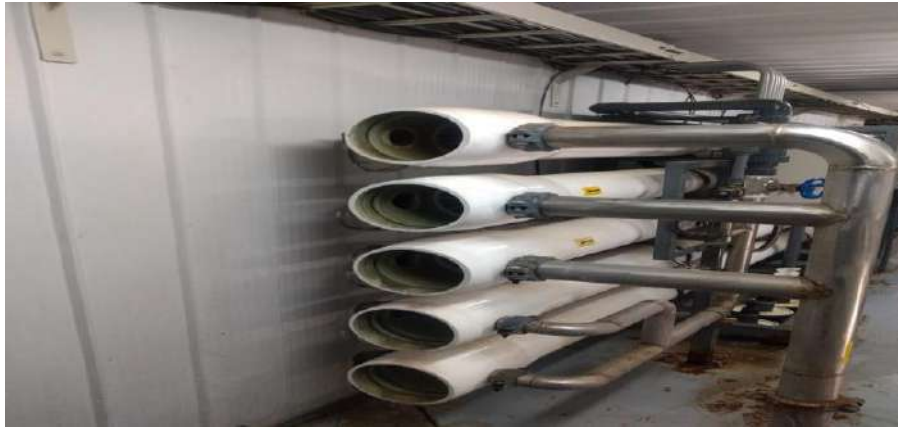
*Imagen N°1*

**Nota:** Vessel donde van membranas.
