INFORME FINAL

MONITOREO POST CIERRE VERTEDERO MUNICIPAL DE FRUTILLAR

**Por Alejandro Cancino Esparza - Gerente de Proyectos
Ingeniero Ambiental - Magíster en Recursos Naturales**

Fecha, 4 de abril de 2024

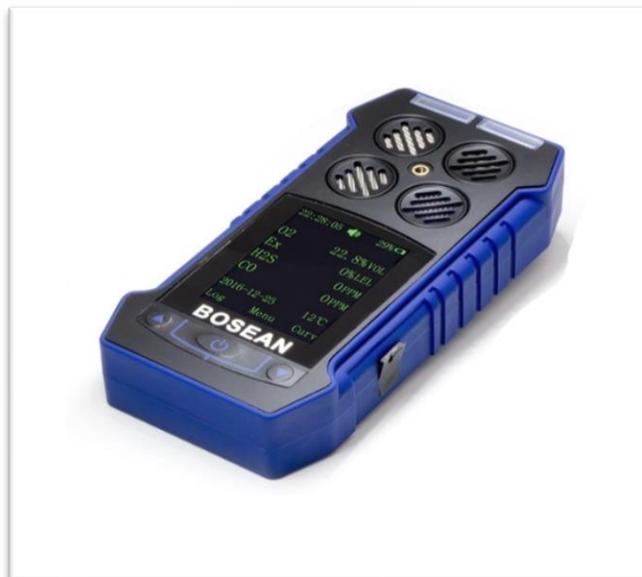
Este equipo corresponde al Portable Multigas Detector, modelo: BH-4S. Este detector puede detectar rangos para los distintos gases de: 0-1000 ppm CO, 0-1000 ppm H₂S, 0-100% CH₄ y 0-30% O₂. Su principio se basa en sensores electroquímicos y catalíticos.

FIGURA 5. EQUIPO PORTABLE MEDIDOR DE BIOGASES.

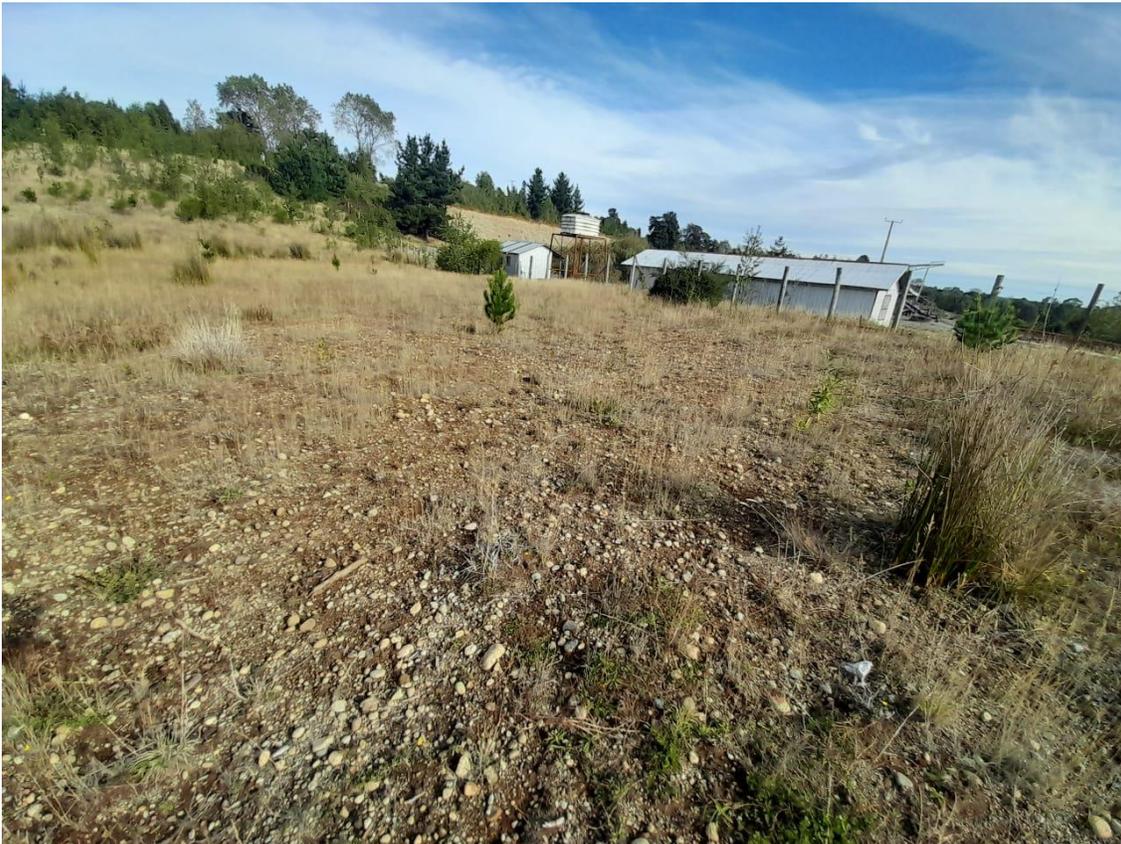
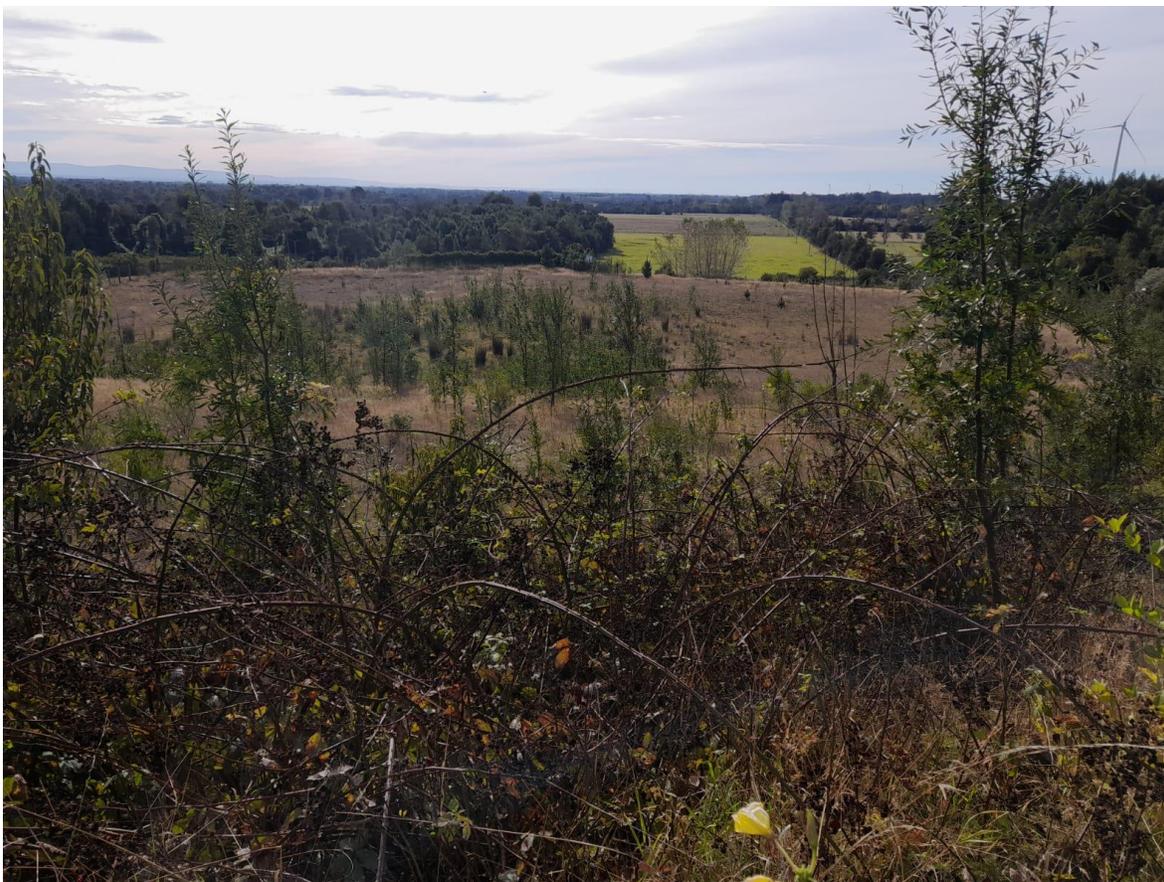
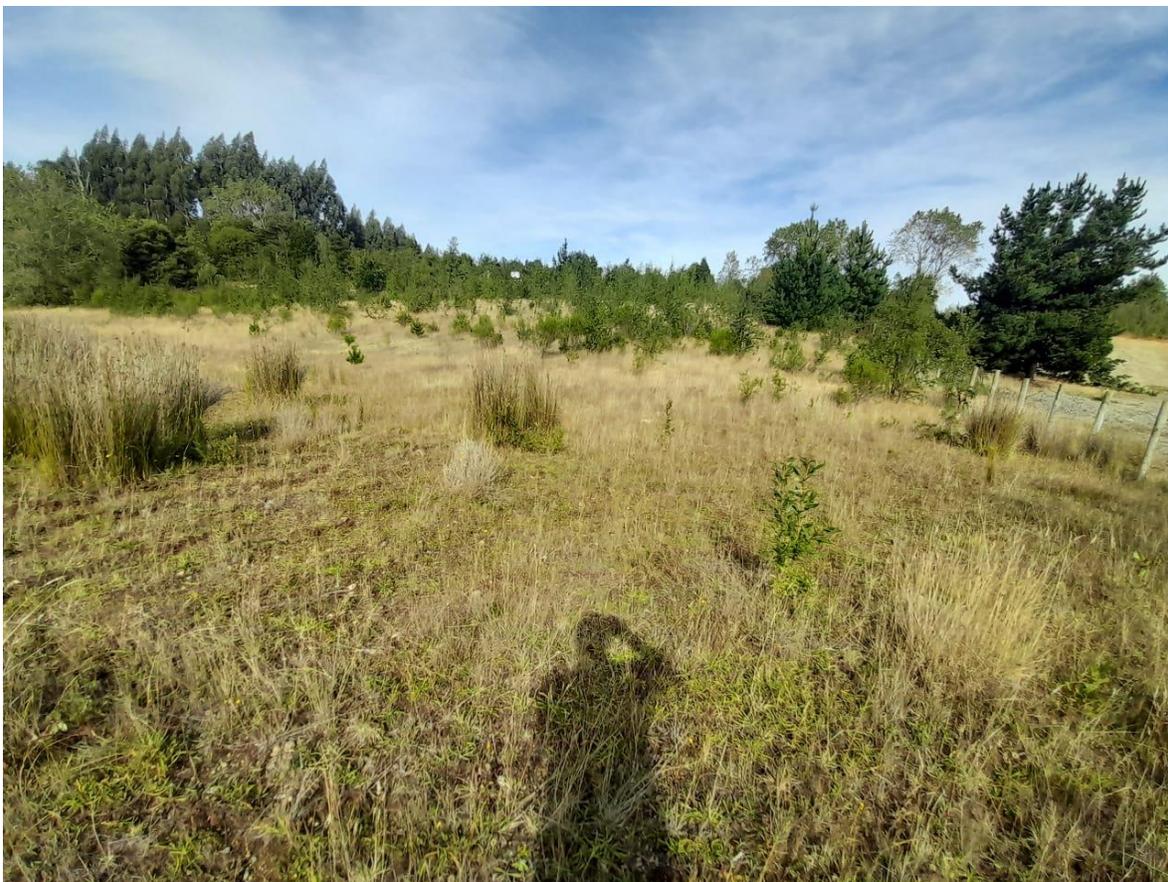
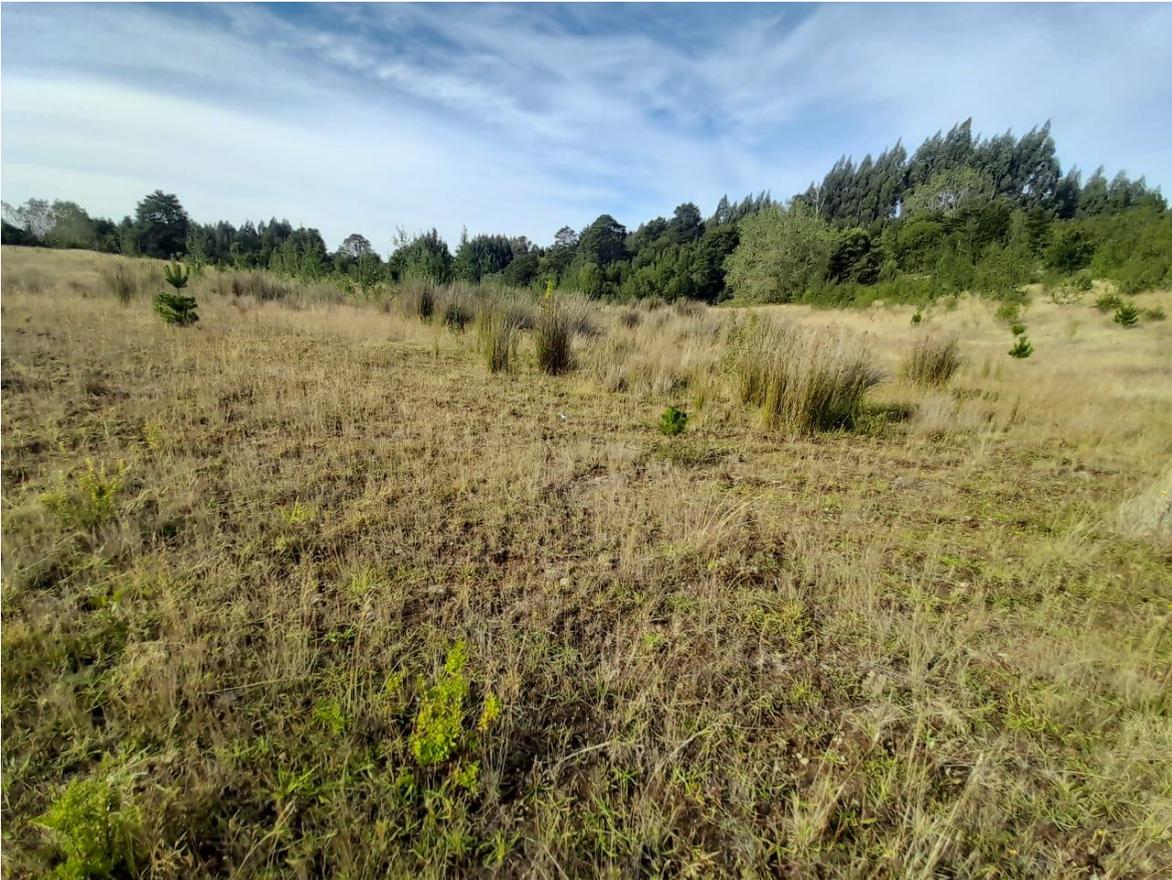
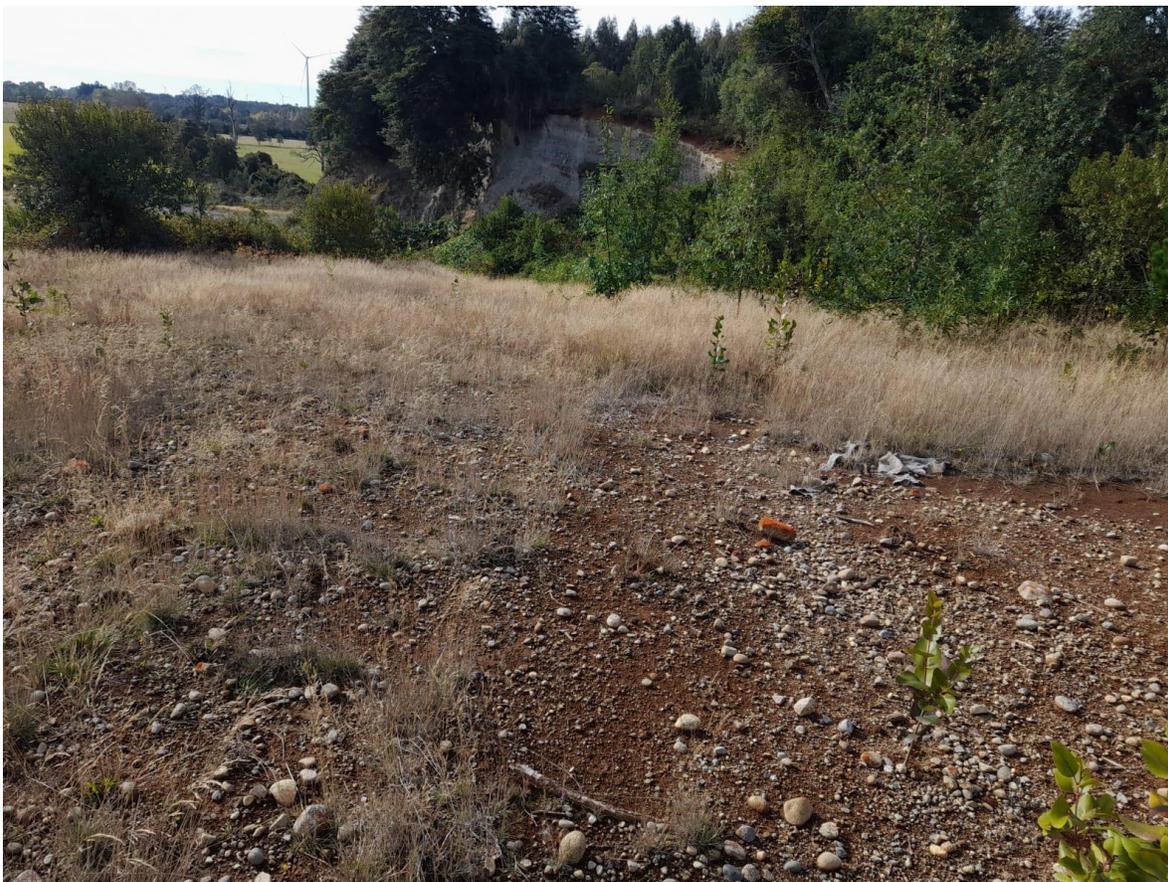
El recorrido de la superficie del vertedero consistió en realizar transectos cada 10 metros, en los cuales se procedió a fotografiar y verificar el estado de la superficie, no identificando grietas o hundimientos de significancia.

Sin embargo, se nota un crecimiento de vegetación importante en gran parte de la superficie del vertedero, por lo que se debe cortar la vegetación para una mejor identificación de anomalías de interés.

FIGURA 6. SELLO SUPERFICIAL.

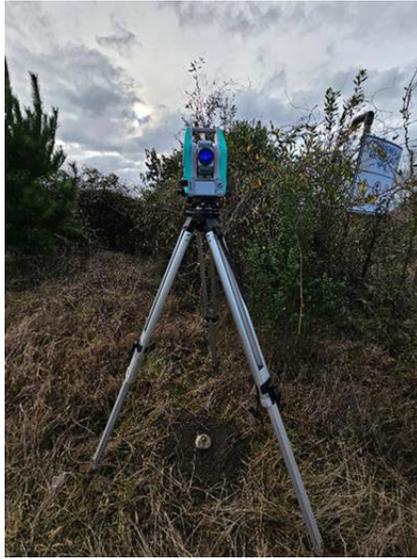
FIGURA 11. ESTACIÓN TOTAL

En la primera visita se trabajó con equipos topográficos Estación Total, esta se instaló en los PR (puntos de Referencia), establecidos con coordenadas (N, E, Z).

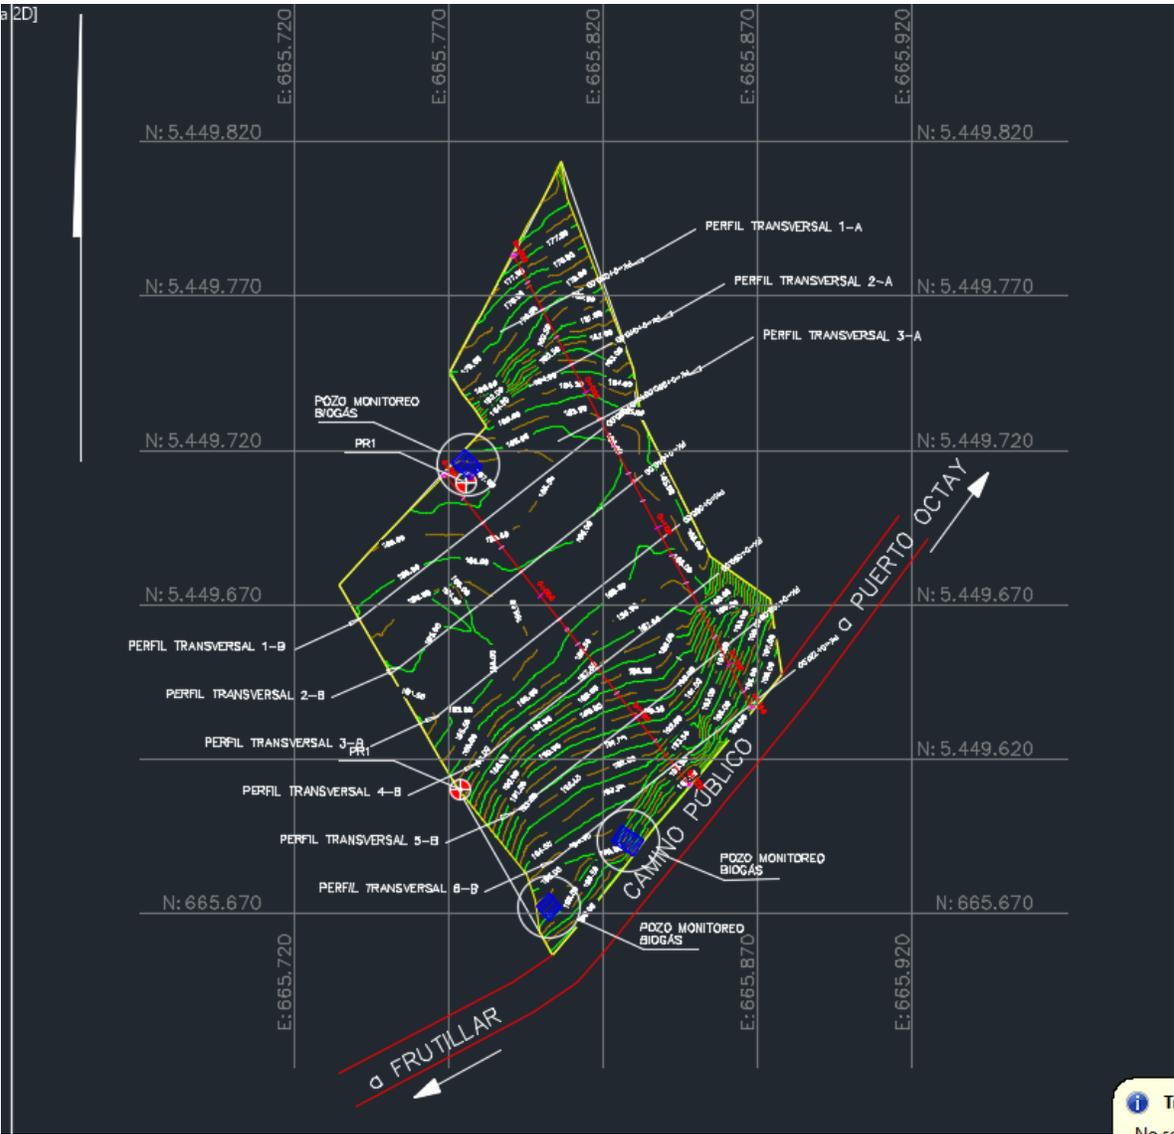
Se construyó un Polígono georreferenciado, con curvas a 0,5 y 1 metro además de 2 ejes los cuales son para poder sacar perfil longitudinal y transversales cada 20 metros, también se muestran puntos de Referencia (PR1 y PR2) al igual que pozos de monitoreo de Biogás.

FIGURA 13. POLÍGONO EX VERTEDERO

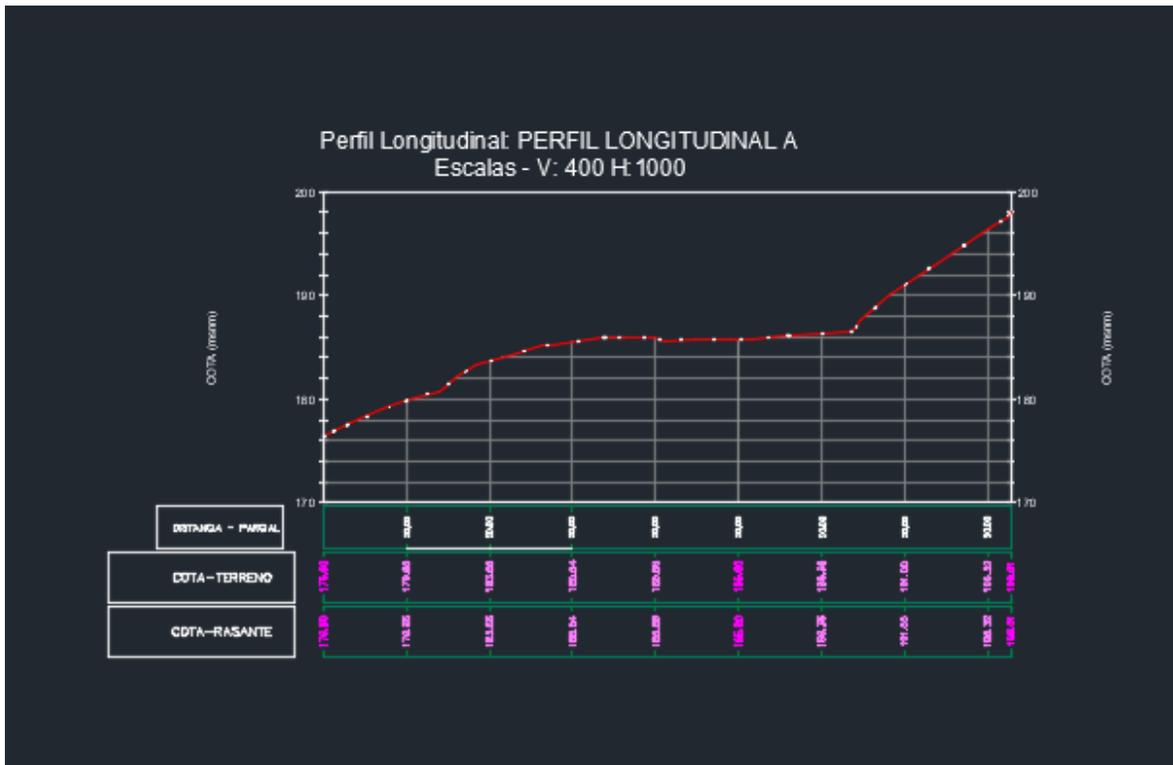
PERFIL LONGITUDINAL A

El primer perfil el cual servirá para visualizar los primeros 60 metros ya que este perfil está cerca del deslinde ESTE el cual da cerca de la pared natural y camino de acceso al terreno, lo cual no permite un estudio a largo plazo y no involucra el sector de relleno según lo visto en terreno. De esta saldrán los perfiles Transversales con la letra "A" que serán 3 (1-A, 2-A y 3-A).

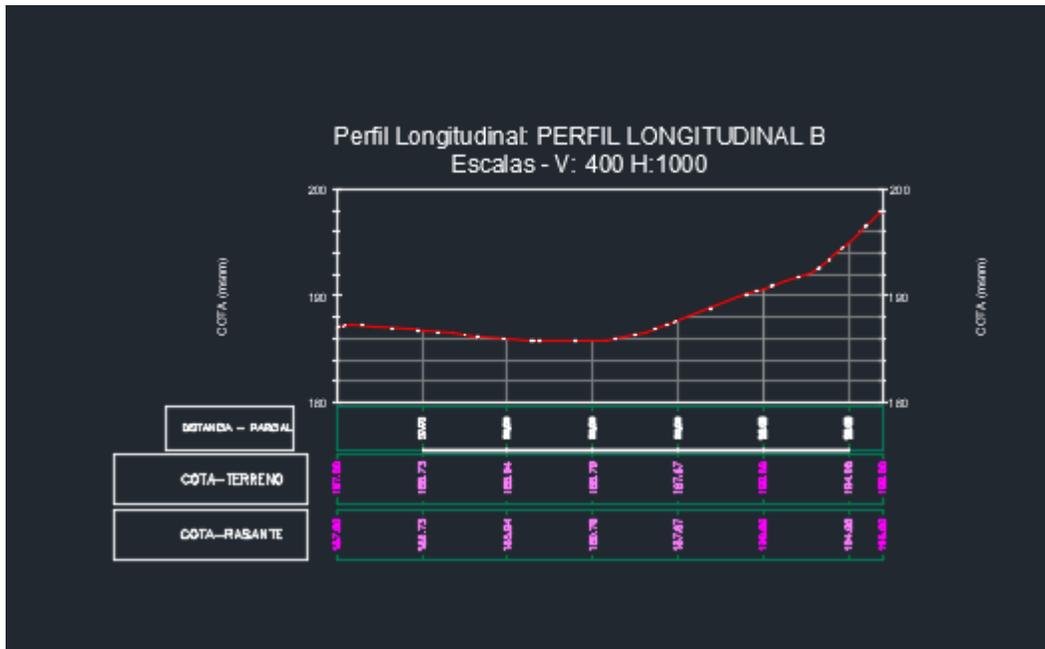
PERFIL LONGITUDINAL B

El perfil se desplazó al centro del vertedero y es el cual servirá para visualizar los perfiles transversales que tendrán mayor monitoreo de este saldrán 6 perfiles transversales los cuales están indicados con la letra "B" (1-B, 2-B 3-B, 4-B-, 5-B y 6-B).

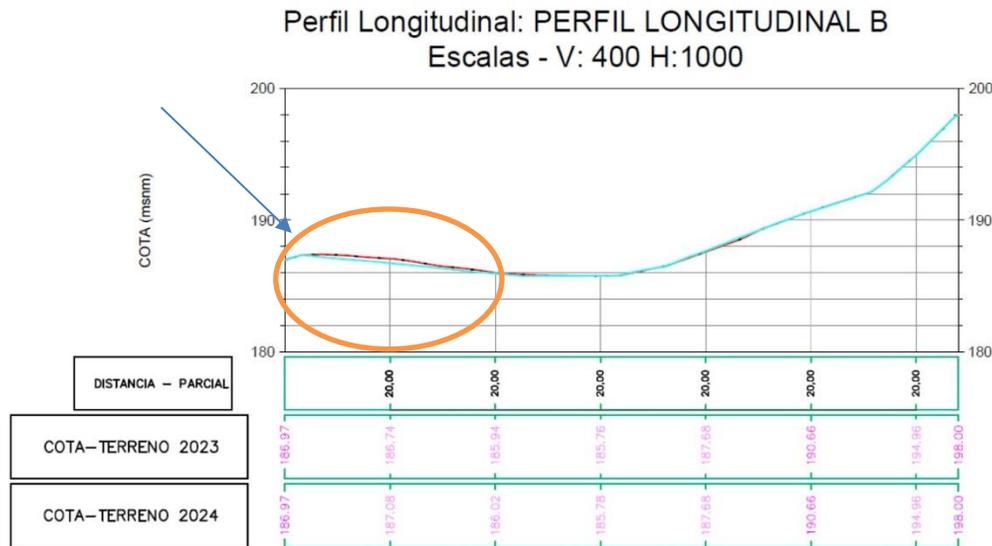
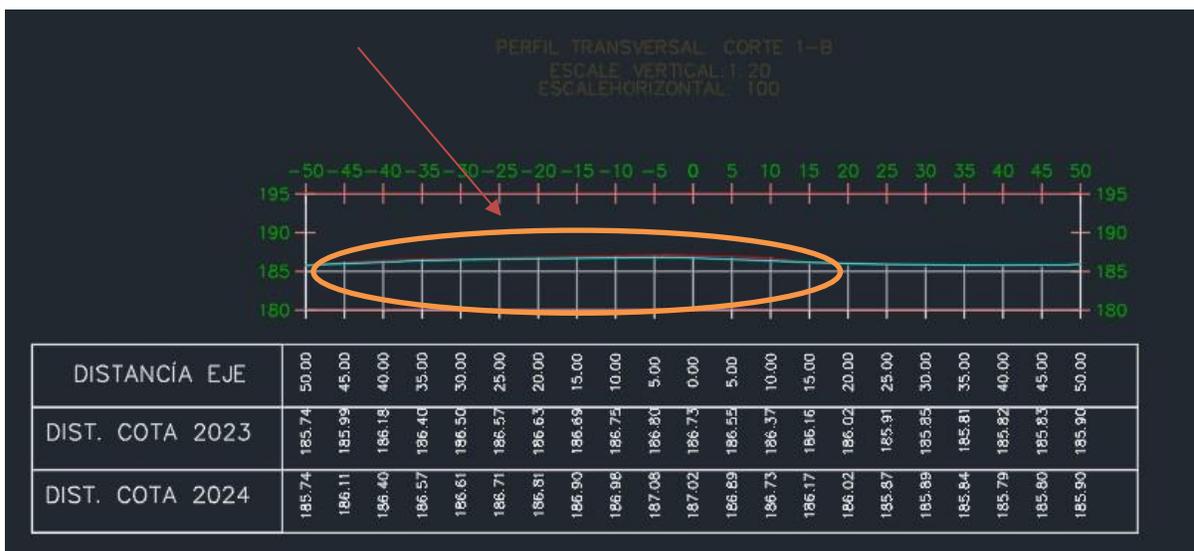
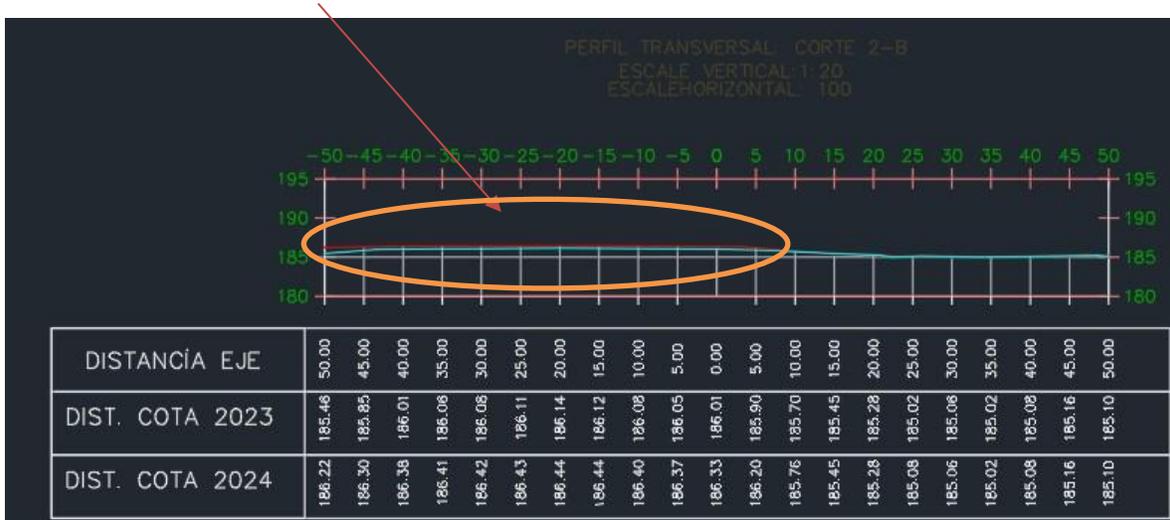
Para esto se revisa el primer perfil, el cual en sus primeros 40 metros demuestra una diferencia de altura (**Figura 15**) lo cual se refleja nuevamente en los perfiles transversales N°1 y N°2.

FIGURA 15. PERFIL LONGITUDINAL B

Tenemos diferencia de alturas en los perfiles mencionados, estas diferencias reflejan mayor altura que es lo contrario que buscamos ya que el objetivo es ver el asentamiento de la capa natural del terreno.

Esta diferencia de alturas se produjo por la interferencia del terreno al esparcir material granular (arena y ripio) en esos sectores. Lo cual provoca una diferencia de 0,35 m. en algunos sectores lo que no permite tener una comparación fidedigna de la zona en estudio.

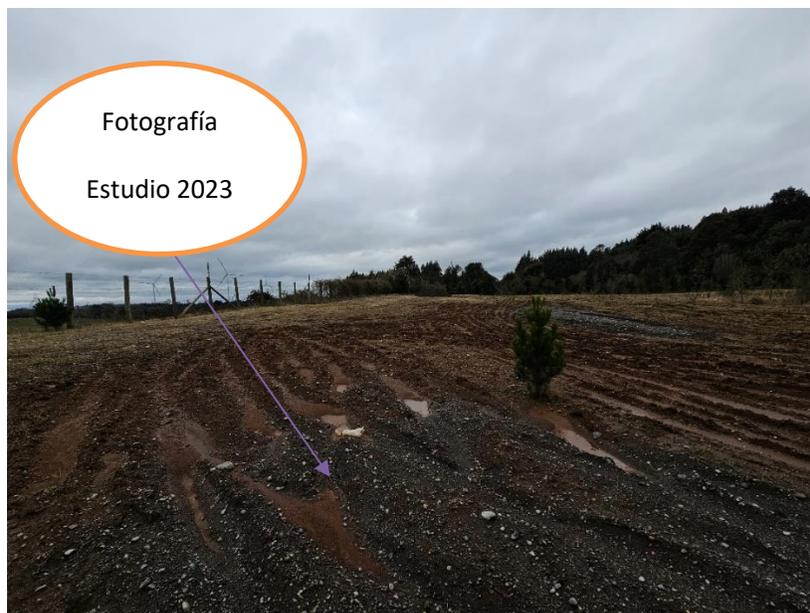
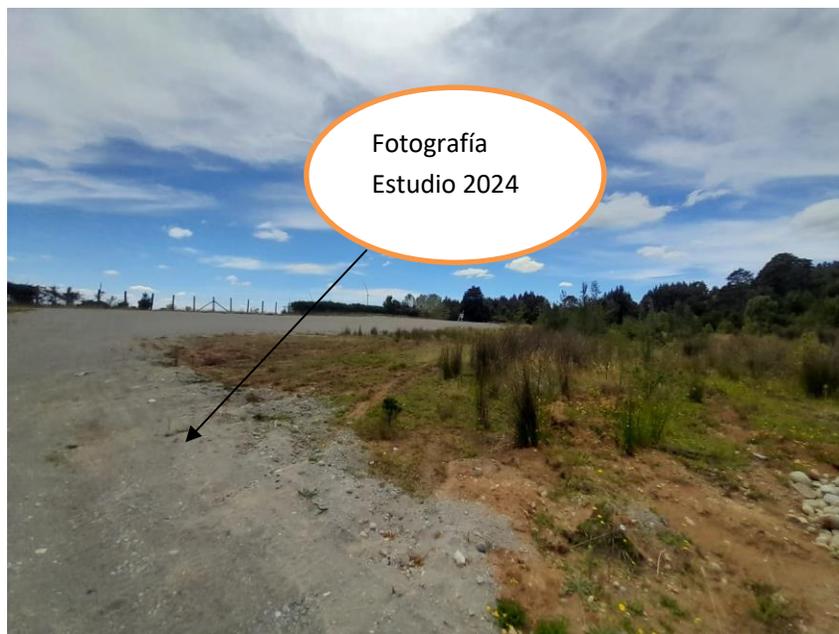
FIGURA 18. TERRENO 2023

FIGURA 19. TERRENO 2024

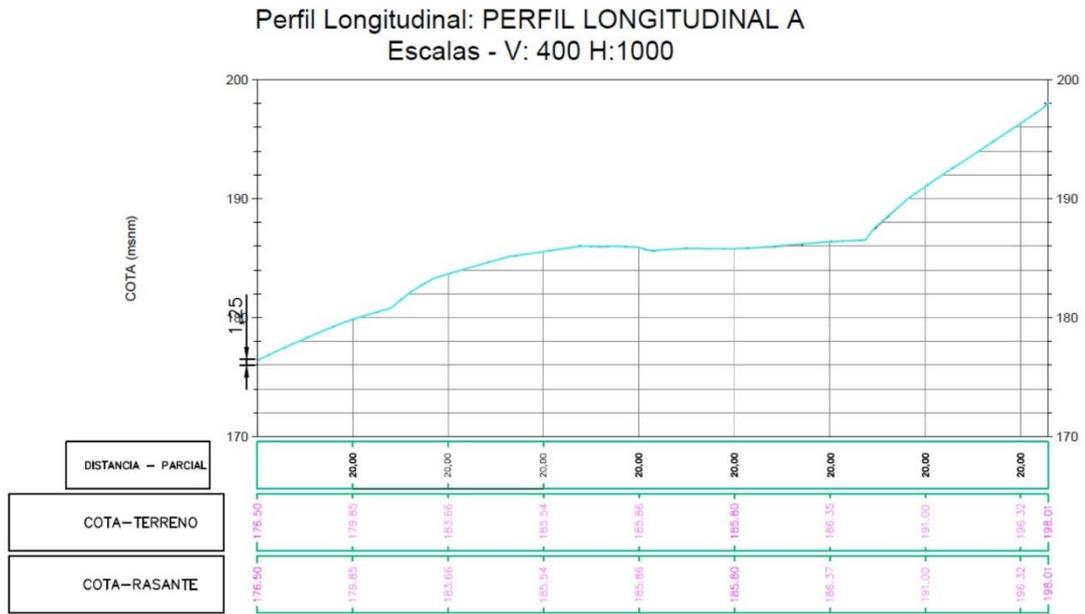
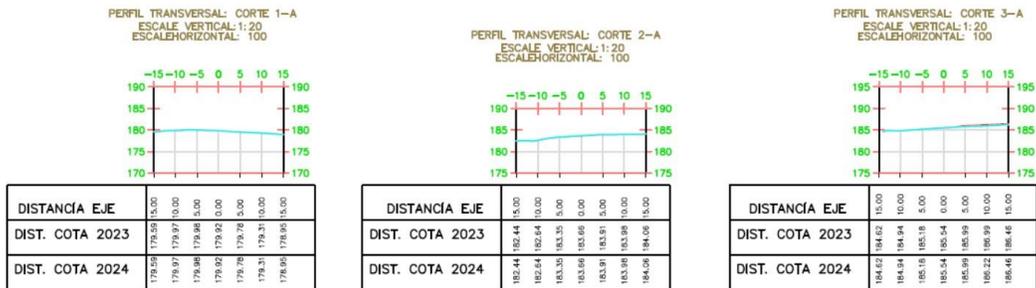
En el otro perfil no se notan diferencias de altura (Figura 20), la línea del año 2024 se ve en sectores, pero la línea color CIAN del 2023 esta sobrepuesta, al igual que en sus perfiles Transversales. (Figura 21) lo cual demuestra que no ha tenido mayor diferencia.

FIGURA 20. PERFIL LONGITUDINAL A

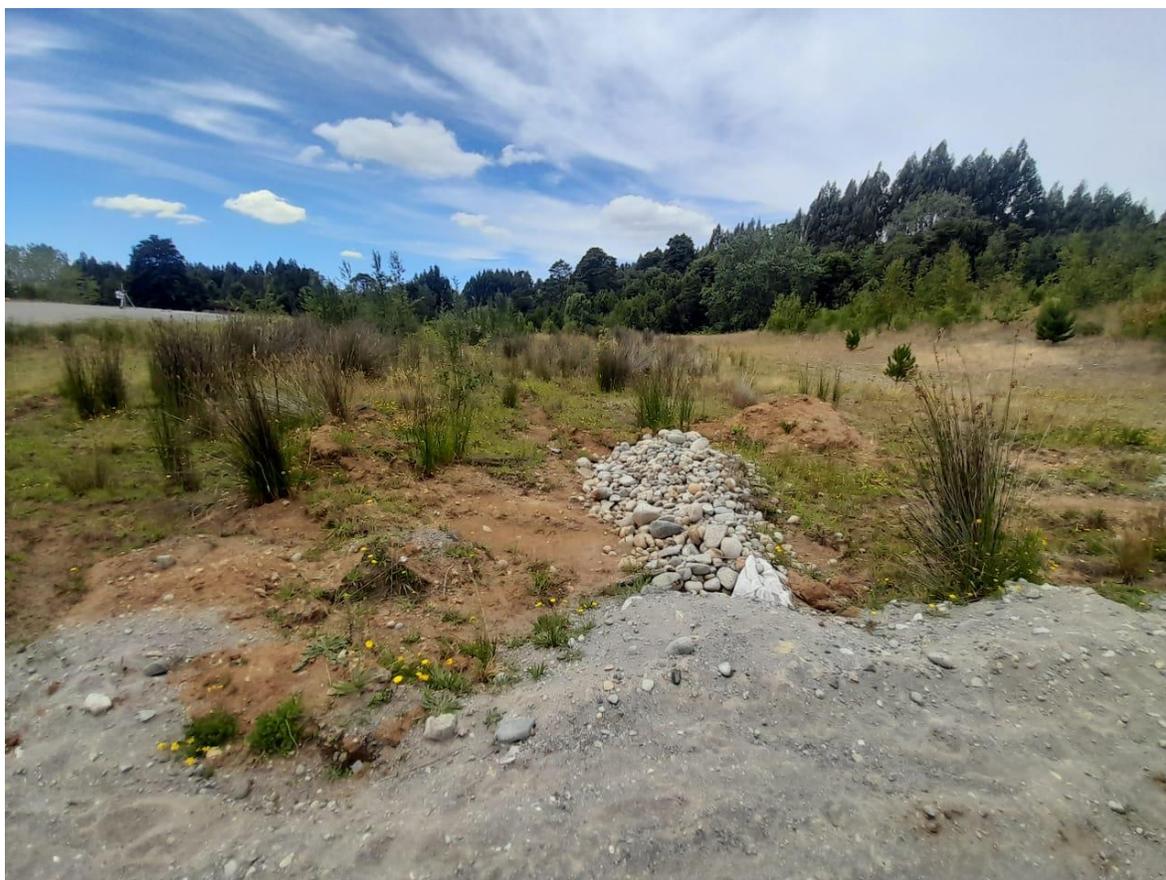
A pesar de ello, se reforzó la conducción de aguas lluvias para que no existan aposamientos en la parte media del vertedero.

FIGURA 23. TRABAJOS PARA CONDUCCIÓN DE AGUAS LLUVIAS

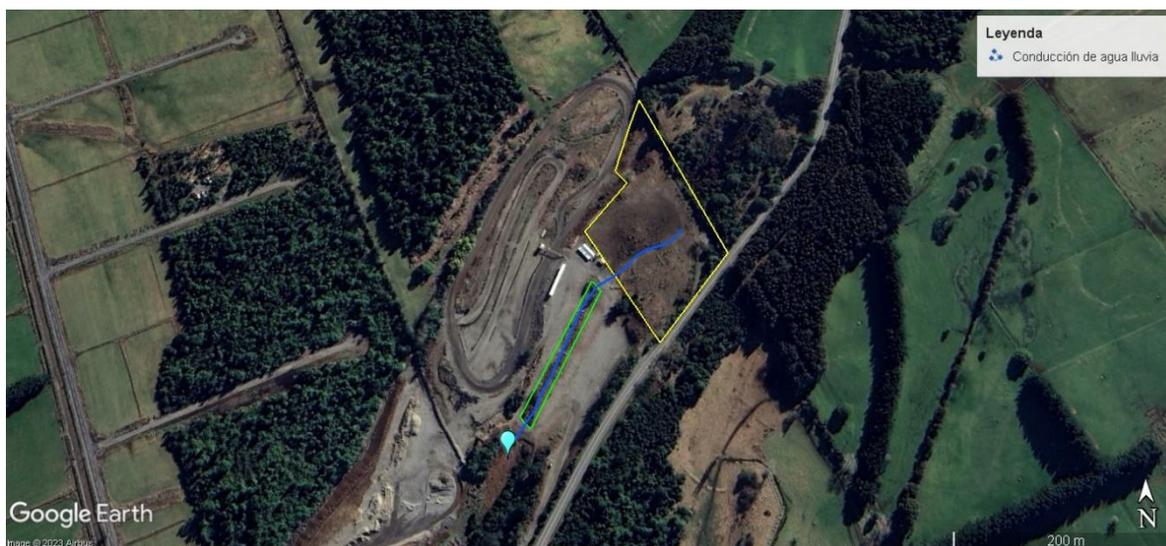
En la siguiente figura se puede apreciar la conducción de aguas lluvias (azul) desde el ex vertedero (polígono amarillo), a través del canal (polígono verde) que se debe despejar hasta el sumidero (punto celeste).

Este canal fue observado durante el año y no se ha despejado.

FIGURA 24. CONDUCCIÓN DE AGUAS LLUVIAS

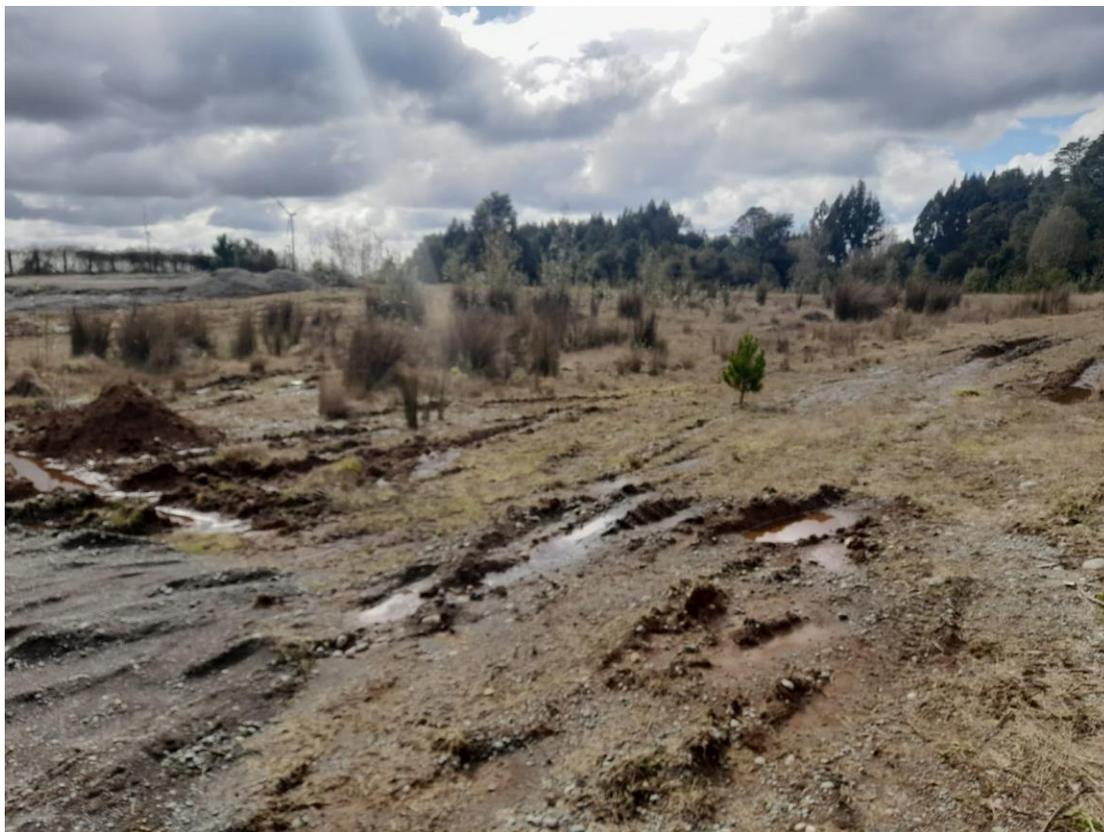
FIGURA 25. PARTE CENTRAL DEL VERTEDERO

A continuación, se presentan fotografías de la conducción de aguas lluvias.

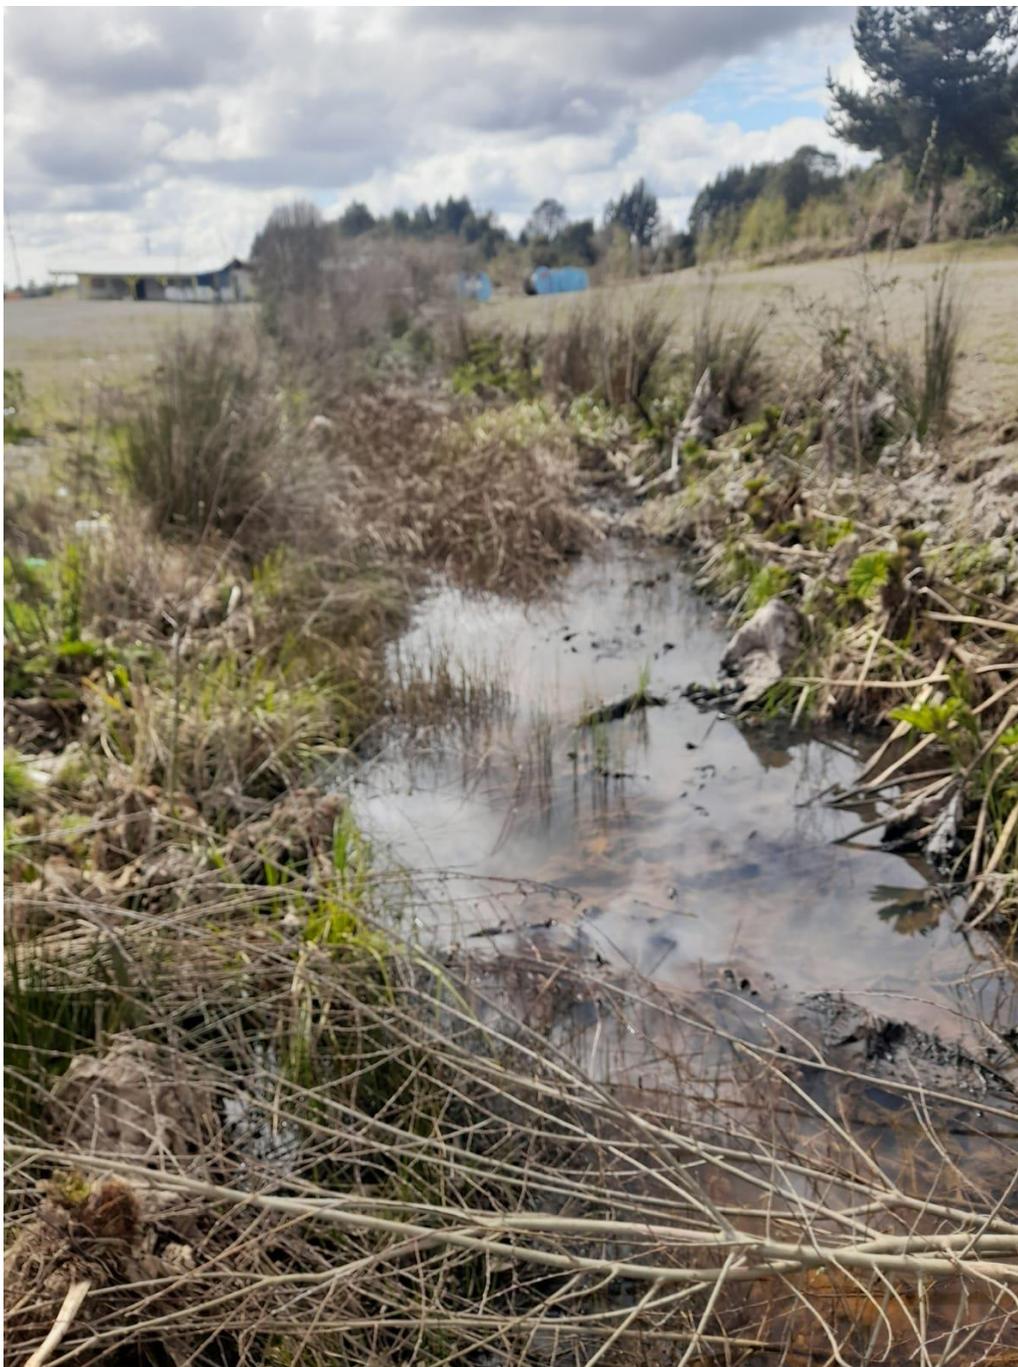
La conducción de agua que se da naturalmente se mantiene en buen estado y no se evidencian rastros de líquidos lixiviados. Sin embargo, el canal mantiene vegetación y se ve que se ha intervenido tapándolo con tierra evitando la libre circulación del agua lluvia hasta un sumidero en la parte final de este.

FIGURA 27. CANAL CON VEGETACIÓN

Conclusión: Se recomienda realizar el **corte de vegetación** para asegurar el correcto flujo de las aguas lluvias.

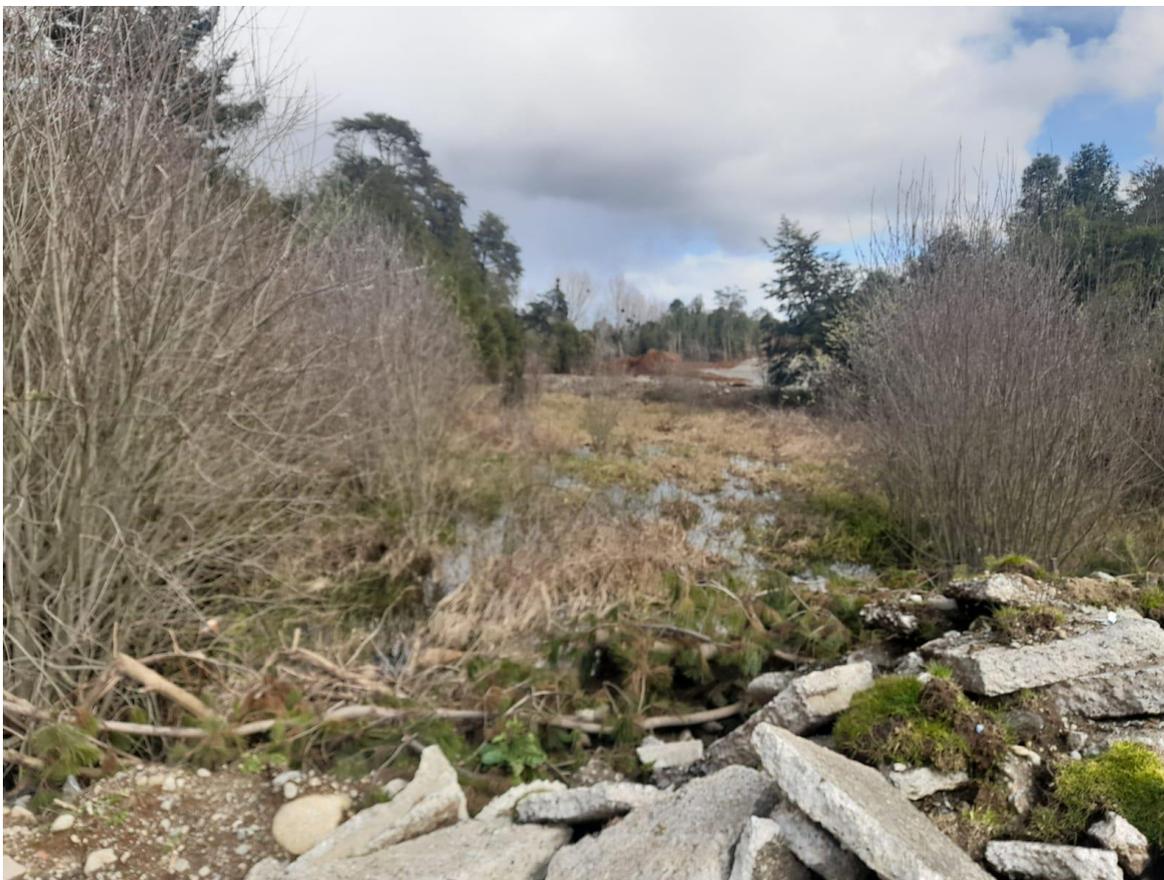
FIGURA 28. SUMIDERO

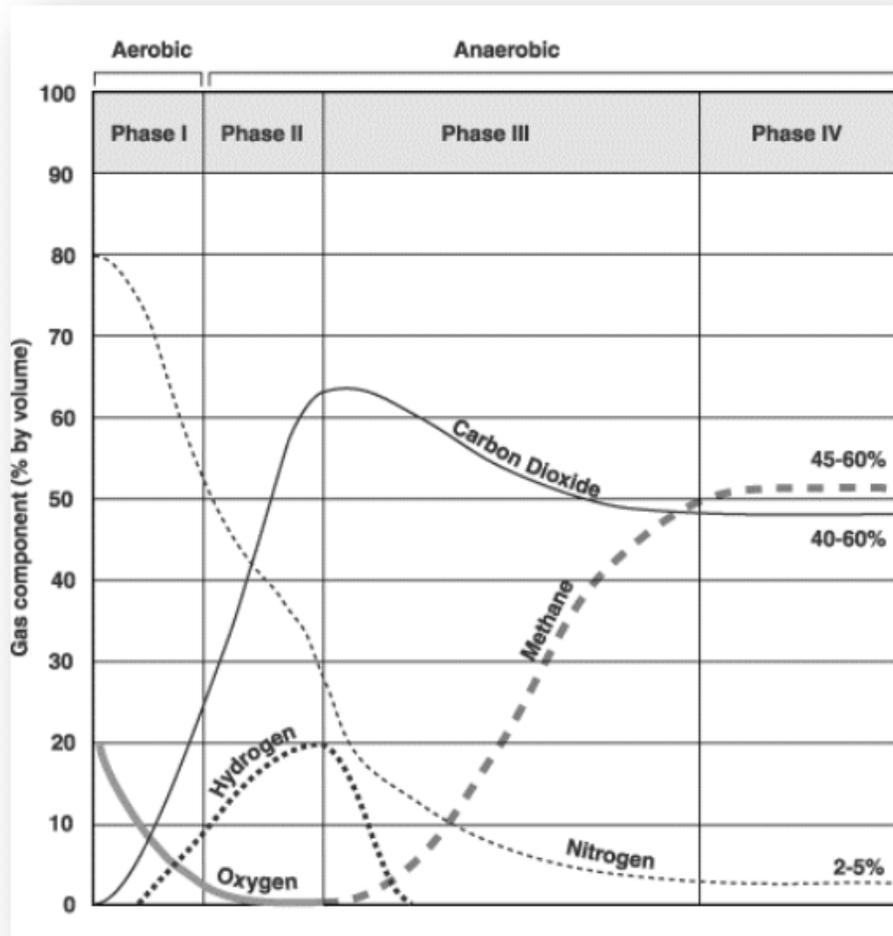
Las bacterias descomponen el carbono orgánico degradable presente en los residuos depositados en los vertederos en cuatro fases. La composición de los gases producidos varía en cada una de las cuatro fases de descomposición. Los vertederos suelen admitir residuos durante un período de 20 a 30 años, por lo que los residuos depositados pueden experimentar diferentes fases de descomposición a la vez. Esto significa que los residuos más antiguos de una determinada zona pueden encontrarse en una fase de descomposición diferente a la de los residuos más recientes depositados en otra zona. En el gráfico siguiente se muestran las diferentes etapas del proceso de degradación.

FIGURA 29. FASES DE PRODUCCIÓN DE LOS GASES DE VERTEDERO A LO LARGO DEL TIEMPO.

En la fase I del proceso se consume de todo el oxígeno presente en los residuos, básicamente a través de un proceso aeróbico microbiano. El resultado principal de este proceso es la generación de dióxido de carbono, agua y calor. Siempre que no haya ninguna fuente que aporte aire a los residuos y reponga el oxígeno consumido en esta etapa, la concentración de oxígeno disminuirá. Los niveles de nitrógeno también se reducen, ya que los gases producidos lo extraen de la masa de residuos.

En la fase II del proceso de degradación, las condiciones aeróbicas presentes en la masa de residuos se convierten en anaeróbicas, proceso que conlleva la generación de ácido acético, acetatos, etanol, amoníaco, dióxido de carbono, hidrógeno, agua y calor. El hidrógeno y el dióxido de carbono producidos en este proceso continúan purgando el nitrógeno restante de la atmósfera dentro de la masa de los residuos.

En la fase III del proceso de degradación se inicia el proceso de metanogénesis y se empieza a generar metano y dióxido de carbono. Durante este período, el hidrógeno alcanza sus niveles más elevados, al igual que la demanda química de oxígeno y la concentración total de ácidos volátiles en los lixiviados.

En la fase IV se alcanza un período de equilibrio en el proceso de degradación. Las condiciones presentes en la masa de residuos dan lugar a una etapa estable en la que los gases de vertedero contienen entre un 45% y un 60% de metano en volumen y entre un 40% y un 60% de dióxido de carbono. Este periodo puede prolongarse durante muchos años, hasta que los compuestos orgánicos degradables disponibles en la masa de residuos se conviertan en gas (Scharff et al, 2015).

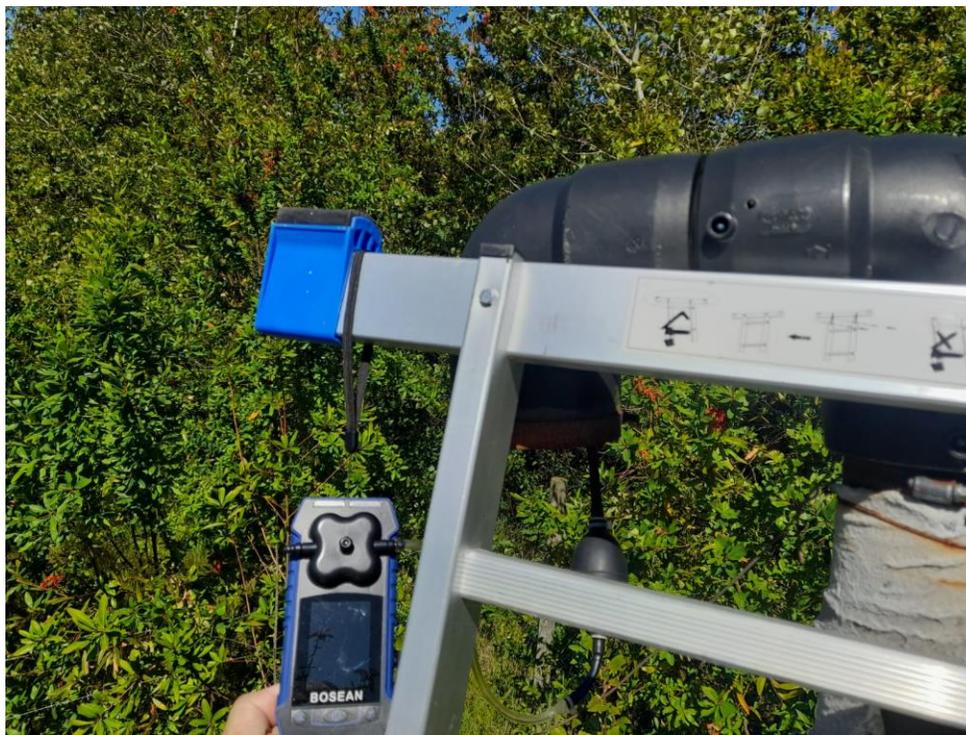
Cabe recalcar que para la Fase III en la cual aparece el metano con más incidencia en el medio, los valores de oxígeno son prácticamente nulos; situación que no ocurre según lo registrado.

En general los sectores evolucionan dentro de lo esperado dado los años de cierre del vertedero. Lo anterior es importante, ya que no se presentan concentraciones altas de metano, que pudiesen derivar en eventos de combustión e incendios inesperados.

FIGURA 30. MEDICIÓN EN CHIMENEAS

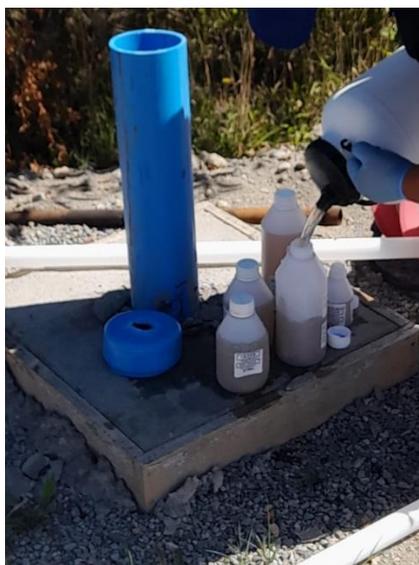
En la campaña de febrero, se registran valores de DBO de 4,12 y 3,64 mg/L para el pozo 1 y 2 respectivamente; mientras que los valores de DQO son 20,5 mg/L para ambos pozos presentado una estabilidad en el medio. Sin embargo, en la campaña de marzo existe una diferencia en la DBO de 15,4 y 2,06 mg/L para los pozos 1 y 2 respectivamente, mientras la DQO disminuye entre ambos pozos de 30,8 a 6,2 mg/L, reflejando una mayor incidencia del vertedero en el pozo 1 por sobre el pozo 2.

FIGURA 31. POZO DE MONITOREO N°1.

Conclusión: Se recomienda continuar con la vigilancia del **Pozo 1** para evaluar tendencias a largo plazo.
