**REF.:** Res. Ex. N° 138 de 30 de enero de 2024 que “Inicia corrección pre-procedimental respecto de Constructora Estoril S.A., titular de la faena constructiva denominada Edificio Paicavi 420”.

**MAT.:** Presenta información requerida.

**RESPUESTA AL REQUERIMIENTO DE INFORMACIÓN**

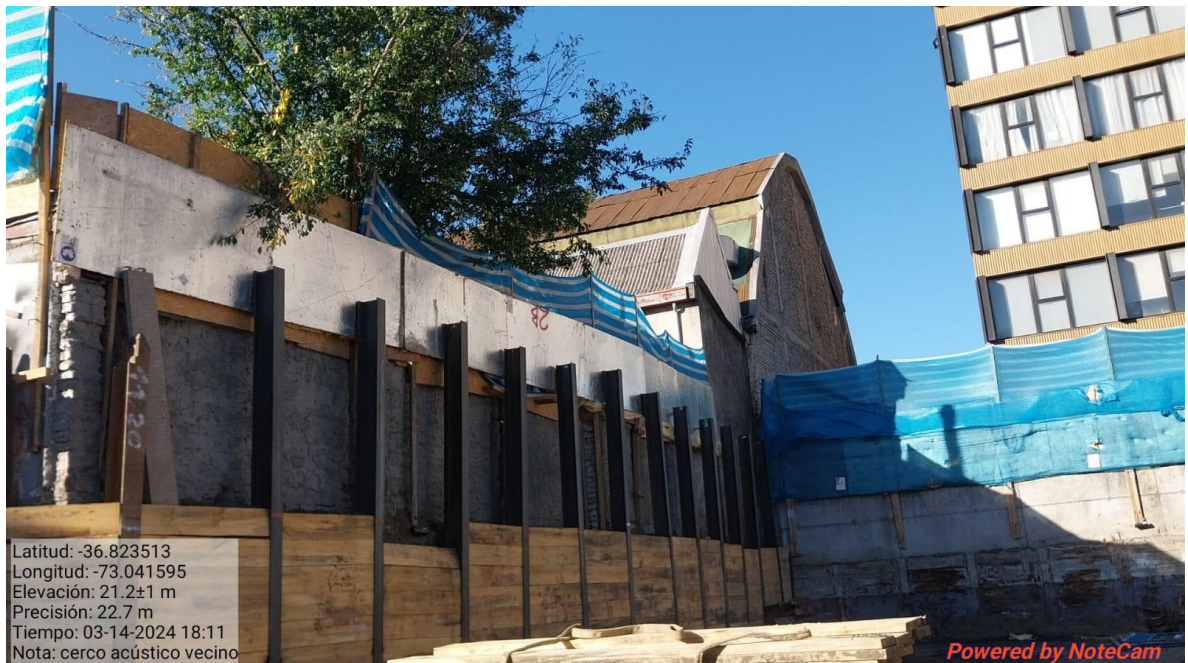
- (i) Paneles acústicos en todo el contorno y de la obra. Además, en todos los medianeros de la obra se ejecutaron paneles acústicos, los cuales, consisten en un paquete de placa de OSB de 9 milímetros sumado a lana mineral de 45 milímetros de 45 milímetros y placa de OSB de 9 milímetros. Estos paquetes se encuentran instalados sobre los medianeros existentes:

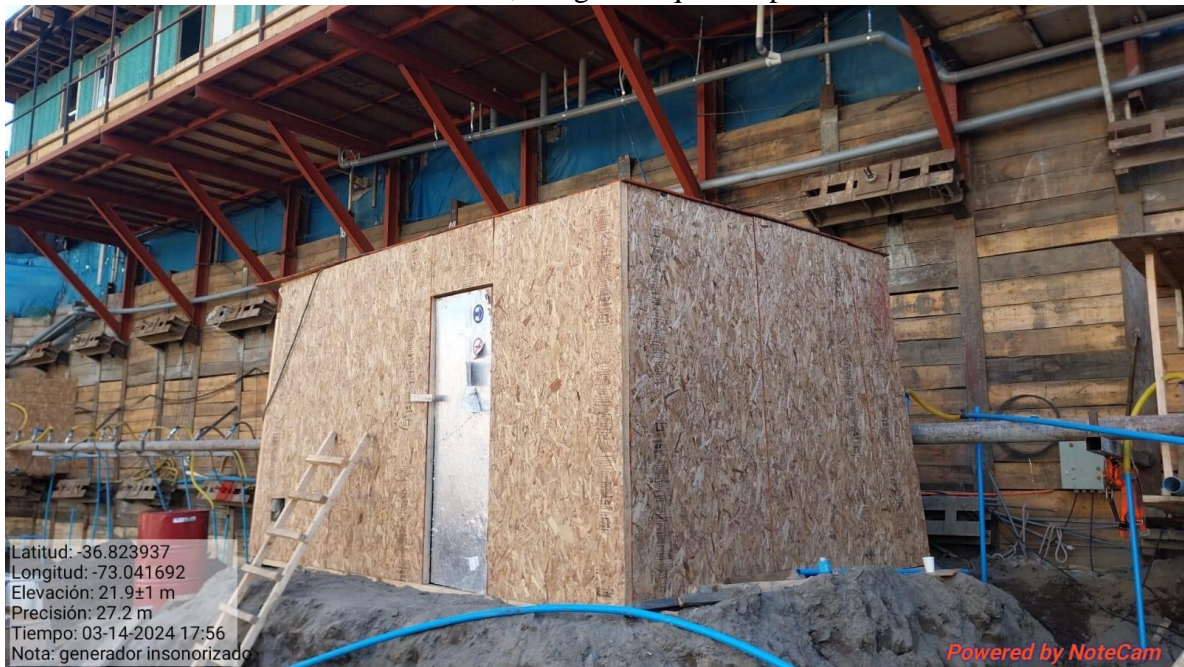
- (iii) Caseta acústica para grupo generador fabricada en estructura de madera y forrada en placa de OSB de 12 milímetros revestida por el interior con lana mineral de 45 milímetros. A continuación, imagen en que se aprecia lo anterior:

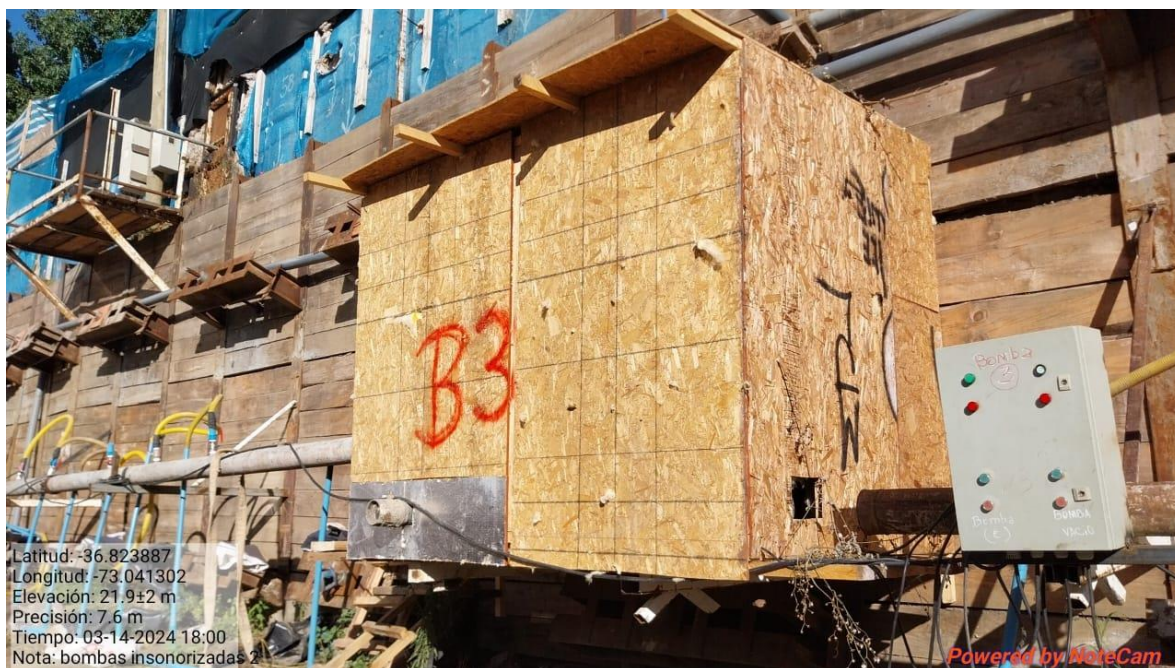
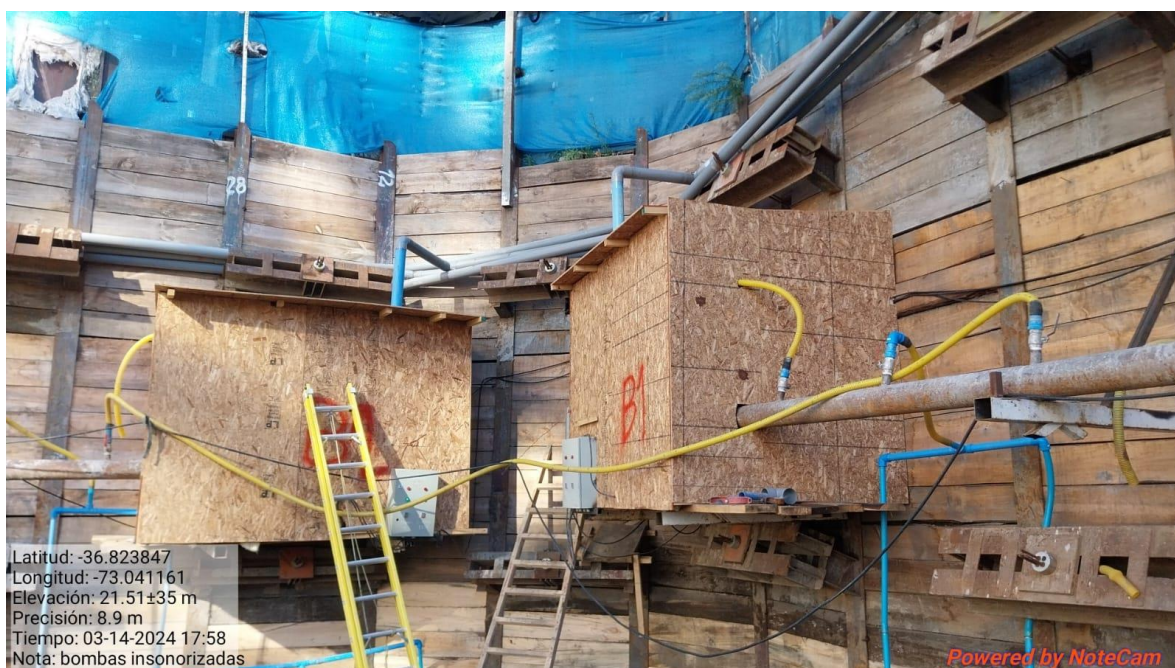
- (iv) Caseta acústica en cada una de las bombas. Para cada bomba de agotamiento se construyó una estructura de madera forrada en placa de OSB de 12 milímetros y revestida por el interior con lana de mineral de 45 milímetros. A continuación, imágenes que ilustran la instalación:
