## **INFORME SITUACIÓN ACTUAL**

### **"PLAN DE CIERRE DEL CENTRO DE DISPOSICIÓN FINAL DE RESIDUOS SÓLIDOS"**

DIRECCIÓN MEDIO AMBIENTE, ASEO, ORNATO Y ALUMBRADO PÚBLICO

SEPTIEMBRE DE 2020

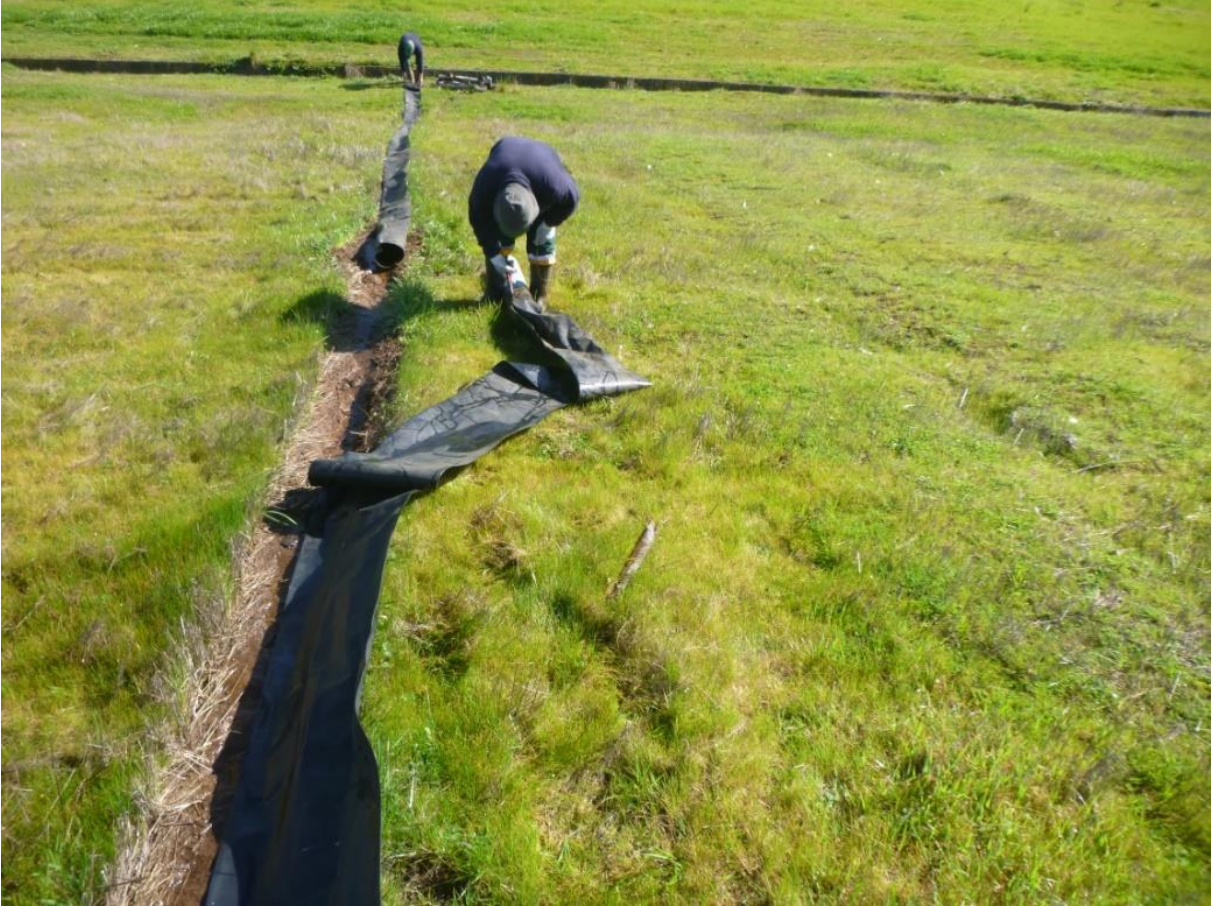
*Imagen N° 1.-Instalación de mangas de desagüe de acumulación de agua superficial.*

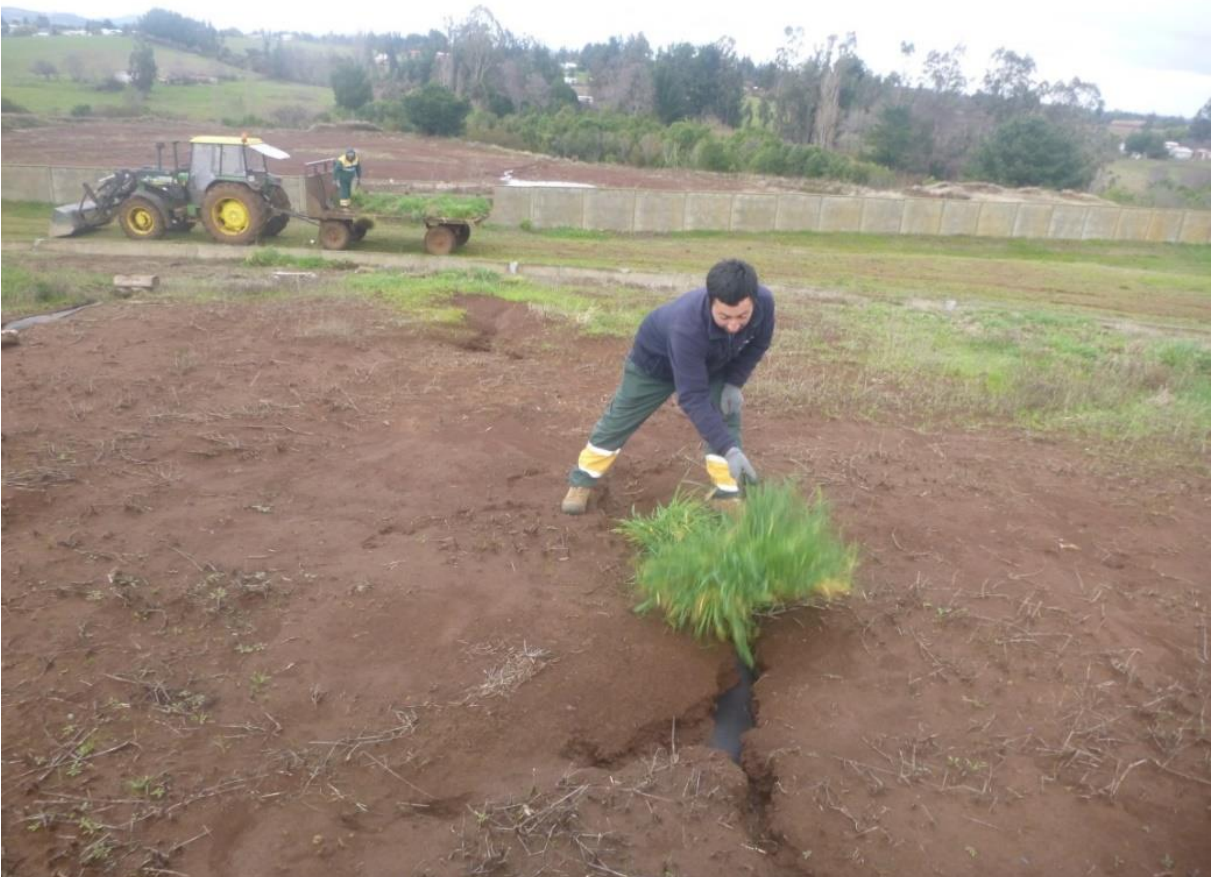
*Imagen N° 2.-Reparación y fijación de mangas de evacuación de aguas lluvias del cerro*

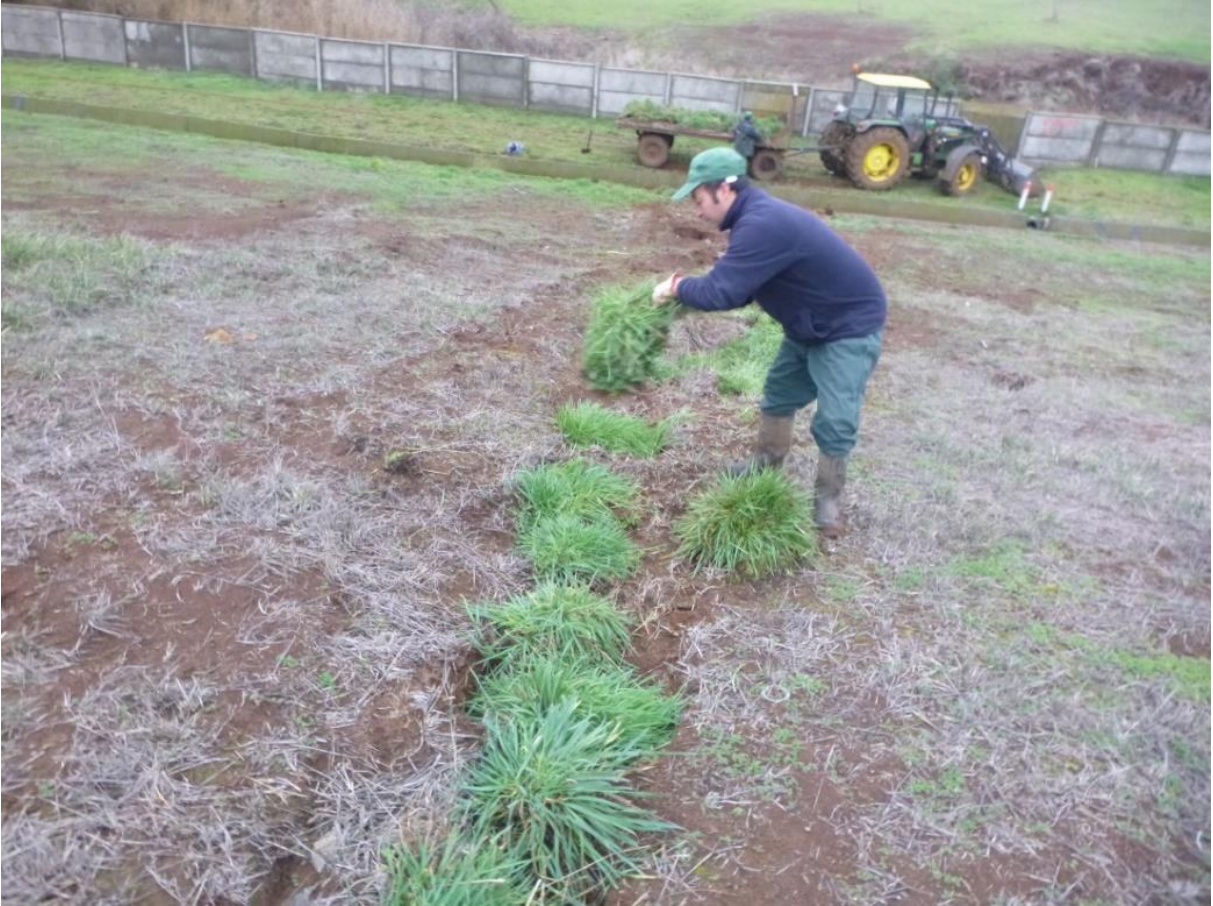
*Imagen N° 3.- Reparación cobertura en el cerro por erosión de aguas lluvias en sector C y D, sector Cuzaco.*

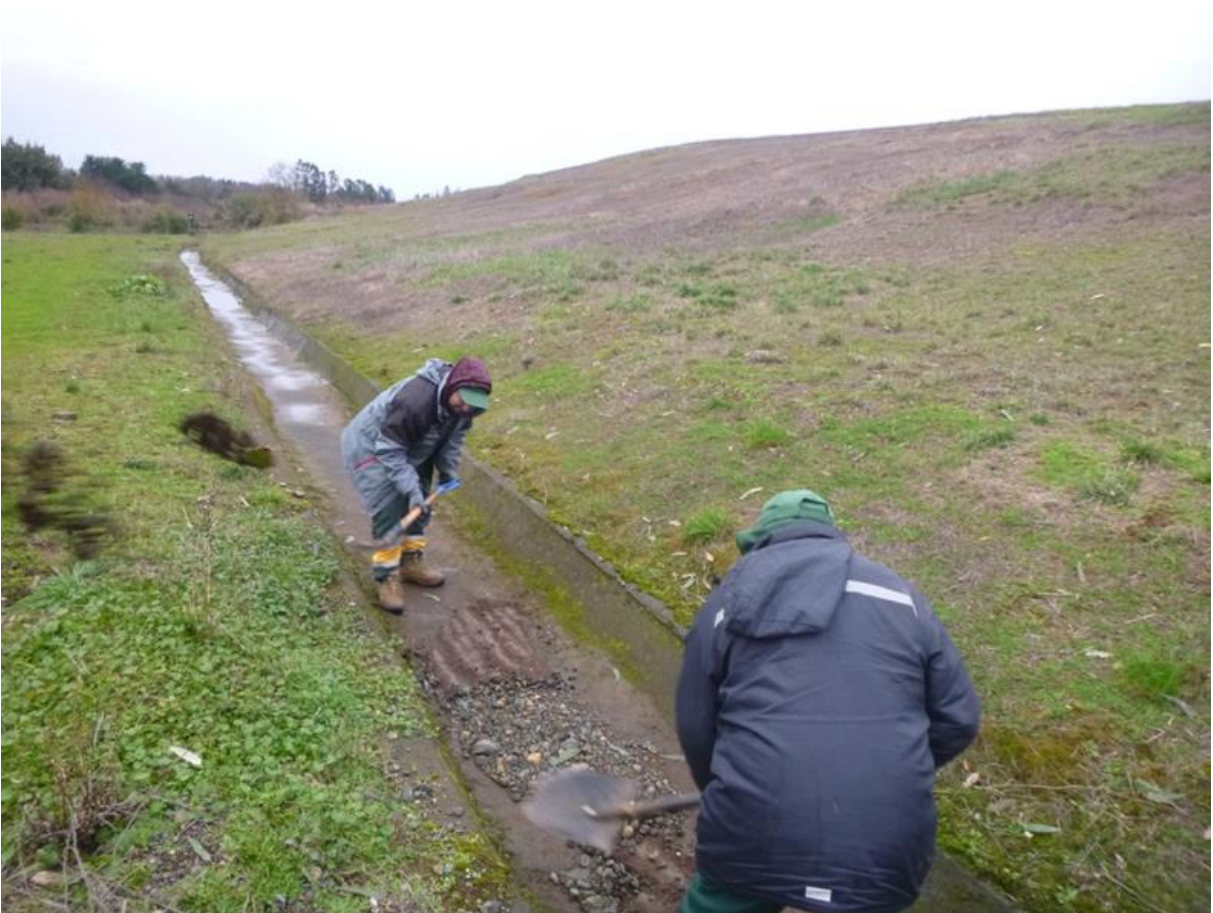
*Imagen N° 4.- Limpieza canal de intercepción de aguas lluvias perimetral, lado B y C estero sin nombre.*

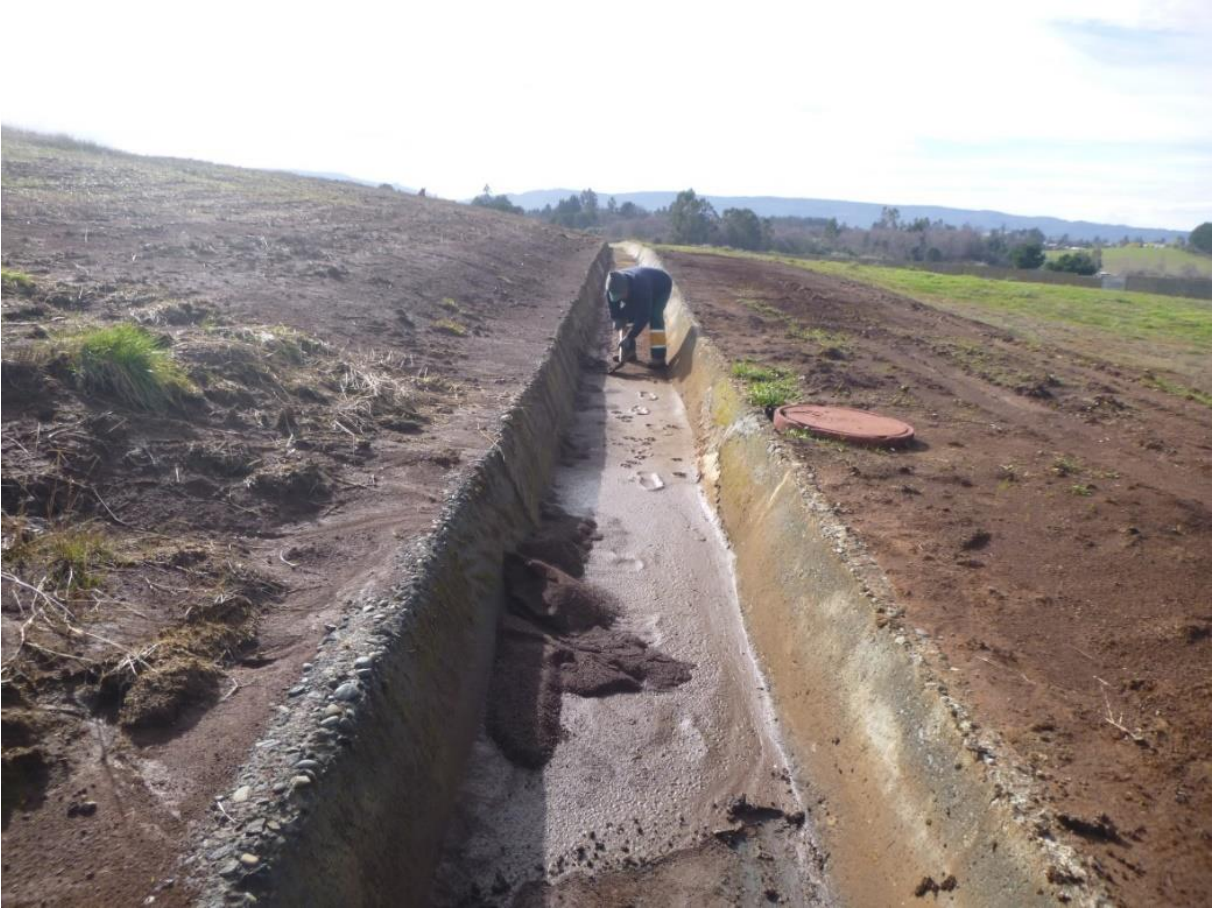
*Imagen N° 5.- Recolección residuos en canal intercepción.*
