MAT.: Evacúa Informe.

DE : **SRA. VALENTINA DURÁN MEDINA**
DIRECTORA EJECUTIVA
SERVICIO DE EVALUACIÓN AMBIENTAL

1. ANTECEDENTES GENERALES DEL PROYECTO “SUBDIVISIÓN, SECTOR LAGUNA CURAQUILLA”

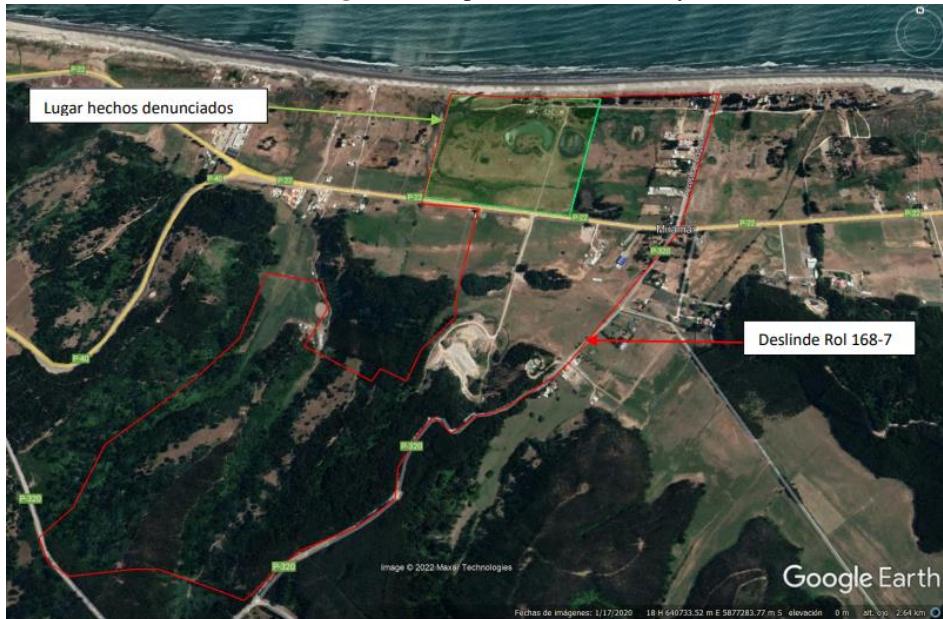
Figura 1. Emplazamiento del Proyecto

El Proyecto consiste en la subdivisión del predio 168-7, correspondiente a Hijuela N° 1 del Fundo Miramar, de 94,75 hectáreas, en 56 lotes, para su eventual comercialización. Al respecto, con fecha 29 de junio de 2021, fue presentada la solicitud de subdivisión por parte de Carlos Maudier al Servicio Agrícola Ganadero (“SAG”), sin señalar un destino o tipo de proyecto a ejecutar en el predio. Dicha solicitud fue resuelta con Certificado N°739/2021, de fecha 08 de septiembre de 2021, del SAG, que certifica que la subdivisión del predio Hijuela N° 1 del Fundo Miramar, Rol SII N°168-7, inscrito a fojas 940, número 904, año 1988, del Conservador de Bienes Raíces de Arauco, ubicado en la comuna de Arauco, conforme al plano de parcelación y demás antecedentes tenidos a la vista, cumple con la normativa vigente de competencia del SAG para **predios rústicos**.

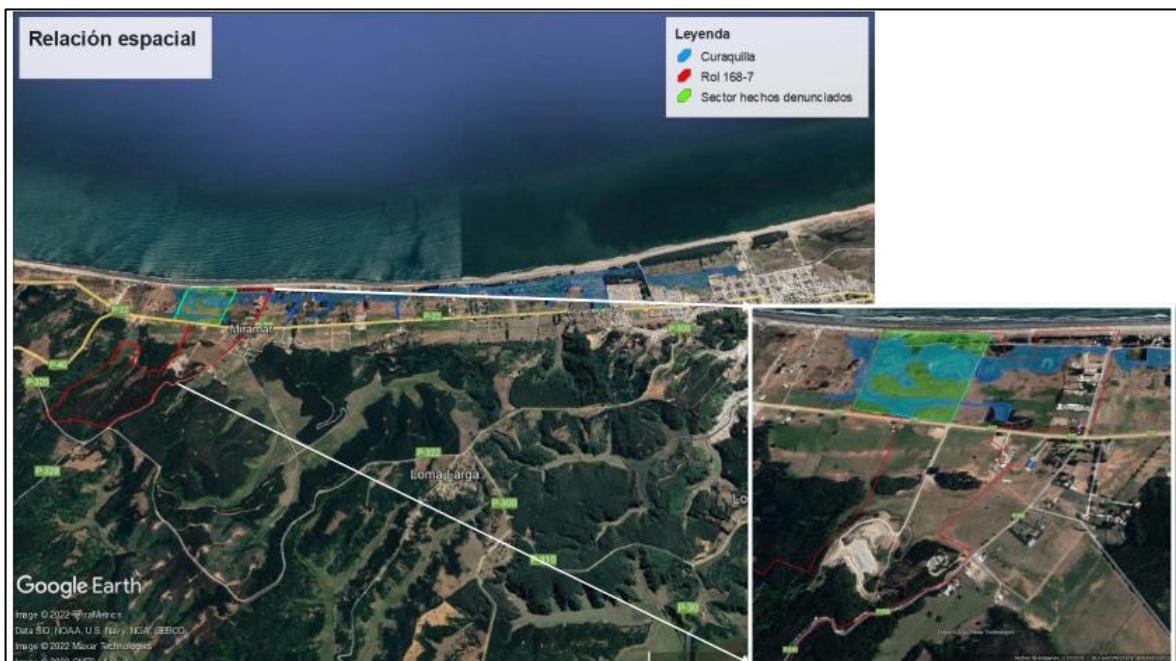
Figura 2. Emplazamiento del Proyecto en relación al humedal Curaquilla.

Cabe hacer presente que parte del Proyecto se emplaza sobre el humedal Curaquilla, el cual obtuvo su reconocimiento como Humedal Urbano, mediante la Resolución Exenta N°380/2022, de fecha 18 de abril de 2022, publicada en el Diario Oficial con fecha 18 de mayo de 2022, según se puede observar en las siguientes Figuras:

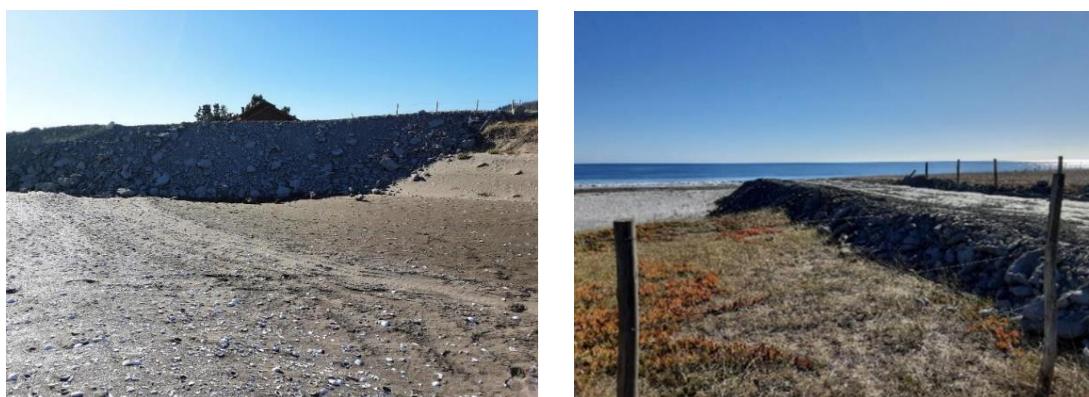
Figuras 4 y 5: Relleno sector colindante con la playa

- iii. En cuanto al relleno del área colindante a la playa pública, se verificó que se encontraba constituido por áridos de entre 2 a 3 metros de altura, observándose que parte del relleno correspondía a un camino de acceso a un lote, también rellenado y nivelado, delimitado por palos y alambre de púas.

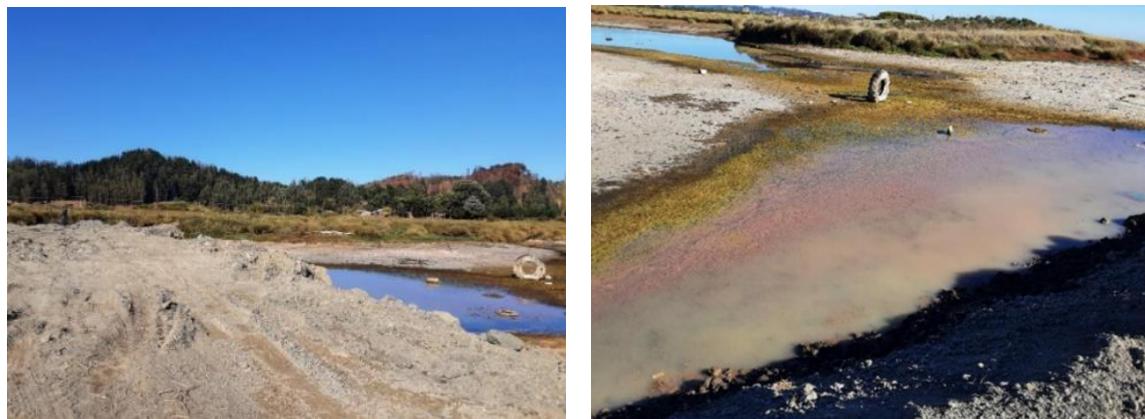
Figuras 6 y 7. Área 1 con desecamiento y estancamiento de aguas

- iv. Se constataron obras de desecamiento del área de desagüe del humedal Curaquilla hacia la playa, y desecamiento en áreas que, en la inspección ambiental anteriormente descrita, se había visualizado un espejo de agua.

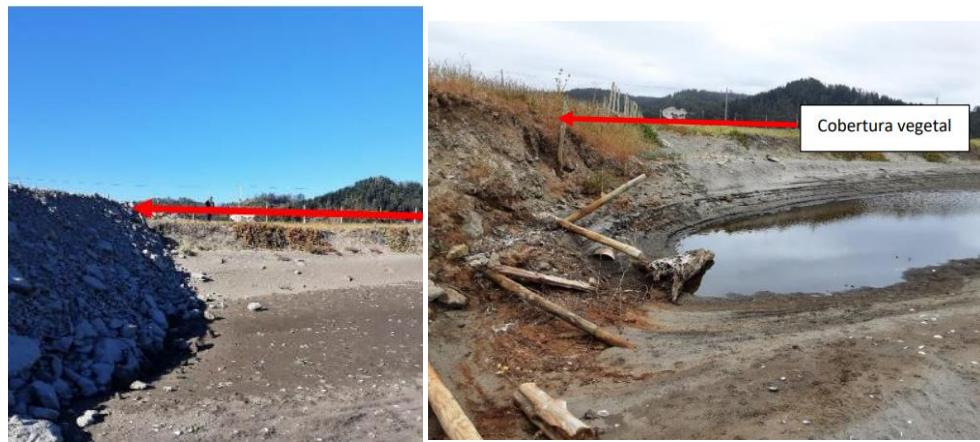
Figuras 13 y 14. Vegetación desecamiento sector “desagüe” hacia la playa 30/03/2022 y 07/12/2021 respectivamente.

- v. Se verificó la extracción de la cobertura vegetal y el relleno de sectores, donde en la inspección ambiental previa se observó la presencia de cobertura vegetal de baja altura propia de humedal.

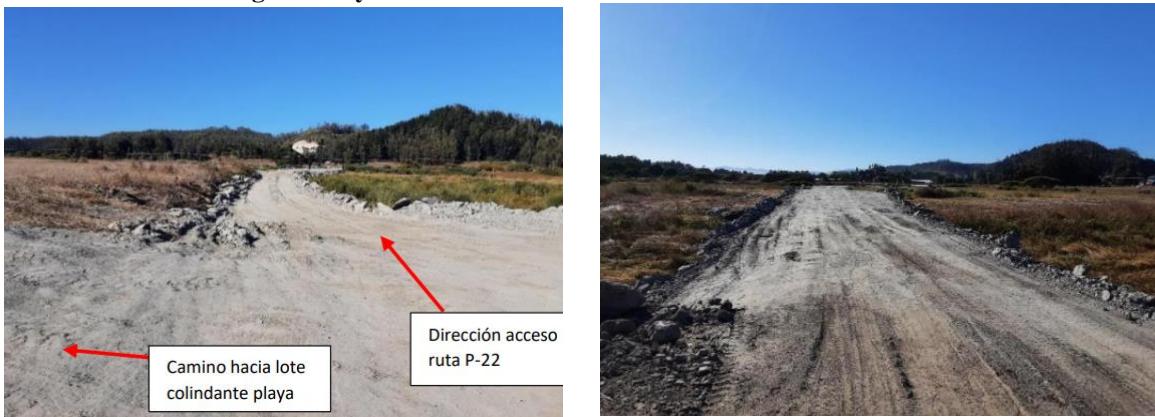
Figuras 15 y 16. Camino interno constatado de data reciente

- vi. Se constató el estancamiento de las aguas superficiales por efecto de acciones antropogénicas, específicamente, debido al relleno con material de ripio, el cual no permitía el flujo natural de las aguas según pendiente, observado en la inspección ambiental previa.
- vii. Se percibió olor a agua estancada (en proceso de eutrofización, por escaso escurrimiento), y se observó una coloración rojiza y café de las aguas, así como huellas de maquinaria pesada de data reciente.
- viii. Se verificó la existencia de un camino de acceso de reciente data, creado con relleno de áridos compactados, que cruzaba la totalidad del predio, con una longitud aproximada de 1 kilómetro. El camino se componía de una faja de 6 metros de ancho aproximadamente, lo que permitiría el tránsito de vehículos en 2 vías vehiculares simples.

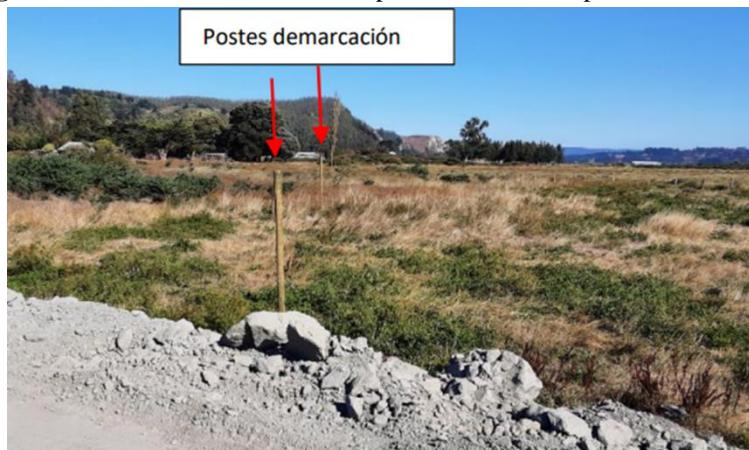
Figura 17. Demarcaciones de lotes o parcelas dentro del predio denunciado

- ix. Durante el recorrido por el nuevo camino de acceso, se observaron dos pozos de aguas o punteras, uno de los cuales tenía conectado una manguera.
- x. Se verificó la afectación a juncales (vegetación característica de los humedales costeros de la comuna) al final del camino construido, observándose la presencia de un depósito de áridos sobre estos juncales.
- xi. Se constató la demarcación de lotes o sectores con postes de madera, lo que da indicios de posibles loteos o parcelaciones dentro del predio.
