**ANT.:** ORD. N° 3047, de fecha 09 de diciembre de 2022, de la Superintendencia del Medio Ambiente, que requiere pronunciamiento en el marco de lo dispuesto en el literal i) del artículo 3° de la LOSMA, respecto al proyecto “Loteo Mirador de Volcanes 7”, de titularidad de Constructora Jomar SpA.

**MAT.:** Evacúa Informe.

## **1. ANTECEDENTES GENERALES DEL PROYECTO LOTEO MIRADOR DE VOLCANES 7”**

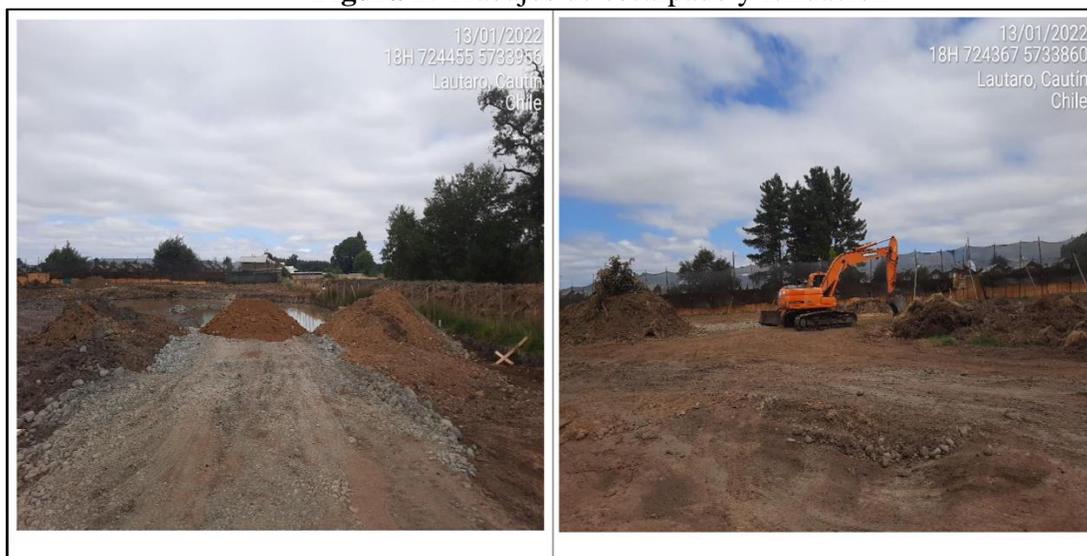
**Figura 2:** Trabajos de escarpado y fundación

- (i) Durante la actividad de inspección, el Titular informa que el proyecto corresponde a un loteo inmobiliario para viviendas con subsidio DS N° 19 de 2016, proyecto denominado “Loteo Mirador de Volcanes 7”, que contempla la construcción de 197 viviendas y 2 locales comerciales, en un total de 4,96 hectáreas de superficie (49.573,50 m<sup>2</sup>).
- (ii) Toda la superficie del proyecto se encuentra sin cobertura vegetal, por los trabajos de escarpado y fundación realizados por la empresa. Además, se observaron trabajos de cierres perimetrales.

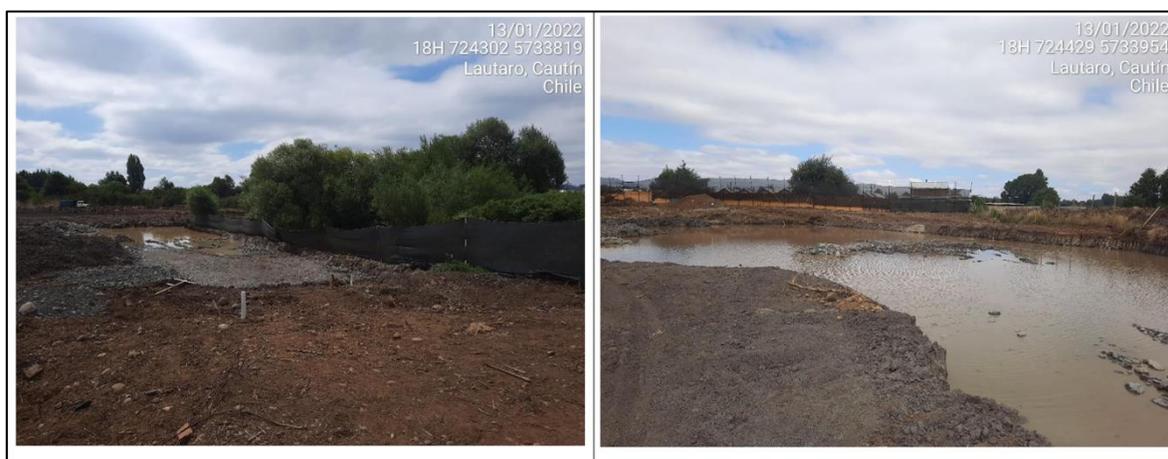
**Figura 3:** Lagunas de agua

- (iii) En algunos puntos al interior del cerco perimetral, se observan acopios de material procesado (chancado) para posterior relleno y compactación del terreno.
- (iv) En algunas zonas donde se emplaza el proyecto, se observan lagunas de agua, sin haber mediado precipitaciones durante la semana de la inspección ambiental. De acuerdo con lo informado por el Administrador de Obra y por el Jefe de Obra, todos estos sectores serán rellenados y compactados para la construcción de viviendas.

- Asimismo, en las actividades de fiscalización de 13 de enero de 2022, 10 de marzo de 2022 y 27 de mayo de 2022, se constató el afloramiento de lagunas de agua, sin que recientemente se hubieren registrado precipitaciones, lo que presumiblemente se produjo por excavaciones realizadas por el Titular.

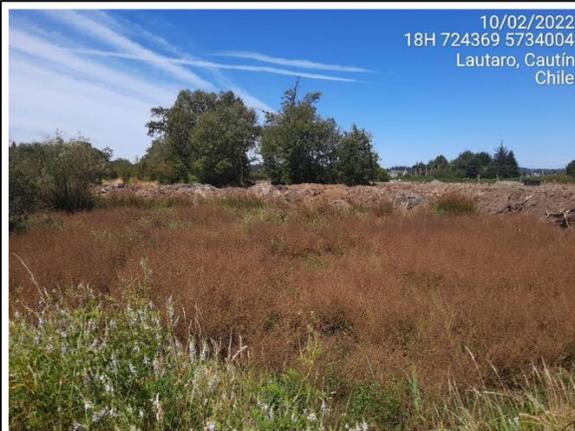
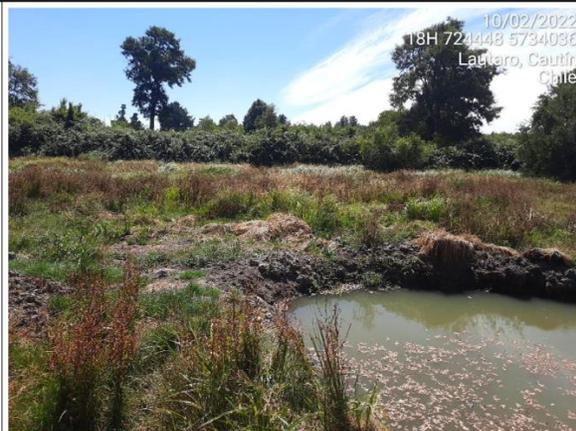
**Figura 4: Afectación al humedal**

- (xi) Se procede a caminar hasta el vértice noroeste del proyecto (fuera del predio), donde se constató un terraplén sobre el suelo, en dirección perpendicular al humedal, de material sólido mezclado (tierra con raíces y piedras), de dimensiones de 2 metros de altura por 3 metros de ancho, de 30 metros de largo aproximadamente, que mantiene separado el resto de humedal que aún no ha sido intervenido completamente. Desde este terraplén se comprobó que, hacia el sur, se habría removido toda la cobertura vegetal y realizado excavaciones y rellenos en su área de emplazamiento. Por el contrario, hacia el norte, se observa el resto del humedal con vegetación y fauna nativa característica, tales como laureles, tepa, totora, junquillo, costilla de vaca, pata de león, además de especies de aves como pidenes y otras que se ven en los árboles a más distancia, tales como lloicas, chaicanes, entre otras.

Fotografía 5.	Fecha: 10-02-2022	Fotografía 6.	Fecha: 10-02-2022
<b>Descripción del medio de prueba:</b> En la fotografía se observa vegetación característica en los humedales, tal como lo es el junquillo y la totora, entre otras especies de árboles nativos con crecimiento secundario (laureles, tepa). Cabe informar que en esta época del año este sector se encuentra siempre verde.		<b>Descripción del medio de prueba:</b> En la fotografía se observa un pozo excavado por maquinaria, en el terreno colindante al terreno de la Constructora Jomar SpA, el cual se observa con agua que aflora naturalmente y que se ha mantenido con agua a pesar de la sequía de los últimos tiempos. Se puede observar claramente que la napa subterránea se encuentra a centímetros de la superficie del suelo.

Asimismo, en la actividad de fiscalización de 10 de febrero de 2022 se visualizó la existencia de un terraplén sobre el suelo, en dirección perpendicular al humedal, de material sólido mezclado, el cual divide al humedal en dos partes, interrumpiendo su flujo natural de agua superficial. Del mismo modo, a metros del terraplén se observó

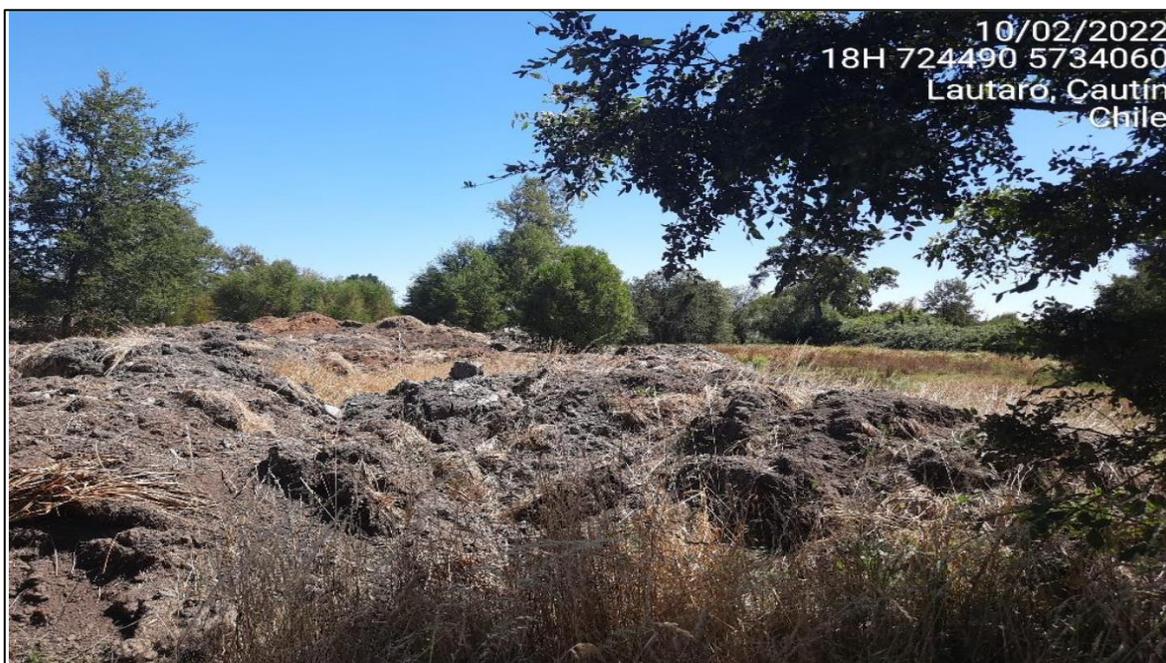
**Figura 5:** Acumulación de material en el humedal

- (xii) Se realizó un recorrido a pie por el humedal, hacia el norte del proyecto, en el predio contiguo, observándose acumulación de material sólido (rellenos) en diferentes sectores sobre el terreno. Además, se observaron pozos excavados, con agua en su interior.

Adicionalmente, en la actividad de fiscalización de 10 de febrero de 2022 se constató que hacia el sur del humedal ya se ha removido toda la cobertura vegetal y se han realizado excavaciones y rellenos asociado al proyecto inmobiliario, mientras que hacia el norte se observó el resto del humedal con vegetación y fauna nativa característica, tales como laureles, tepa, totora, junquillo, costilla de vaca, pata de león, además de especies de aves como pidenes y otras que se ven en los árboles a más distancia tales como lloicas, chaicanes, entre otras. Asimismo, se constató en la parte norte del proyecto inmobiliario la parte restante del humedal cubre una franja de 4,5 hectáreas, en las cuales ya se constata intervención de maquinaria pesada (acopio de tierra), rellenos con material sólido (mezcla de tierra con raíces del propio humedal y con piedras), excavaciones (zanjas) y un terraplén.

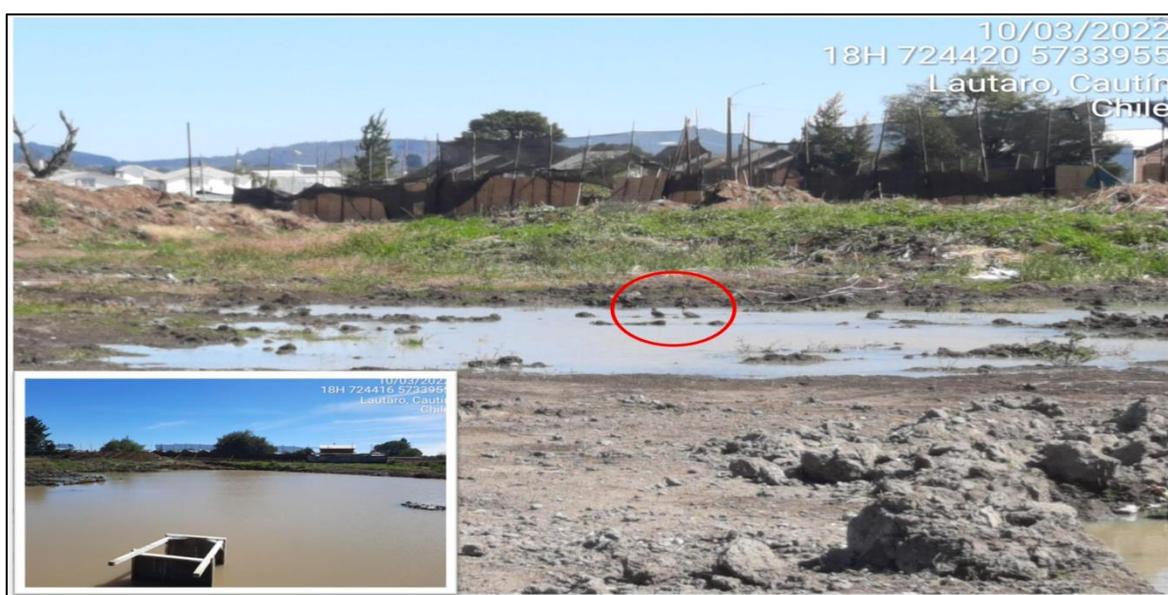
**Figura 6:** Laguna y patos silvestres N° 1

- (xx) Durante el recorrido, se apreciaron varias lagunas con agua acumulada, siendo la última precipitación registrada en la zona, la del día 08 de febrero de 2022. Además, se observó una laguna más grande y la presencia de 2 patos silvestres en una de esas lagunas.

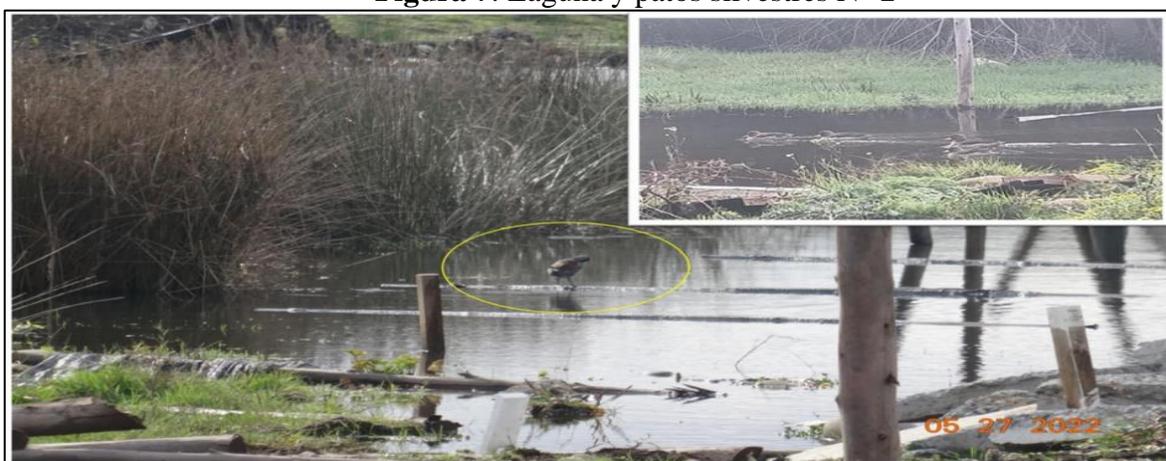
**Figura 7:** Laguna y patos silvestres N° 2

- (xxviii) Al interior del proyecto, frente al acceso principal, se observó una laguna de agua que se expande más allá del área verde que la empresa tiene considerada en el proyecto. Esta área verde fue constatada en las fiscalizaciones anteriores y se encuentra demarcada en su perímetro con una malla rashell color negro. Se observa que la zona está inundada y que existe presencia de patos y pidenes.
