**MAT.:** Evacúa Informe.

## 1. ANTECEDENTES DEL PROYECTO

## 2. HECHOS CONSTATADOS DURANTE LAS ACTIVIDADES DE FISCALIZACIÓN AMBIENTAL

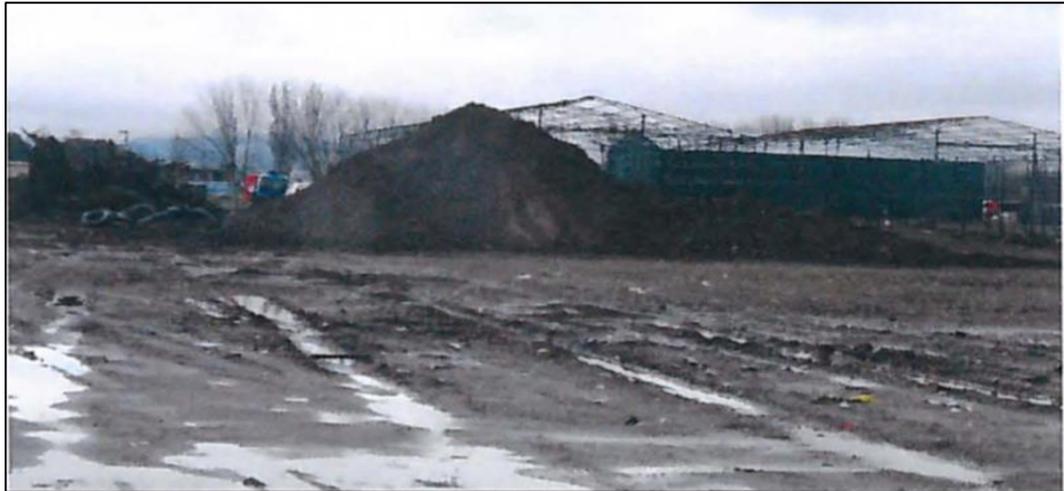
**Figura 2:** Montículos Lote C-1.

- i. El Lote C-1 es de propiedad de la Sociedad Inmobiliaria e Inversiones Hualpén Ltda. En este sector se observó terreno recientemente emparejado o compactado, constando dos montículos de tierra acopiados. Por otra parte, no se observó maquinaria o personal alguno trabajando en el lugar.

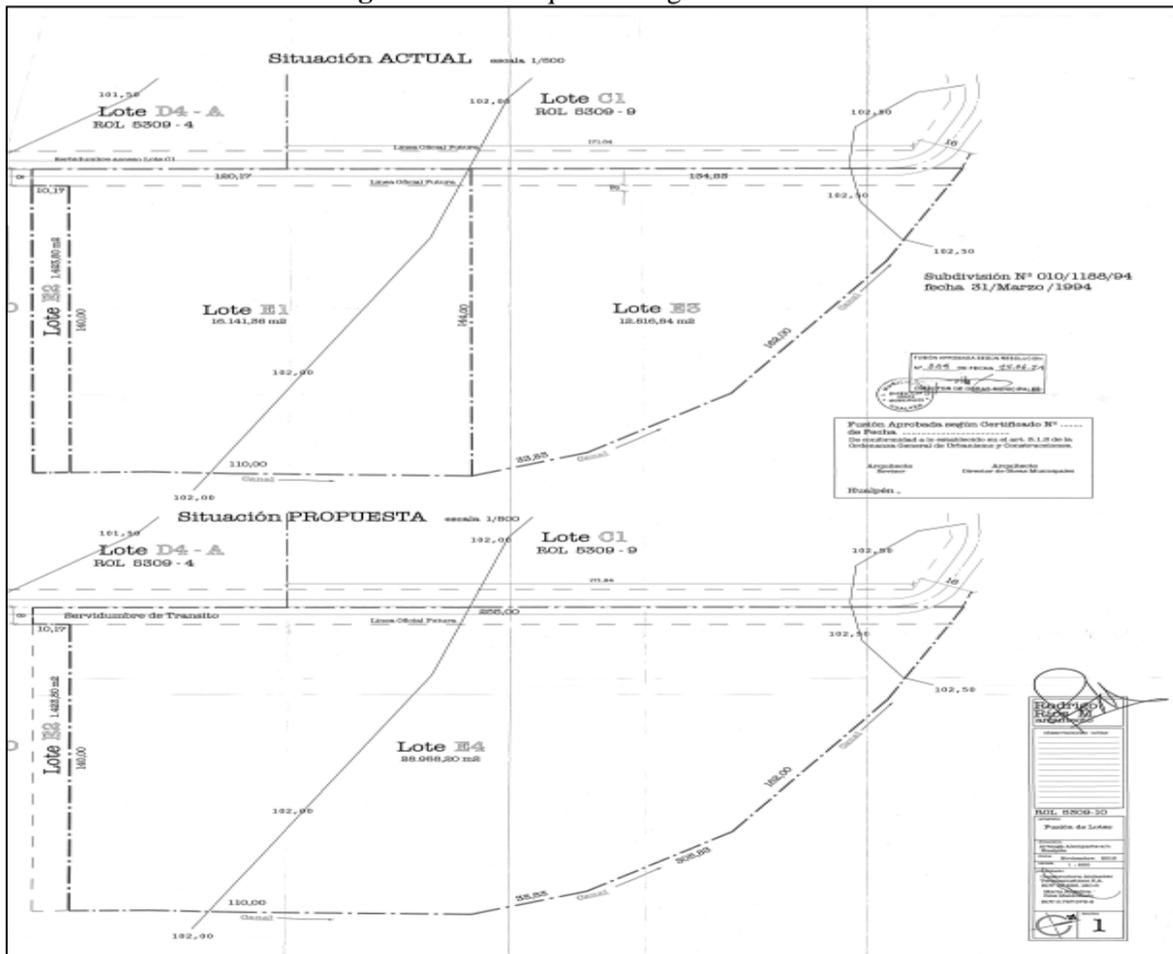
**Figura 3:** Fusión que dio origen al Lote E-4

- ii. Mediante la Resolución N° 014 de la DOM de la Municipalidad de Hualpén de fecha 25 de junio de 2021, se resolvió aprobar la fusión de los Lotes E-1 y E-3 para quedar como Lote E-4. Este Lote tiene una superficie total de 28.958.20 m<sup>2</sup>.

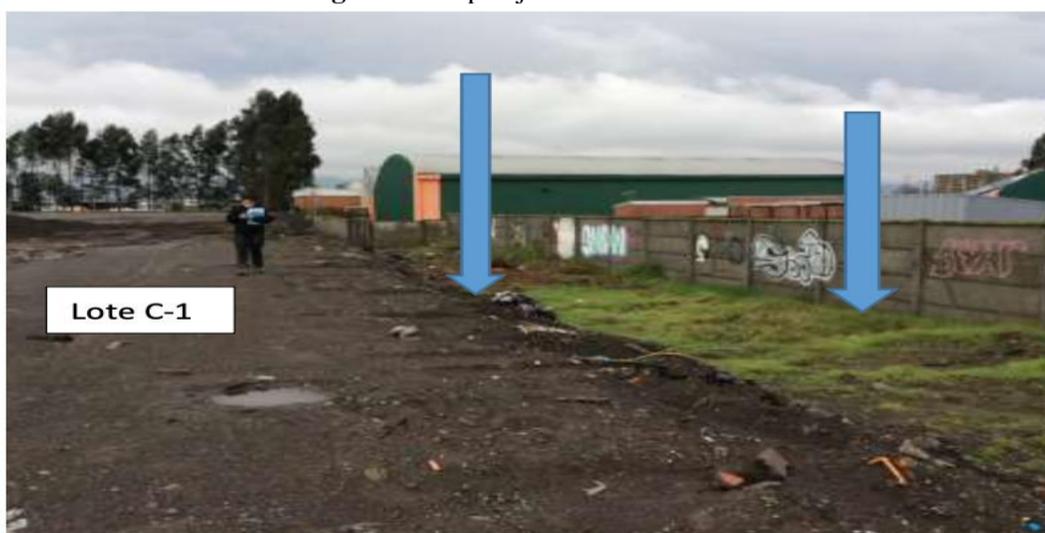
**Figura 5:** Emparejamiento de Lote C-1

- Señala que el terreno que se limpió y emparejó, corresponde al Lote C-1, el cual es de propiedad de la empresa Sociedad Inmobiliaria e Inversiones Hualpén Ltda.

- Cuando la Sociedad Inmobiliaria e Inversiones Hualpén Ltda efectuó los trabajos de limpieza y emparejamiento, proporcionó la tierra sobrante al Titular la cual fue empleada para emparejar otros terrenos de su propiedad de manera de modificar la pendiente para que las aguas lluvias escurran hacia la calle pavimentada denominada Las Torcazas y no directamente hacia el humedal.
- Informa que además cuenta con un proyecto de agua potable y alcantarillado, aprobado por ESSBIO.
- La calle de acceso construida corresponde a parte de un proyecto de urbanización que cuenta con alcantarillado público y pavimentación, autorizado por el SERVIU, el cual no se ha podido

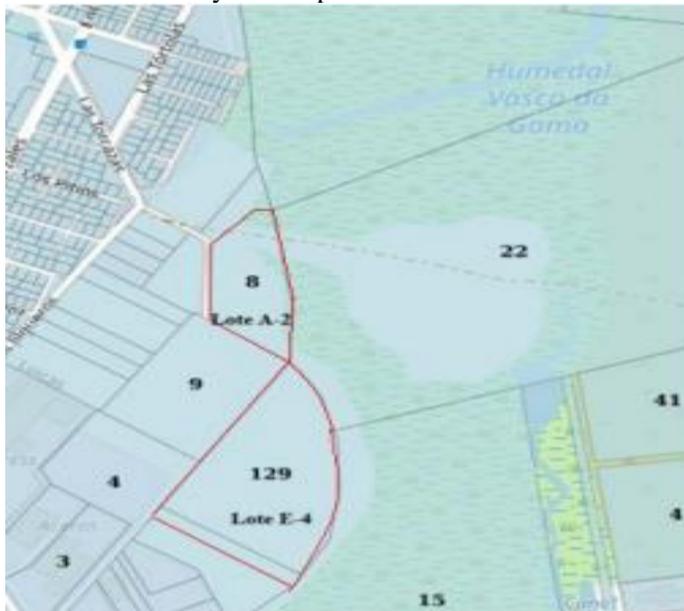
**Figura 6:** Ubicación del Proyecto respecto al humedal urbano Vasco Da Gama<sup>10</sup>

Por otra parte, cabe considerar que la información tenida la vista no permite determinar con claridad si se estarían realizando acciones de relleno exclusivamente en propiedades privadas o si también se estarían realizando en parte del predio asociado al humedal, ocasionando, en consecuencia, una invasión al mismo. En efecto, de la siguiente imagen, se observa que una porción del polígono del Lote A-2 podría encontrarse en el humedal.
