REQUIERE A PATAGONIA RIDGE SPA EL INGRESO DEL PROYECTO “DRENAJE HUMEDAL JEINIMENI, SECTOR LA PUNTILLA”, AL SISTEMA DE EVALUACIÓN DE IMPACTO AMBIENTAL, BAJO APERCIBIMIENTO DE SANCIÓN.

RESOLUCIÓN EXENTA N° 2302

Santiago, 20 de octubre de 2021

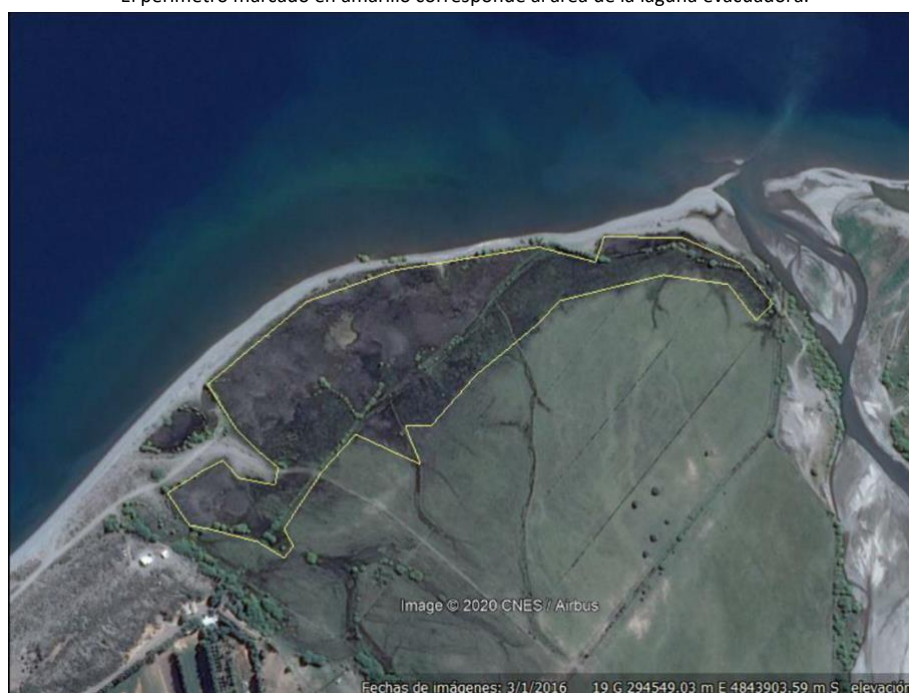
Figura 1. Fotografía satelital del sector de La Puntilla de Chile Chico, de 01 de marzo de 2016.
Muestra un área de color verde oscuro intenso, con canales y afluentes típicos de zonas de humedales.
El perímetro marcado en amarillo corresponde al área de la laguna evacuadora.

No obstante, al analizar fotografías satelitales del sector de fecha 01 de marzo de 2016, se observa que el área declarada para el emplazamiento de la laguna, coincide con un área con claras características de humedal (color verde oscuro intenso, con presencia de canales y afluentes), de 9,34 hectáreas.

(xiv) Finalmente, cumple destacar los cambios que ha sufrido el área del proyecto en el último período. Según se mostró en la Figura 1, al año 2016, es decir, realizándose actividades agrícolas, pero sin ejecutarse aún el proyecto de drenaje, el sector presentaba canales y líneas de escorrentías naturales características de zonas inundables. No obstante, en una comparación de imágenes para los años 2018 y 2020, se pueden apreciar los impactos del proyecto de drenaje sobre el humedal, dando cuenta del rápido detrimento que se está produciendo sobre este ecosistema.

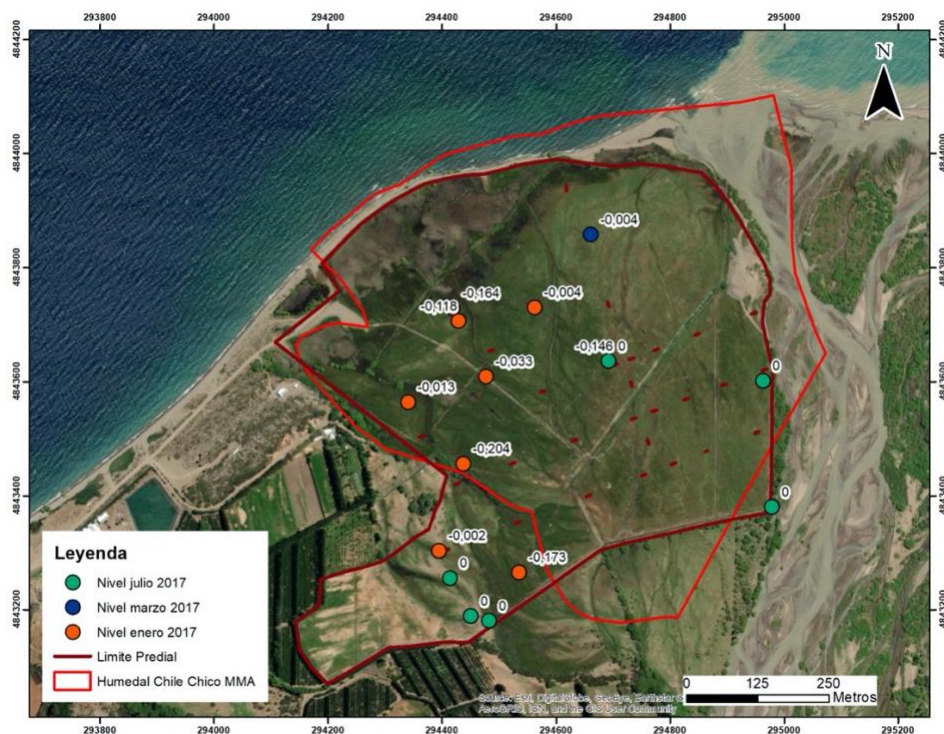
Figura 3. Puntos de afloramiento de aguas informados a la SMA en el presente procedimiento.

(iii) Por otra parte, según los datos presentados por el titular al ser requerido de información, en al menos 16 mediciones efectuadas en el predio, en distintos puntos se verificaron afloramientos de agua en superficie (8 en las mediciones realizadas en enero 2017; 2 en marzo de 2017; y 6 en julio 2017), indicando la presencia de agua subterránea que permanentemente nutre el humedal y que, de dejarse en su curso natural, afloraría generando el cuerpo de agua superficial según ya se explicó, y que hoy está siendo evacuada a través de las obras de desecación y drenaje.

Cabe señalar que dichos puntos no se encuentran en su totalidad en el área de 4,6 hectáreas indicadas por el titular como zona de afloramientos; incluso, hay al menos 4 puntos de medición al sur oeste del predio, fuera de los límites del humedal incluidos en la cartografía del humedal, lo cual es indiciario de una superficie aún mayor de afectación. Ello controvierte los estudios presentados por el titular, donde se afirma que solo en una superficie menor del terreno existen afloramientos de aguas subterráneas.

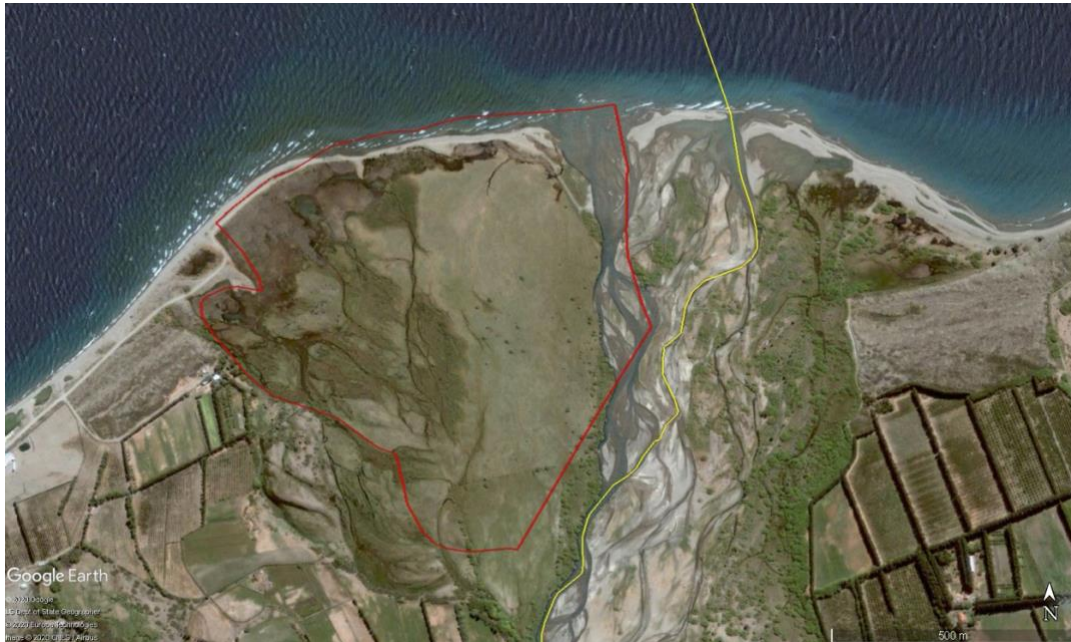
Figura 6. Fotografía satelital del humedal de fecha 16 de enero de 2018.
Se observan aguas superficiales aflorando incluso más allá del área del humedal catastrado por el MMA.

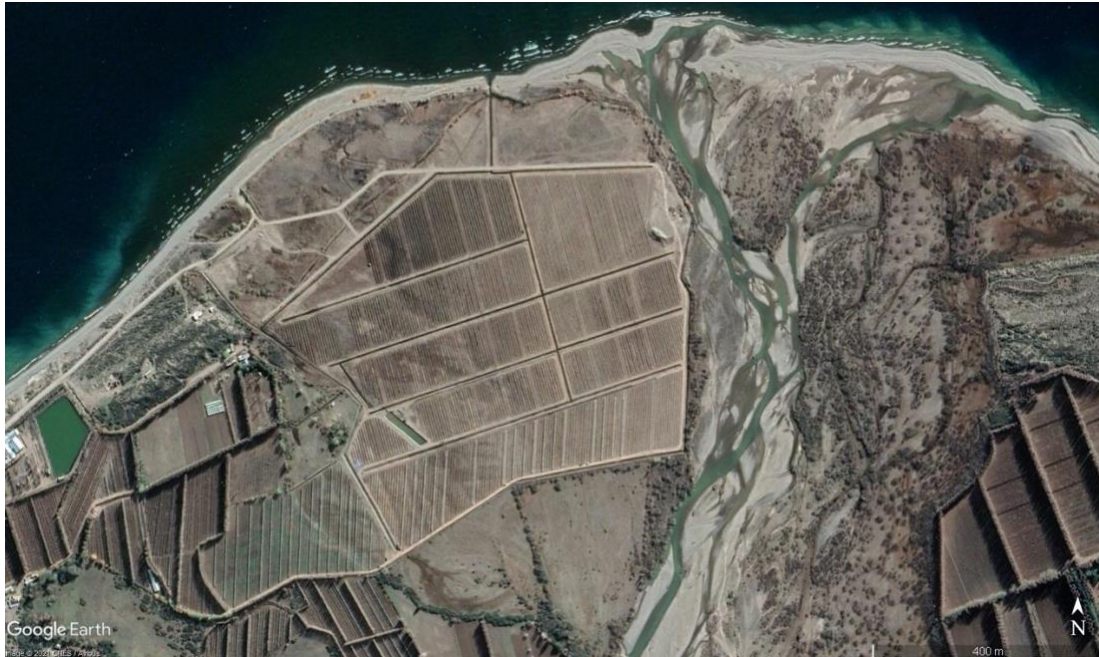
Figura 7. Fotografía satelital del humedal de fecha 08 de septiembre de 2020.
Se observa la zona del humedal drenada.

Además, de la revisión de imágenes satelitales de 08 de septiembre de 2020, se verifica que la construcción de canales es de una extensión superior a la informada en la postulación, ya que existe un canal adicional oeste-este y una ampliación en el canal circundante al norte.
