**CONFIERE TRASLADO PREVIO REQUERIR EL INGRESO  
DEL PROYECTO "EMBALSE JC3" AL SISTEMA DE  
EVALUACIÓN DE IMPACTO AMBIENTAL**

**RESOLUCIÓN EXENTA N° 1122**

INFORME DE FISCALIZACIÓN AMBIENTAL

EMBALSE JC3

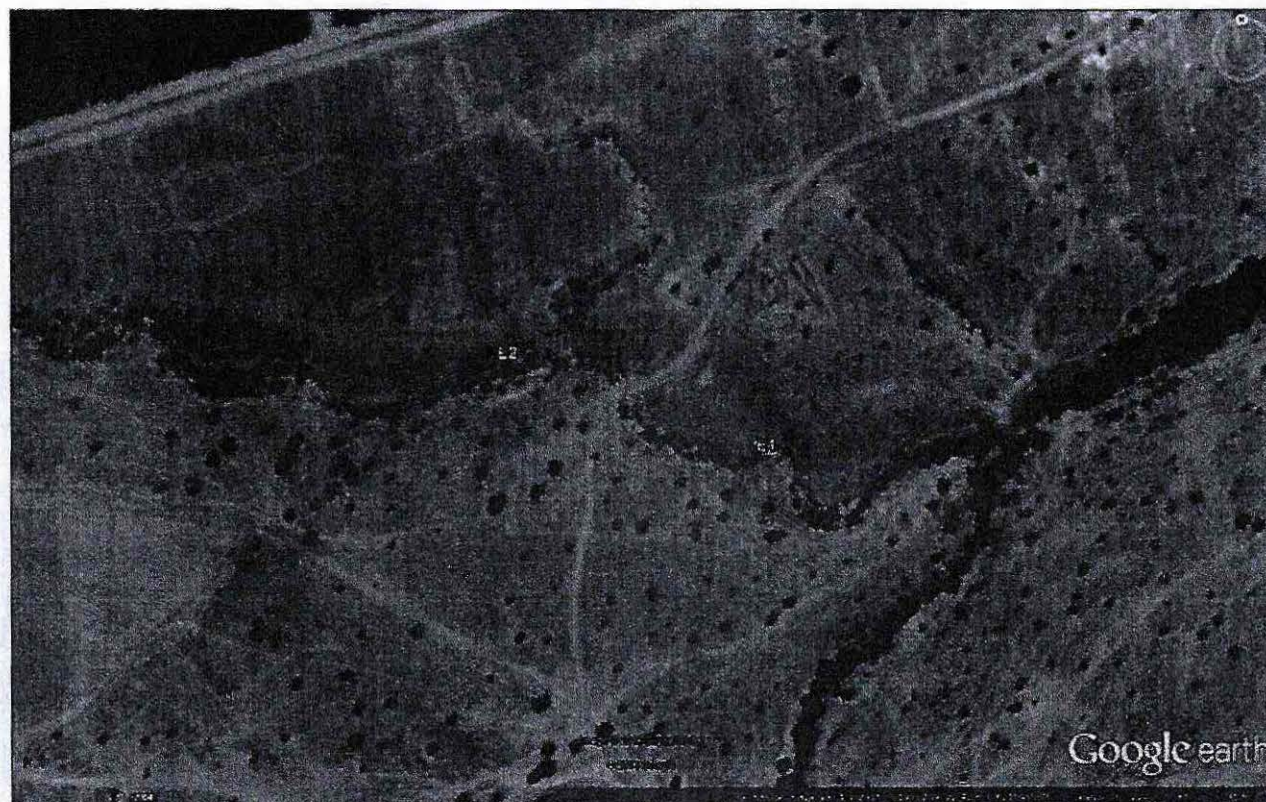
### 3.3.3. Esquema de recorrido.

N° de estación	Nombre del sector	Descripción estación
1	Embalse JC3.	Embalse o tranque de almacenamiento de aguas lluvias.
2	Quebrada.	Depresión del terreno que se utiliza para almacenar aguas lluvias en el embalse JC3.

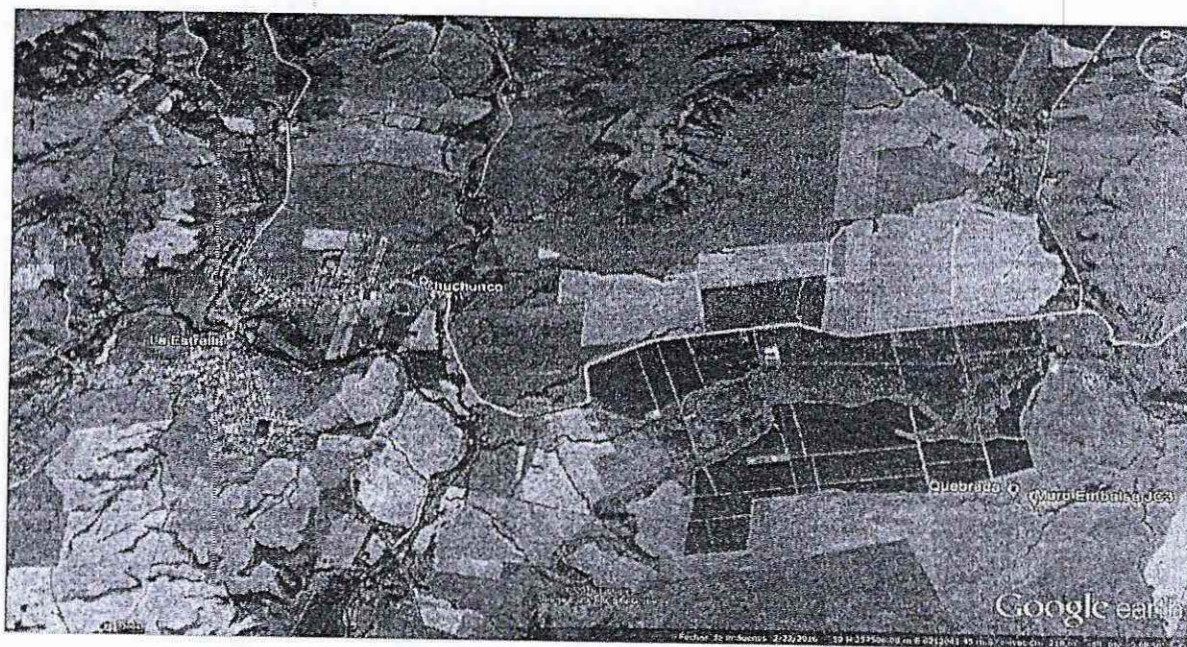
El proyecto "Embalse JC3" se emplaza en un predio ubicado en el Valle Lote A, comuna de la Estrella, Región de O'Higgins, cuyo muro de 5,71 metros de altura, se encuentra en las coordenadas UTM (m) N: 6.210.929 y E: 259.777, Datum WGS 1984, Huso 19, interrumpiendo una quebrada en un punto de coordenadas UTM (m) N: 6.210.972 y E: 259.670, Datum WGS 1984, Huso 19. Las aguas captadas por el embalse son bombeadas y conducidas mediante un sistema de cañerías a dos piscinas acumuladoras, en donde son filtradas y distribuidas mediante un sistema de riego tecnificados a la producción de frutales del predio antes singularizado.
