INFORME DE FISCALIZACIÓN AMBIENTAL

REQUERIMIENTO INGRESO SEIA

PROYECTO INSTALACIONES AGROINDUSTRIAL AGRICOLA SANTIS FRUT

DFZ-2014-559-V-SRCA-IA

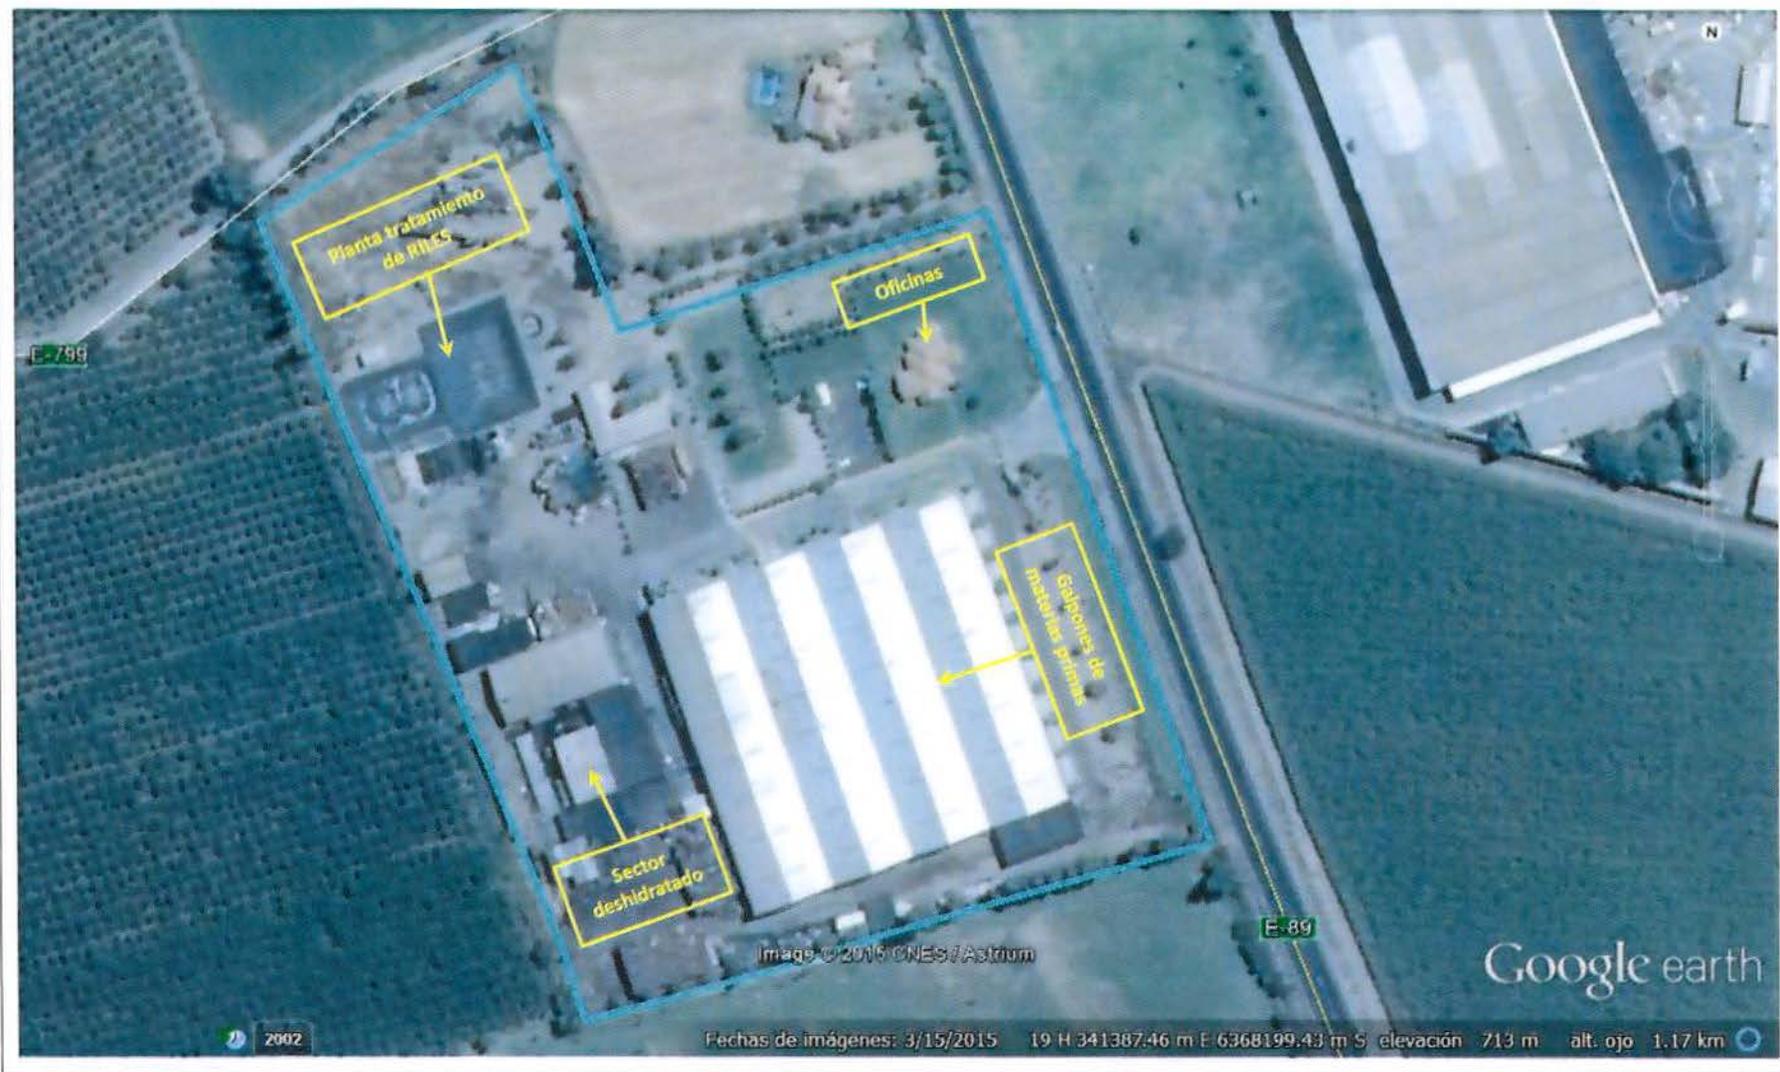
Figura 2. Layout del proyecto (Fuente: Google Earth, 2015).

El proyecto en comento corresponde a una planta de tratamiento de residuos industriales líquidos, la cual se emplaza al interior de la planta agroindustrial de la empresa Santis Frut, en la comuna de San Felipe, cuya producción comprende una línea para pasas y otra para ciruelas.

600 m² (planta depuradora de aguas)

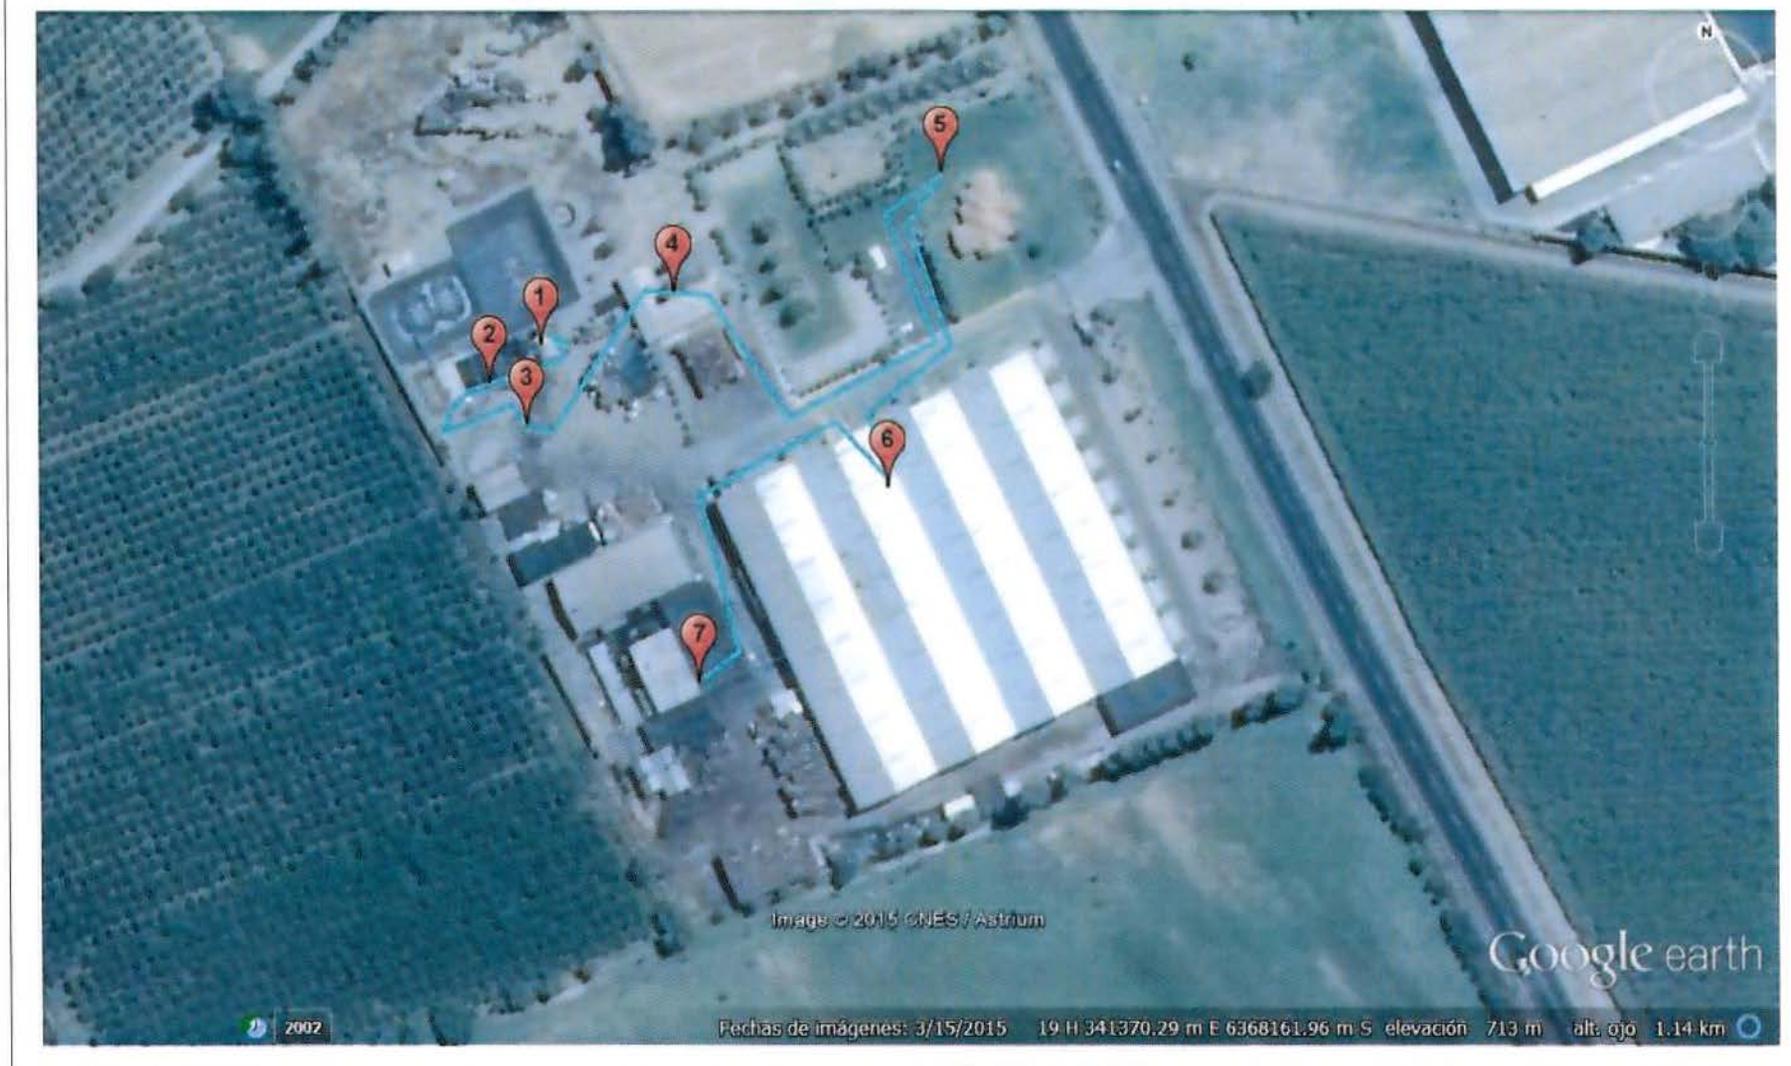
Figura 2. Layout del proyecto (Fuente: Google Earth, 2015).

N° de Estación	Coordenadas UTM WGS84 HUSO 19		Nombre del sector	Descripción Estación
	Norte	Este		
1	6.368.214 m.	341.265 m.	Planta de tratamiento de RILes.	Parabólicas, sistema de flotación por aire disuelto y separador de sólidos de lamelas.
2	6.368.203 m.	341.250 m.	Planta de tratamiento de RILes.	Canchas de secado de lodos.
3	6.368.191 m.	341.261 m.	Planta de tratamiento de RILes.	Sector de infiltración de RILes.
4	6.368.229 m.	341.303 m.	Casino del personal.	Tratamiento de aguas servidas.
5	6.368.264 m.	341.380 m.	Oficinas gerencia.	Tratamiento de aguas servidas.
6	6.368.174 m.	341.365 m.	Materias primas.	Galpones de materias primas.
7	6.368.119 m.	341.311 m.	Deshidratado.	Túneles de deshidratado.

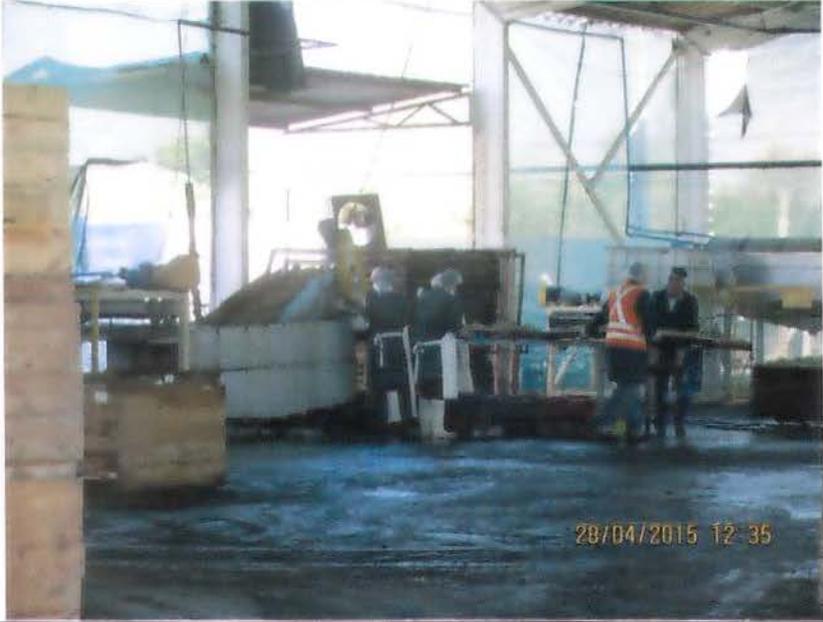
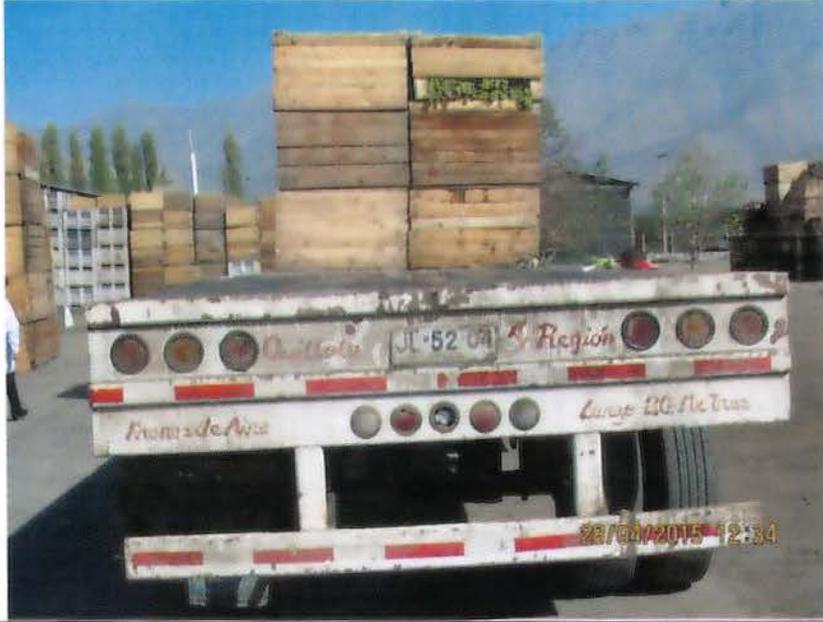
Fotografía 1.	Fecha: 28 de abril de 2015.	Fotografía 2.	Fecha: 28 de abril de 2015.
Coordenadas DATUM WGS84 HUSO 19	Norte: 6.368.174 m. Este: 341.365 m.	Coordenadas DATUM WGS84 HUSO 19	Norte: 6.368.194 m. Este: 341.350 m.
Descripción medio de prueba: Interior del galpón de materias primas en donde se aprecia el trabajo de operarios en la recepción de uva fresca.		Descripción medio de prueba: Camión con carga de uvas a su llegada a la instalación del Titular Santis Frut.

- a. Al momento de la inspección, la planta agroindustrial se encontraba en operación procesando pasas y uvas (Fotografías 1 y 2). Según lo informado por Pilar Yoshikawa, Gerente de Producción, la temporada se extiende entre abril y octubre de cada año, con un peak de producción en julio.

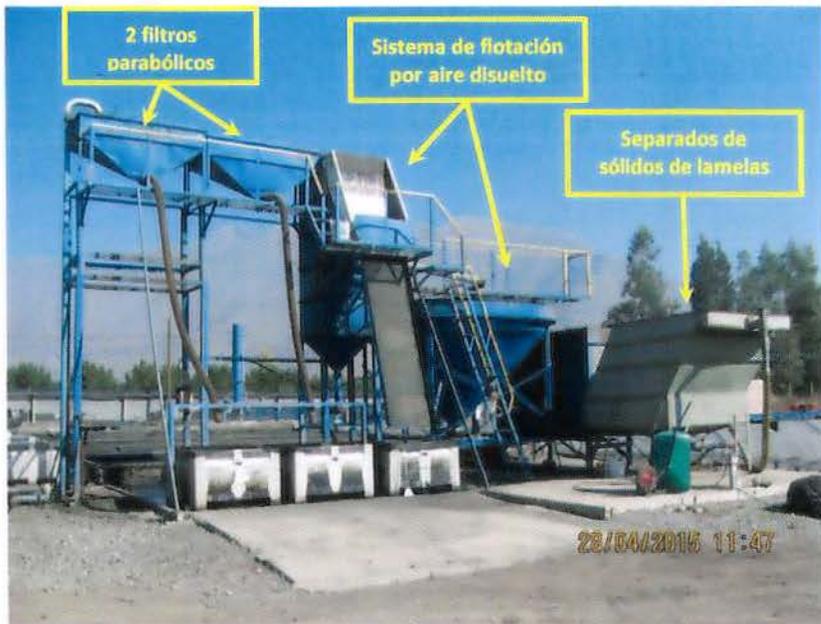
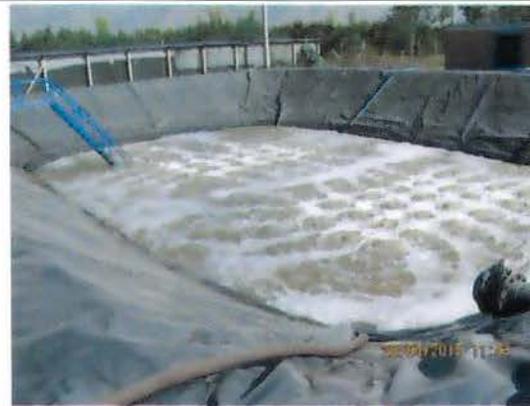
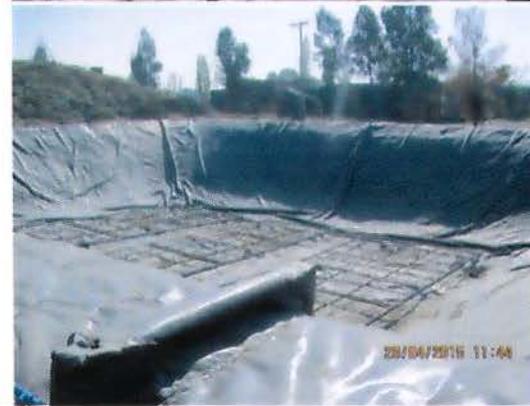
Fotografía 3.	Fecha: 28 de abril de 2015.		Fotografía 4.	Fecha: 28 de abril de 2015.	
Coordenadas DATUM WGS84 HUSO 19	Norte: 6.368.214 m.	Este: 341.265 m.	Coordenadas DATUM WGS84 HUSO 19	Norte: 6.368.227 m.	Este: 341.244 m.
Descripción medio de prueba: Implementación de la planta de tratamiento de RILes de Santis Frut.			Descripción medio de prueba: Piscinas que forman parte del sistema de tratamiento de RILes.

- c. Al momento de la inspección, la planta de tratamiento de residuos industriales líquidos contaba con 2 filtros parabólicos, un sistema de flotación por aire disuelto (DAF) y un separador de sólidos de lamelas que *"fue implementado hace dos años"* (Fotografías 3 y 4), según lo indicado por Pilar Yoshikawa, Gerente de Producción. Además, durante la inspección se constató la ausencia de filtro percolador y su sedimentador secundario. Al respecto, cabe observar que el considerando 8.6 de la revocada RCA N°53/2003 establecía la implementación de un *"sistema filtro percolador con recirculación"* y *"sedimentación secundaria"*. Luego, el considerando 8 disponía que *"el titular deberá implementar el siguiente sistema de tratamiento de RILes, con el fin de dar cumplimiento al D.S. 46/02 (...) Norma de emisión a aguas subterráneas, para condiciones de suelo de vulnerabilidad media, y la norma de calidad NCh 1.333, para uso en riego, en lo que se refiere a coliformes fecales"*.

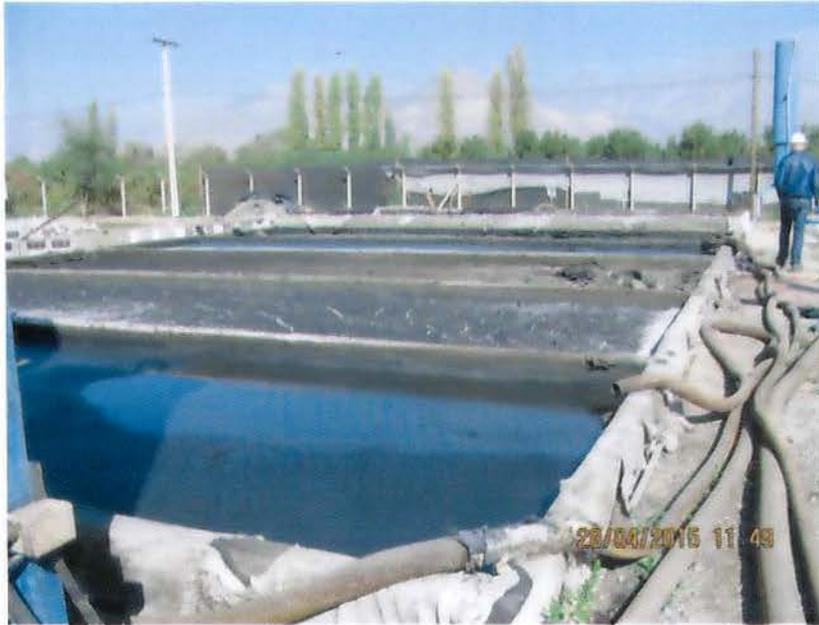
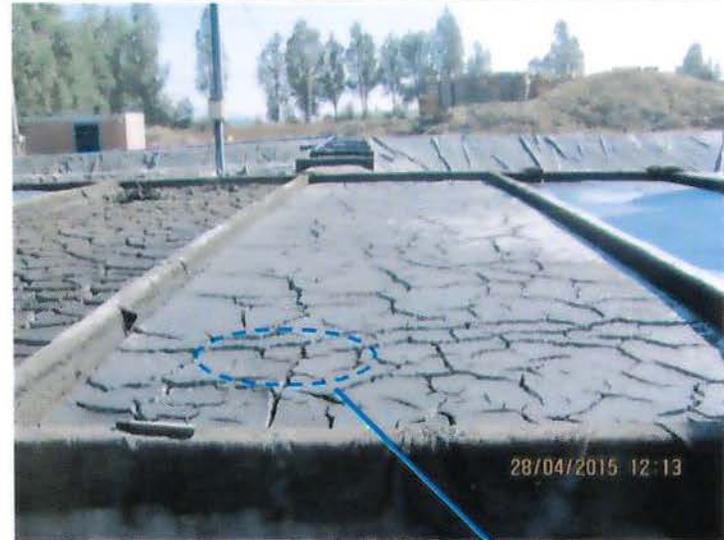
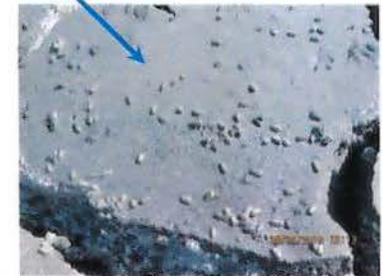
Fotografía 5.	Fecha: 28 de abril de 2015.		Fotografía 6.	Fecha: 28 de abril de 2015.	
Coordenadas DATUM WGS84 HUSO 19	Norte: 6.368.203 m.	Este: 341.250 m.	Coordenadas DATUM WGS84 HUSO 19	Norte: 6.368.203 m.	Este: 341.250 m.
Descripción medio de prueba: Vista de las canchas de secado de lodos existente en la planta agroindustrial.			Descripción medio de prueba: Presencia de pupas de moscas en una de las canchas de secado de lodos.

- d. Se constataron 5 canchas de secado de lodos operativas, las cuales se encontraban en una parte plana y abierta a la atmósfera (Fotografía 5). En una de las canchas se constató la presencia de pupas de moscas y moscas adultas (Fotografía 6). Sobre este hecho, cabe señalar que la revocada RCA N°53/2003 disponía en el considerando 8.13 que *"(...) los sólidos serán evacuados a canchas de secado (...). Las canchas de secado (...) consistirán en un área plana, abierta a la atmósfera (...) y que permite deshidratar los lodos por acción del sol, el viento y la percolación a través de una capa de arena"*.

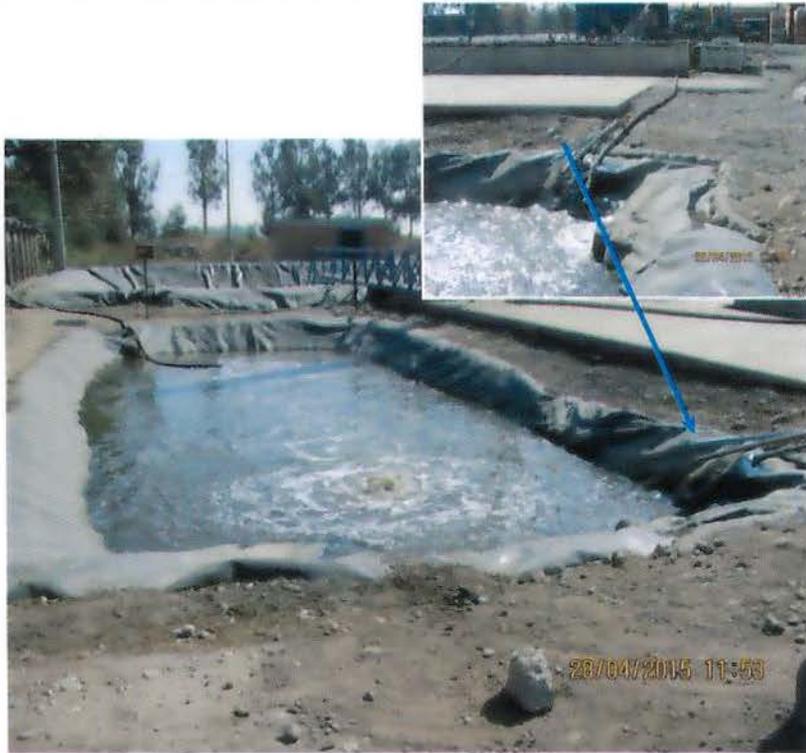
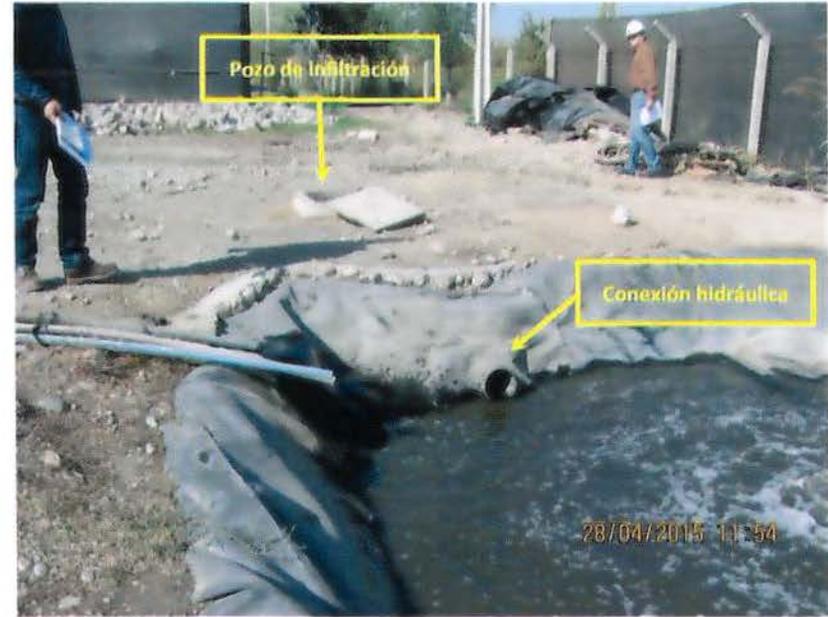
Fotografía 7.	Fecha: 28 de abril de 2015.		Fotografía 8.	Fecha: 28 de abril de 2015.	
Coordenadas DATUM WGS84 HUSO 19	Norte: 6.368.198 m.	Este: 341.235 m.	Coordenadas DATUM WGS84 HUSO 19	Norte: 6.368.198 m.	Este: 341.235 m.
Descripción medio de prueba: Piscina de acumulación de aguas de drenado provenientes de las canchas de secado de lodos.			Descripción medio de prueba: Conexión hidráulica entre el estanque de acumulación y el pozo de infiltración.

- e. Las aguas drenadas de las canchas de secado eran conducidas a una piscina o estanque de acumulación, en donde se constató la ausencia de un dispositivo que impidiera su rebalse al pozo de infiltración. Además, se constató una conexión hidráulica entre el estanque de acumulación y el sistema de infiltración (Fotografías 7 y 8), así como condiciones (coloración y olores) que no hacen posible el uso de RILes para el riego. Sobre este particular, cabe indicar que el considerando 8 de la revocada RCA N°53/2003 preceptuaba que *"el agua tratada y desinfectada se vertirá al terreno para su infiltración (...)"*.
