INFORME DE FISCALIZACIÓN AMBIENTAL

REQUERIMIENTO INGRESO SEIA

AVÍCOLA REINERO

DFZ-2016-2921-VII-SRCA-IA

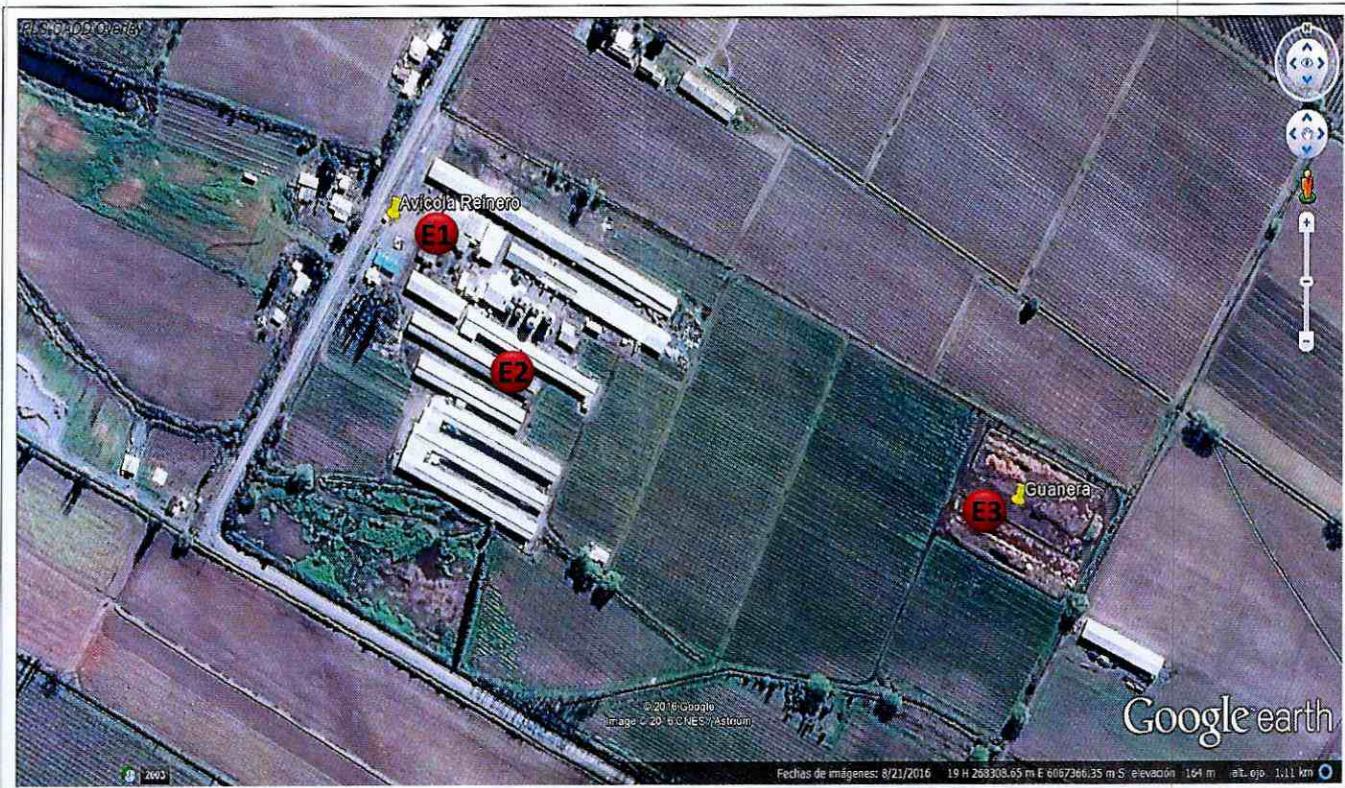
Figura 3. Estaciones inspeccionadas (Fuente: Elaboración propia en base a imagen aportada por SAG).

Nº de estación	Nombre del sector	Descripción estación
1	Oficina	Oficina administrativa dentro de las instalaciones
2	Pabellones	Pabellones destinados a la producción de huevos
3	Guanera	Sector destinado al manejo de guano retirado de pabellones

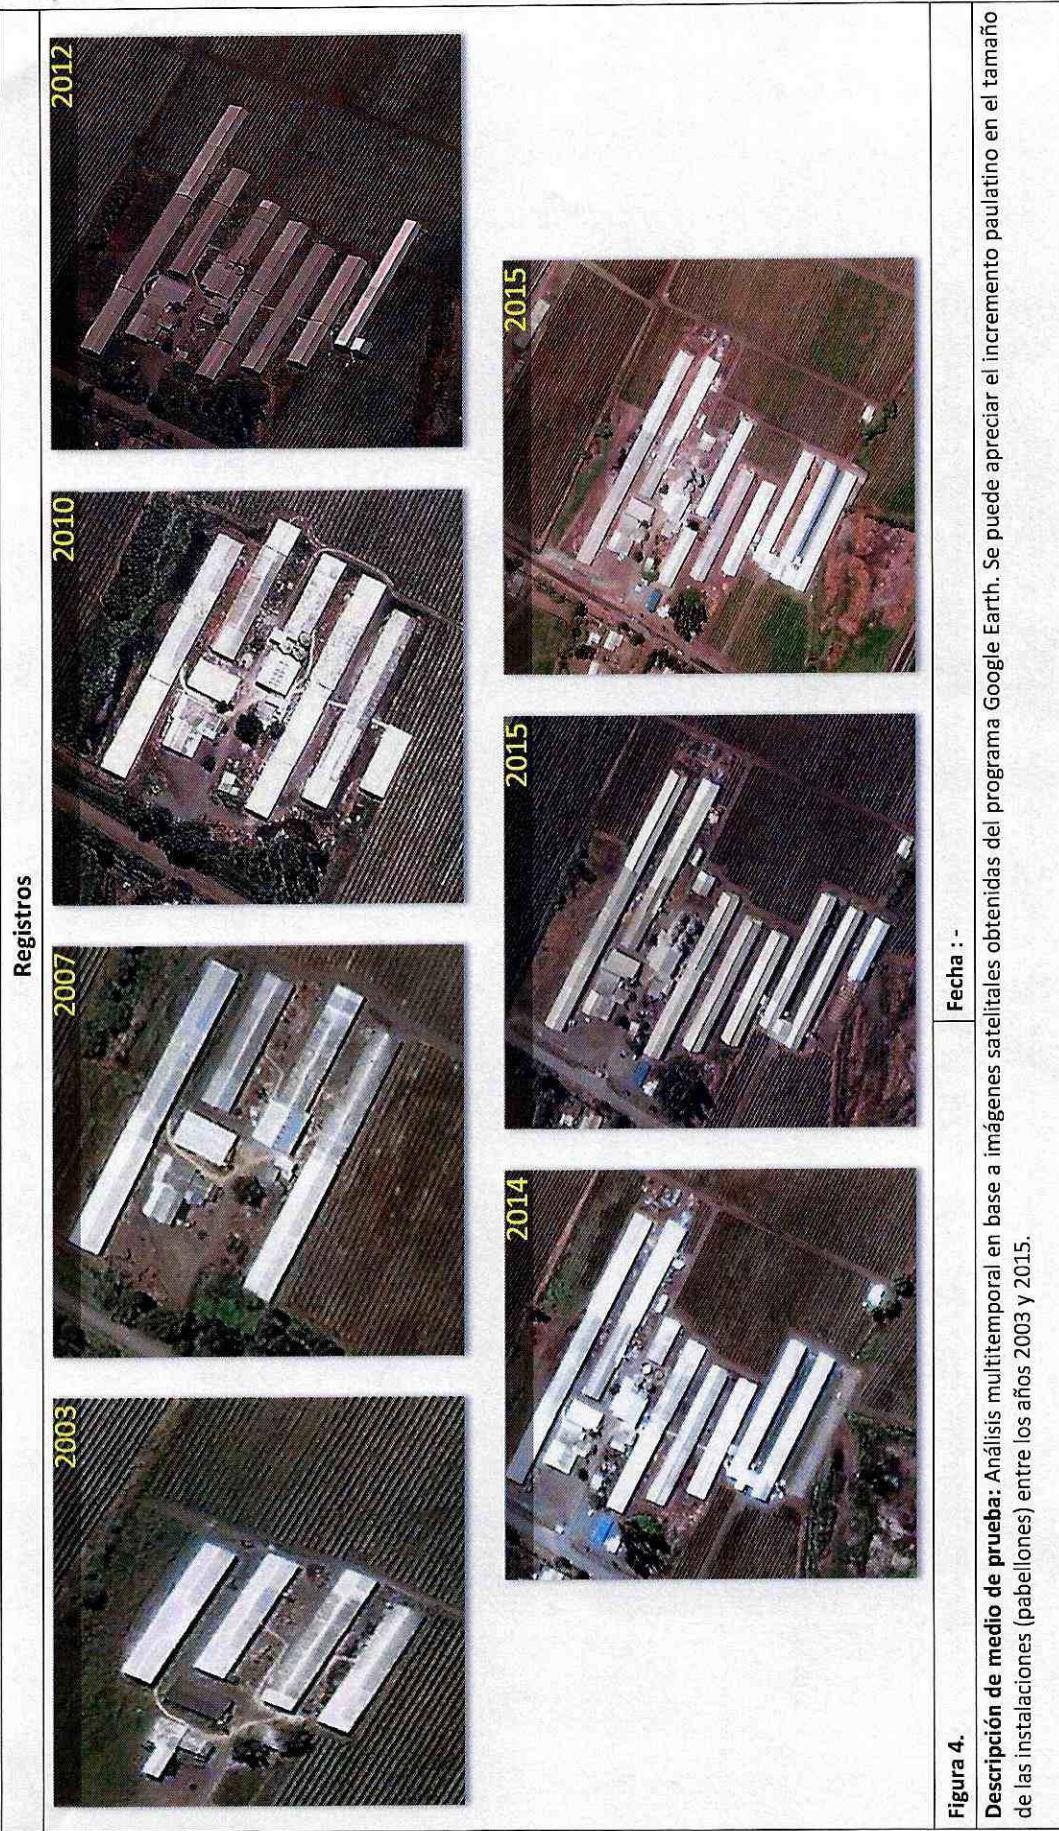
Figura 4.

f. Efectuado un análisis multitemporal en base a imágenes satelitales obtenidas de Google Earth, es posible establecer que el proyecto ha experimentado un crecimiento importante en sus instalaciones desde el año 2007 a la fecha, específicamente en lo que guarda relación con el número de pabellones (ver Figura 4).

Descripción de medio de prueba: Análisis multitemporal en base a imágenes satelitales obtenidas del programa Google Earth. Se puede apreciar el incremento paulatino en el tamaño de las instalaciones (pabellones) entre los años 2003 y 2015.

1. El titular declaró que entre los años 1990 y 2011, aumentó el número de gallinas ponedoras de 12.000 a 60.000 unidades, considerando sólo pabellones tradicionales. Como se puede apreciar en la figura 4 entre los años 2003 y 2011 existe un incremento importante en el tamaño de las instalaciones, modificaciones efectuadas con fecha posterior al año 1997 (entrada en vigencia del SEIA).
2. Sumado a lo anterior, desde el año 2011 a la fecha se han incorporado 4 pabellones automatizados con una capacidad de 40.000 gallinas cada uno; es decir, capacidad para alojar 160.000 unidades (gallinas). Lo anterior, sin perjuicio de que se han desmantelado pabellones del sistema tradicional, llegando actualmente a contar con 206.969 gallinas ponedoras, según indica el titular. En la figura 4 es posible apreciar que posterior al año 2011 el proyecto incorporó nuevas instalaciones (pabellones).

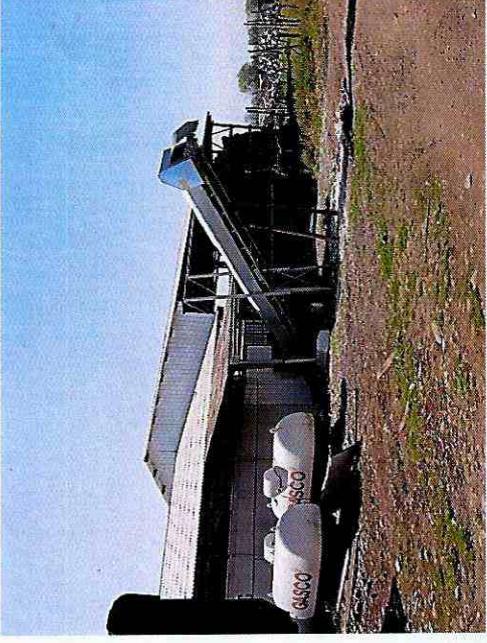
Fotografía 1. Fecha: 02-09-2016 Descripción Medio de Prueba: Fotografía del plantel, a la Izquierda pabellón con sistema tradicional; derecha al fondo pabellón automatizado.	Fotografía 2. Fecha: 02-09-2016 Descripción Medio de Prueba: Fotografía de pabellón de crianza donde se puede apreciar el sistema de extracción de guano.

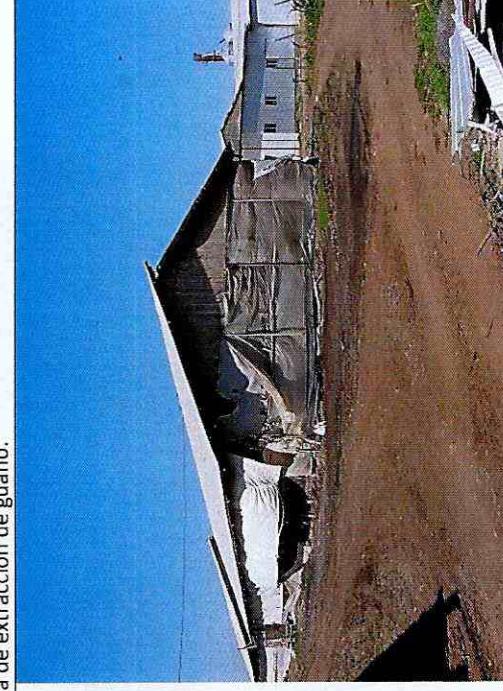
Fotografía 4. Fecha: 02-09-2016 Descripción Medio de Prueba: Fotografía de uno de los pabellones antiguos (sin sistema automatizado).

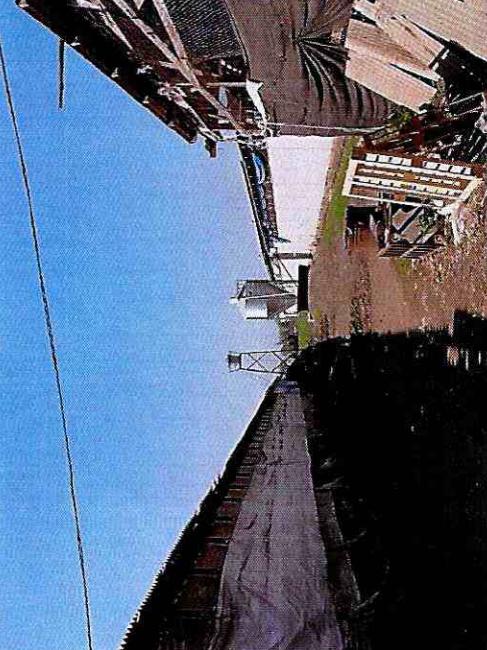
Fotografía 3. Fecha: 02-09-2016 Descripción Medio de Prueba: Fotografía de uno de los pabellones de postura.

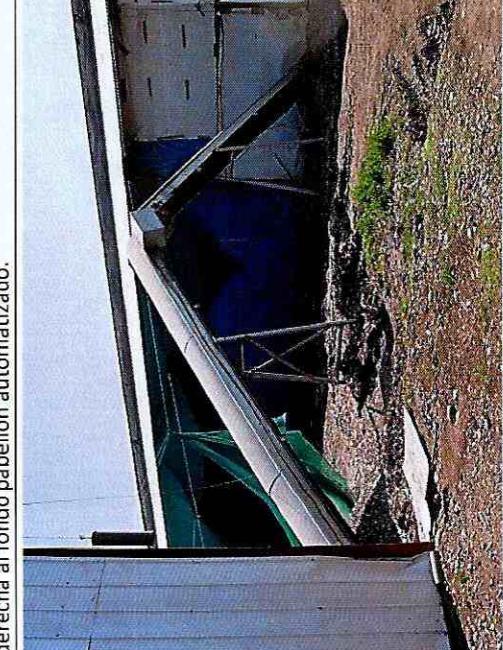
Fotografía 4. Fecha: 02-09-2016 Descripción Medio de Prueba: Fotografía de uno de los pabellones antiguos (sin sistema automatizado).
