INFORME DE FISCALIZACIÓN AMBIENTAL

INSPECCIÓN AMBIENTAL

CRIADERO LOS VARONES

DFZ-2017-252-VIII-SRCA-IA

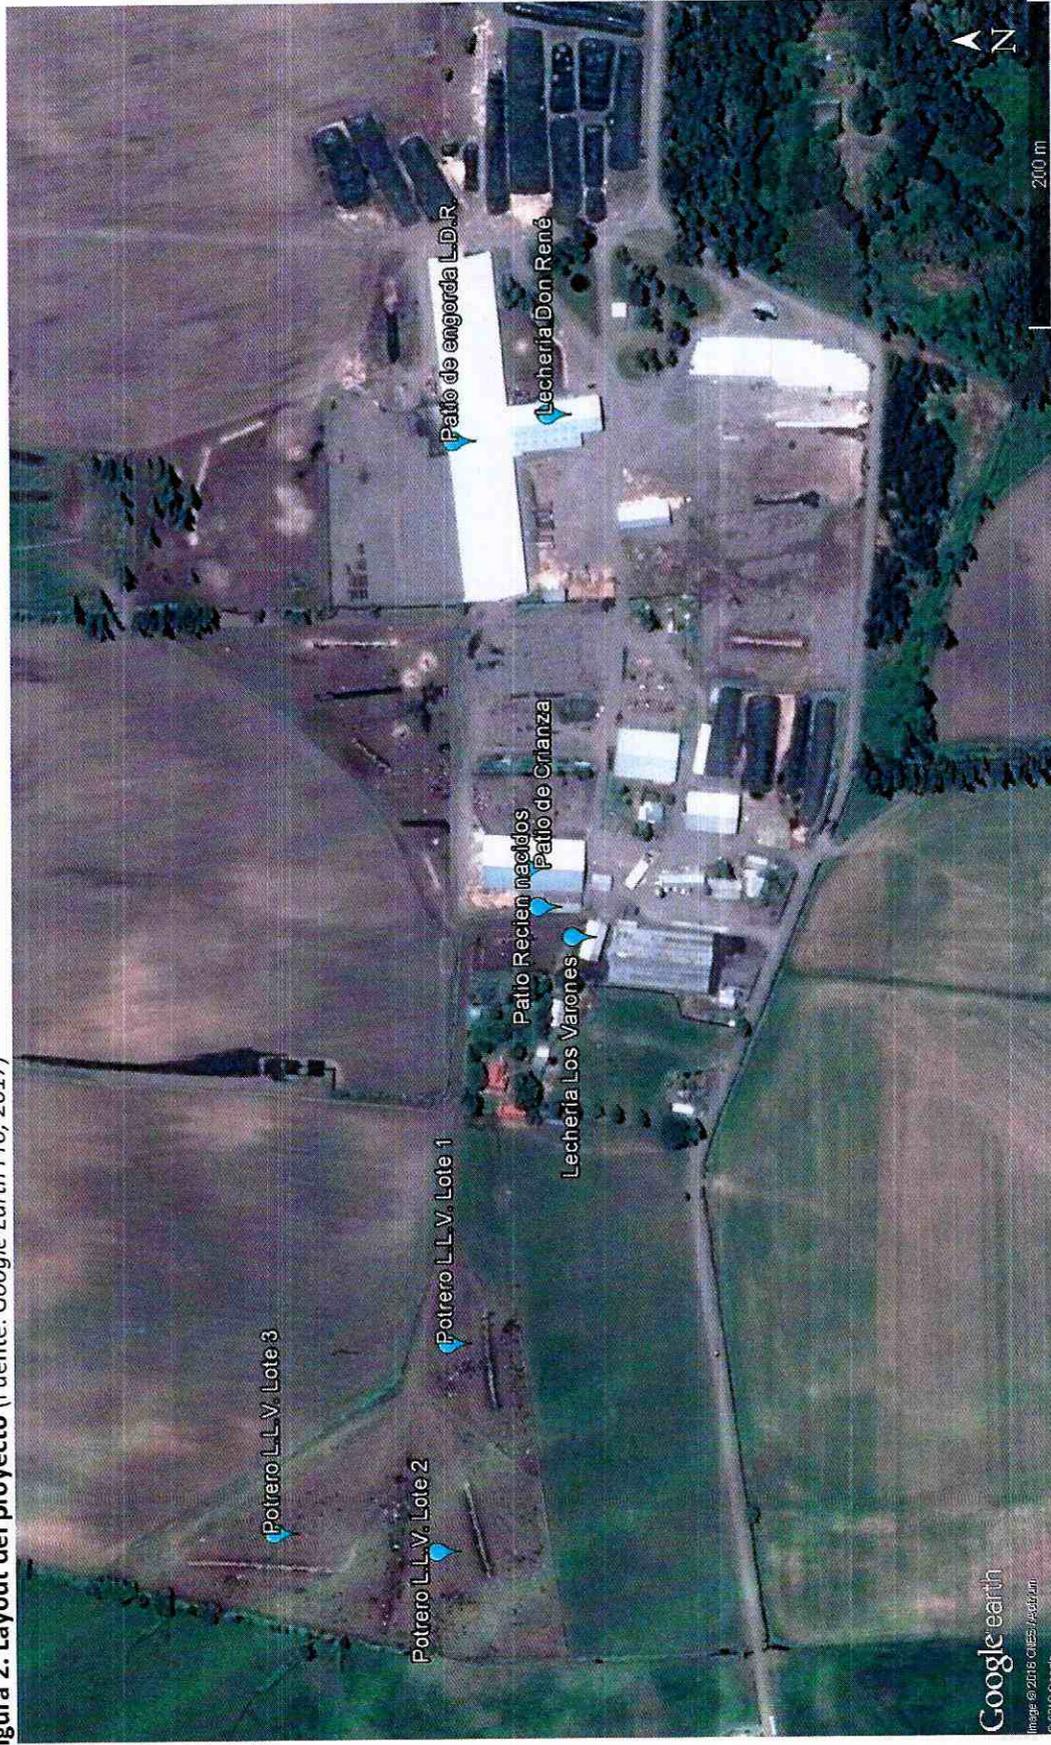
Figura 2. Layout del proyecto (Fuente: Google Earth Pro, 2017)

El titular presenta un diagrama donde se observa referencialmente la ubicación de las principales instalaciones del criadero, tales como las lecherías Los Varones y Don René con su respectivo patio de alimentación, área de empastada y pivote de riego para maíz (Anexo 3). No se indican todas las estructuras de las instalaciones; de acuerdo a lo observado en terreno, y tampoco las superficies asociadas a cada una de ellas.

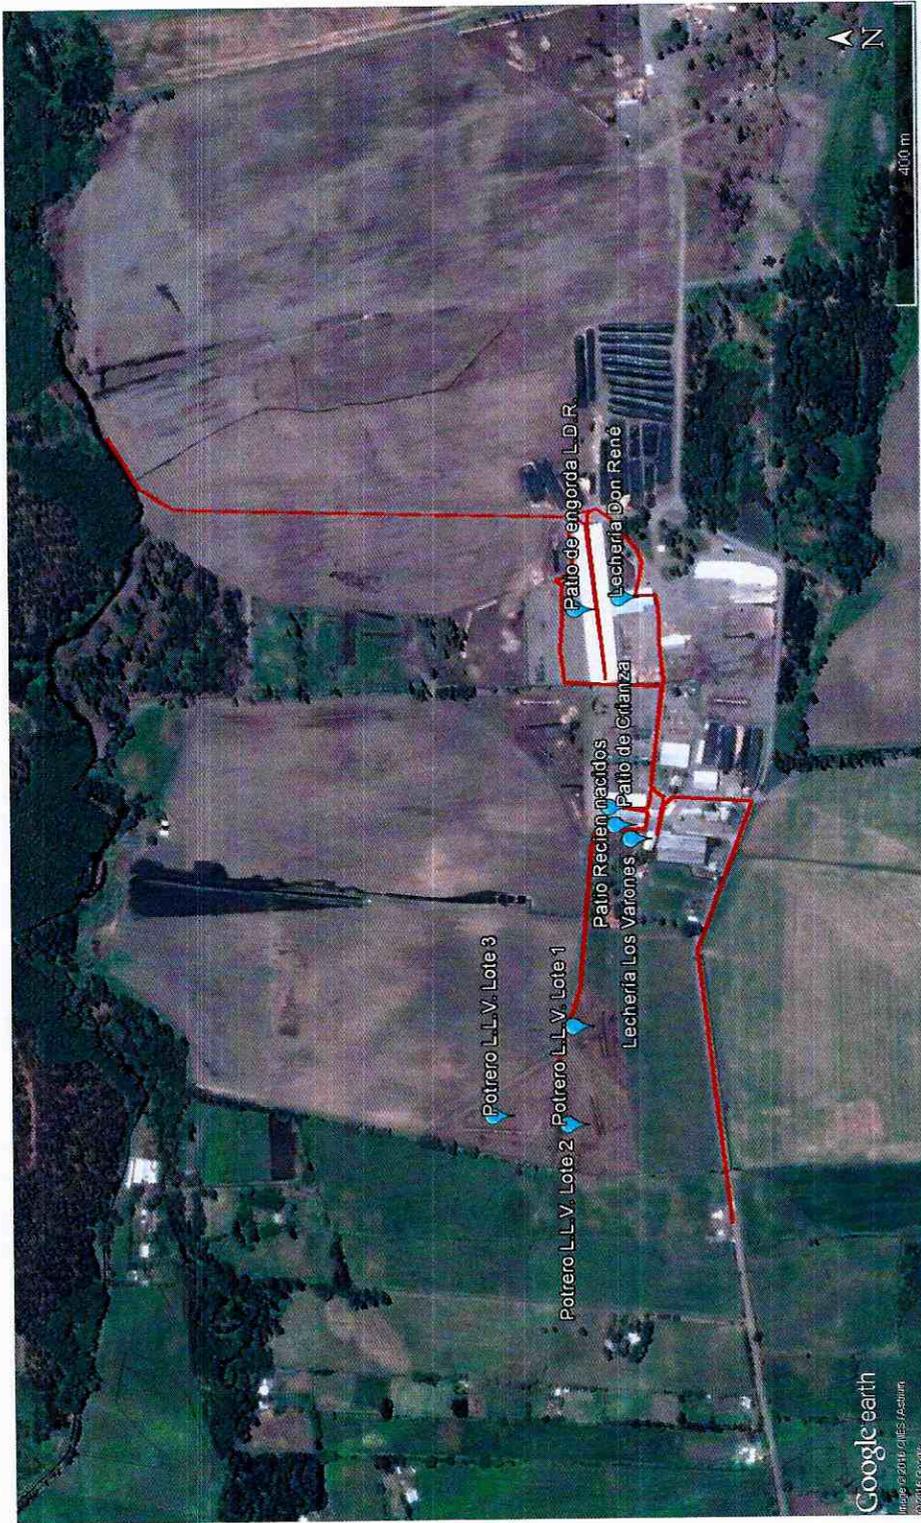
Figura 3. Recorrido de inspección

N° de estación	Nombre del sector	Descripción estación
1	Oficina de administración	Oficina que se encuentra sobre la Agropecuaria Los Varones.
2	Lechería Don René	Corresponde a las instalaciones de la lechería Don René, tales como sala de ordeña, sala de almacenamiento y patio de alimentación.
3	Patio de crianza	Patio techado en galpón semi-abierto donde se mantienen vacas en etapa de crianza.
4	Patio recién nacidos	Corresponde a patio tipo galpón de madera donde se mantienen vacas recién nacidas. Se ubica a un costado de Patio de crianza.
5	Lechería Los Varones	Corresponde a las instalaciones de la lechería Los Varones, tales como sala de ordeña y sala de almacenamiento y potreros de alimentación correspondientes a los lotes 1, 2 y 3.
6	Potrero engorda de bovinos	Corresponde a los potreros donde se mantienen bovinos en engorda para venta.
7	Estero Curanadú	Sector correspondiente a la rivera del estero Curanadú, ubicado al norte de las instalaciones de la Agropecuaria Los Varones.

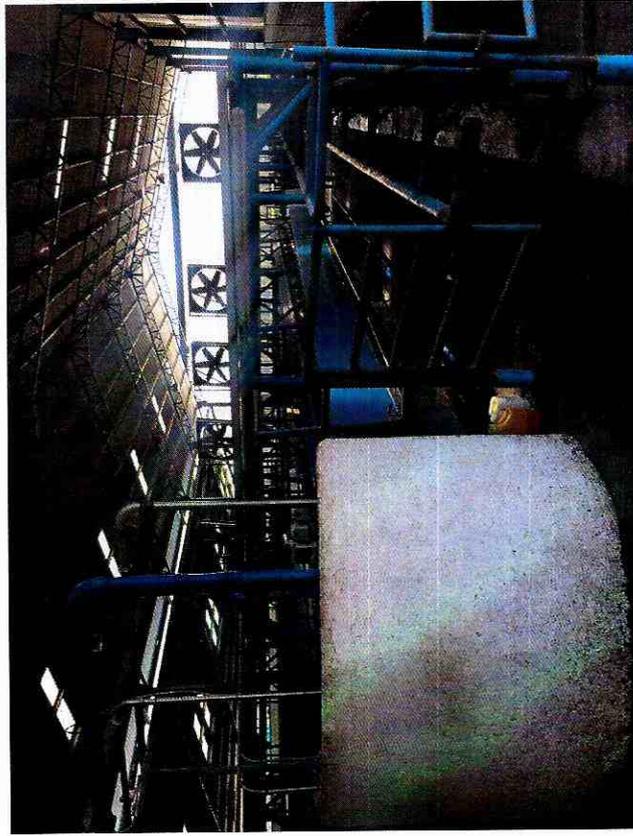
Fotografía 1.

Descripción medio de prueba:
Sala de ordeña Lechería Don René.

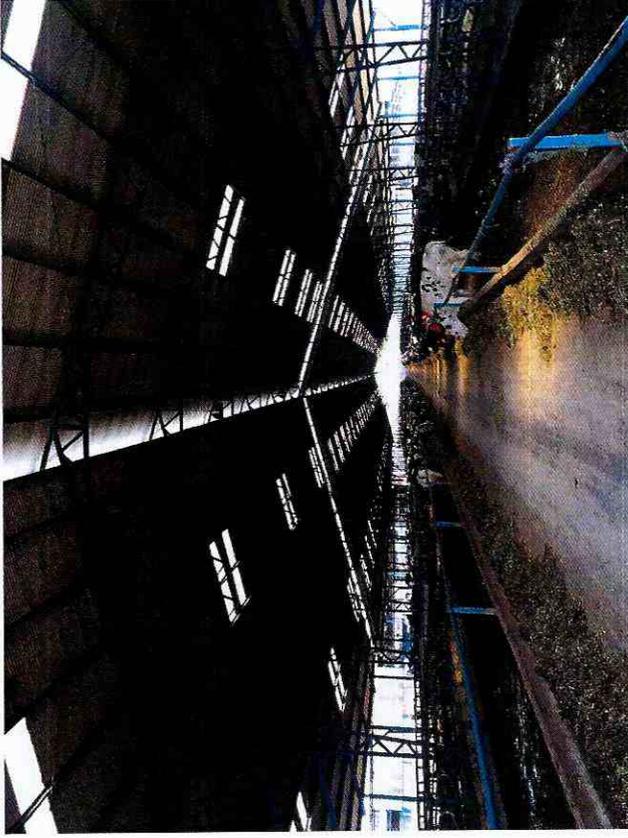
Fotografía 2.

Descripción medio de prueba:
Patio de alimentación Lechería Don René.

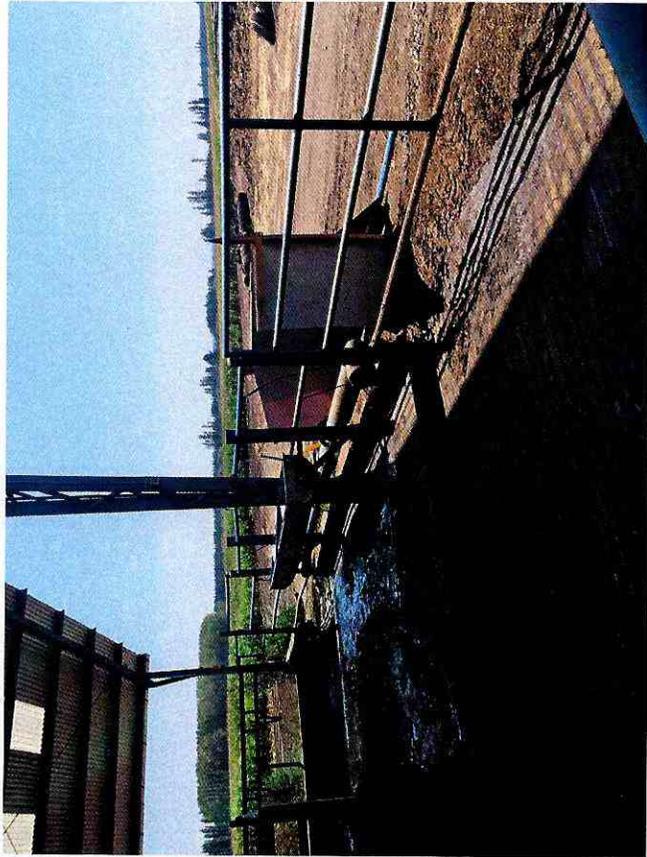
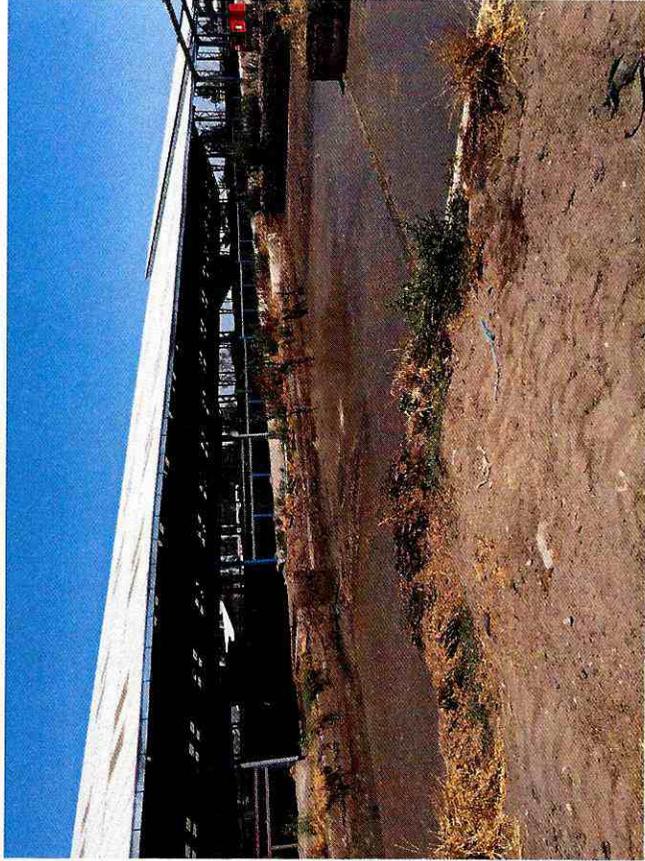
<p>Fotografía 3.</p>	<p>Fecha : 15-02-2017</p>	<p>Fotografía 4.</p>	<p>Fecha : 15-02-2017</p>
<p>Coordenadas DATUM WGS84 HUSO 18 5861517.86 m S</p>	<p>Coordenada Norte: 746478.56 m E</p>	<p>Coordenadas DATUM WGS84 HUSO 18 5861536.78 m S</p>	<p>Coordenada Este: 746390.36 m E</p>
<p>Descripción medio de prueba: Tubería sistema de lavado de pabellón patio de alimentación lechería Don René.</p>		<p>Descripción medio de prueba: Canal de salida a pozo purinero Patio de alimentación Lechería Don René.</p>

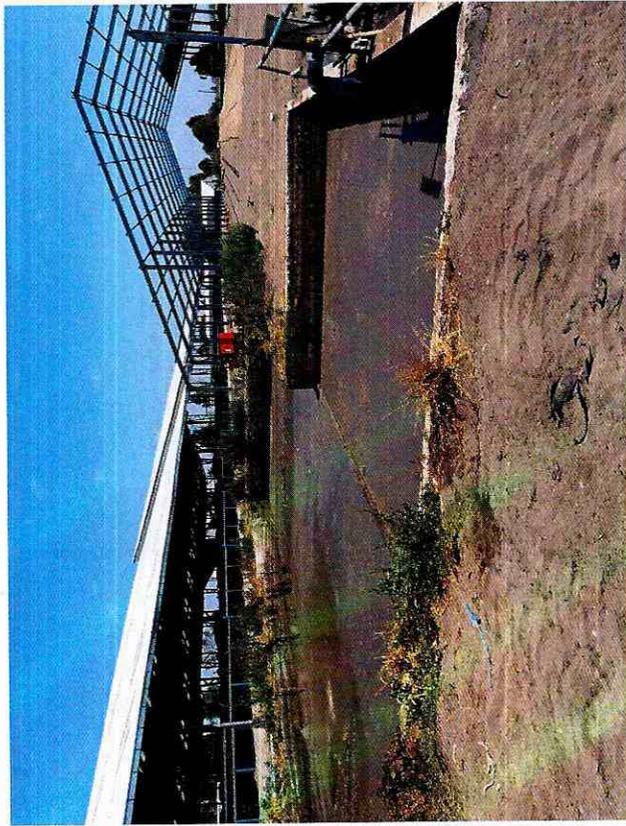
Fotografía 5.

El pozo purinero corresponde a una estructura de hormigón, donde se almacenan los purines para luego ser traspasados a camión, se observa sistema de bombeo (Fotografía 5).

Descripción medio de prueba:
Pozo purinero lechería Don René.

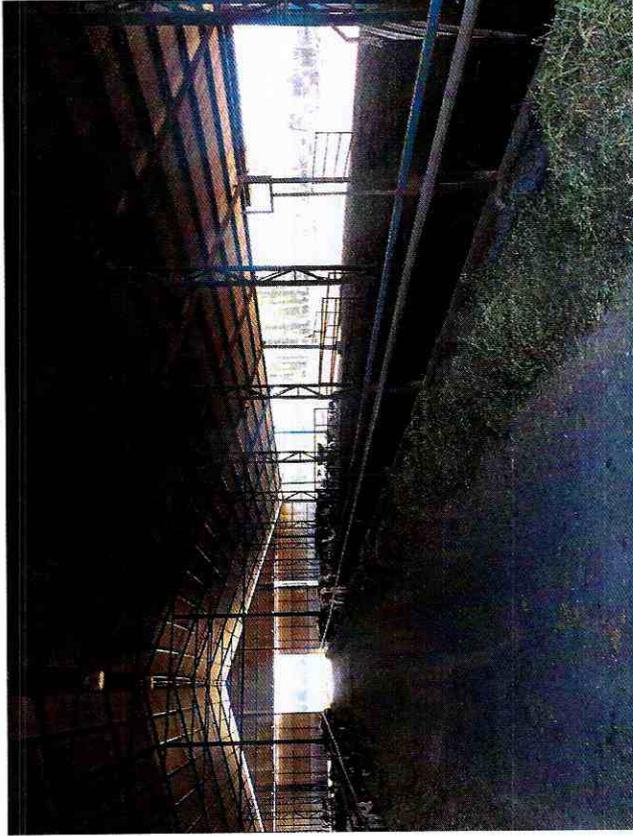
Fotografía 6.

Posteriormente, se inspeccionó el sector correspondiente a patio de crianza donde se observa estructura tipo galpón metálico abierto, para alimentación de terneros (Fotografía 6). A un costado de este patio, se observa un número aproximado de 50 vacas, que de acuerdo a lo declarado por el Sr. Robles, corresponde a una parte de las 400 vacas de la lechería Los Varones.

Descripción medio de prueba:
Patio de crianza Lechería Los Varones.

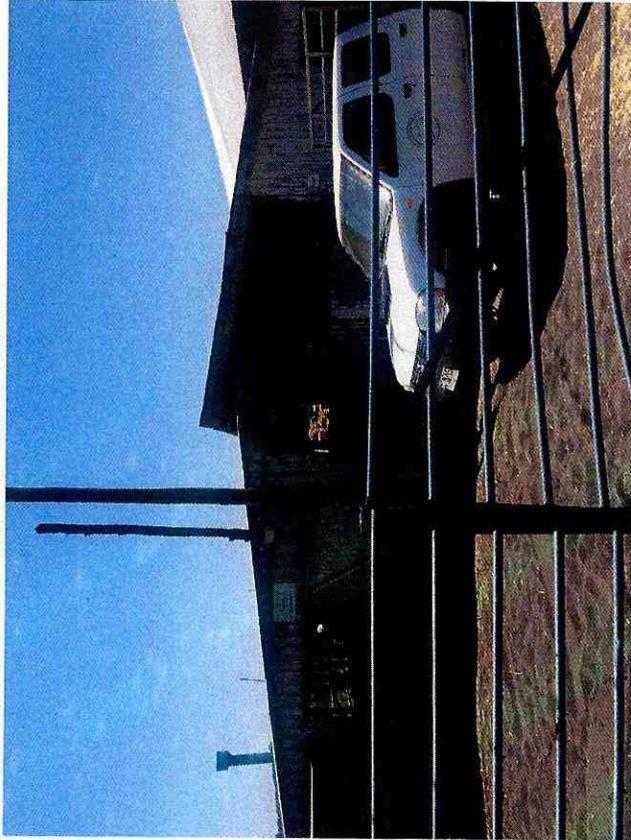
Fotografía 7.

Se inspeccionó el sector correspondiente a patio de recién nacidos, donde se observa una estructura tipo galpón de madera, donde se mantienen las terneras recién nacidas (Fotografía 7). De acuerdo a lo declarado por el Sr. Robles, esta estructura, será reemplazada por otro galpón que se encuentra en implementación.

Patio de recién nacidos Lechería Los Varones.

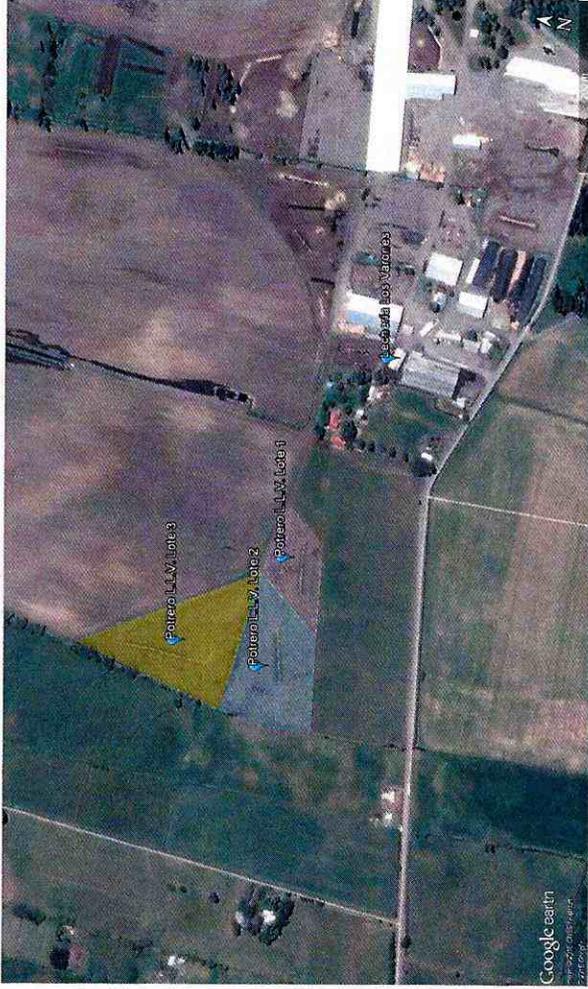
Figura 4.

Se inspeccionó el sector correspondiente a la lechería Los Varones. En esta lechería las vacas se mantienen en potrero para luego pasar a sala de ordeña. Los potreros están compuestos por los Lotes 1,2 y 3, separados uno del otro y con sistema de alimentación y agua independiente (Figura 4). Los purines generados por las vacas en estos lotes son mantenidos en el lugar y rastreados durante la jornada, de acuerdo a lo declarado por el Sr. Germán Robles. De acuerdo a lo declarado por el Sr. Robles, esta lechería posee aproximadamente 400 vacas.

Lotes 1, 2 y 3 Potrero de alimentación lechería Los Varones.

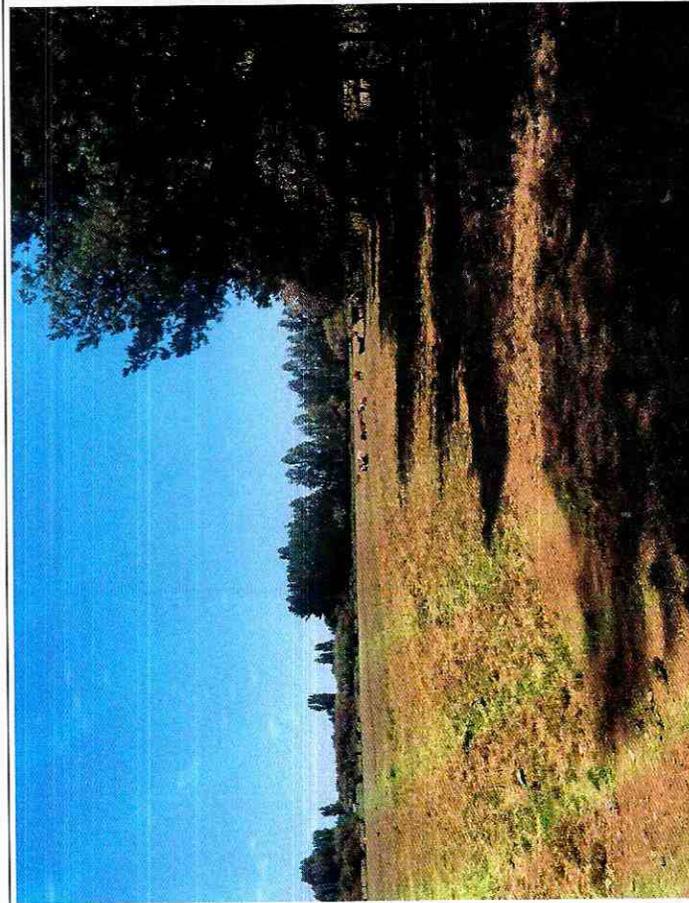
Fotografía 8.

Se inspeccionaron los potreros de engorda de bovinos, donde se mantienen aproximadamente 500 animales de acuerdo a lo declarado por el Sr. Juan Robles; Encargado de animales del criadero (Fotografía 8 y Fotografía 9). Se observa que se mantienen dos potreros con animales, el resto de los 8 potreros se encuentra en descanso para su posterior uso.

Descripción medio de prueba:
Potrero 1 engorda de novillos.

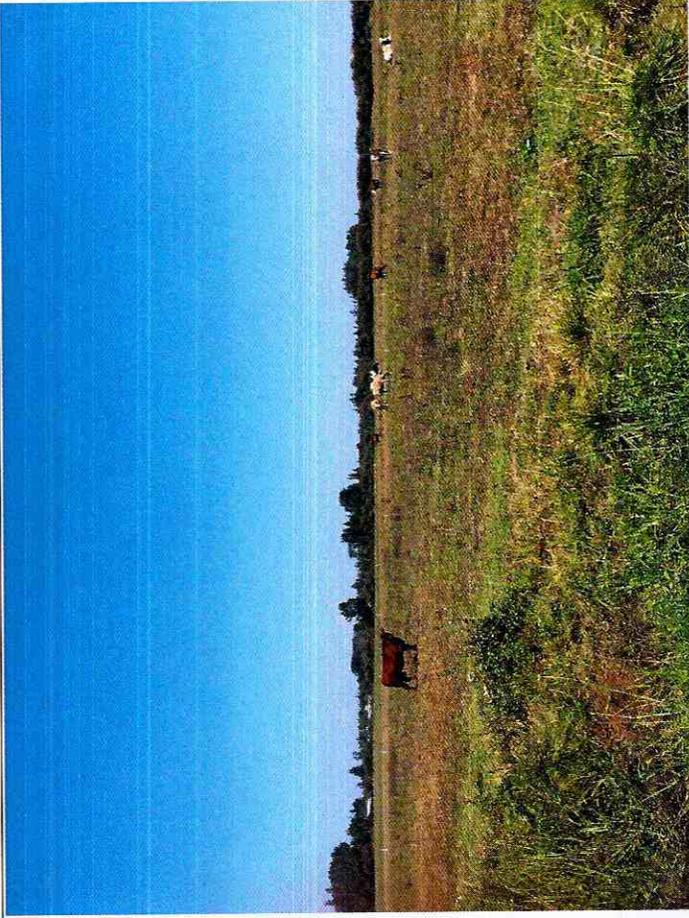
Fotografía 9.

Descripción medio de prueba:
Potrero 2 engorda de novillos.

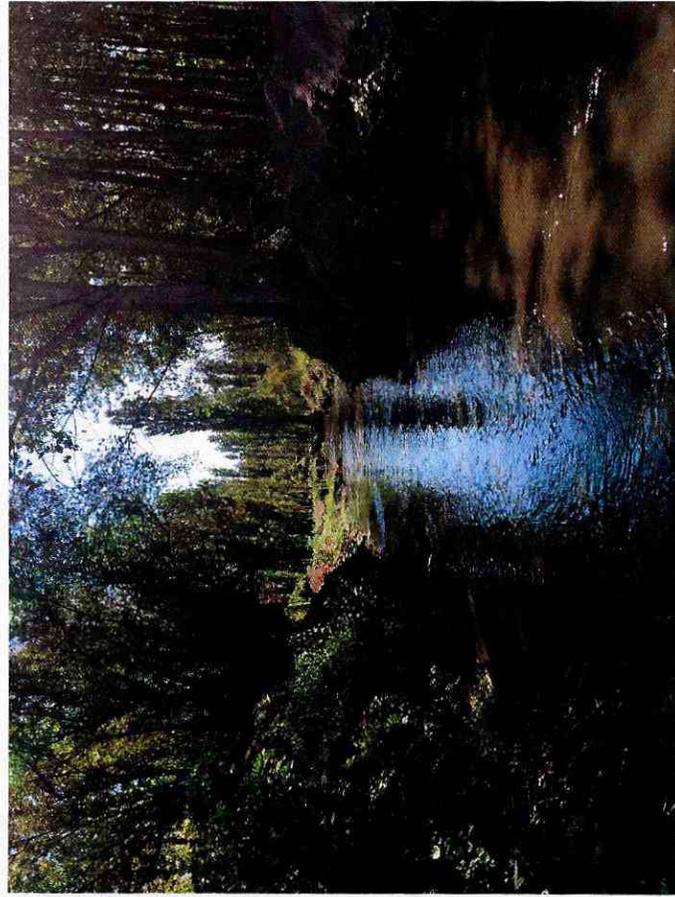
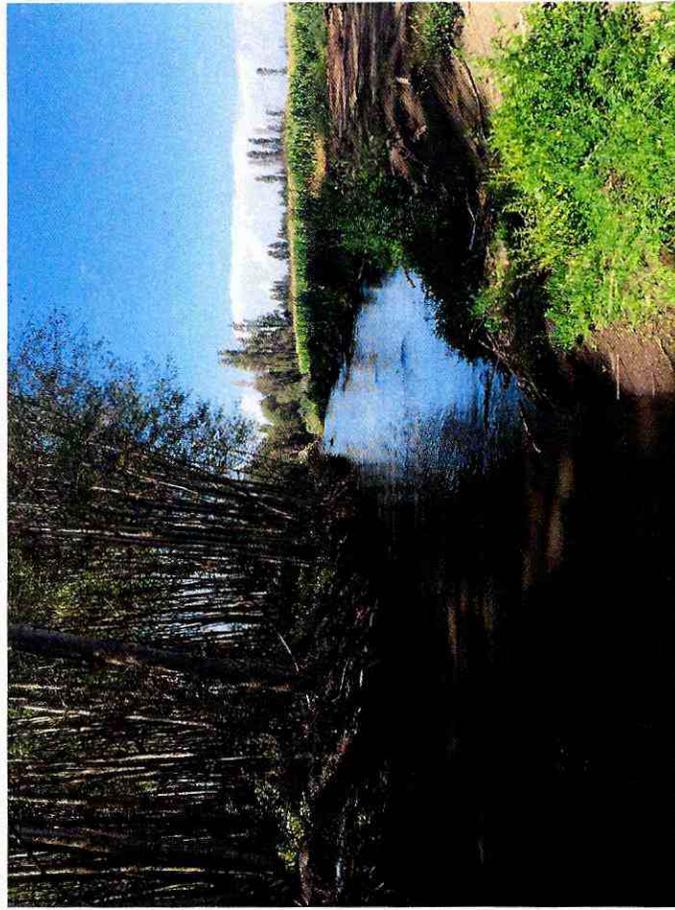
Posteriormente, se inspeccionó la ribera del estero Curanadú, donde no se observan obras de descarga de purines (Fotografía 9). Se observa que los lotes de animales no se encuentran colindantes al estero, existiendo plantaciones de maíz entre éstos.

<p>Fotografía 8.</p>	<p>Fecha : 15-02-2017</p>	<p>Fecha : 15-02-2017</p>
<p>Coordenadas DATUM WGS84 HUSO 18</p>	<p>Coordenada Norte: 5862089.29 m S</p>	<p>Coordenada Norte: 5862089.29 m S</p>
<p>Descripción medio de prueba: Riviera estero Curanadú al norte de lechería Don René y Los Varones.</p>	<p>Coordenada Este: 746518.29 m E</p>	<p>Coordenada Este: 746518.29 m E</p>
<p>Descripción medio de prueba: Riviera estero Curanadú al norte de lechería Don René y Los Varones.</p>
