INFORME TÉCNICO DE FISCALIZACIÓN AMBIENTAL

Requerimiento de Ingreso al SEIA

PROYECTO INMOBILIARIO PAIHUEN.

DFZ-2017-6307-IX-SRCA-IA

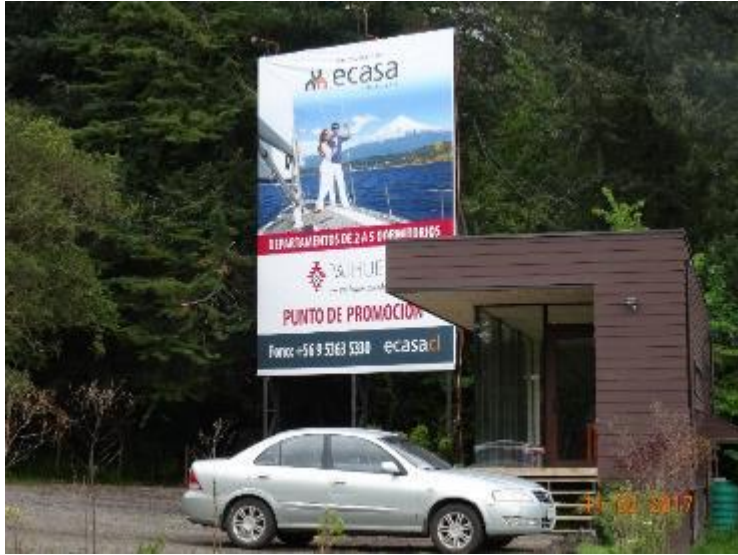
Fotografía 1.

En la fotografía 1, se muestra la sala de ventas del proyecto Paihuen.

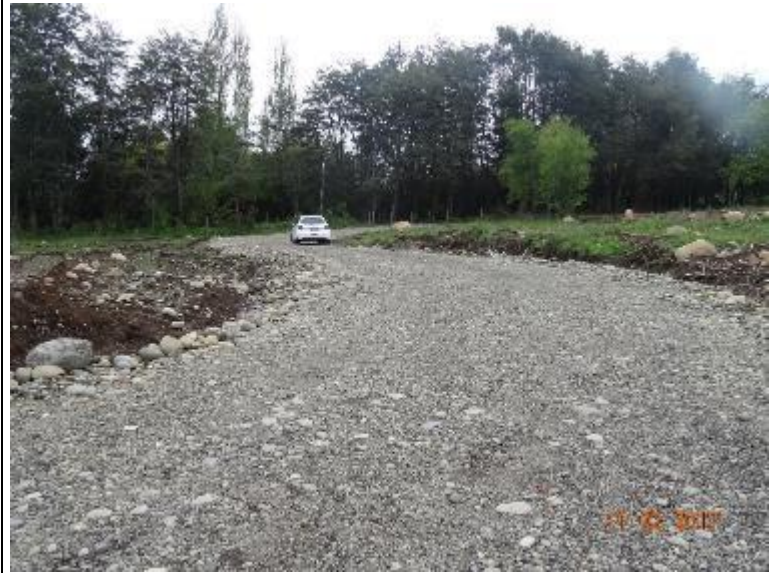
Fotografía 2.

En la fotografía 2, se puede apreciar la estabilización de un camino interior del proyecto Paihuen.

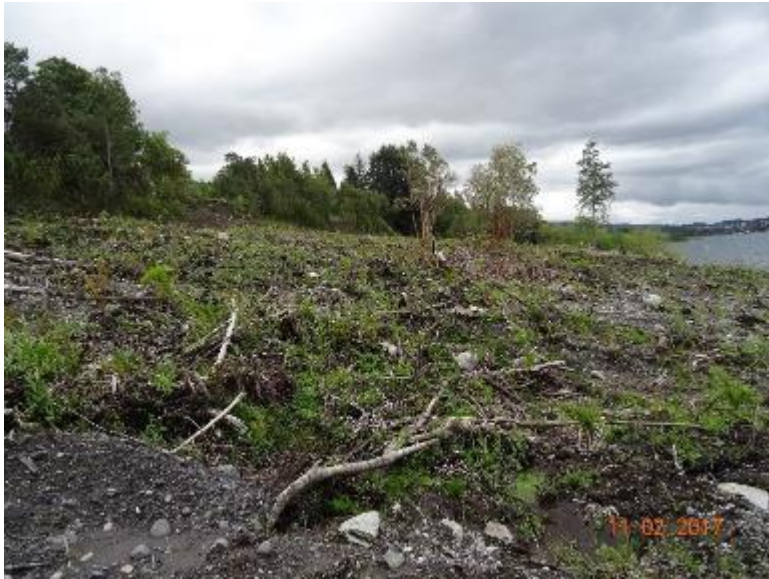
Fotografía 3.

La fotografía 3, tomada en Inspección Ambiental realizada, describe el corte de vegetación realizado hasta el borde del Lago Villarrica.

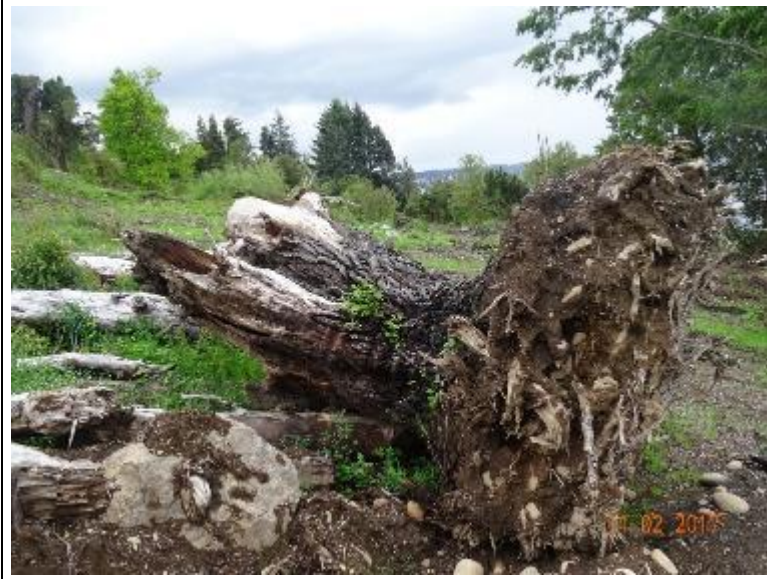
Fotografía 4.

En la fotografía 4, se puede apreciar unos restos de árboles con raíces que quedaron del corte realizado para la construcción del proyecto.

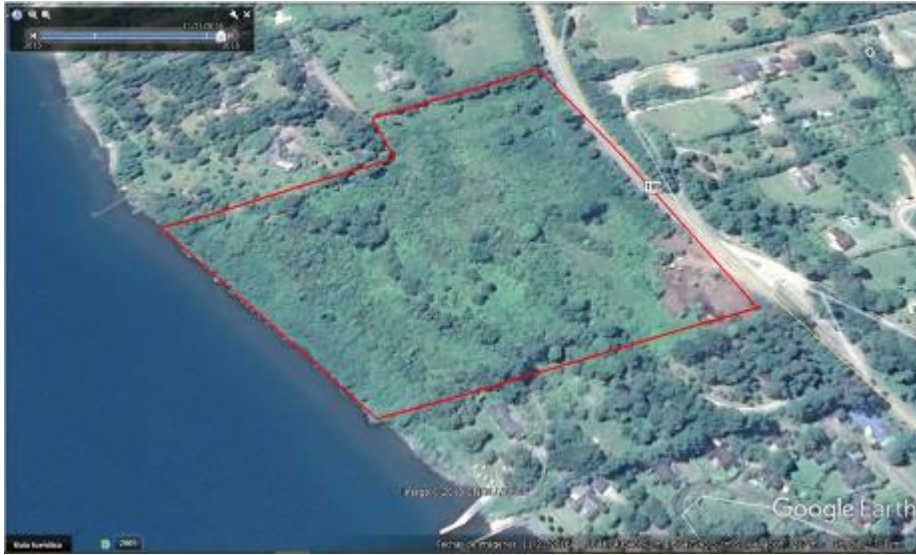
Fotografía 5.

- g) Más adelante, en registros fotográficos, algunos presentados en la Denuncia, los cuales están certificados ante notario público (ver Anexo N°2), se evidencian los escenarios “antes y después” de la intervención del proyecto donde se puede observar la magnitud del impacto ambiental permanente a la flora, fauna y paisaje del Lago Villarrica (ver fotografías 5, 6, 7 y 8).

Descripción del medio de prueba: En Google Earth 2018, se obtiene una última fotografía del sector y área del proyecto con fecha 21.11.2016, que muestra la cobertura vegetal y estado a esa fecha.

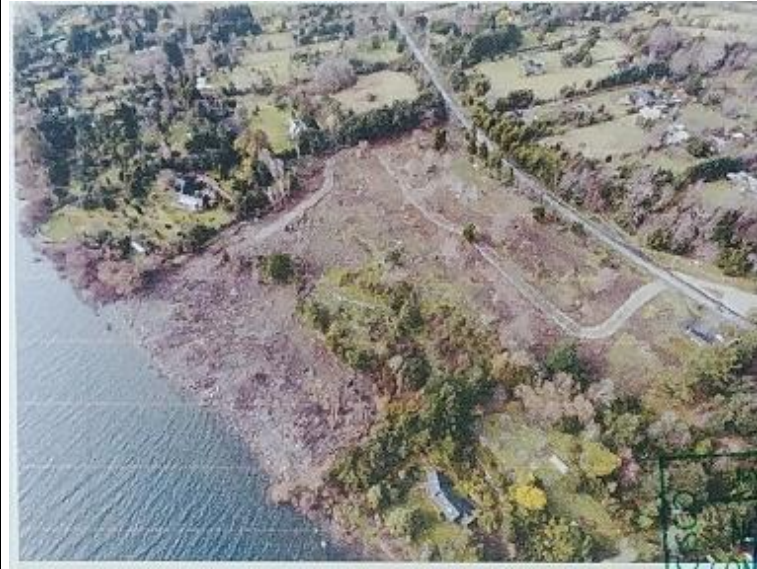
Fotografía 6.

Descripción del medio de prueba: Fotografía del 21.10.2017 anexada en la Denuncia y certificada ante notario, que evidencia el estado del área del proyecto en esa fecha.

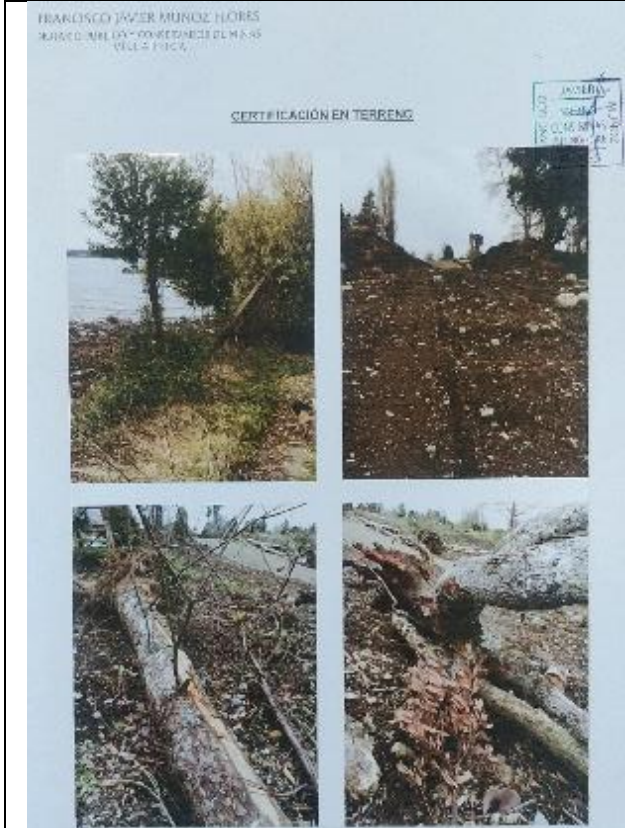
Fotografía 7.

Fotografías anexas en Denuncia, de fecha 21.10.2017 certificada ante notario, que evidencian restos de *Nothofagus* y Olivillo, después del corte de árboles.

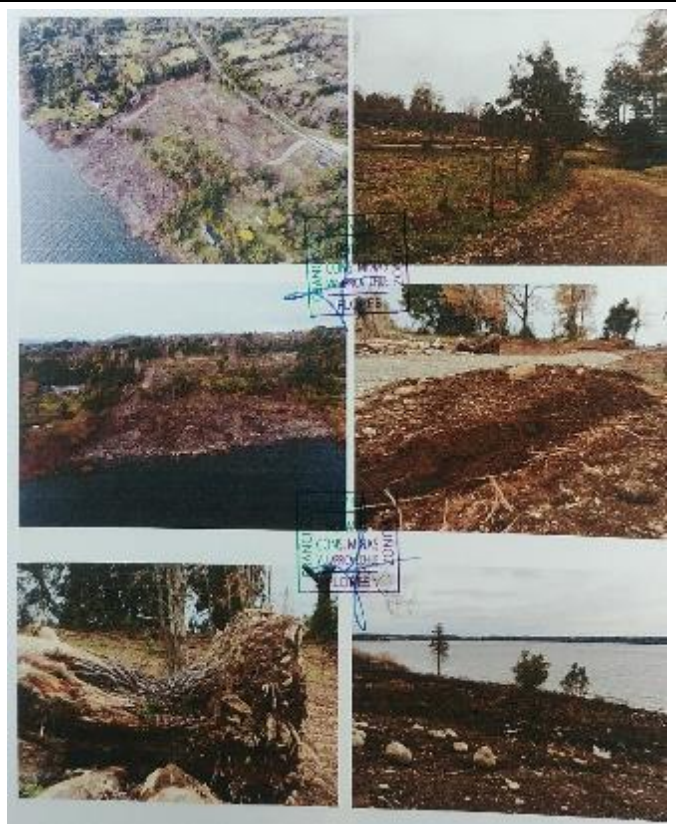
Fotografía 8.

Fotografías anexas en Denuncia, de fecha 21.10.2017 certificada ante notario, que evidencia el estado del terreno posterior a la intervención del Titular.
