## INFORME TÉCNICO DE FISCALIZACIÓN AMBIENTAL

### Requerimiento de Ingreso al SEIA

### EXTRACCION DE ÁRIDOS LAS QUEMAS

DFZ-2018-2252-XIV-SRCA

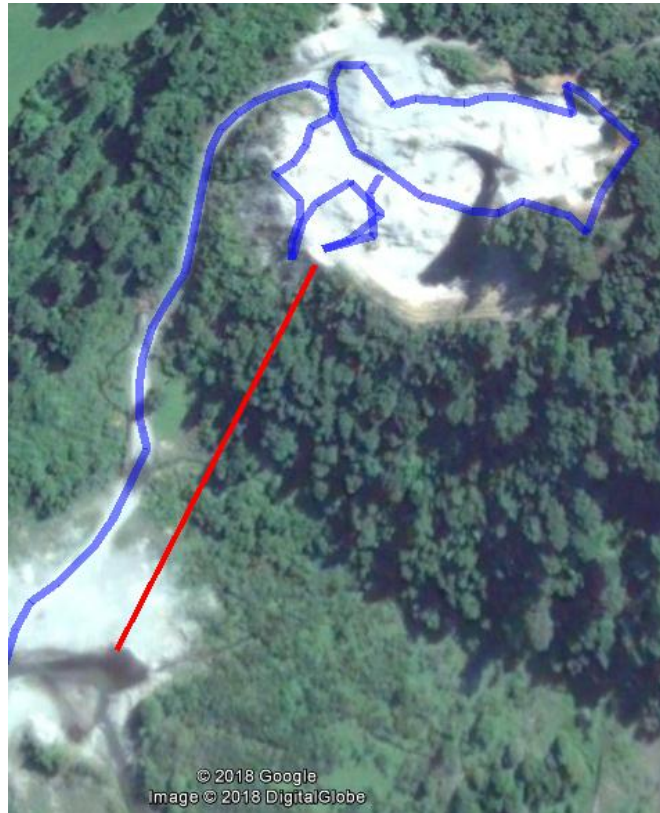
**Figura 5.**

| <b>Examen de información:</b><br><br><b>Aguas:</b> <ul style="list-style-type: none"> <li>- De la Figura 5, se puede señalar que los cursos de aguas (estero sin nombre y río Correntoso) se encuentran alejados del pozo activo, por lo que no se observa riesgo de su afectación. La distancia mínima medida corresponde a aproximadamente 170 metros.</li> <li>- El informe de CONAF levantado el año 2015, indicó que existe un curso de agua cercano a la cantera que no se ve afectado directamente, sin embargo, por el paso continuo de vehículos de carga es posible se provoque turbidez del agua, lo que no fue posible evidenciar en la inspección efectuada en el marco de la presente inspección.</li> </ul> <b>Capa vegetal, y bosque nativo:</b> <ul style="list-style-type: none"> <li>- La corta no autorizada de bosque nativo fue abordada sectorialmente por CONAF mediante la imposición de una multa, y plan de remediación.</li> </ul> <b>Erosión:</b> <ul style="list-style-type: none"> <li>- El informe de Fiscalización de CONAF da cuenta que el principal impacto por la corta ilegal es la pérdida de especies nativas sobre lomaje de cerro, si bien, no se apreció mayor erosión en el área descubierta, se observó leve escurrimiento de material fino durante los periodos de lluvia en el borde de la cantera hacia las partes bajas del sector.</li> </ul> | |

**Descripción del medio de prueba:** La distancia mínima medida desde el sector de extracción en operación al curso de agua ubicado al sur, corresponde aproximadamente a 170 metros lineales, descritos por la línea roja. La línea azul corresponde al track (recorrido del fiscalizador).
