MEMORÁNDUM N°

025

MAT. : REQUERIR INGRESO SEIA

FECHA : 25 DE SEPTIEMBRE 2017

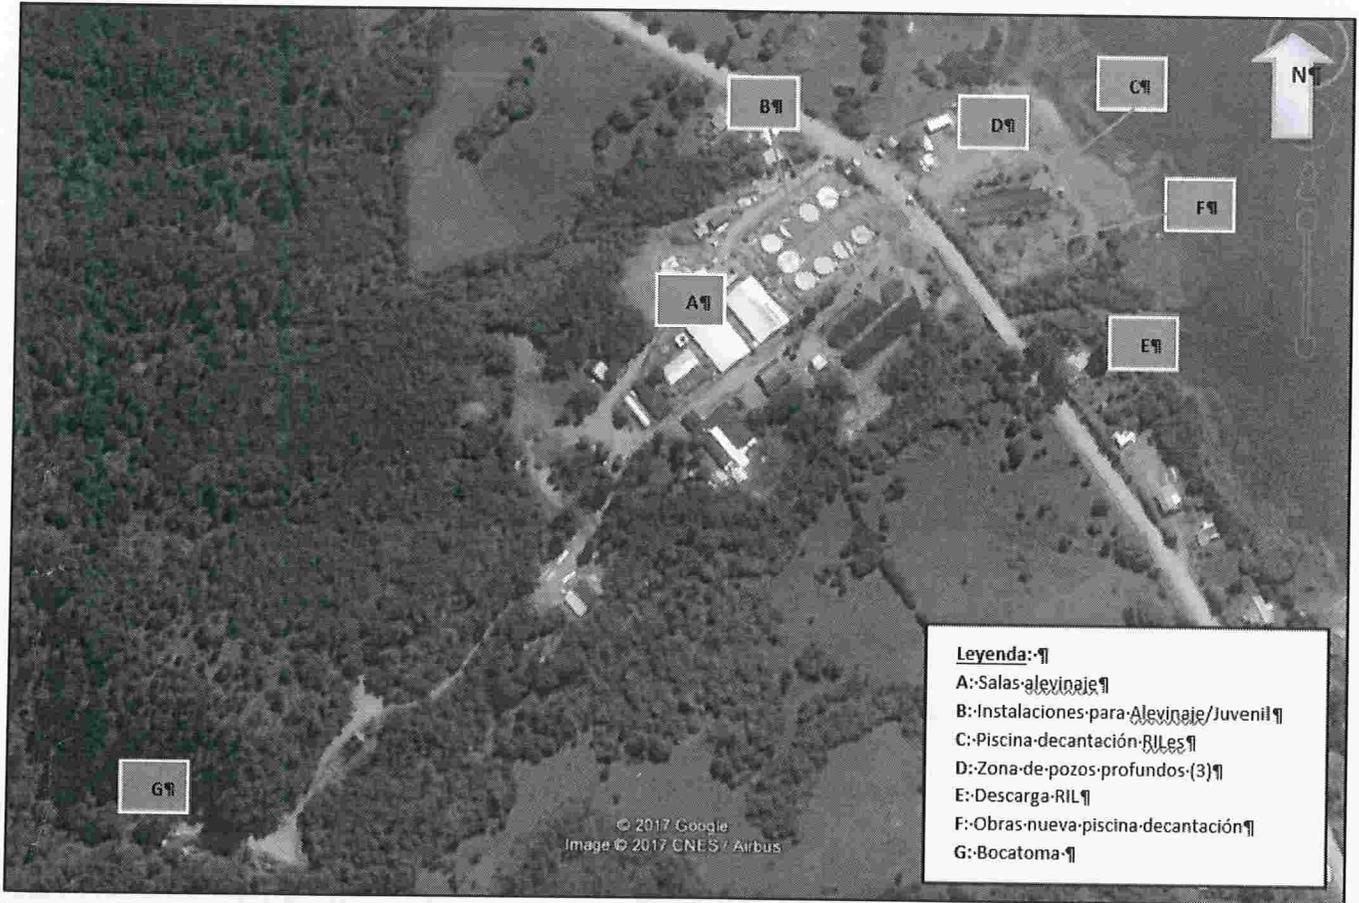
El centro de cultivo (Ver imagen 2) se subdivide en: salas de ovas y alevinaje (antiguas); alevinaje y juveniles (obras en fase de construcción y operación); un área costera aleadaña, en el cual se ubica un sistema de ensilaje, pozos profundos de extracción de aguas (3); sistema de tratamiento de Riles compuesto por piscina de decantación de 528 m³ (según informa titular) en operación y otra en construcción; punto de descarga de RILES a río “La Tablilla”, y punto de captación de aguas (bocatoma) del mismo cauce.

Imagen 2 Vista general de Piscicultura "La Tablilla", detallando los principales sectores inspeccionados durante los días 15 de febrero de 2017 y 17 de abril de 2017 (Fuente: SERNAPESCA).

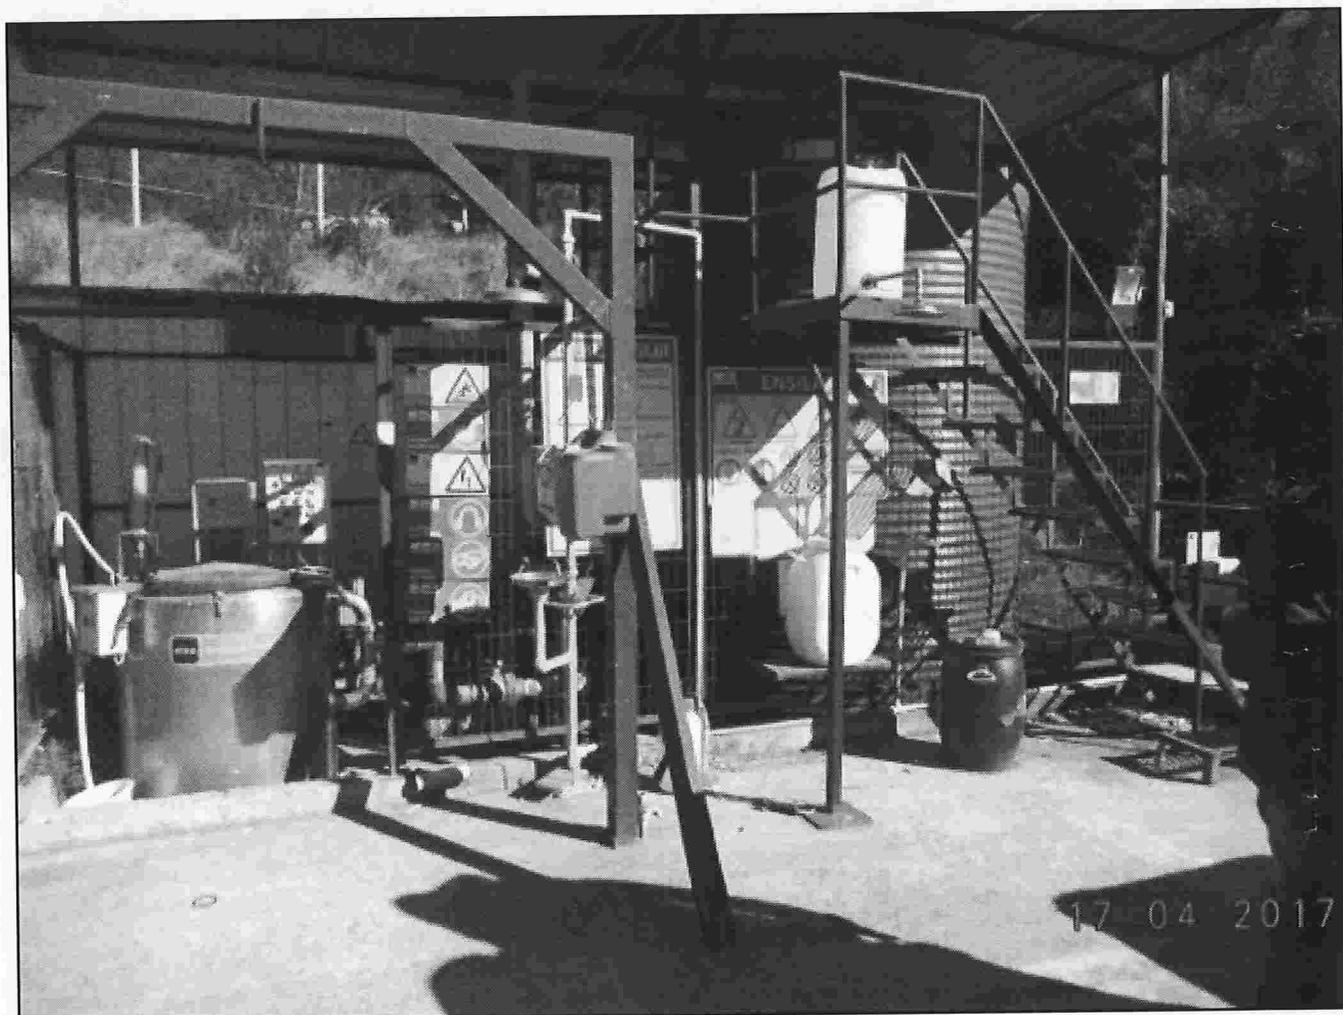
Estación 1: Se inspeccionó sector aledaño a la piscicultura, la cual colinda con el estuario del Reloncaví, y se constató un sistema de ensilaje en operación; tres pozos profundos de extracción de aguas y un sistema de tratamiento de RILes. Este último compuesto básicamente de una piscina de decantación de 528 m³ y un canal de descarga del efluente hasta el río "La Tablilla" (Ver fotografías n° 1, 2, 3 y 4).

Fotografía N° 1: Se observa sistema de ensilaje de mortalidad operativo, ubicado en las coordenadas 5.413.341 Norte y 723.153 Este

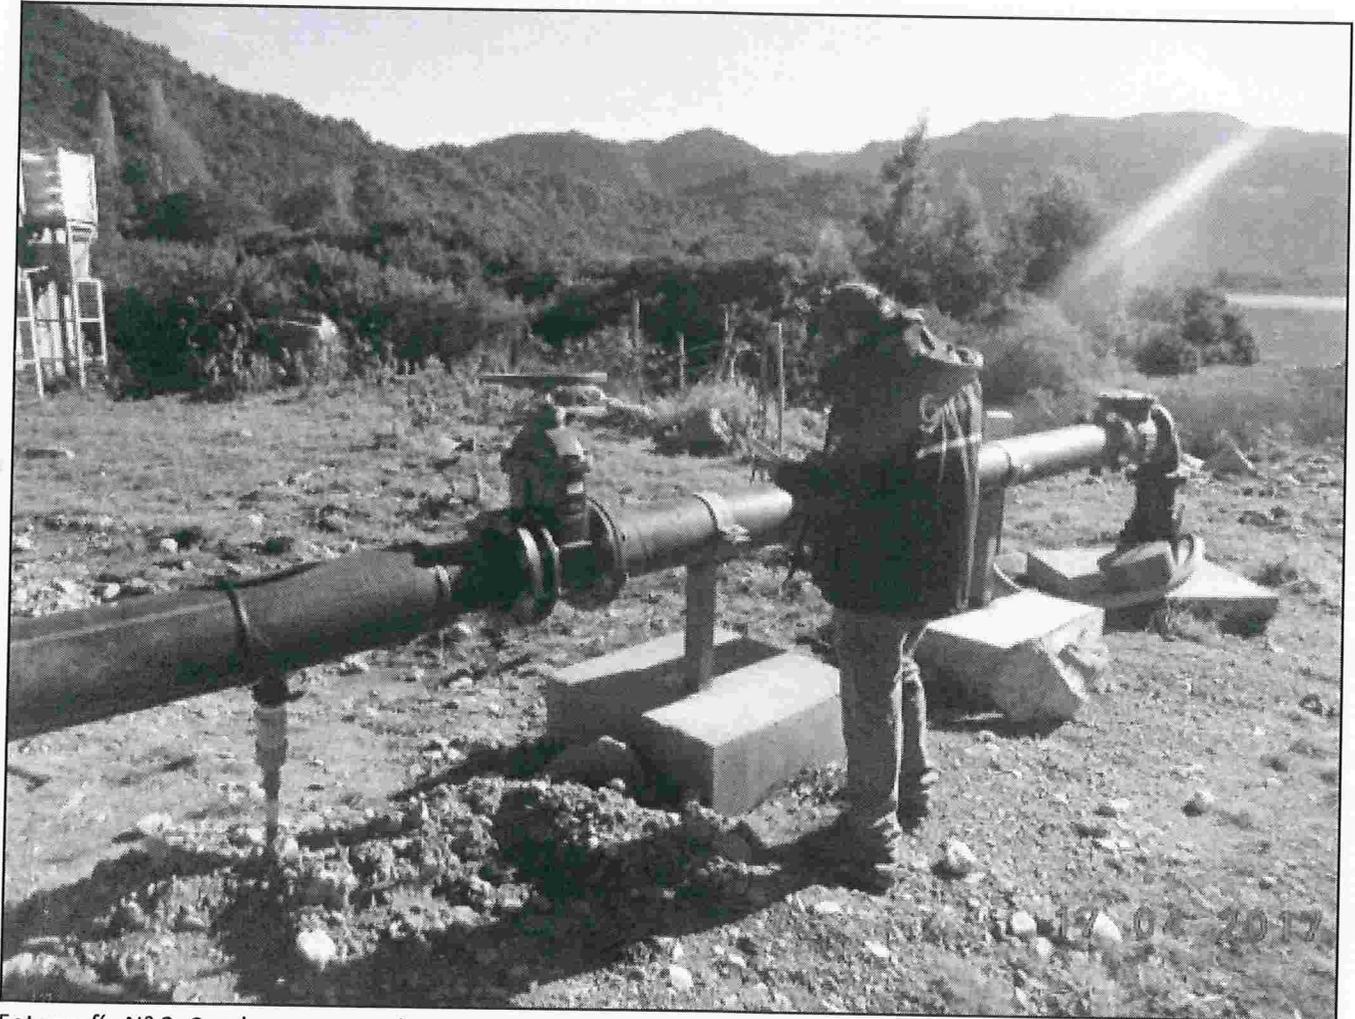
Fotografía N° 2: Se observa pozo de extracción de aguas, ubicado en las coordenadas 5.413.353 Norte y 723.202 Este, de un total de 3 constatados en terreno.

En relación a los tres (3) pozos profundos de extracción de aguas ubicados en Estación 1, titular informa que los permisos se encuentran en tramitación ante la Dirección General de Aguas (DGA) regional. Cabe destacar que ante consultas con profesionales de dicha institución, se comenta que aún se encuentran en etapa de evaluación técnica para la obtención del Derecho de Aprovechamiento de Aguas y posterior uso.

- Se constataron 3 pozos profundos en sector costero, de los cuales el titular no cuenta con respectivos derechos de aprovechamiento de aguas por parte de la Dirección General de Aguas (DGA).

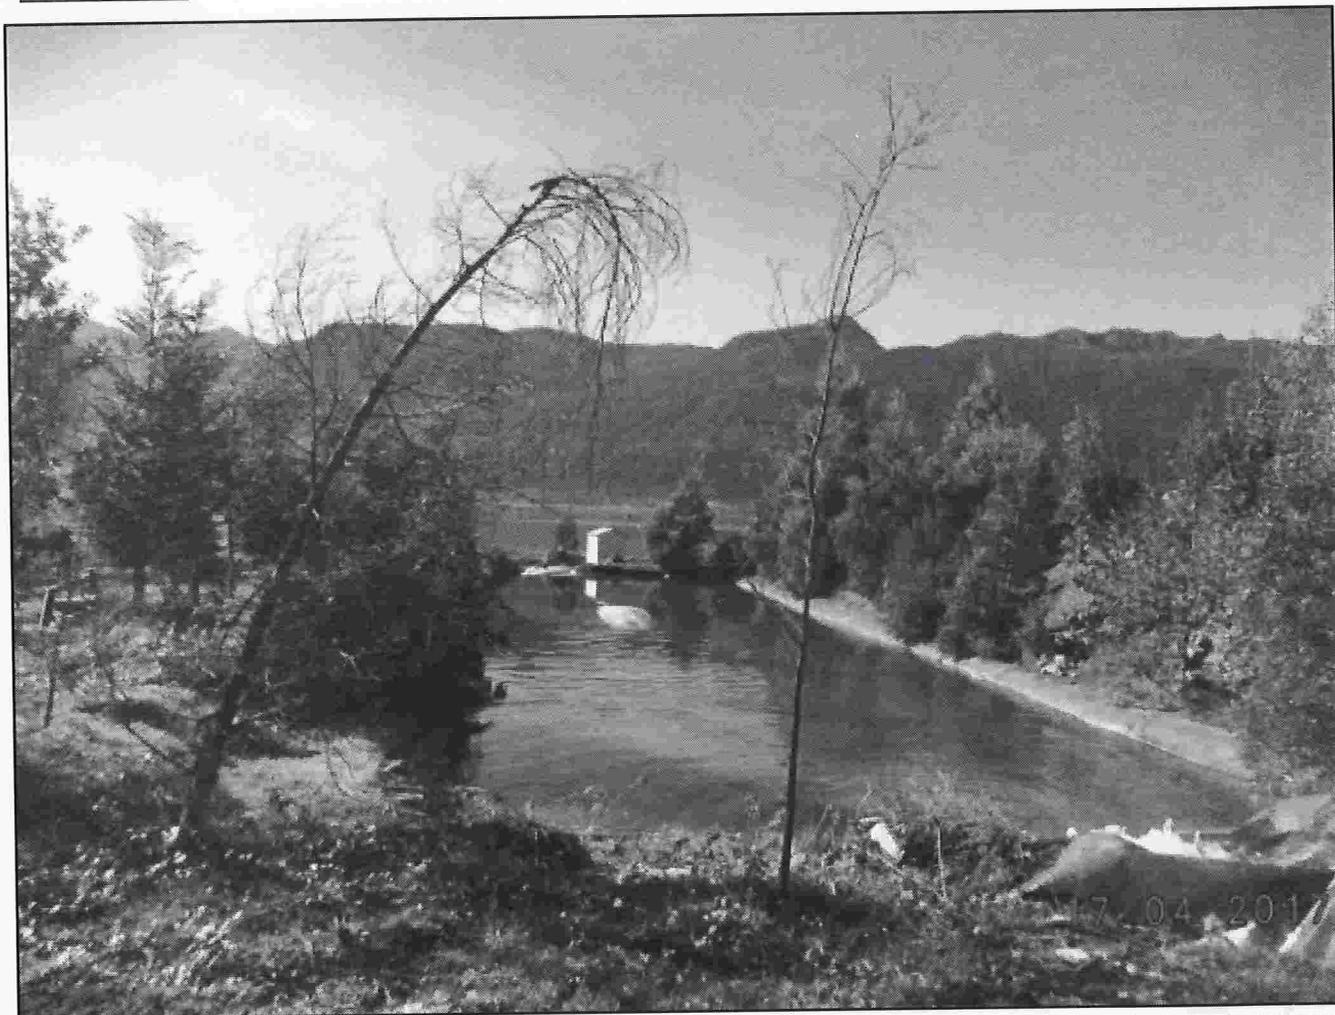
Fotografía N° 3: Vista general de la piscina de decantación de RILes en operación, en las coordenadas 5.413.310 Norte y 723.161 Este

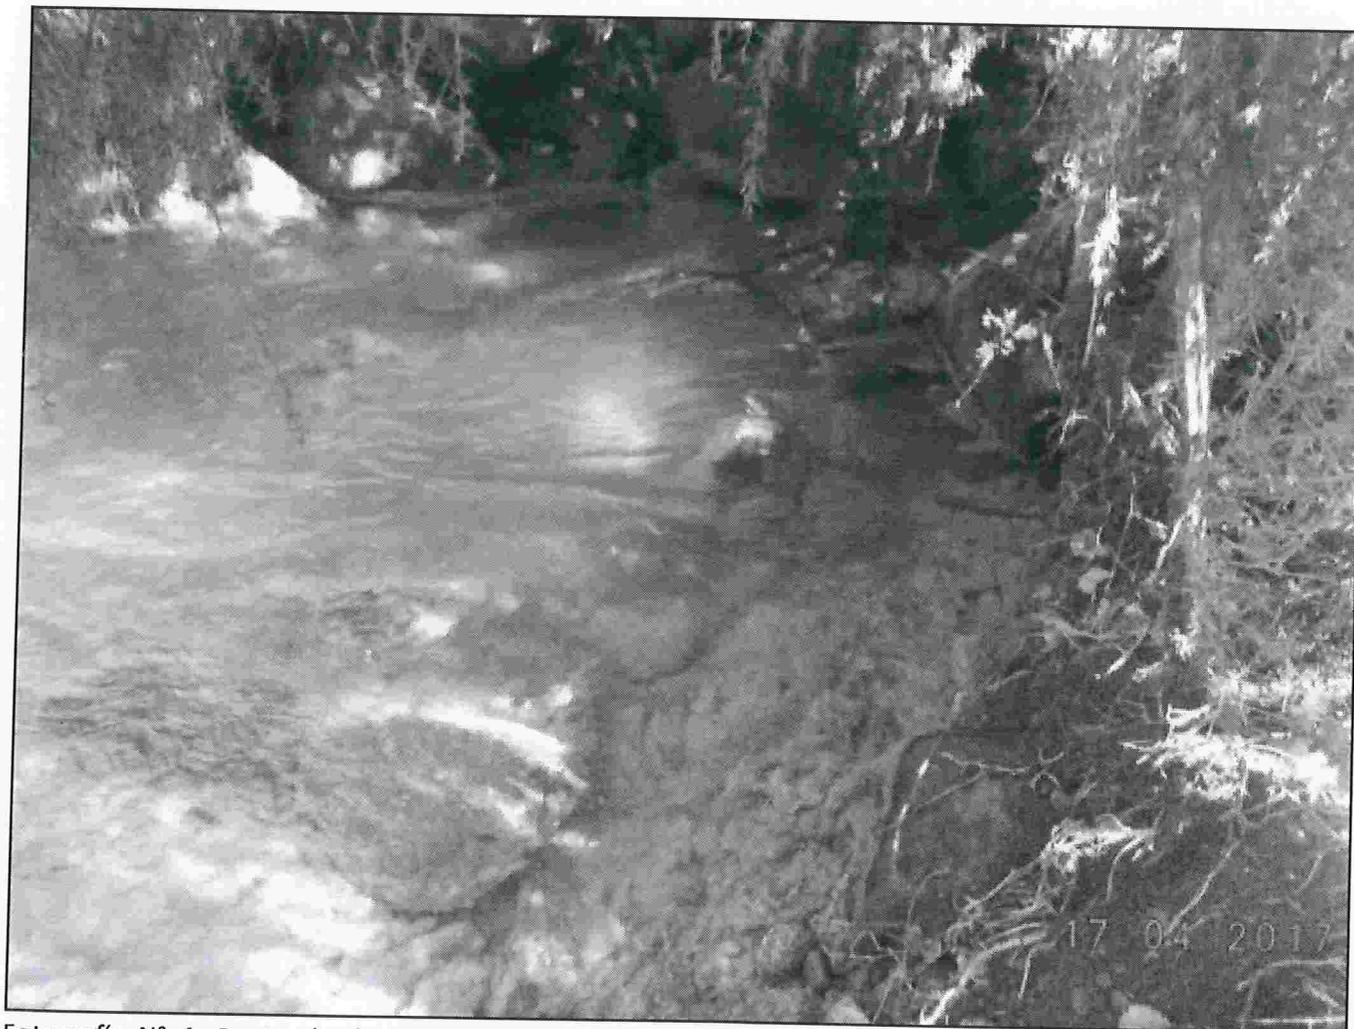
Fotografía N° 4: Punto de descarga RILes en río "La Tablilla", se evidencia cubierta de microorganismos ("hongos") en toda la descarga, coordenadas 5.413.247 Norte y 723.231 Este

En cuanto a la carga contaminante, el centro de cultivo cuenta con Resolución Exenta N° 2923/2009 (SISS). Con respecto a esto, se evidencia que con fecha de muestreo 23 de febrero del 2017, el parámetro Cloruros correspondió a 431 mg Cl/L, superando el límite de 400 mg Cl/L permitido para la piscicultura. Posteriormente, según registros del titular, con fecha 17 de marzo se realizó el remuestreo para dicho parámetro. Sumado a lo anterior, y en relación al caudal permitido, la citada Resolución autoriza un máximo de descarga diaria correspondiente a 17280 m³/día, evidenciando en el certificado de Autocontrol del mes de noviembre del 2016, que dicho caudal superó el límite en la mayor parte de los días (Ver anexo 5 y 6).

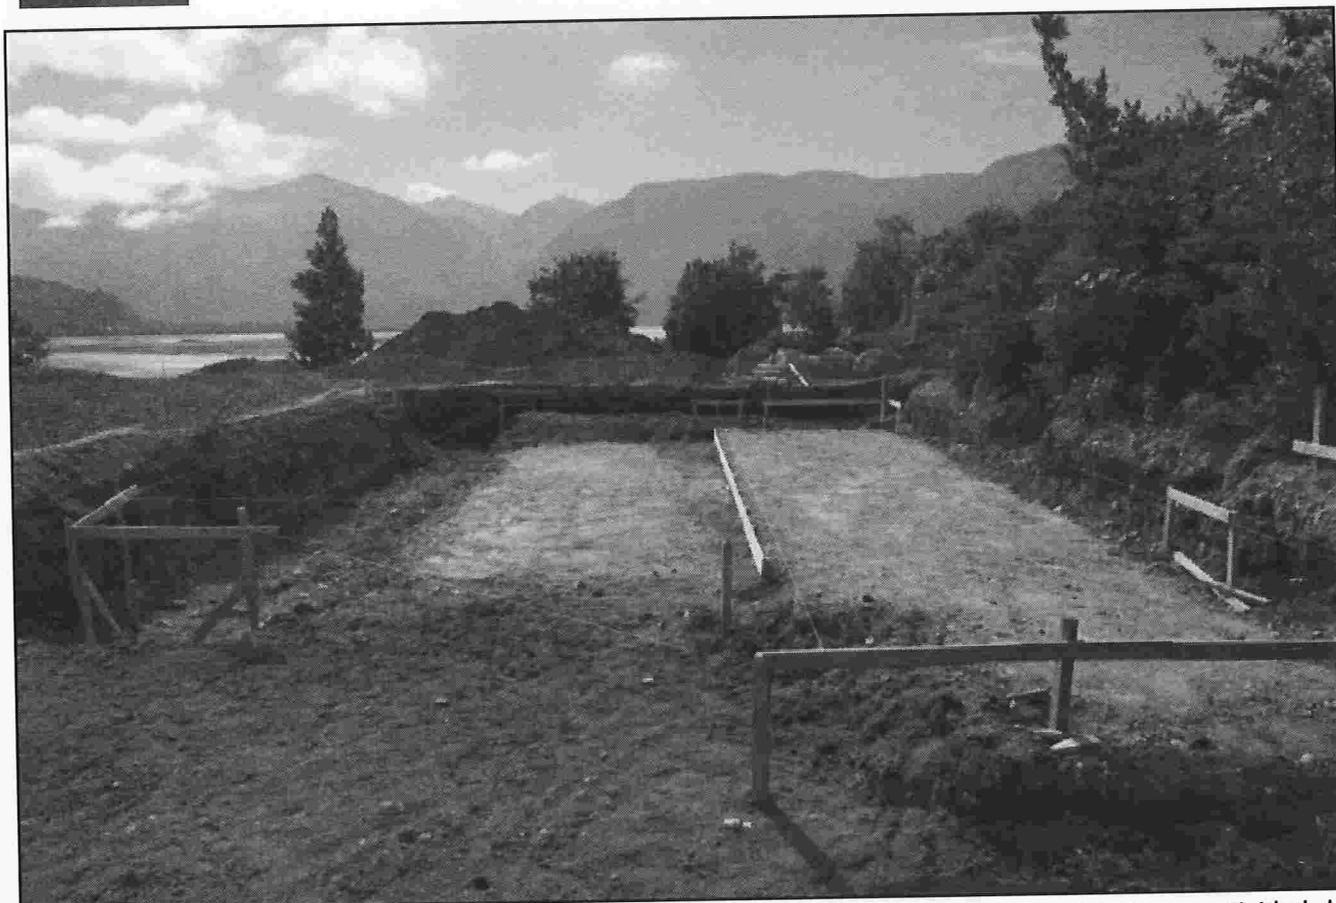
A los hechos descritos previamente se debe añadir que con fecha 15 de febrero de 2017 se constataron en el mismo sector aledaño, las faenas de construcción de una nueva piscina de decantación de RILes (Ver fotografía n° 5).

Fotografía N° 5: Faenas de construcción de nuevo sistema de retención de RILes, constatado en actividad de fiscalización del 15 de febrero de 2017, en las coordenadas 5.413.279 Norte y 723.175 Este

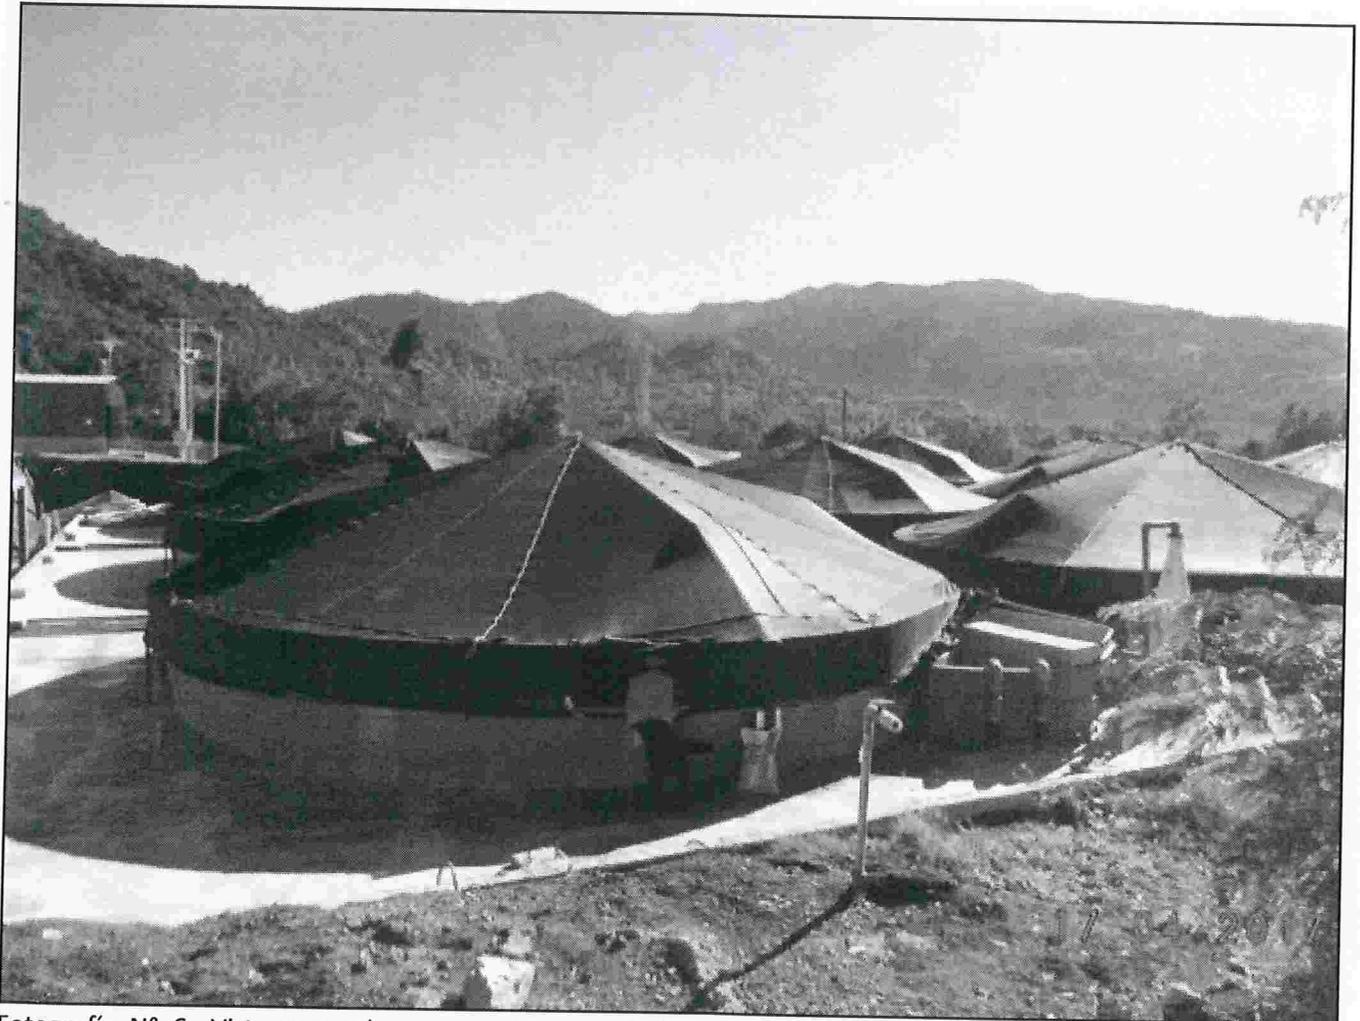
Estación 2: Se realiza recorrido dentro del predio en los cuales se ubican las salas y estanques de cultivo. Se visualizan faenas de construcción e instalación de un total de 8 nuevos estanques de 100 m³ (Ver fotografía n° 6), sumado a otros 12 de la misma capacidad (Ver fotografía n° 7). De estos últimos, la totalidad se encontraba en pleno funcionamiento, con la especie "salares" en etapa de alevín, según reporte estadístico de biomasa entregado por el titular (Ver imagen 3).

Fotografía N° 6: Vista general nuevos estanques (12) de cultivo con peces en cultivo emplazados en las coordenadas 5.413.295 Norte y 723.063 Este

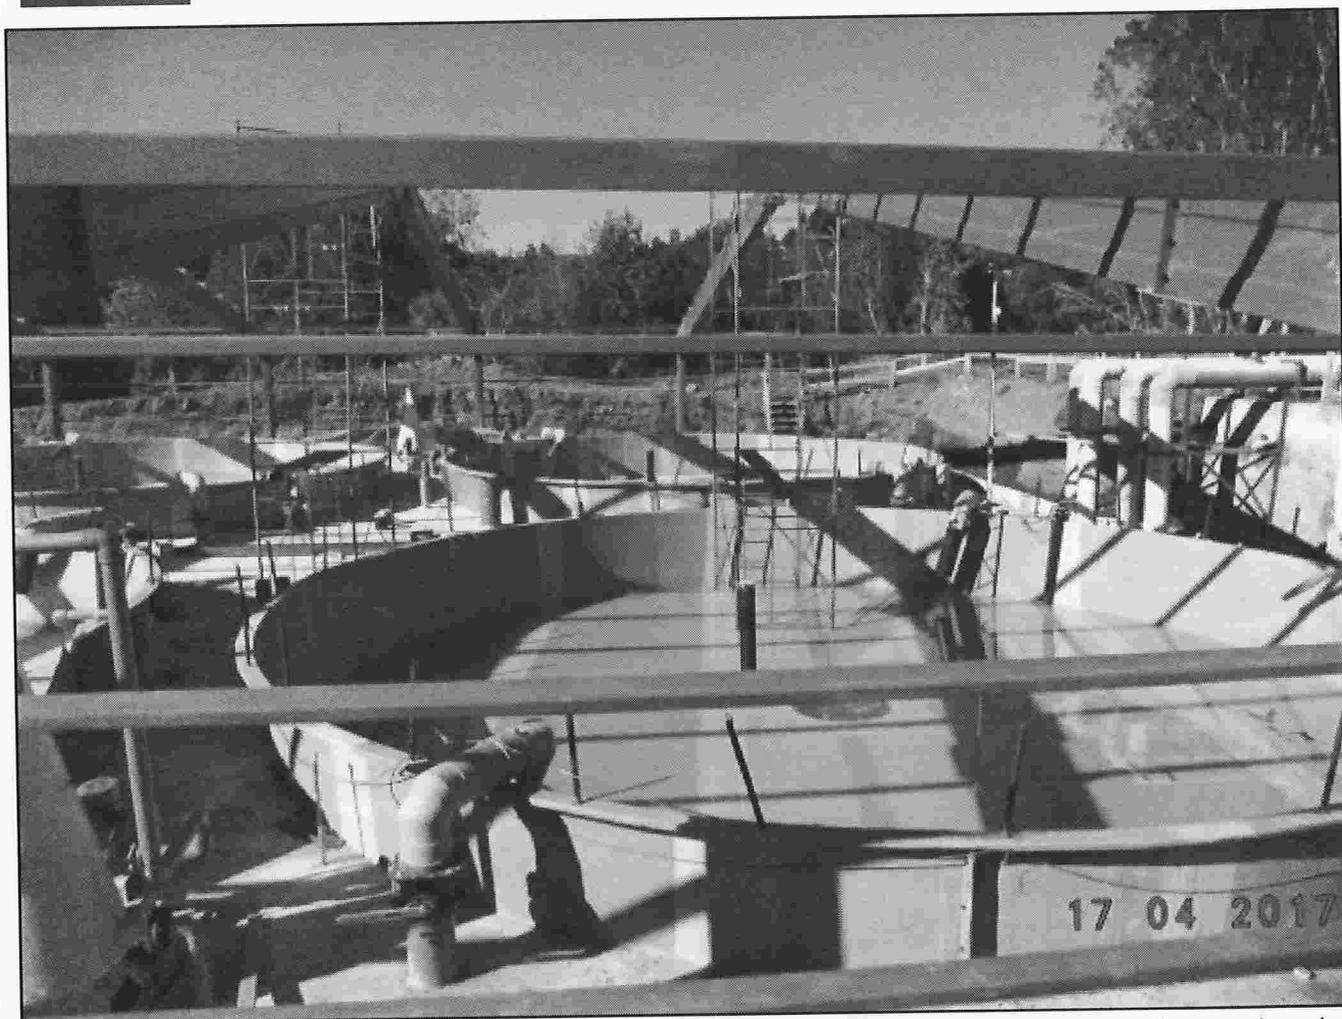
Fotografía N° 7: Instalación de estanques de cultivo (8) en fase de construcción, ubicados en las coordenadas 5.413.257 Norte y 723.072

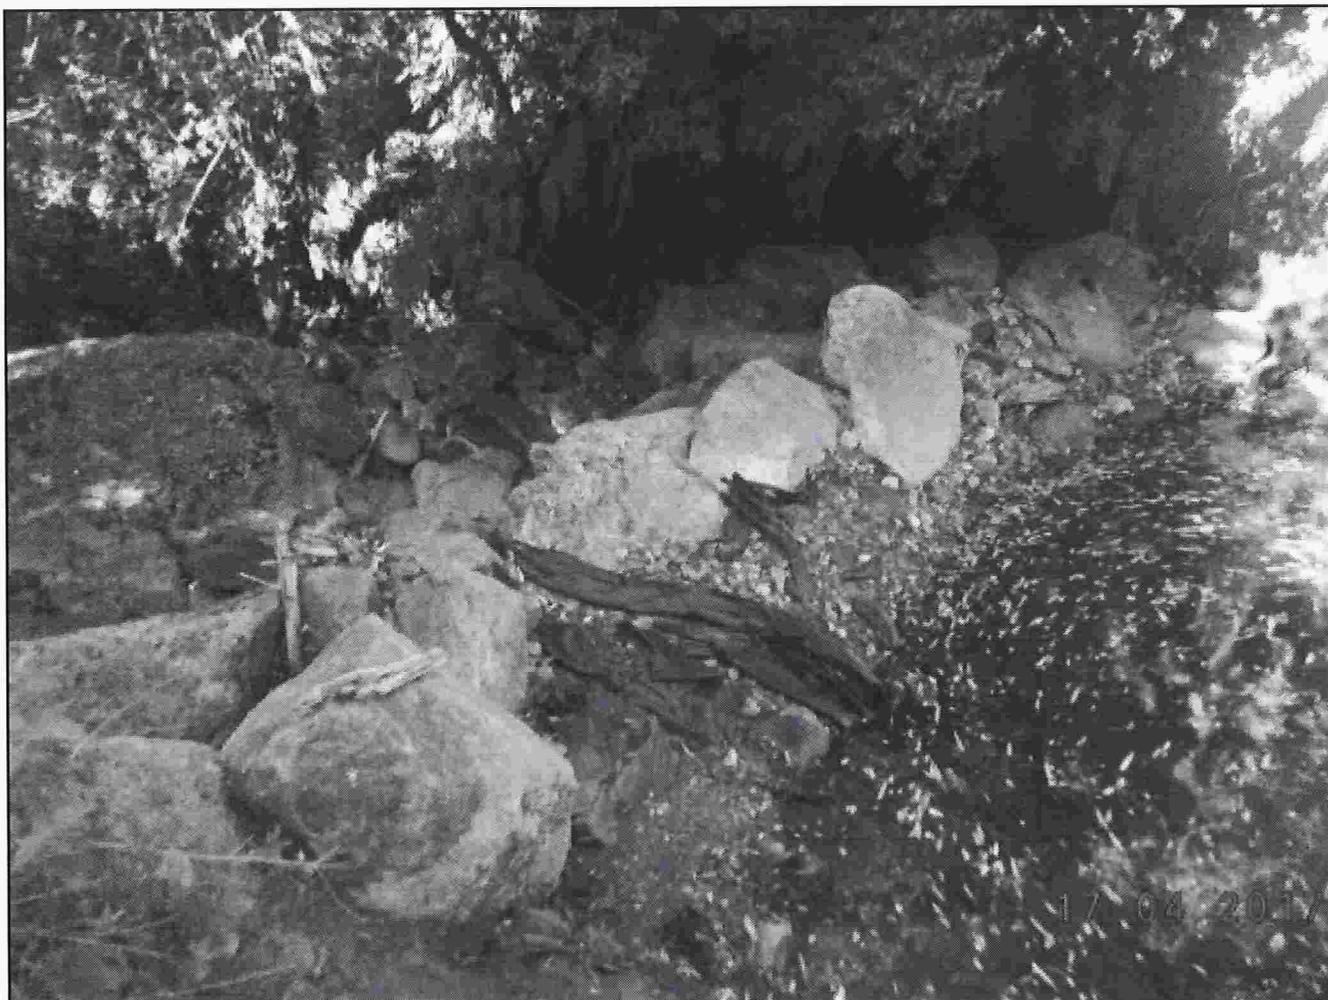
Estación 3: Finalmente se visita zona de bocatoma en estero "La Tablilla", evidenciando captación de aguas mediante muro constituido de material pedregoso y terrígeno (Ver fotografías 8 y 9).

Fotografía N° 8: Se observa muro de captación de aguas construido con material terrígeno y pedregoso que actúa como bocatoma, emplazado en las coordenadas 5.413.078 Norte y 722.763 Este

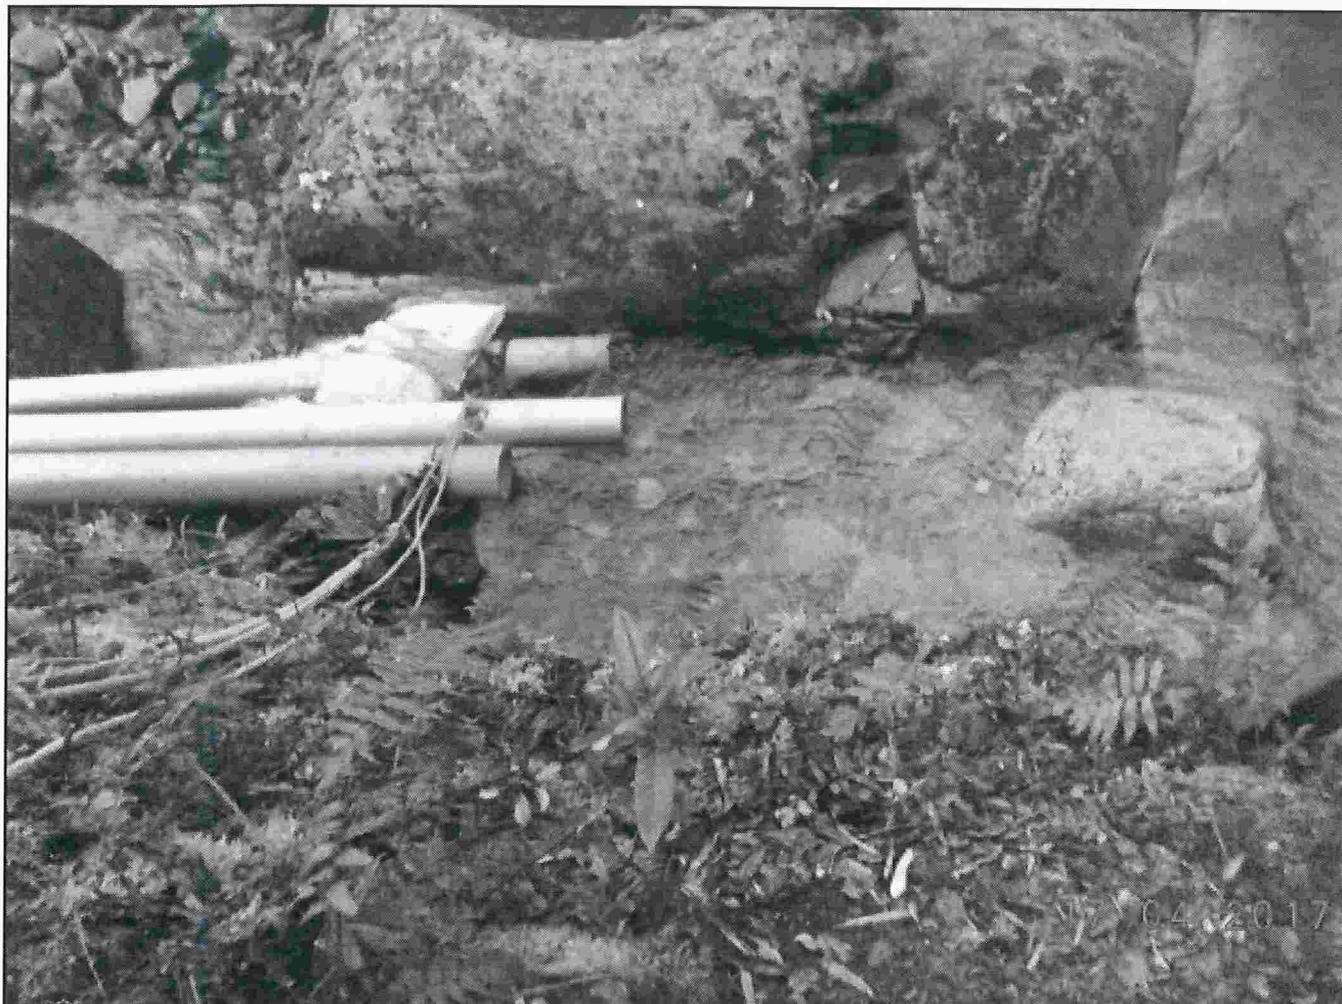
Fotografía N° 9: Se observa captación de aguas adicionales, en mismo estero, en sector ubicado aguas arriba de la bocatoma en las coordenadas 5.413.116 Norte y 722.698 Este
