## INFORME TÉCNICO DE FISCALIZACIÓN AMBIENTAL

### Requerimiento de Ingreso al SEIA

RELAVES ALTOVALSOL

DFZ-2018-2215-IV-SRCA

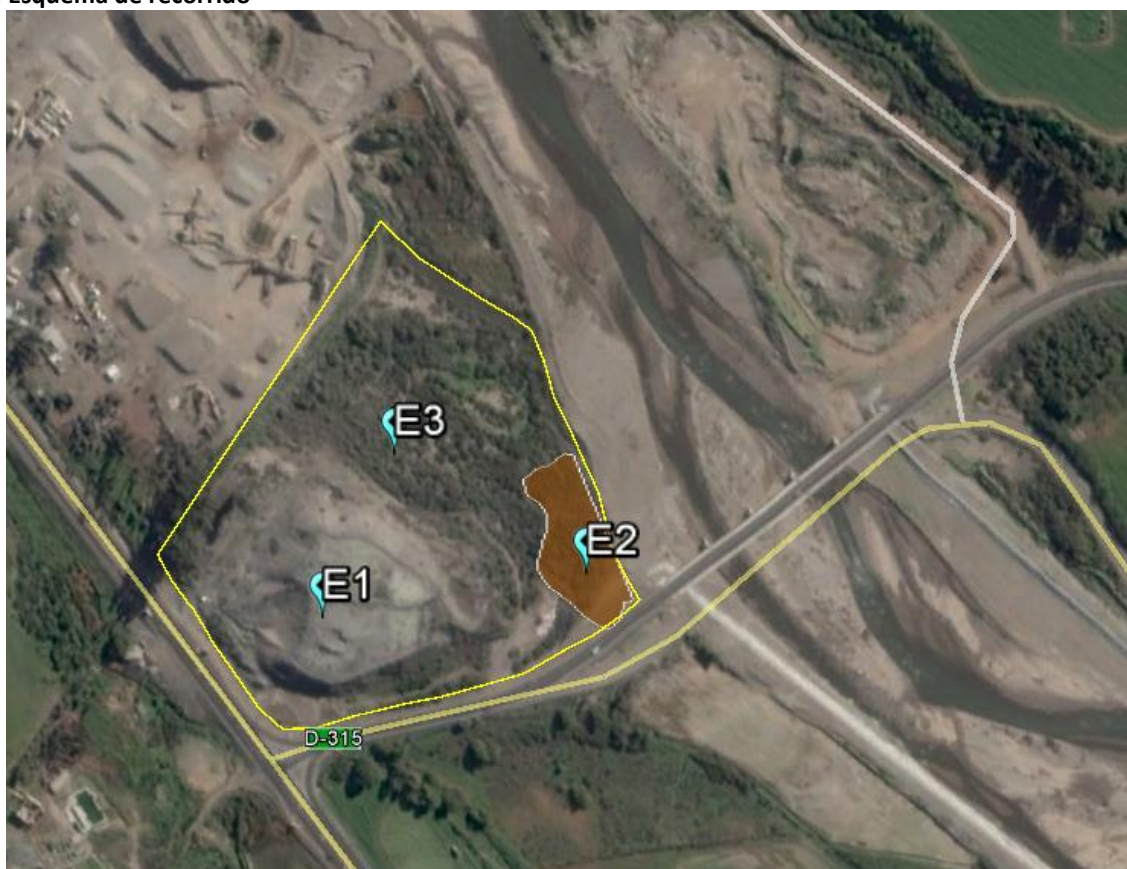
Figura 3. Esquema de recorrido

| N° de estación | Nombre/ Descripción de estación |
| 1 | Deposito/torta de relaves original. |
| 2 | Lugar de acopio de relaves trasladados. |
| 3 | Terreno al pie del depósito de relaves |

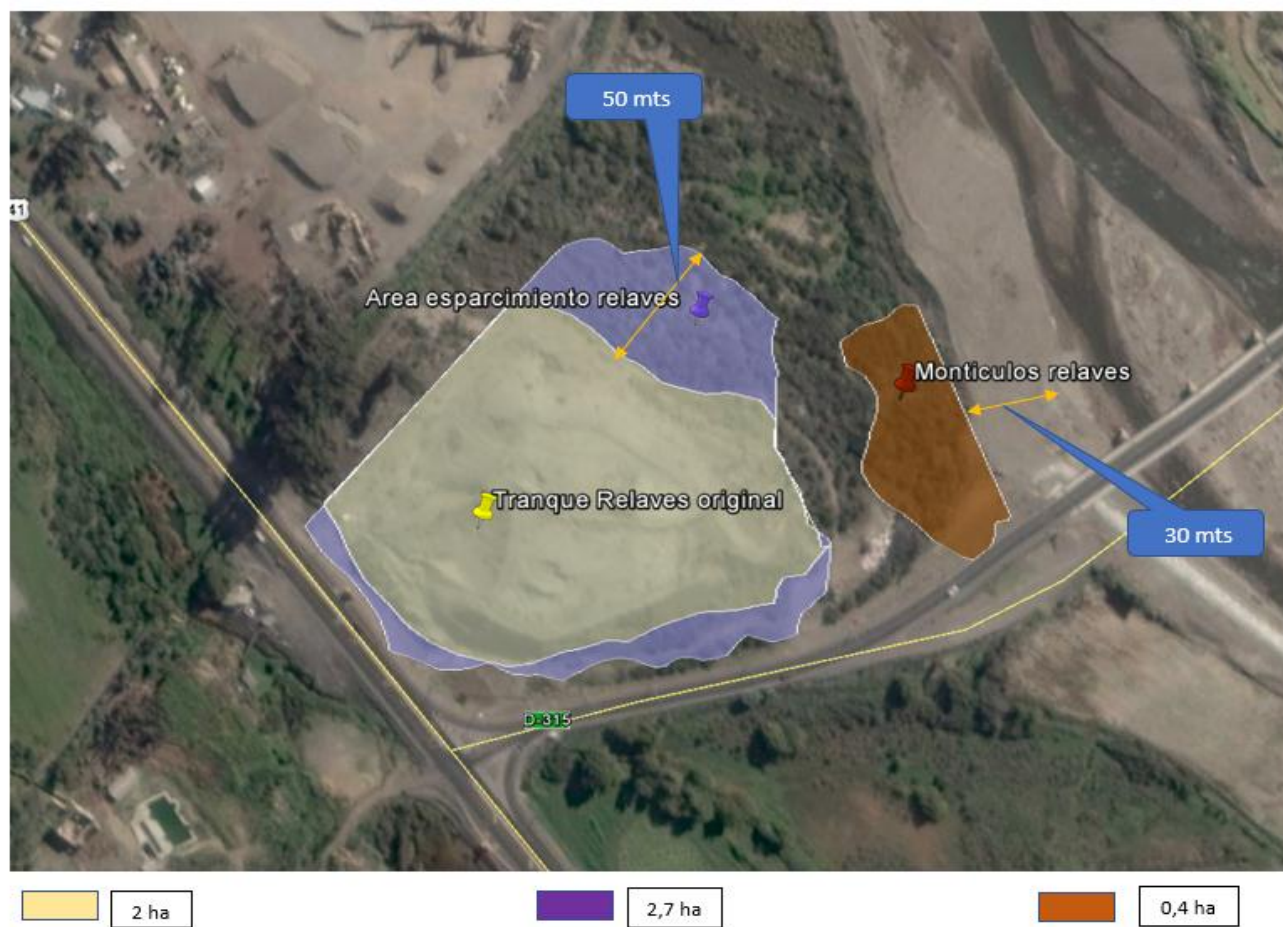
**Figura 4.**

- c) En el vértice Noroeste del terreno sobre suelo natural, se constató el acopio de montículos (altura 1,40-1,50 m), con el material removido desde el depósito (Fig. 4, Fotos 5, 6 y 7); mediante GPS se registró el recorrido por el perímetro de dichos acopios, resultando en la ocupación de una superficie aproximada de 0,4 ha. (Fig. 4).

- d) Se realizó recorrido con GPS por el perímetro del depósito de relaves, incluyendo el frente de avance señalado en el literal a), resultando en una superficie de 2,7 ha (Fig.4). Por otra parte, mediante imágenes de programa Google Earth, se estimó la superficie original del depósito, antes de la presente intervención, resultando en aproximadamente 2 ha. (Fig. 4)

**Descripción del medio de prueba:** Imagen donde se observa el área aproximada de la ocupación del deposito (tranque) de relaves en su situación original antes de la intervención (área amarilla) y luego de la redistribución de éstos, tanto hacia el pie del depósito (área morada) y el traslado con formación de montículos hacia el vértice noreste del terreno (área café) (Fuente: Elaboración propia)

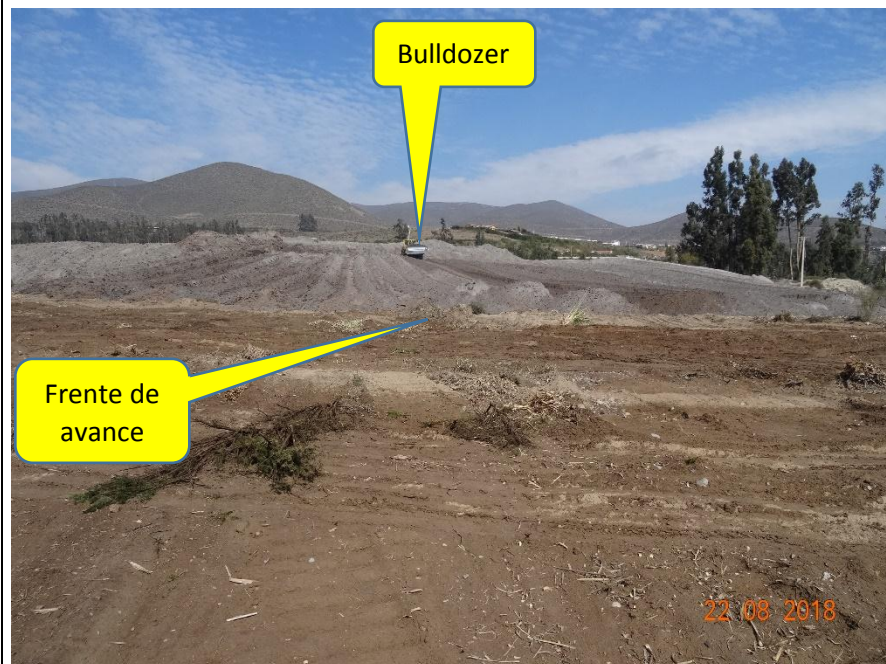
- a) Se visitó terreno localizado en el cruce de la ruta D-41 con ruta D-315 (ingreso a Altovalsol), donde se constató que mediante maquinaria pesada del tipo “Bulldozer” se estaba realizando actividades de redistribución del material del depósito de relaves, desde la cima hacia el noreste del mismo (Fotos 1 y 2), constando que con estas actividades el pie del depósito había avanzado aproximadamente 50 metros por sobre el terreno (Fig. 4).

| <b>Descripción del medio de prueba:</b> Se muestra avance del pie del depósito hacia el sector noreste del terreno, mediante la redistribución de los relaves con maquinaria pesada. | | | <b>Descripción del medio de prueba:</b> Vista desde los montículos de relaves hacia el área del depósito en proceso de redistribución | | |

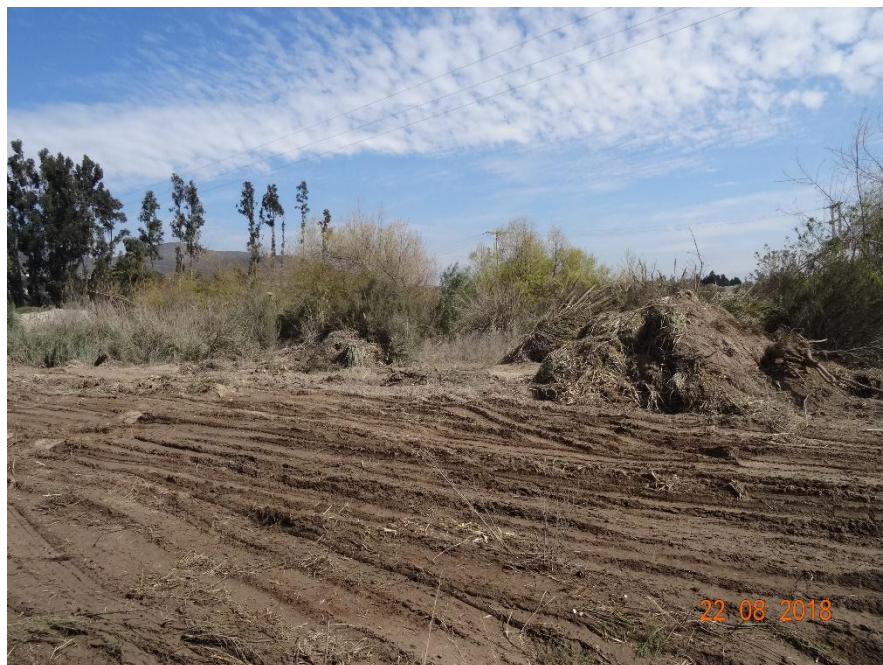
**Fotografía 3.**

- b) Se constató que parte del terreno localizado al pie del depósito y hacia donde observó el avance de material removido, se había hecho un despeje de la cubierta vegetal existente en el sector (Fotos 3 y 4).

**Descripción del medio de prueba:** Vista hacia el noreste del sitio, donde se muestra terreno donde se realizó el despeje de la cubierta vegetal.

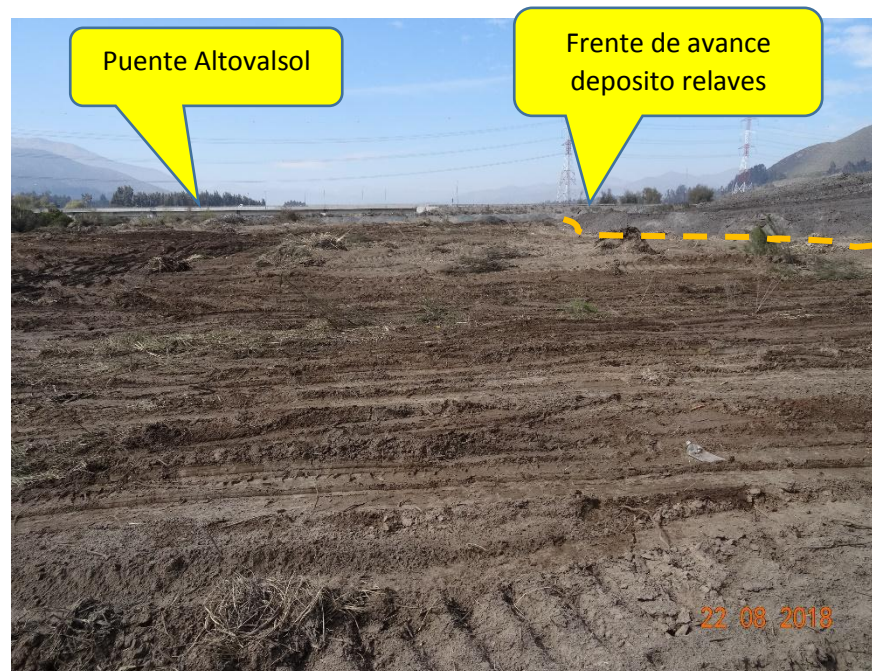
**Fotografía 4.**

**Descripción del medio de prueba:** Vista hacia el oeste del sitio, donde se muestra terreno donde se realizó el despeje de la cubierta vegetal y el frente de avance de la redistribución de relaves.

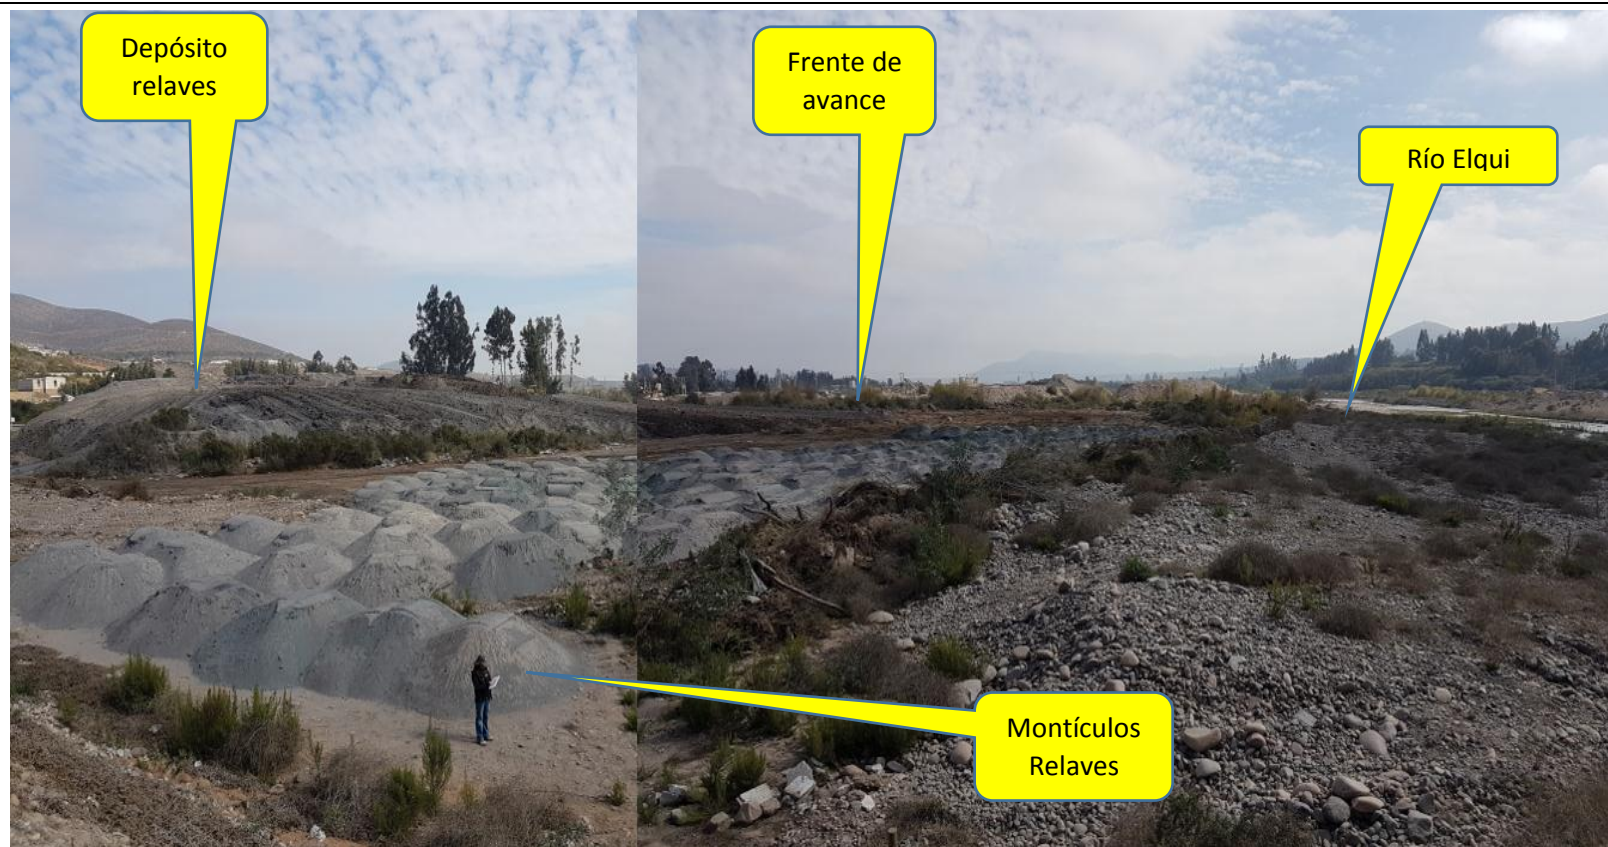
**Fotografía 5**

**Descripción del medio de prueba:** Vista desde el puente Altovalsol (suroeste del terreno), donde se muestran los montículos de relaves, depósito de relaves y su frente de avance.
