## INFORME TÉCNICO DE FISCALIZACIÓN AMBIENTAL

Requerimiento de Ingreso al SEIA

ACONSER MOCOPULLI (EX NAJAR)

DFZ-2019- 1951 -X-SRCA

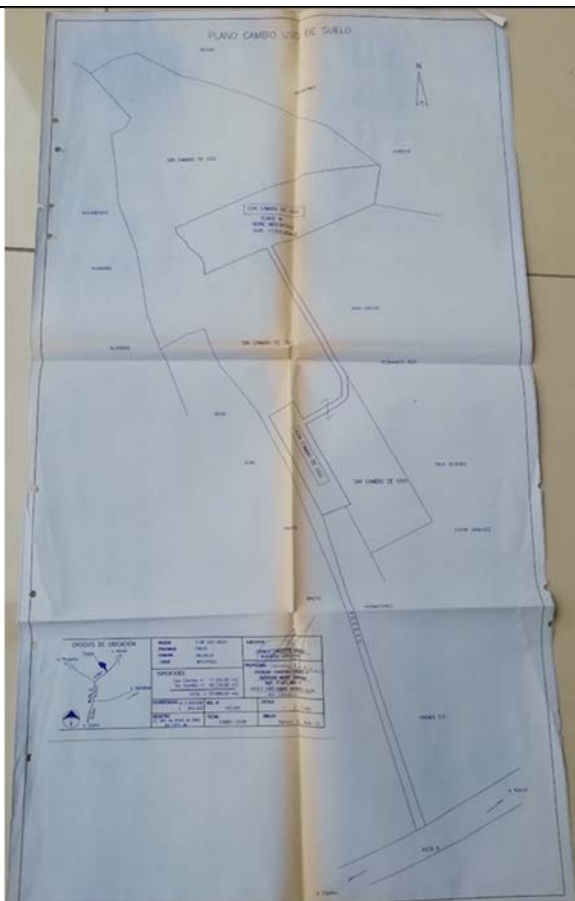
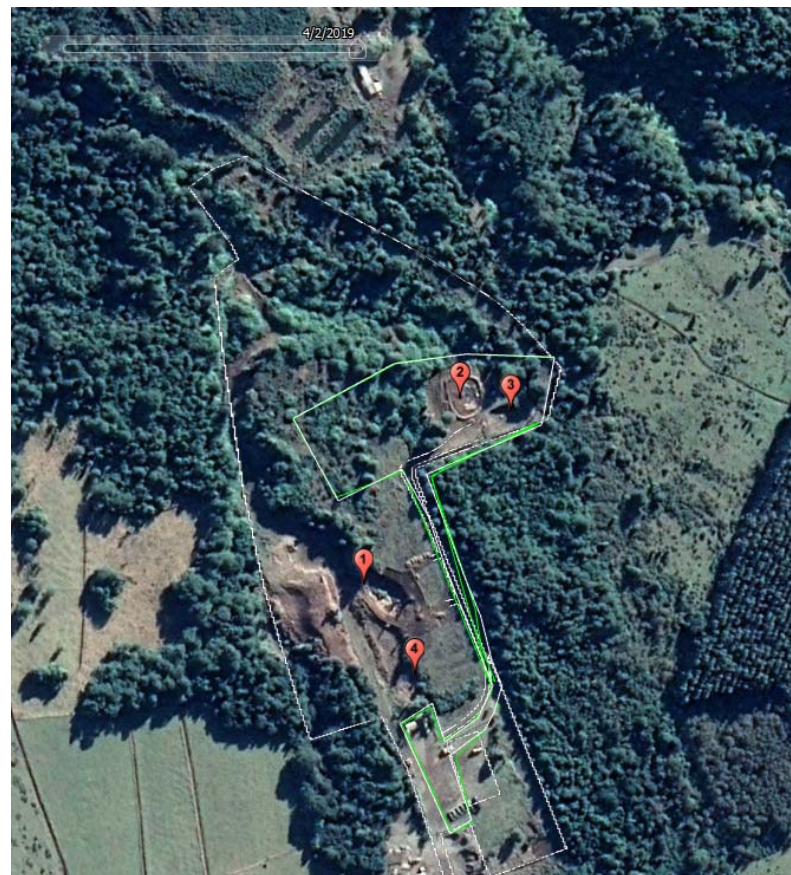
<b>Imagen 1.</b>		<b>Fecha:</b> 2008		<b>Imagen 2.</b>		<b>Fecha:</b> 04 de febrero 2019	
<b>Coordenadas UTM DATUM WGS84 HUSO 18</b>		<b>Norte:</b>	<b>Este:</b>	<b>Coordenadas DATUM WGS84 HUSO 18</b>		<b>Norte:</b>	<b>Este:</b>
<b>Descripción del medio de prueba:</b> Se observa plano facilitado por el SAG, el cual fue ingresado por el titular para solicitud del CUS en el año 2008.				<b>Descripción del medio de prueba:</b> La imagen de Google Earth, permite observar que las zanjas 1 y 4 se encuentran fuera del cambio de uso de suelo del año 2008. Línea verde define el cambio de uso de suelo.

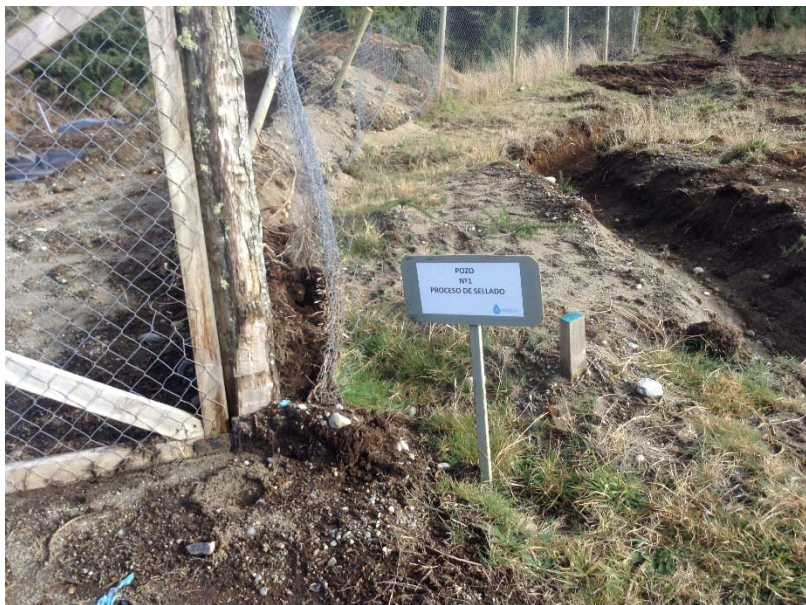
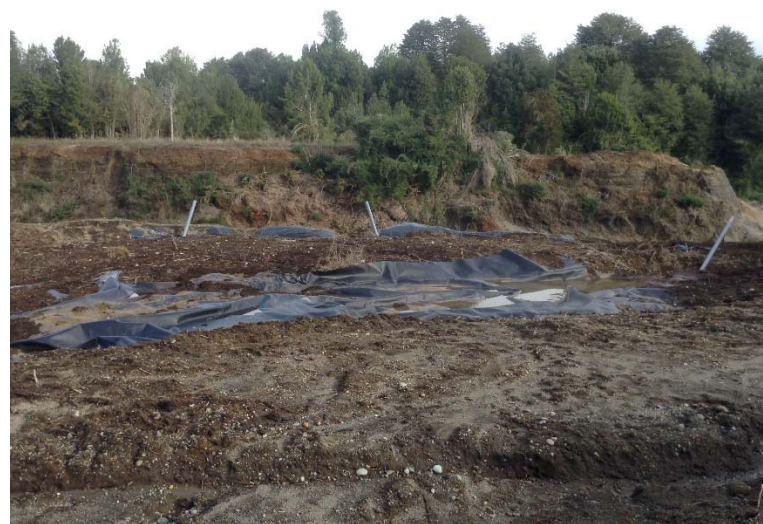
<b>Fotografía 1.</b>		<b>Fecha:</b> 13 de junio 2019		<b>Fotografía 2.</b>		<b>Fecha:</b> 13 de junio 2019	
<b>Coordenadas UTM DATUM WGS84 HUSO 18</b>		<b>Norte:</b>	<b>Este:</b>	<b>Coordenadas DATUM WGS84 HUSO 18</b>		<b>Norte:</b>	<b>Este:</b>
<b>Descripción del medio de prueba:</b> Fotografías muestra el Pozo N°1, el cual se encuentra en proceso de sellado				<b>Descripción del medio de prueba:</b> Fotografía permite observar que la superficie del pozo se encuentra geomembrana y tierra distribuida en forma no uniforme y además se observan tubos de PVC correspondiente a las chimeneas.

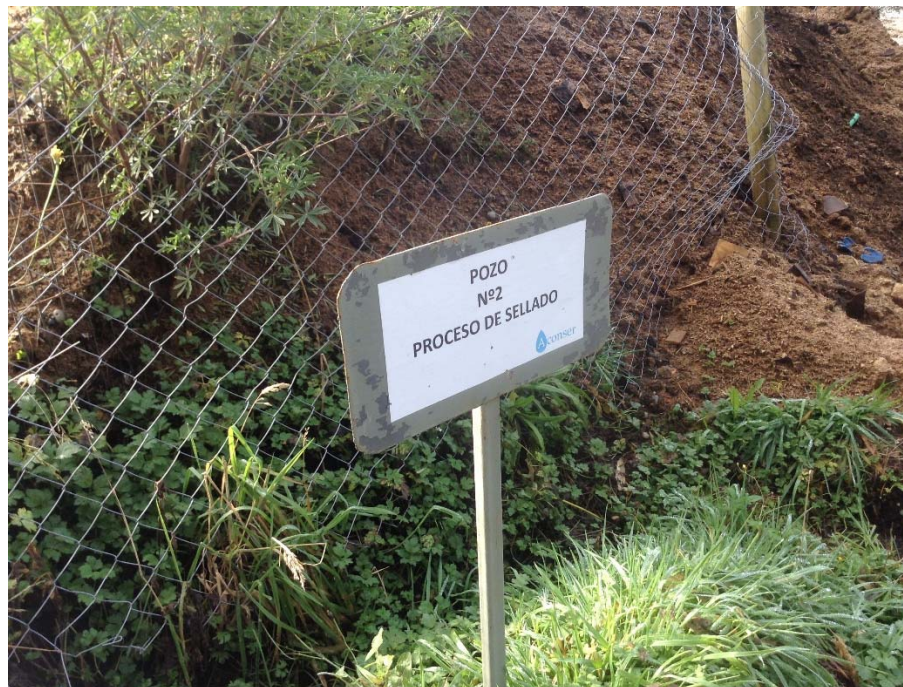
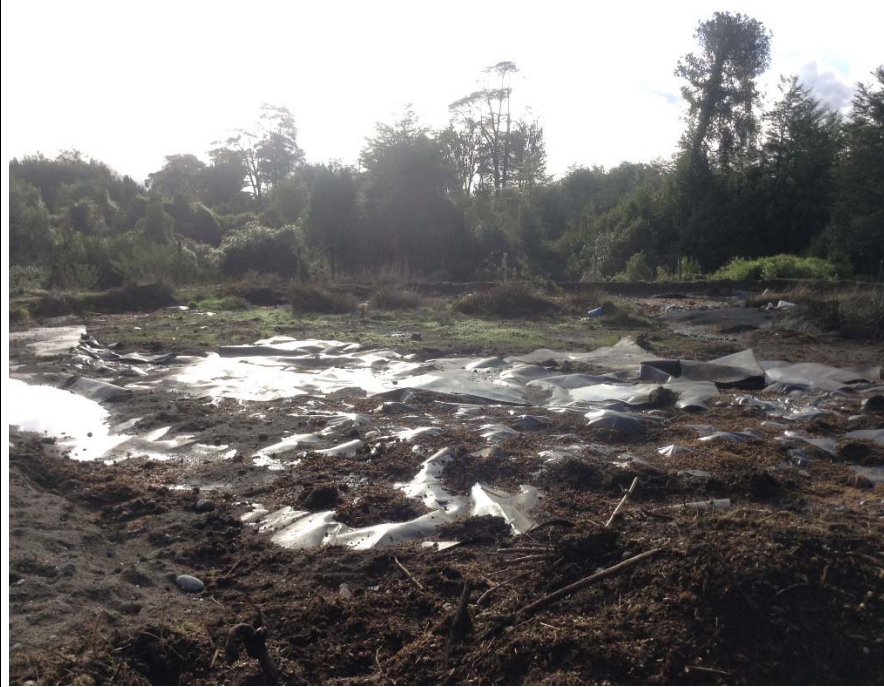
<b>Fotografía 3 .</b>		<b>Fecha:</b> 13 de junio 2019		<b>Fotografía 4.</b>		<b>Fecha:</b> 13 de junio 2019	
<b>Coordenadas UTM DATUM WGS84 HUSO 18</b>	<b>Norte:</b>	<b>Este:</b>		<b>Coordenadas DATUM WGS84 HUSO 18</b>	<b>Norte:</b>	<b>Este:</b>	
<b>Descripción del medio de prueba:</b> Fotografía permite observar letrero que indica que el pozo 2 se encuentra en proceso de sellado				<b>Descripción del medio de prueba:</b> Fotografía permite observar que la superficie del pozo se encuentra geomembrana y tierra distribuida en forma no uniforme.

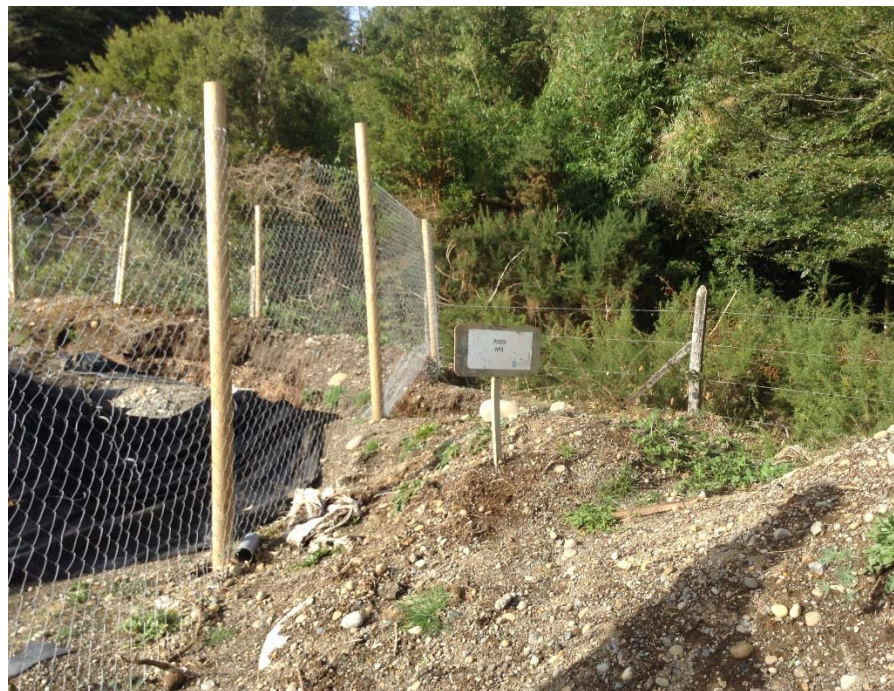
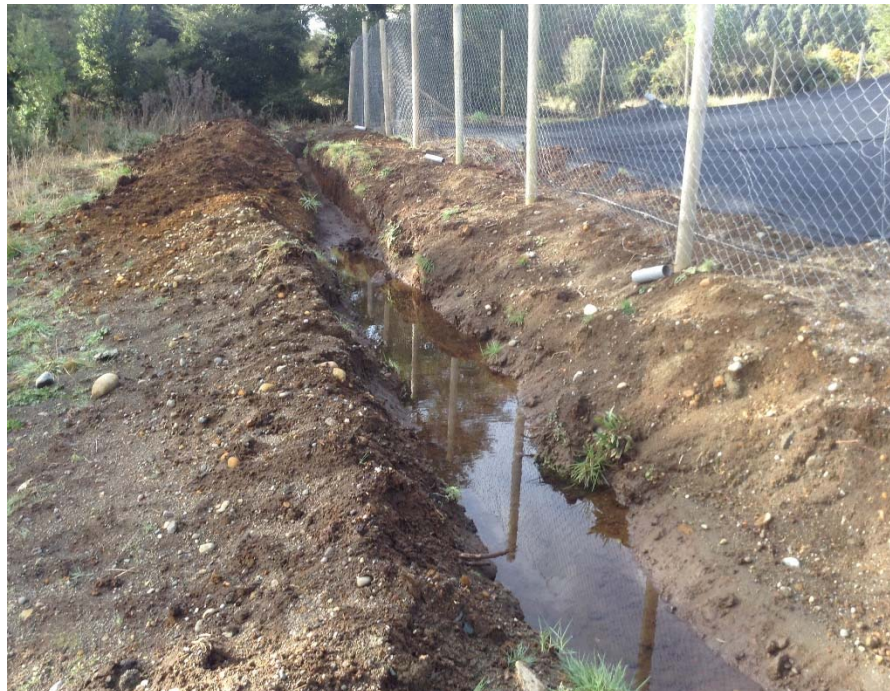
<b>Fotografía 5.</b>		<b>Fecha:</b> 13 de junio 2019		<b>Fotografía 6 .</b>		<b>Fecha:</b> 13 de junio 2019	
<b>Coordenadas UTM DATUM WGS84 HUSO 18</b>	<b>Norte:</b> 5308857	<b>Este:</b> 603312		<b>Coordenadas DATUM WGS84 HUSO 18</b>	<b>Norte:</b> 5308857	<b>Este:</b> 603312	
<b>Descripción del medio de prueba:</b> Imagen muestra cartel que indica el pozo 3.				<b>Descripción del medio de prueba:</b> Imagen permite observar parte de la zanja perimetral del pozo 3

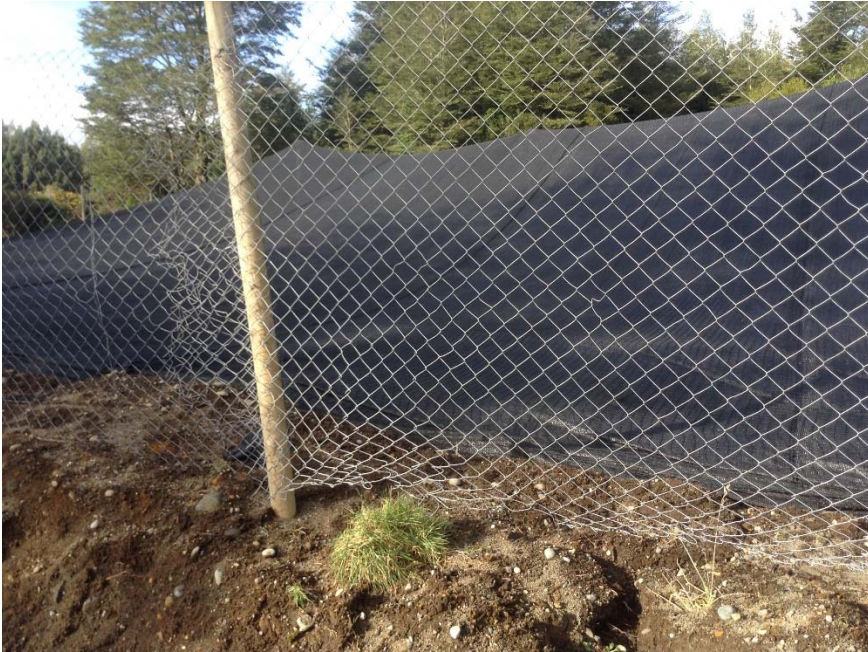
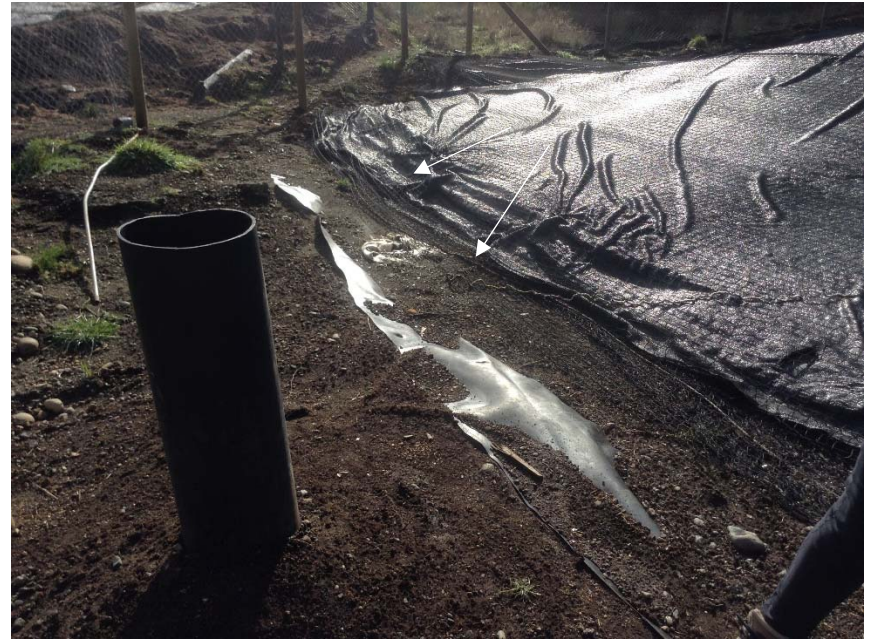
<b>Fotografía 7.</b>		<b>Fecha:</b> 13 de junio 2019		<b>Fotografía 8 .</b>		<b>Fecha:</b> 13 de junio 2019	
<b>Coordenadas UTM DATUM WGS84 HUSO 18</b>		<b>Norte:</b> 5308860	<b>Este:</b> 603313	<b>Coordenadas DATUM WGS84 HUSO 18</b>		<b>Norte:</b> 5308857	<b>Este:</b> 603312
<b>Descripción del medio de prueba:</b> Se observa cerco que se encuentra en el perímetro del Pozo y la maya raschel que cubre el pozo 3, este pozo se encuentra sin autorización de la Autoridad Sanitaria.				<b>Descripción del medio de prueba:</b> Se observa tubo captador de lixiviados del Pozo 3.

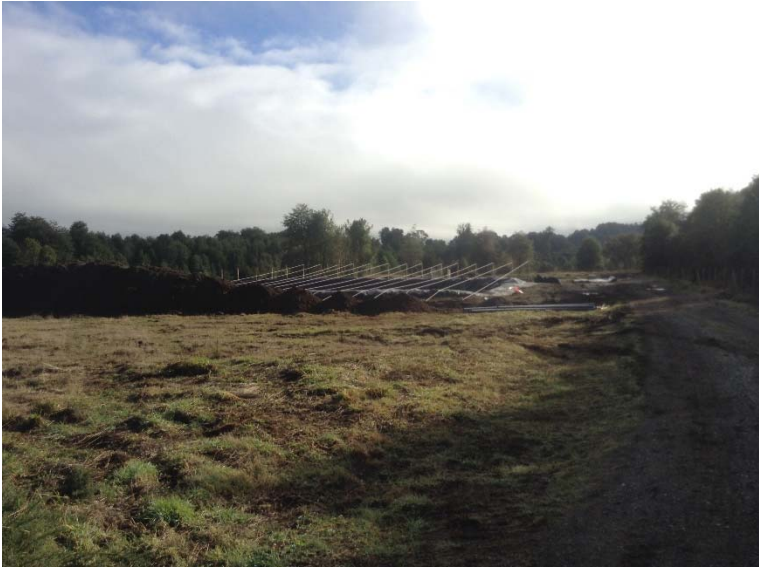
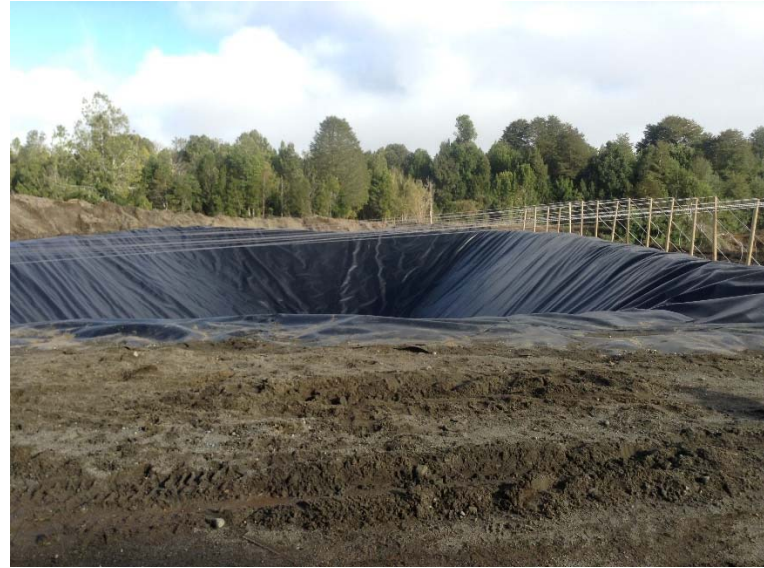
<b>fotografía 9 .</b>		<b>Fecha:</b> 13 de junio 2019		<b>Fotografía 10 .</b>		<b>Fecha:</b> 13 de junio 2019	
<b>Coordenadas UTM DATUM WGS84 HUSO 18</b>		<b>Norte:</b> 5308700	<b>Este:</b> 603200	<b>Coordenadas DATUM WGS84 HUSO 18</b>		<b>Norte:</b> 5308700	<b>Este:</b> 603200
<b>Descripción del medio de prueba:</b> Fotografías 1 y 2 muestra el Pozo N°4, la cual se observa techo en construcción, esta zanja se encuentra fuera del Cambio de Uso de Suelo solicitado en el año 2008 y sin autorización de la Autoridad sanitaria para su funcionamiento				<b>Descripción del medio de prueba:</b> Se observa impermeabilización del Pozo 4 el cual se encuentra sin uso.

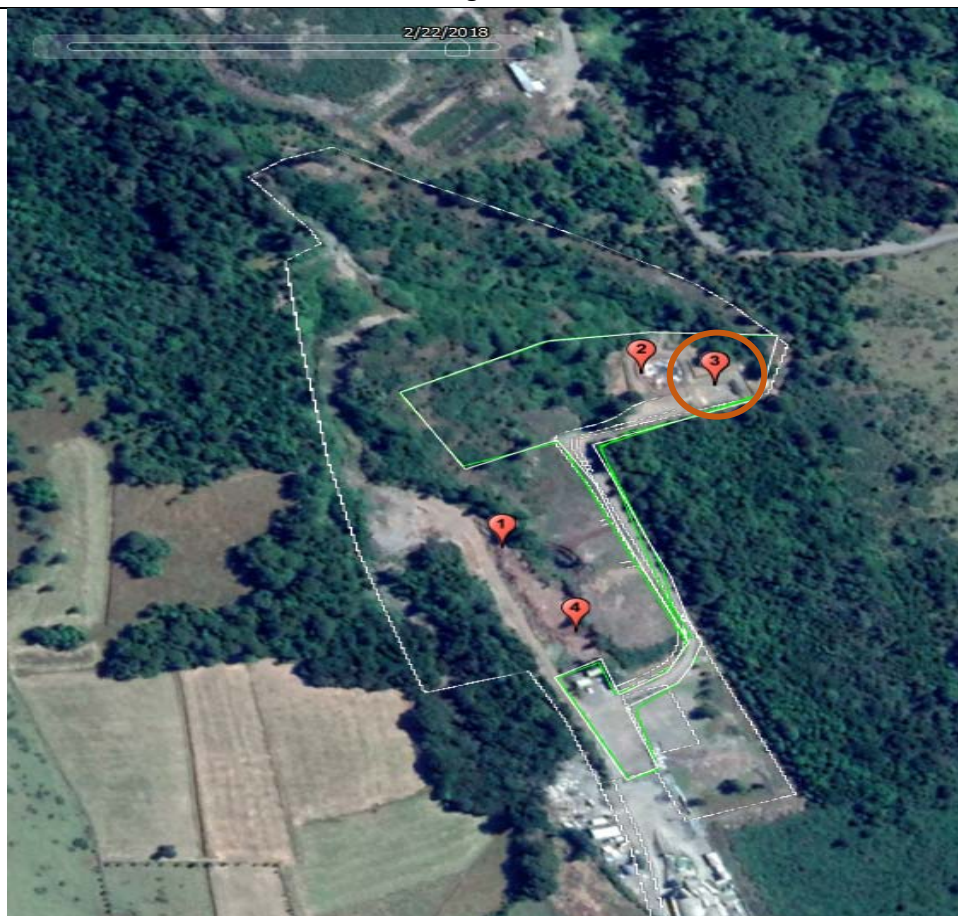
Imagen 4:

**Descripción del medio de prueba:** La imagen satelital permite foto interpretar que el Pozo N°3 (circulo café), se encuentra en proceso de construcción, y que se encuentra dentro del Cambio de Uso de Suelo obtenido el 2008.
