## INFORME TÉCNICO DE FISCALIZACIÓN AMBIENTAL

### Requerimiento de Ingreso al SEIA

#### CUMBRES DE ALTO LOMAS HUASI

MARZO 2020

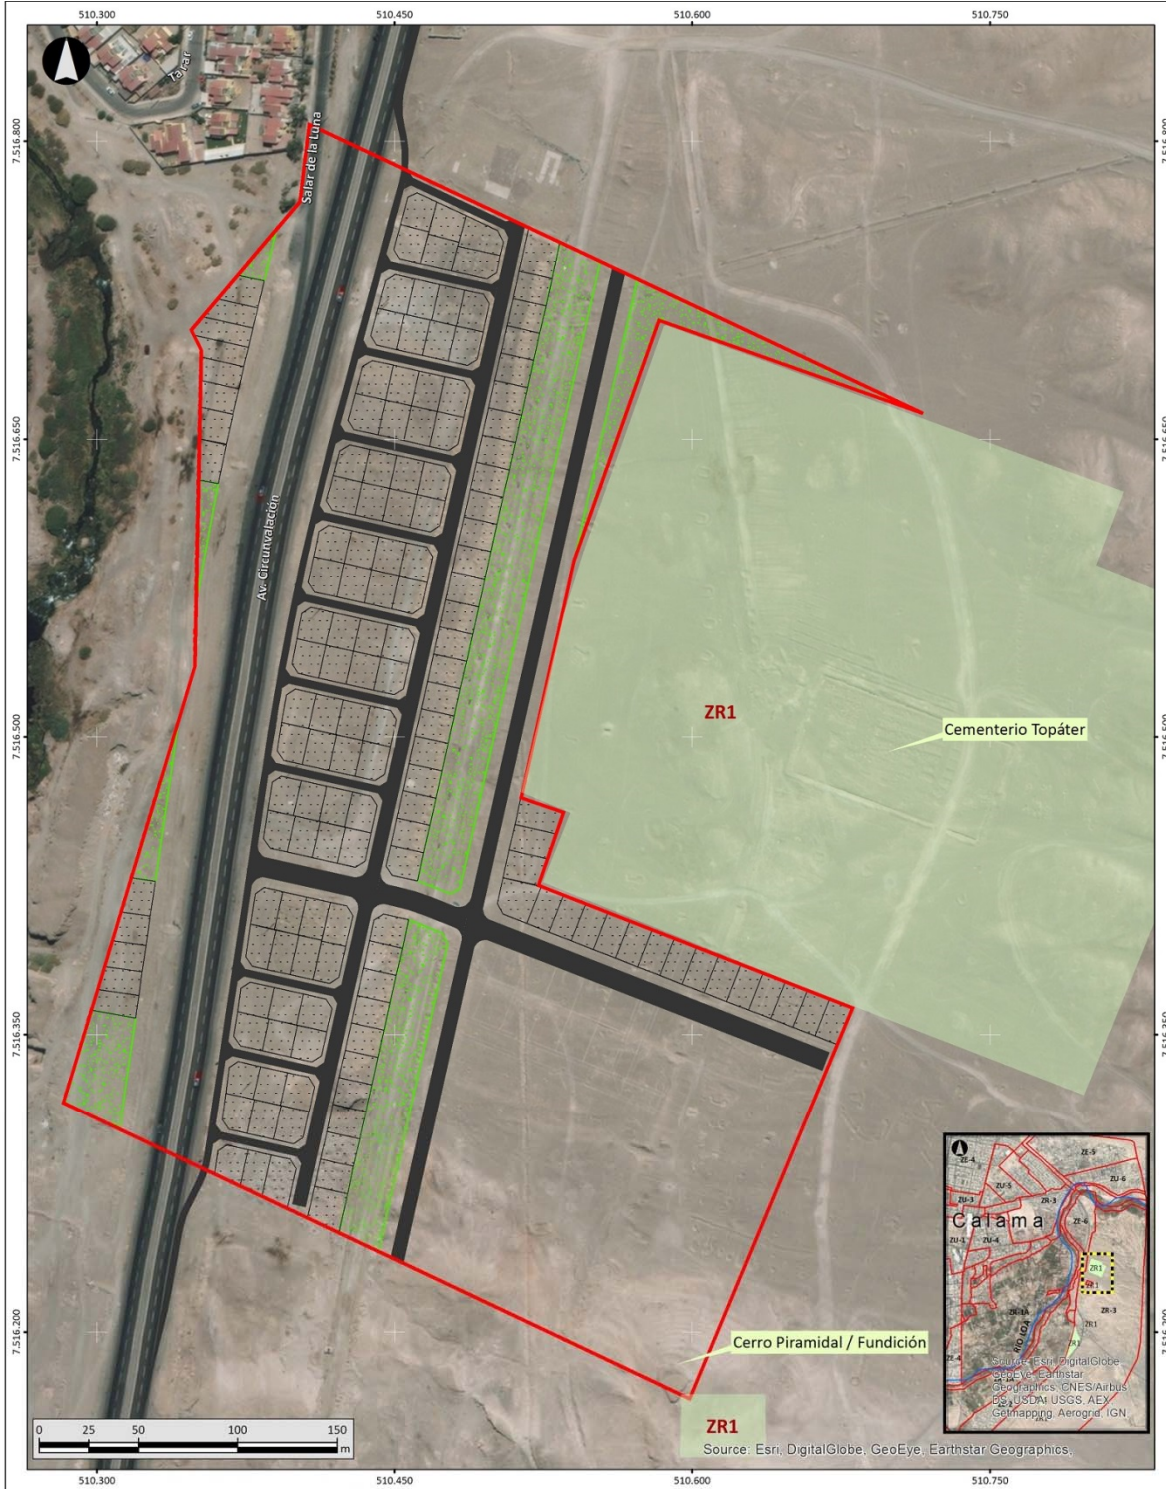
Figura 2. Layout del proyecto (Fuente: Elaboración propia).

**Superintendencia del Medio Ambiente  
Oficina Regional Antofagasta**  
 Layout y ubicación local de la Unidad Fiscalizable "Cumbres de Alto Lomas Huasi".

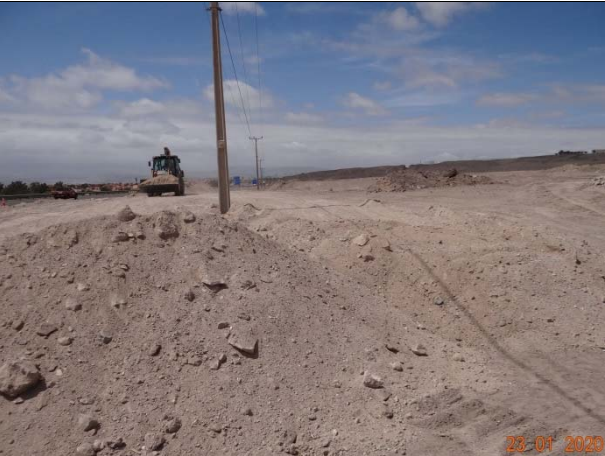
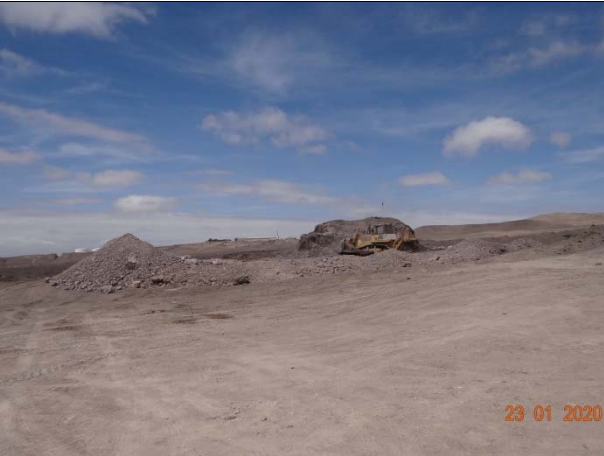
<b>Fotografía 1.</b>		<b>Fecha:</b> 23-01-2020.		<b>Fotografía 2.</b>		<b>Fecha:</b> 23-01-2020.	
<b>Coordenadas UTM DATUM WGS84 HUSO 19S.</b>		<b>Norte:</b> 7.516.306	<b>Este:</b> 510.372	<b>Coordenadas UTM DATUM WGS84 HUSO 19S.</b>		<b>Norte:</b> 7.516.306	<b>Este:</b> 510.372
<b>Descripción del medio de prueba:</b> Movimiento de tierra y material, por maquinaria pesada, observado en inspección ambiental.				<b>Descripción del medio de prueba:</b> Movimiento de tierra y material, por maquinaria pesada, observado en inspección ambiental.

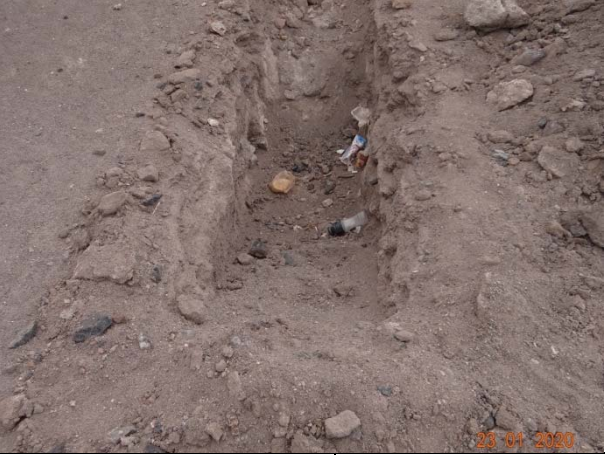
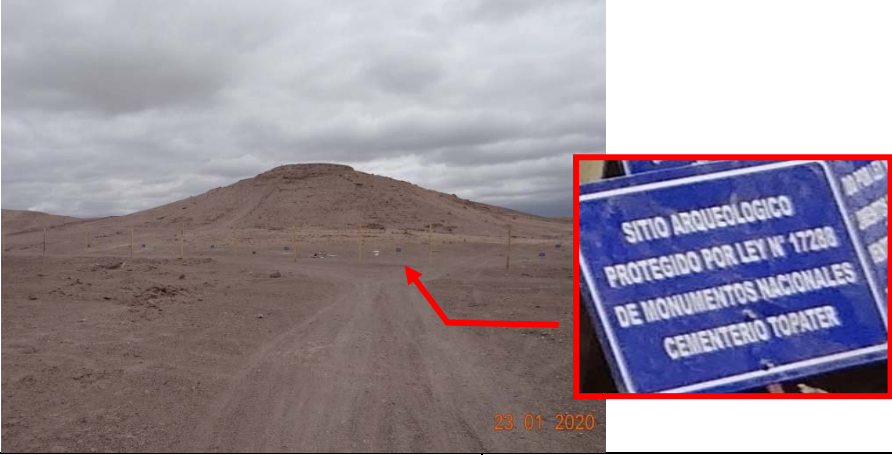
<b>Fotografía 3.</b>		<b>Fecha:</b> 23-01-2020.		<b>Fotografía 4.</b>		<b>Fecha:</b> 23-01-2020.	
<b>Coordenadas UTM DATUM WGS84 HUSO 19S.</b>		<b>Norte:</b> 7.516.294	<b>Este:</b> 510.456	<b>Coordenadas UTM DATUM WGS84 HUSO 19S.</b>		<b>Norte:</b> 7.516.287	<b>Este:</b> 510.587
<b>Descripción del medio de prueba:</b> Calicata de prospección arqueológica observada durante la inspección ambiental.				<b>Descripción del medio de prueba:</b> Cerco perimetral y señalética instalada en los faldeos norponiente del cerro Piramidal (Fundición).

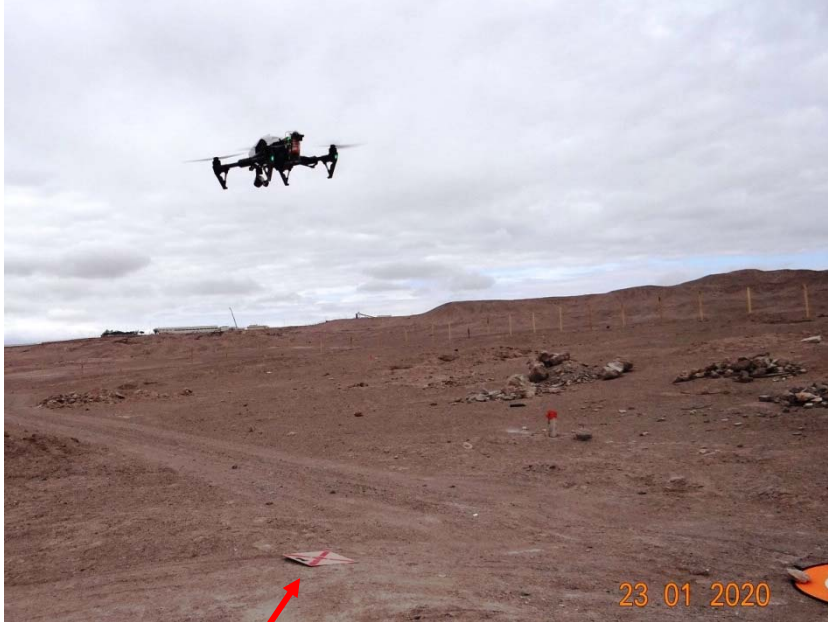
Fotografía 5.

Descripción del medio de prueba: Punto de partida del sobre vuelo fotogramétrico realizado con dron en la Unidad Fiscalizable, en el sector de los faldeos del cerro Piramidal.

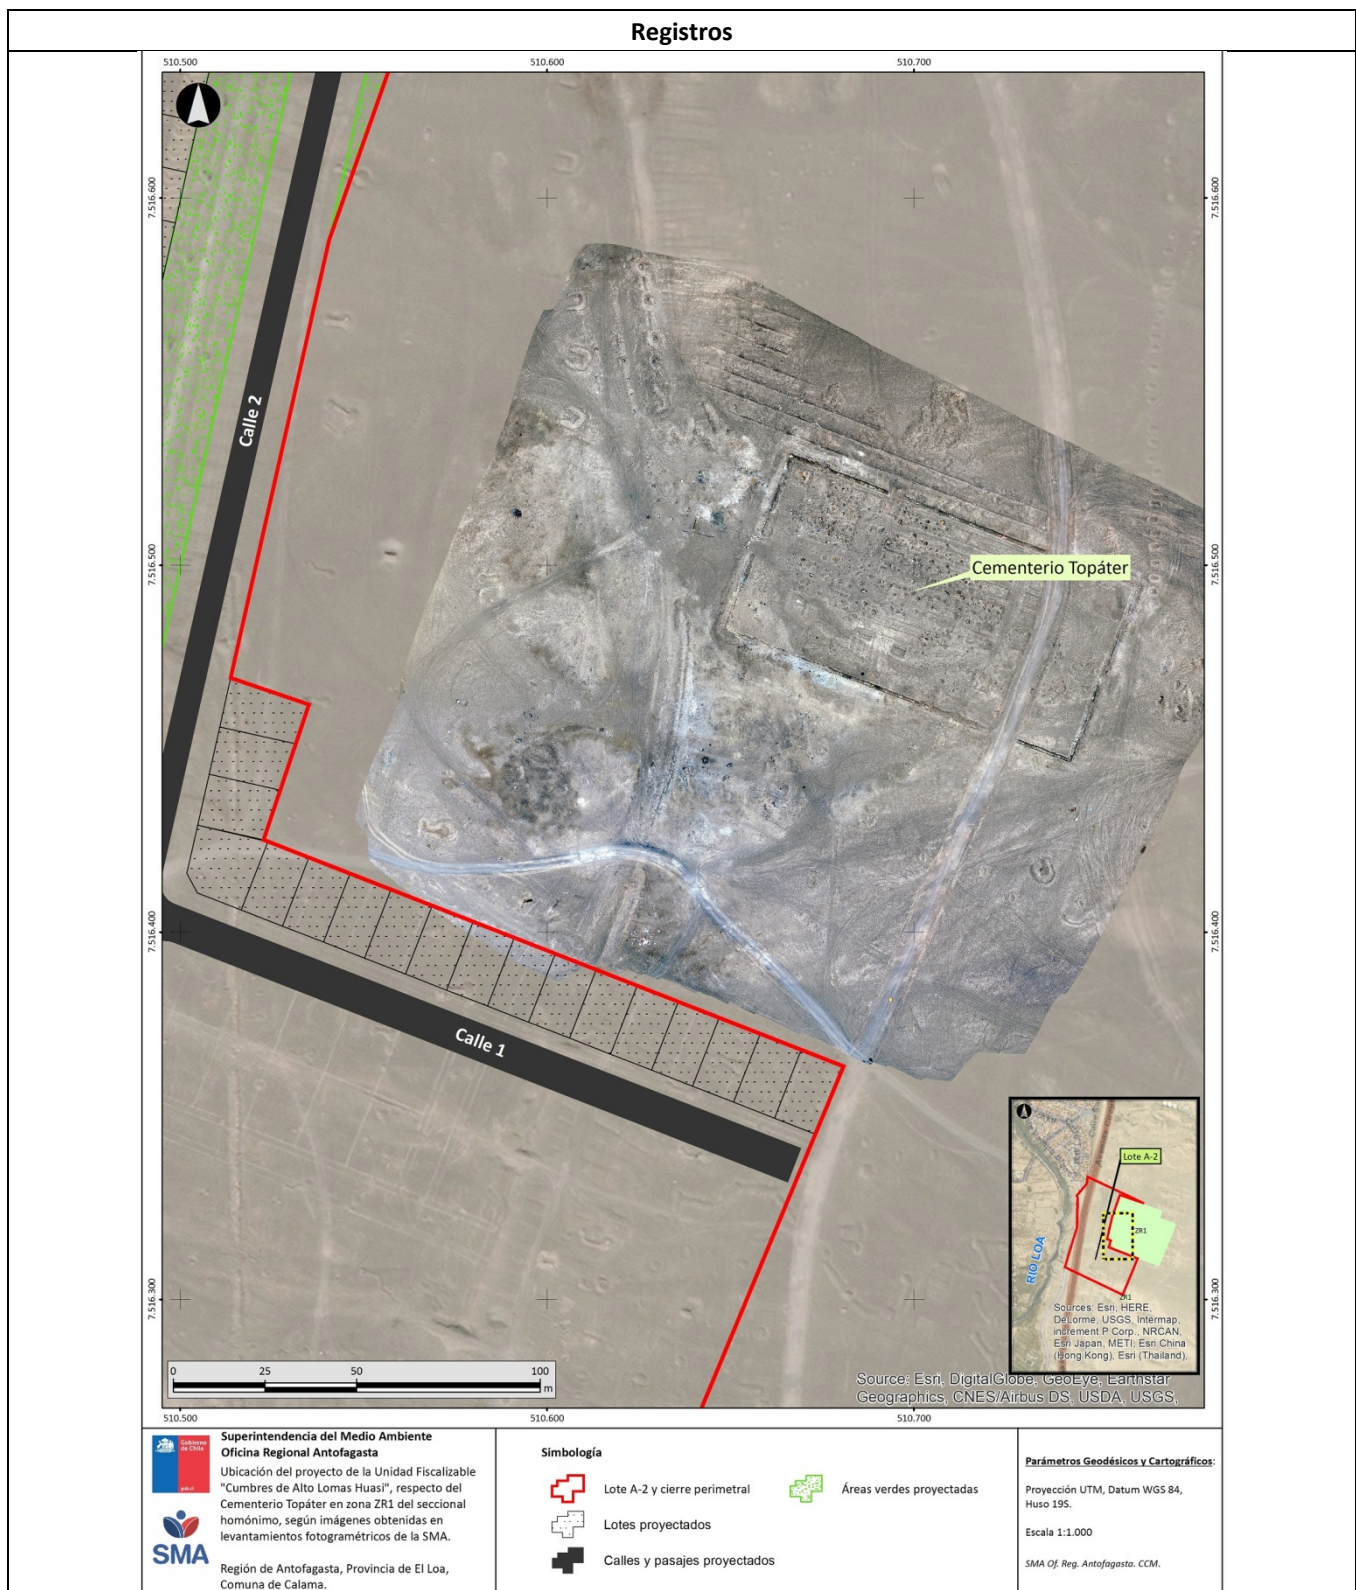
**Figura 4.**

- e. En la Tabla 1 se presentan las precisiones para cada vuelo fotogramétrico.
- f. Se concluyó que en el sector Cementerio Topáter, según ortofoto obtenida del levantamiento fotogramétrico del 24 de enero del 2020, no se observó intervención del lugar por la ejecución de obras de construcción de la Unidad Fiscalizable, como por ejemplo por paso de maquinaria, construcción de caminos u otras obras de infraestructura (Figura 4).

**Descripción del medio de prueba:** Ubicación del proyecto de loteo respecto del cementerio Topáter, mostrado a través de imágenes obtenidas de vuelos fotogramétricos realizados por la SMA. Fuente: Elaboración propia a través de imágenes procesadas por el Equipo de Geoinformación, Departamento de Gestión de la Información de la SMA (Anexo 3).

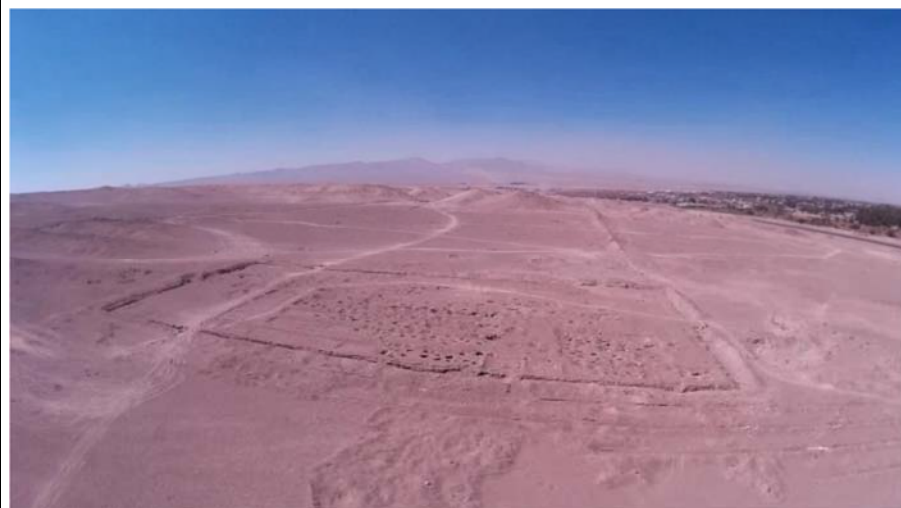
**Fotografía 6.**

**Descripción del medio de prueba:** Vista superior del cementerio arqueológico Topáter. Fuente: Informe arqueológico con medidas de protección de sitios arqueológicos, presentado por el titular a través de Carta s/n del 28 de enero del 2020 (Anexos 2.b).

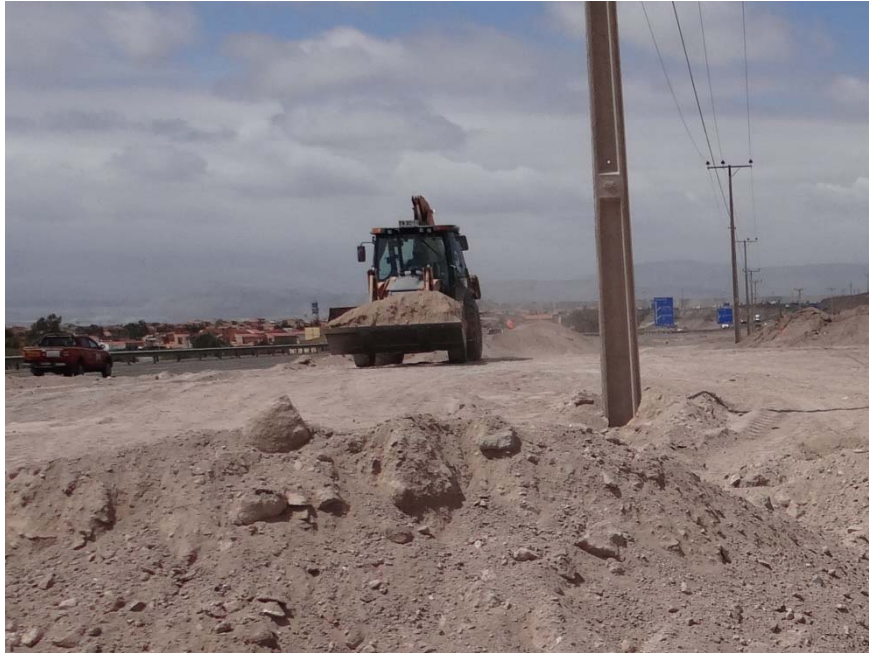
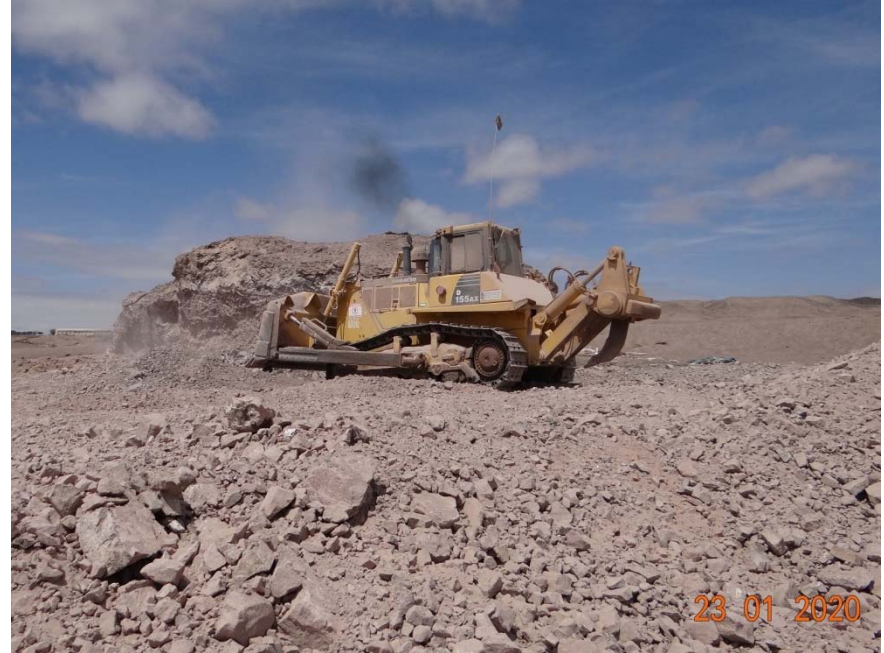
<b>Fotografía 7.</b>		<b>Fecha:</b> 23-01-2020.		<b>Fotografía 8.</b>		<b>Fecha:</b> 23-01-2020.	
<b>Coordenadas UTM DATUM WGS84 HUSO 19S.</b>	<b>Norte:</b> 7.516.306	<b>Este:</b> 510.372		<b>Coordenadas UTM DATUM WGS84 HUSO 19S.</b>	<b>Norte:</b> 7.516.306	<b>Este:</b> 510.372	
<b>Descripción del medio de prueba:</b> Retroexcavadora-cargadora (retropala) en funcionamiento con carga de material (tierra) constatada durante inspección ambiental.				<b>Descripción del medio de prueba:</b> Cargadora de cadena (bulldozer) operando en faenas constructivas dentro de la UF, constatada en inspección ambiental.
