INFORME TÉCNICO DE FISCALIZACIÓN AMBIENTAL

Requerimiento de Ingreso al SEIA

EXTRACCIÓN DE ÁRIDOS RUCOL

DFZ-2020-426-IX-SRCA

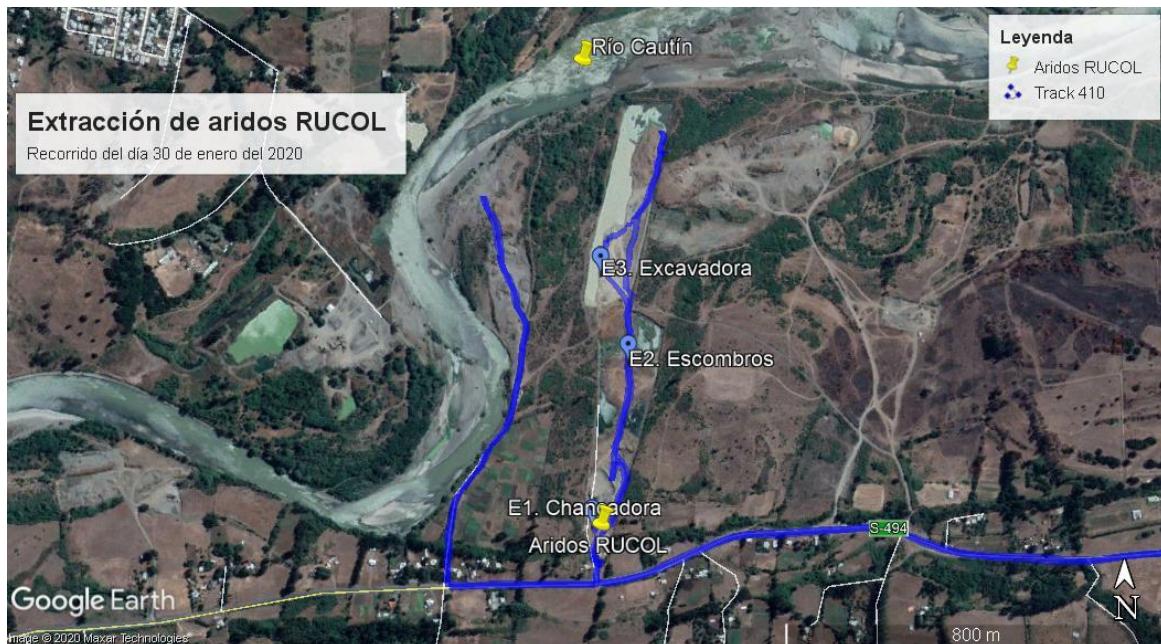
Figura 2. Recorrido realizado en la inspección de la SMA el día 30 de enero del 2020 (Fuente: Google Earth, 2020).

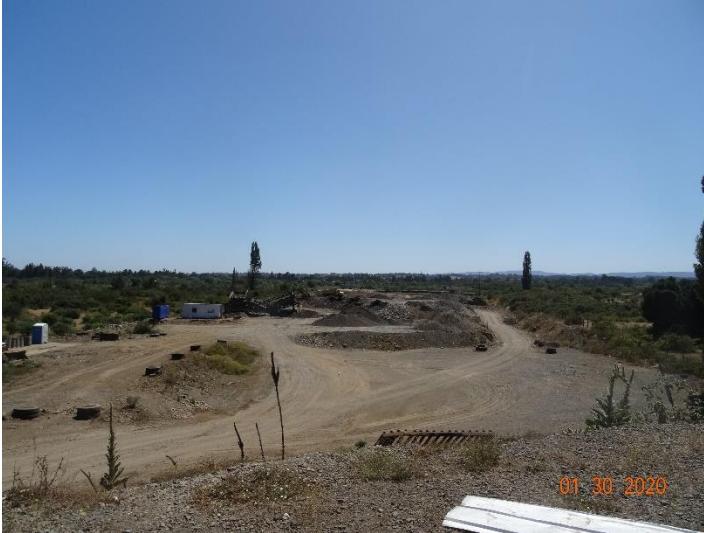
| Registros | | | |
|---|---|---|---|
| Fotografía 1. | Fecha: 30/01/2020. | Fotografía 2. | Fecha: 30/01/2020. |

| Registros | | | |
|---|---|---|---|
| Descripción del medio de prueba: Vista panorámica de la faena de extracción de áridos de la empresa RUCOL, en donde se puede observar los caminos interiores y el acopio de material pétreo procesado. | | Descripción del medio de prueba: Imagen ampliada de la fotografía 1, en donde se puede observar la planta chancadora y maquinaria trabajando en el proceso de extracción de material pétreo. | |

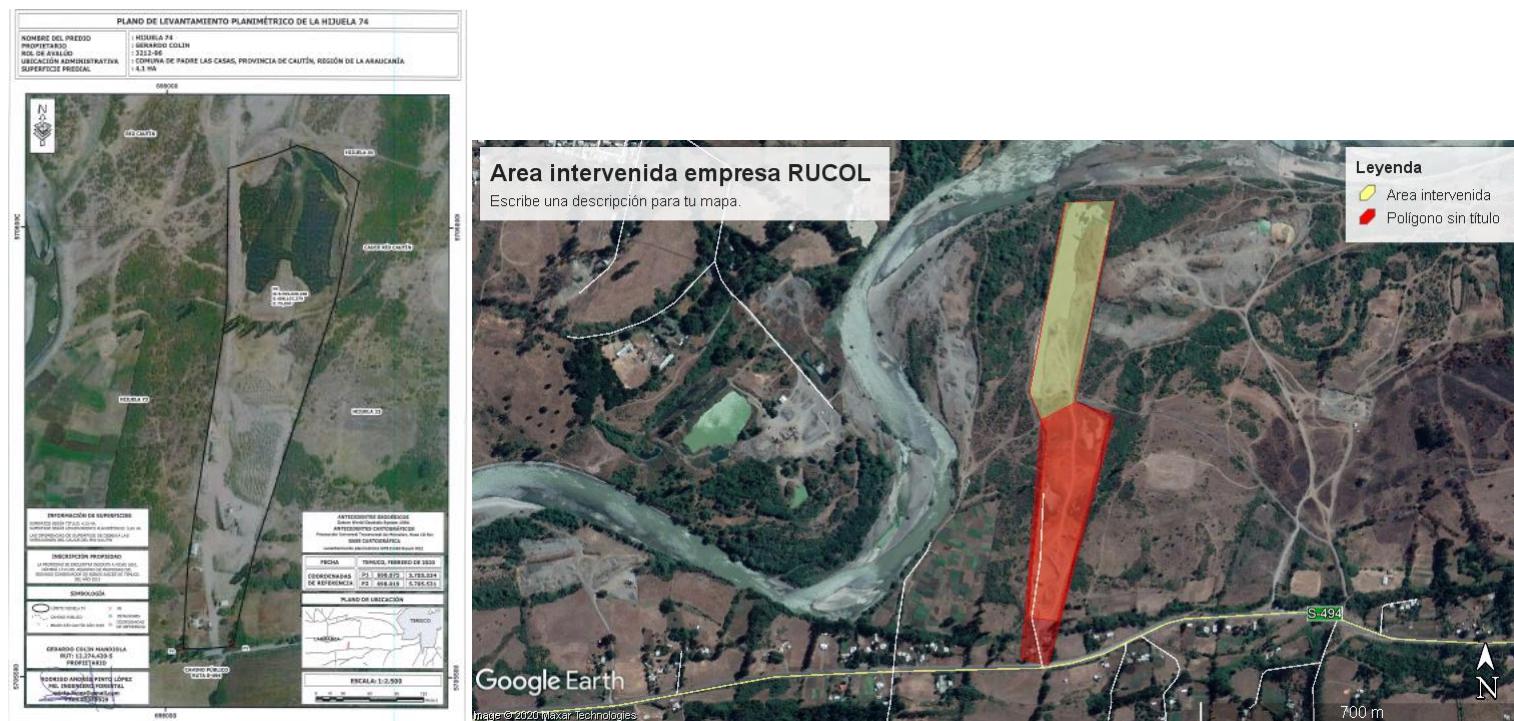
- Se presentan planos (Anexo 5.1) de levantamiento planimétrico de la hijuela N° 74 de la Comunidad Indígena Domingo Melimán, imágenes satelitales Google Earth de distintos años y un plano predial del Ministerio de Agricultura. De estos documentos se puede señalar que la información entregada sobre la superficie del predio y sobre las áreas intervenidas no corresponde a lo observado durante la inspección de la SMA, en donde se observa maquinaria extrayendo material en el sector Norte de la Hijuela N° 74 de propiedad del Sr. Gerardo Colin, sector no es indicado en los planos presentados por el titular, como parte de la superficie del predio y como área intervenida. Complementando lo anterior, se muestra las siguientes figuras que dan cuenta de las diferencias en las áreas intervenidas constatadas por la SMA, respecto a lo que informa el titular (ver figura 3).

Figura 3. Superficie predial Hijuela N° 74 del Sr. Colin. En la parte izquierda se muestra el plano entregado por el titular como superficie predial, lo cual difiere de la imagen de la derecha que muestra la superficie intervenida constatada por la SMA (Fuente: Titular y Google Earth, 2020).

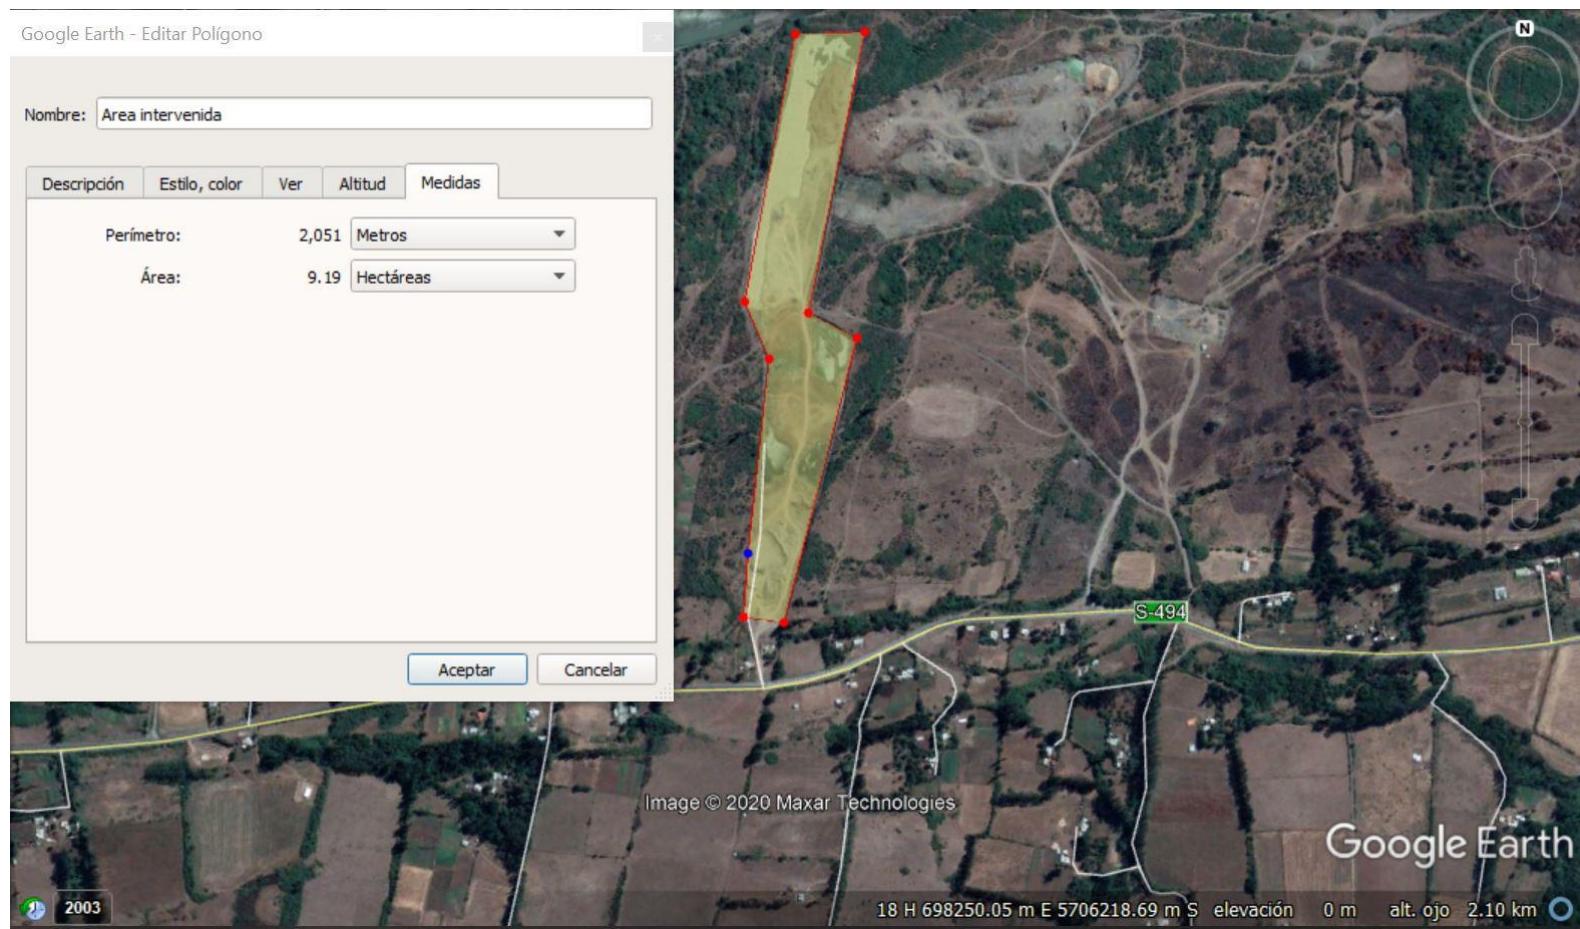
- El titular no presenta los planos topográficos actualizados del terreno, lo que no permite conocer con mayor detalle las áreas intervenidas y los volúmenes extraídos de material árido. No obstante, considerando que en la inspección de la SMA se observó la intervención de casi la totalidad del área del predio, se estima que el área intervenida por la faena de áridos supera las 9 ha (ver figura 4). Por otra parte, considerando solo el sector Norte colindante con el Río Cautín (área calculada en 44.378 m²) en donde se constató la extracción de áridos, formando zanjas en terreno cuyas profundidades en promedio bordean los 3 m, se puede estimar que el volumen de material extraído en este sector es de 133.134 m³.

Figura 4. Cálculo de superficie intervenida por la faena de extracción de áridos en Hijuela N° 74 de la Comunidad Indígena Domingo Meliman. Fuente: Google Earth, 2020.

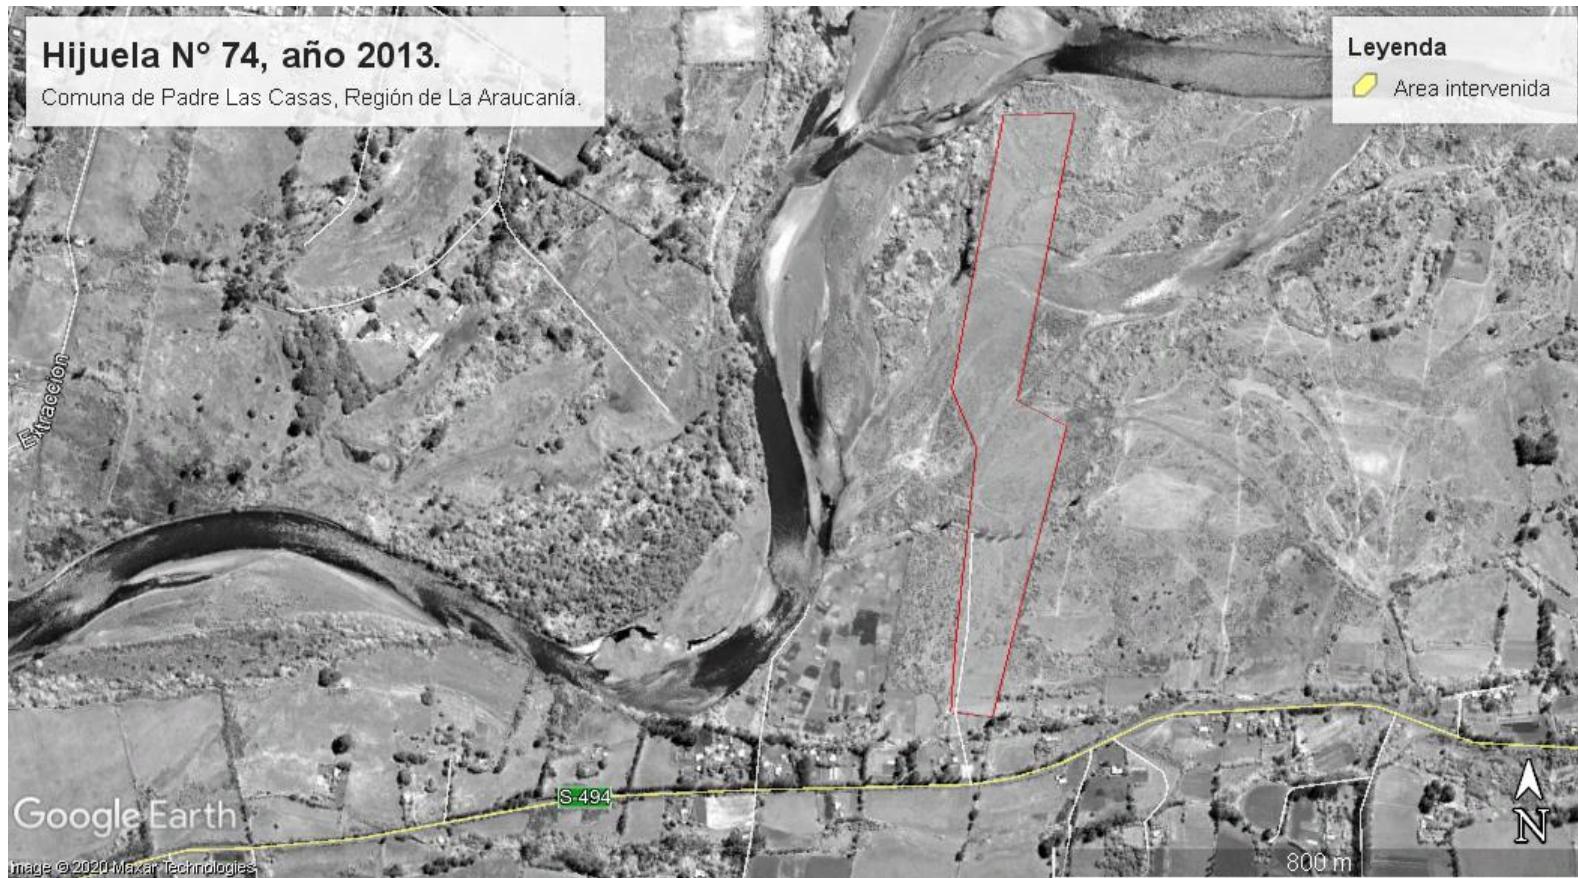
Figura 5. Imagen satelital de Hijuela N° 74 del año 2013, la que da cuenta que a esa fecha no hay intervención de la superficie de la propiedad del Sr. Gerardo Colin Mandiola. Fuente: Google Earth, 2020.
