ACTA DE INSPECCION AMBIENTAL

1. ANTECEDENTES		
1.1 Fecha de Inspección: 07 de julio de 2021	1.2 Hora de inicio: 13:00	1.3 Hora de término: 13:55
1.4 Identificación de la actividad, proyecto o fuente fiscalizada: Aridos Fundo La Rivera	1.5 Fase de la actividad, proyecto o fuente fiscalizada: En operación.

1.6 Ubicación de la actividad, proyecto o fuente fiscalizada: Hijuela 3, Fundo La Rivera, Panguipulli		
1.7 Titular de la actividad, proyecto o fuente fiscalizada: César García Arcos		Domicilio: Hijuela 3, Fundo La Rivera, Panguipulli
RUT o RUN: 8.206.546-6	Teléfono 9-74972234	Correo electrónico: cagf1984@gmail.com

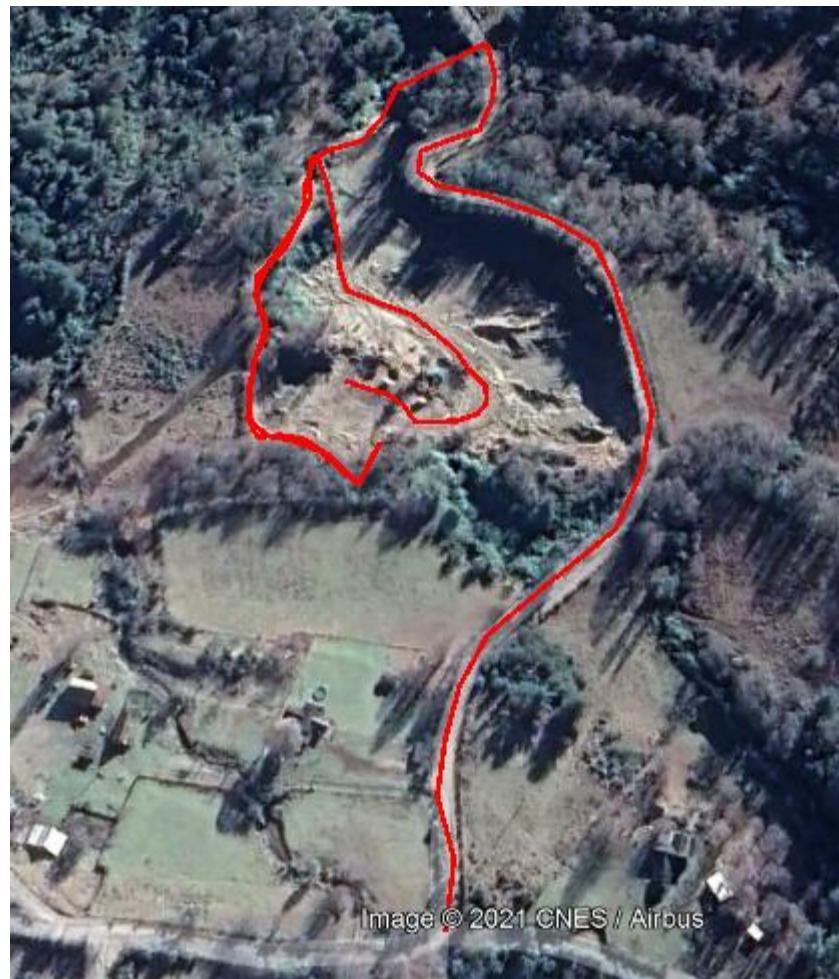
La imagen describe el recorrido efectuado el día de la inspección.

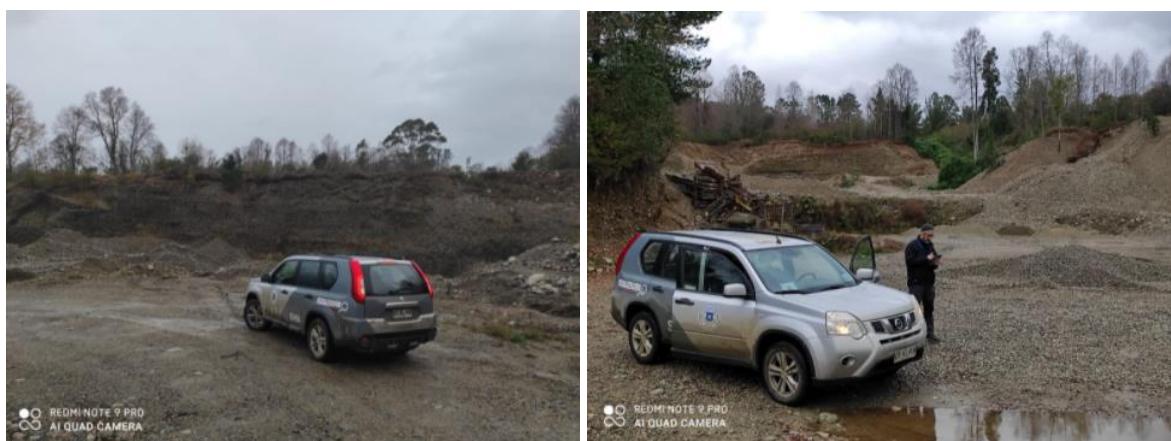
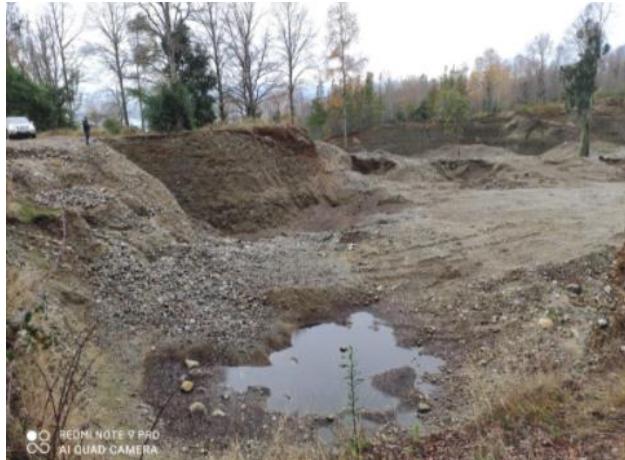
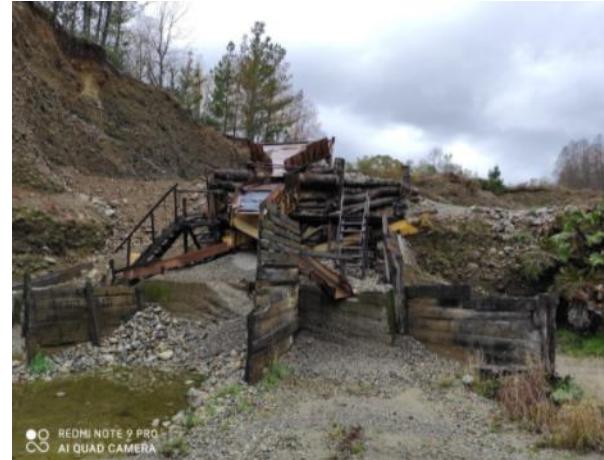
- En el lugar existe una chancadora/selecciónadora operativa, implementada en la terraza más baja del frente de trabajo, a un costado de la pared principal de explotación de roca. Lo que da cuenta que se trata de proyecto activo, en operación.

- Se aprecia crecimiento de la cantera hacia el margen sur y suroeste del predio, ello en comparación con las inspecciones anteriores. Lo anterior, se condice con lo observado en inspección de marzo de 2018, cuando se constató apertura de camino en el sector noroeste, ocasión en la que el Sr. César García Franco (hijo del propietario Sr. César García Arcos), indicó que, en efecto, se estaría revisando la calidad del material, con el objeto de ampliar la extracción hacia el sector sur-suroeste del predio.

Las fotografías describen la zona sur-suroeste del predio hacia donde se ha ampliado el área de explotación de la cantera, además de la chancadora que se ubica en la terraza original del proyecto.
