**RESUELVE PROCEDIMIENTO ADMINISTRATIVO  
SANCIONATORIO ROL D-028-2021, SEGUIDO EN  
CONTRA DE INVERSIONES LAMPA SPA.**

**RES. EX. N° 2328**

**Santiago, 26 de octubre de 2021.**

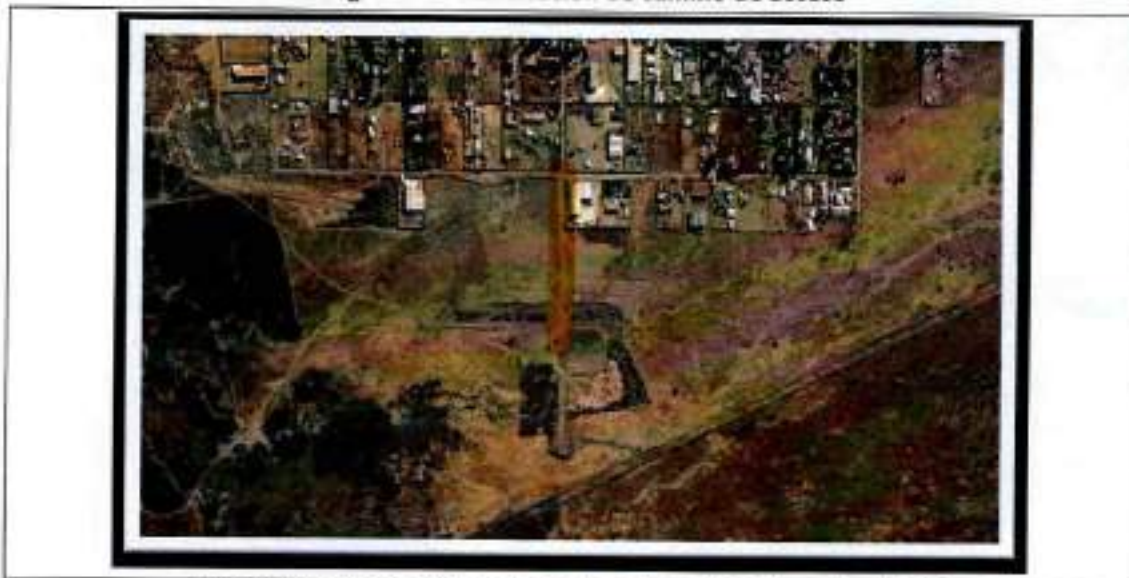
Imagen N° 3. Habilitación de camino de acceso

112. Así, en documento denominado Respuesta a Res. Ex. N° 5, acompañado a presentación de fecha 11 de agosto de 2021, la empresa indicó que no contempla la construcción de caminos, pasajes o vías interiores en el predio, pero que para lograr el acceso a la parcela "(...) se ha utilizado una calle de servidumbre, la comunidad realizó trabajos para habilitar la calle de acceso a la parcela (...)" (énfasis agregado) acompañando una imagen de este acceso, e indicando luego que para habilitar este acceso se realizó retiro de escombros y relleno con material estabilizado y compactación del mismo para la habilitación de dicho camino.

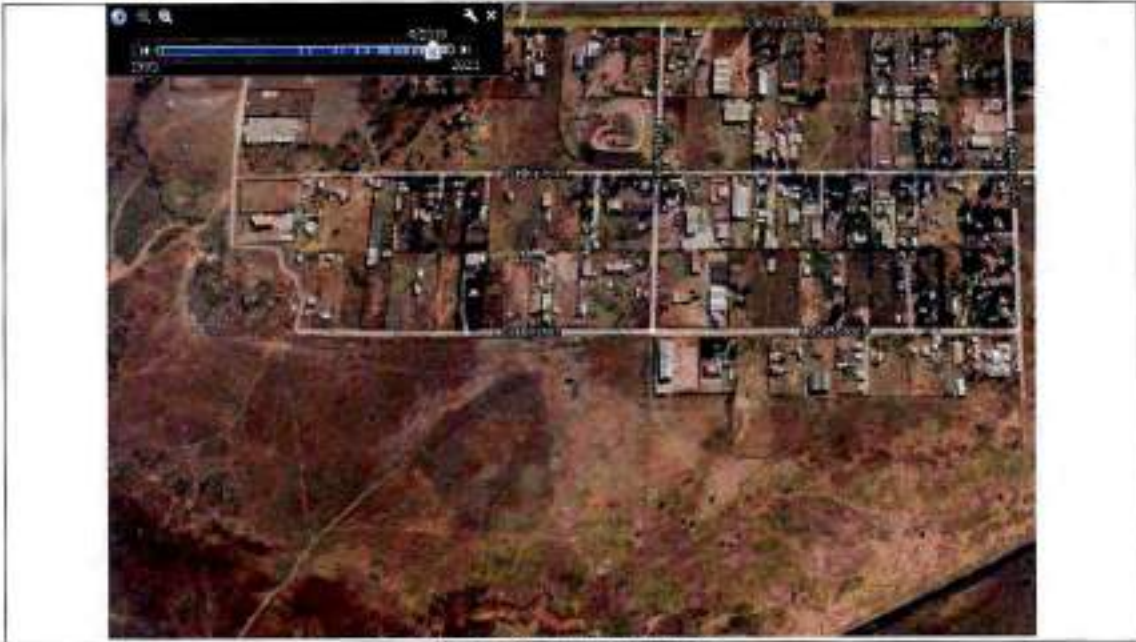
**Imagen N° 4. Área del proyecto a abril de 2019**

113. Al respecto, cabe hacer presente que, de una revisión de las imágenes obtenidas vía *GoogleEarth*, fue posible apreciar que la calle de servidumbre a la que hacen referencia es una extensión de la vía pública "calle Los Acacios" de la comuna de Lampa, la cual es posible apreciar desde julio de 2019, fecha que coincide con los primeros ingresos de registro de tierra al Lote 114B de la comuna de Lampa, remitidos por la empresa en presentación de 28 de mayo de 2021. Asimismo, el acceso es aún más claro en imagen de agosto de 2019, encontrándose completamente habilitado en la imagen de 2021, donde además es posible apreciar las primeras viviendas del proyecto. Por lo anterior, es posible vincular la extensión de la vía pública "calle Los Acacios" con el desarrollo inmobiliario de Inversiones Lampa. Lo anterior se aprecia en las siguientes imágenes:

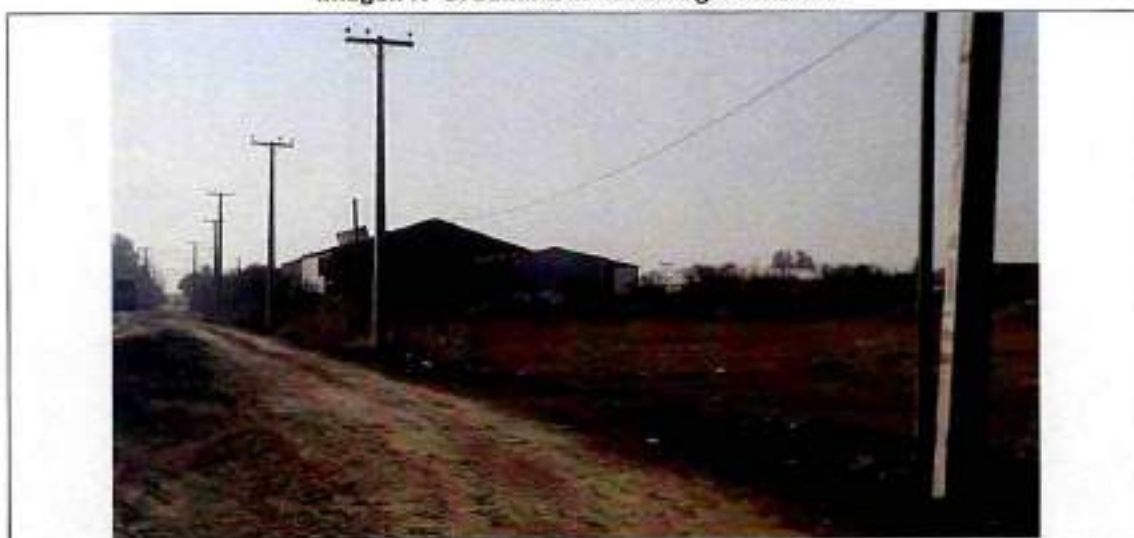
Imagen N° 9. Suministro de energía eléctrica

114. En cuanto suministro de energía eléctrica, la empresa indica en el documento denominado Respuesta Res. Ex. N° 5, que "Inversiones Lampa a conectado con la red pública en la intersección de calle Los Acacios con la calle Los Baldos, ha instalado los postes hacia el sur por calle Los Acacios hasta interceptar El Camino interior y la entrada a la parcela 114 B la calle ingresa a la comunidad con el nombre en la calle que se ha empalmado hasta llegar a la calle de ingreso (...)" (énfasis agregado), lo que se mostraría en las siguientes imágenes:

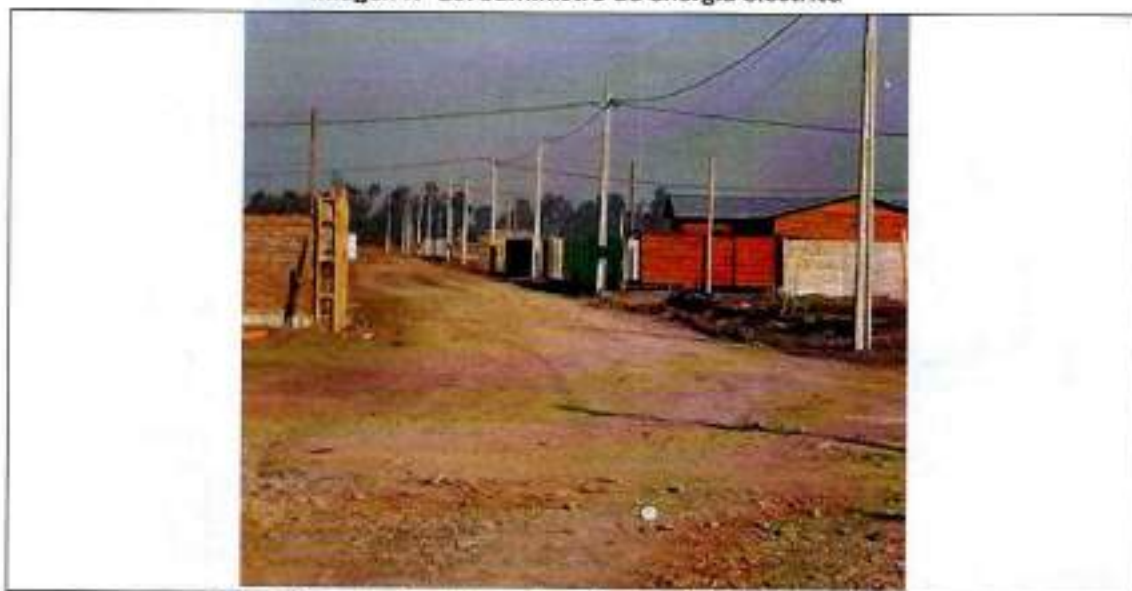
Imagen N° 10. Suministro de energía eléctrica

115. El mismo documento indica luego que la instalación eléctrica “[...] llega hasta el ingreso de cada una de las unidades, con el respectivo medidor” (énfasis agregado), agregando que “Se ha solicitado a Enel alimentar el transformador de 400 kva instalado por Inversiones Lampa Spa al ingreso de la etapa 1, proceso que requiere de 6 meses en concretar, por este motivo Inversiones Lampa spa ha implementado un generador de 200kva para abastecer de Energía a los propietarios que ya habitan el proyecto [...]” (énfasis agregado).

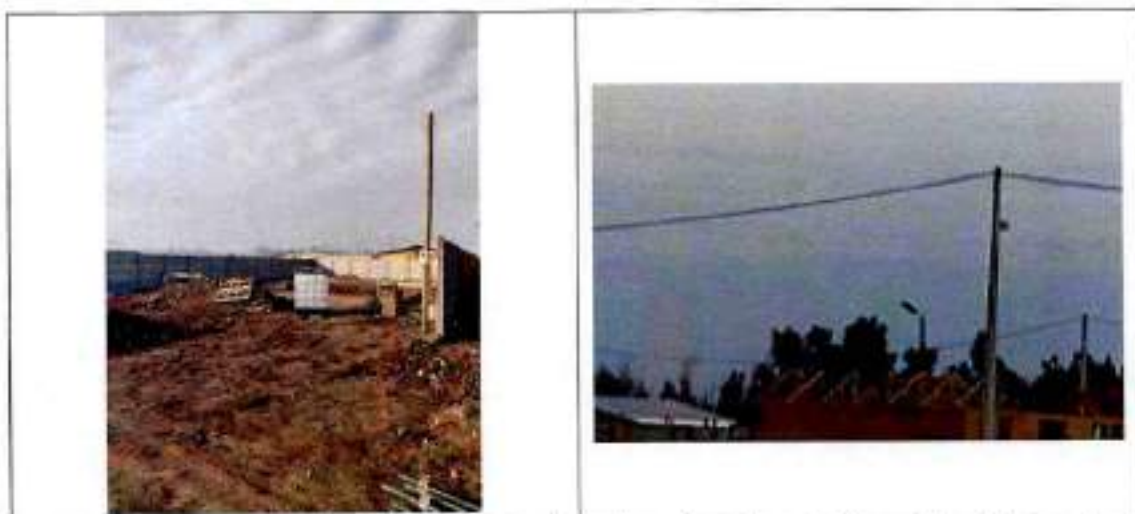
Imagen N° 11. Suministro de energía eléctrica

116. En el mismo se encuentra la información entregada en el plano proyecto de energía eléctrica, acompañado en presentación de fecha 11 de agosto de 2021, el cual además presenta fotografías de las instalaciones energéticas realizadas hasta la fecha en la etapa 1 del proyecto, las que se presentan a continuación.

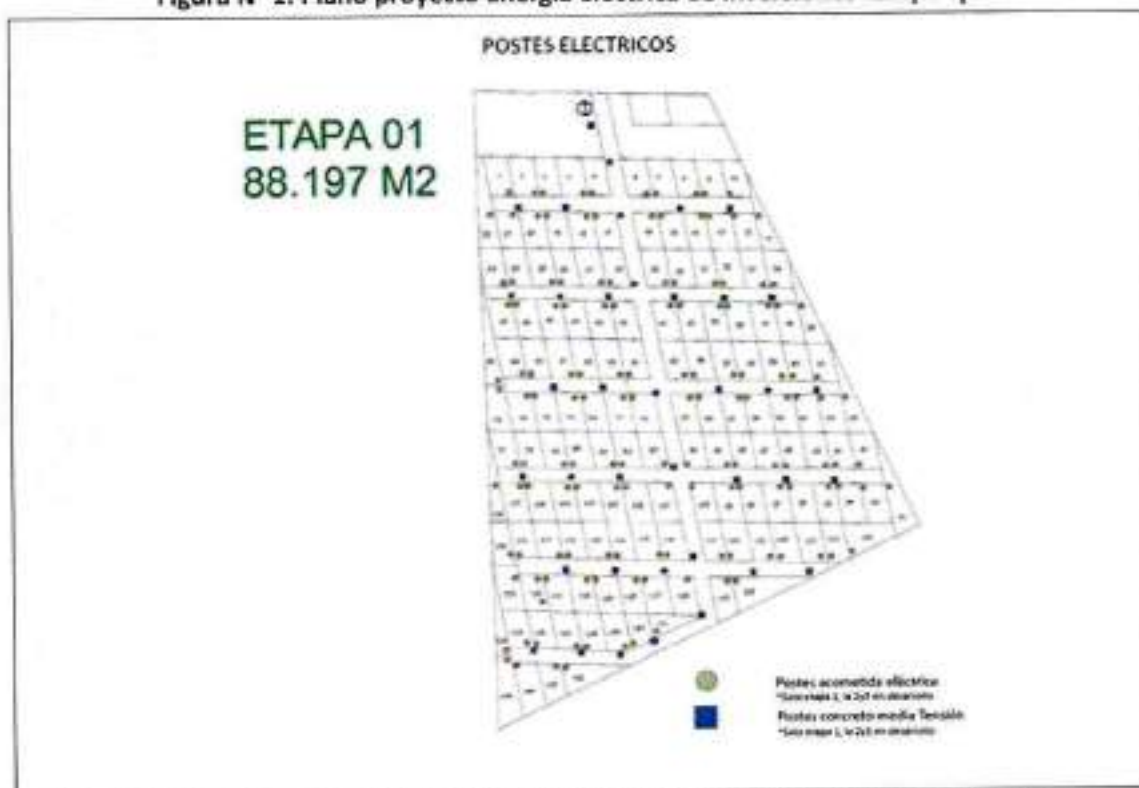
Figura N° 1. Plano proyecto energía eléctrica de Inversiones Lampa SpA

117. Adicionalmente, el documento Plano proyecto energía eléctrica contiene la ubicación de los postes eléctricos que han sido instalados o proyectados para la etapa 01 del proyecto inmobiliario por parte de Inversiones Lampa, los cuales se aprecian en la siguiente figura, junto con la leyenda incluida en el mismo plano sobre los tipos de postes contemplados.

118. Todo lo anterior, permite tener por acreditado que el proyecto inmobiliario desarrollado por Inversiones Lampa Spa contempla la

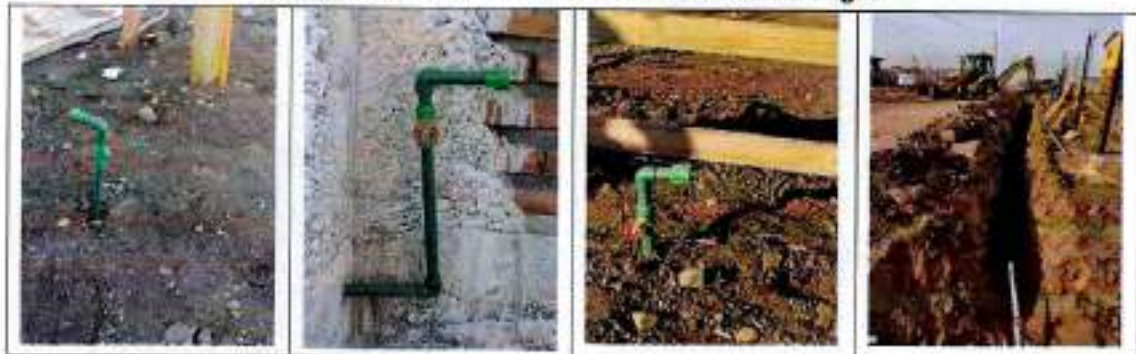
Imagen N° 12. Instalación de abastecimiento de agua

119. Luego, el plano "proyecto agua de pozo" acompañado en presentación de fecha 11 de agosto de 2021 indica que "Con respecto al abastecimiento de agua, la etapa 1 serán cuatro pozos que ya están acabados, etapa 2 dos pozos y la etapa 3 cuatro pozos, en total proyectados son 10 pozos divididos en las 3 etapas, serán implementados con sus bombas de extracción y todo lo necesario para solicitar el aprovechamiento de agua, tal como lo establece la Dirección General de Aguas, podrá exigir la instalación y mantención de sistemas de medición de caudales, de volúmenes extraídos y de niveles freáticos, además de un sistema de transmisión de la información que se obtenga y que sea necesario para realizar esta regularización. **Desde las salas de bombas hasta cada unidad, se instalará la red de alcantarillado de agua, en la etapa 1 está en proceso la instalación de la red de alcantarillado y se instalarán en las etapas 2 y 3".** A este respecto, cabe hacer presente que Inversiones Lampa SpA comete un error al denominar estas redes como "red de alcantarillado" ya que, atendiendo a su naturaleza, estas corresponden a una "red de abastecimiento de aguas", por lo que esta será considerada en este último sentido para los efectos de este acto. Asimismo, el plano proyecto agua de pozo presenta también fotografías de las actividades ejecutadas para el abastecimiento de agua, así como un diagrama de la extracción de agua desde pozos subterráneos, un diagrama de las viviendas proyectadas, cañerías y estanques de acumulación de agua, y un plano de la etapa 1 con indicación de la ubicación de cañería principal, secundaria y de estanques de acumulación de agua, todos los cuales se presentan en la Imagen N° 12, y en las figura N° 2 y 3. Atendiendo a esta última figura es que este Superintendente tendrá por establecido que el proyecto cuenta con **9 pozos de abastecimiento de agua**, en lugar de los 10 indicados en el documento Respuesta Res. Ex. N° 5 referido al inicio de este considerando.
