I.- ACOMPAÑA INFORME Y DOCUMENTO "PROPUESTAS DE PROGRAMAS DE MONITOREO HUMEDAL EL CULEBRÓN-PLAYA CHANGA"

**INFORME ESTADO DE LA OBRA DEL PROYECTO DENOMINADO “REPOSICIÓN DE LA COSTANERA DE COQUIMBO” EN LICITACIÓN ID: 978-3-0120, EJECUTADO POR EMPRESA VECCHIOLA INGENIERÍA Y CONSTRUCCIÓN S.A. MANDATADA POR EL MINISTERIO DE OBRAS PÚBLICAS BAJO LA DIRECCIÓN DE OBRAS PORTUARIAS.**

**Tsunami Tonga 15-1-2022. Fotos tomadas 16-1-2022**

## Visita a la obra 26 de marzo 2022

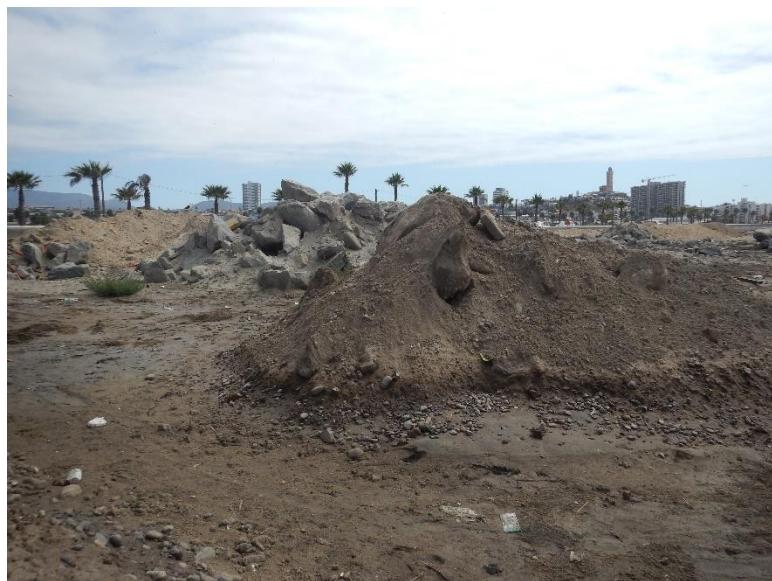
Figura 1. Levantamiento del mar alcanzó la arena acumulada en montones. Piedras y escombros de la obra se esparcieron por la playa Changa.

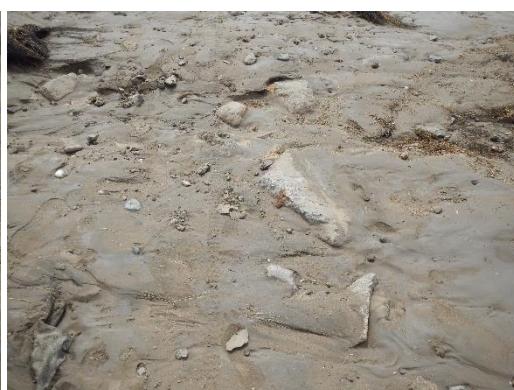
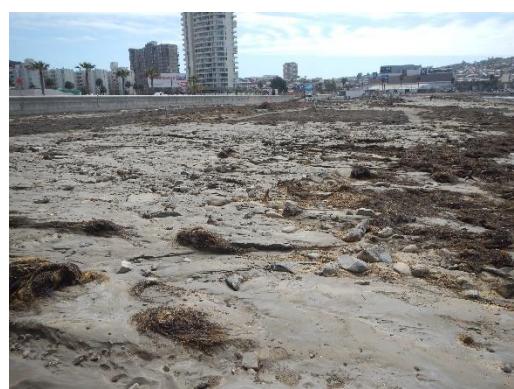
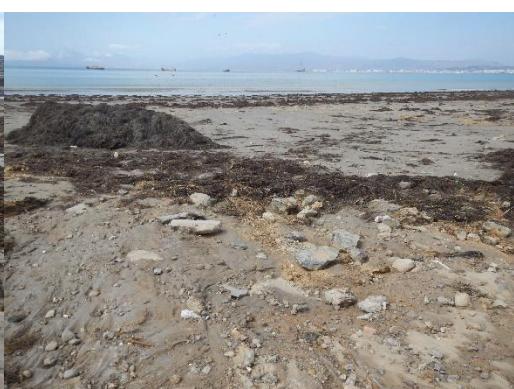
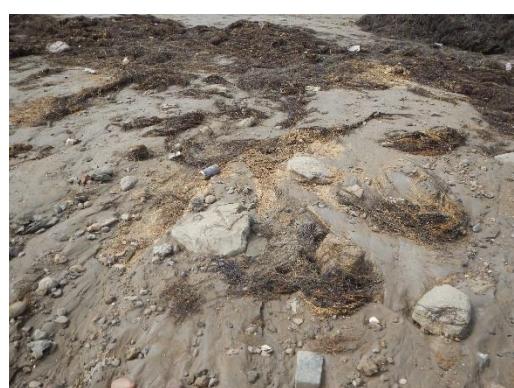
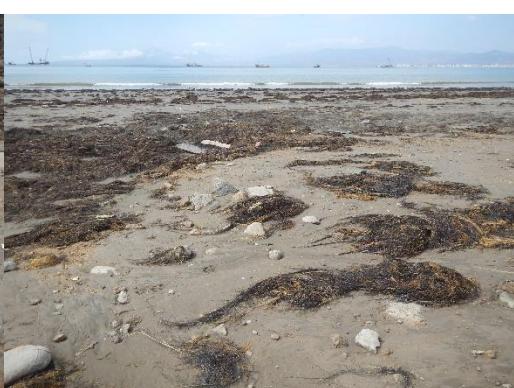
Figura 2. Se observa material de obra diseminado por playa Chang a arrastrada por el tsunami. No hubo un tratamiento adecuado del material de la obra por parte de la empresa, pese a que se discutió en reuniones en 2021, que una marejada o tsunami podrían generar este impacto.

Se requiere de análisis específico para el cálculo de volumen, cantidad y diversidad de escombros y materiales dispersados por la construcción en la playa que puedan producir lesiones a las personas, a la fauna o a la calidad del agua y que deban ser apropiadamente removidos por la empresa a cargo de la construcción.

Elaborar protocolos y señalética con medidas de seguridad para acceso seguro de las personas a la playa y a bañistas que podrían impactar, chocar o lesionarse con los escombros durante el desplazamiento en la playa o al nadar en el mar.

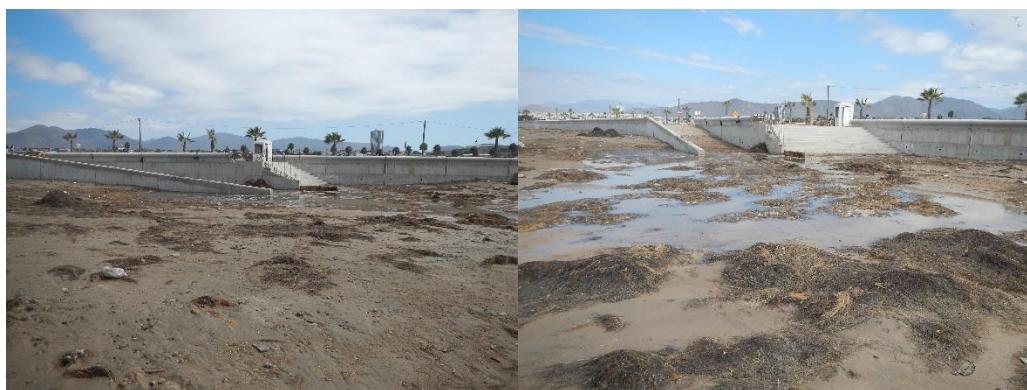
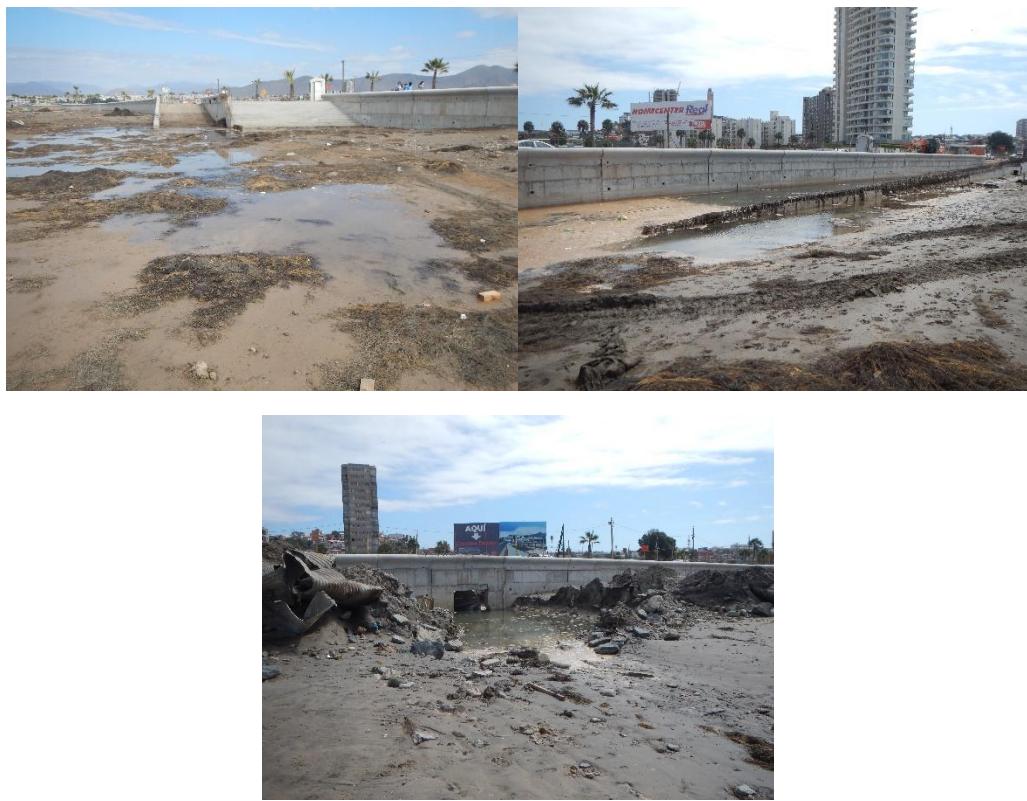
Figura 3. Mar alcanzó la base de la obra.

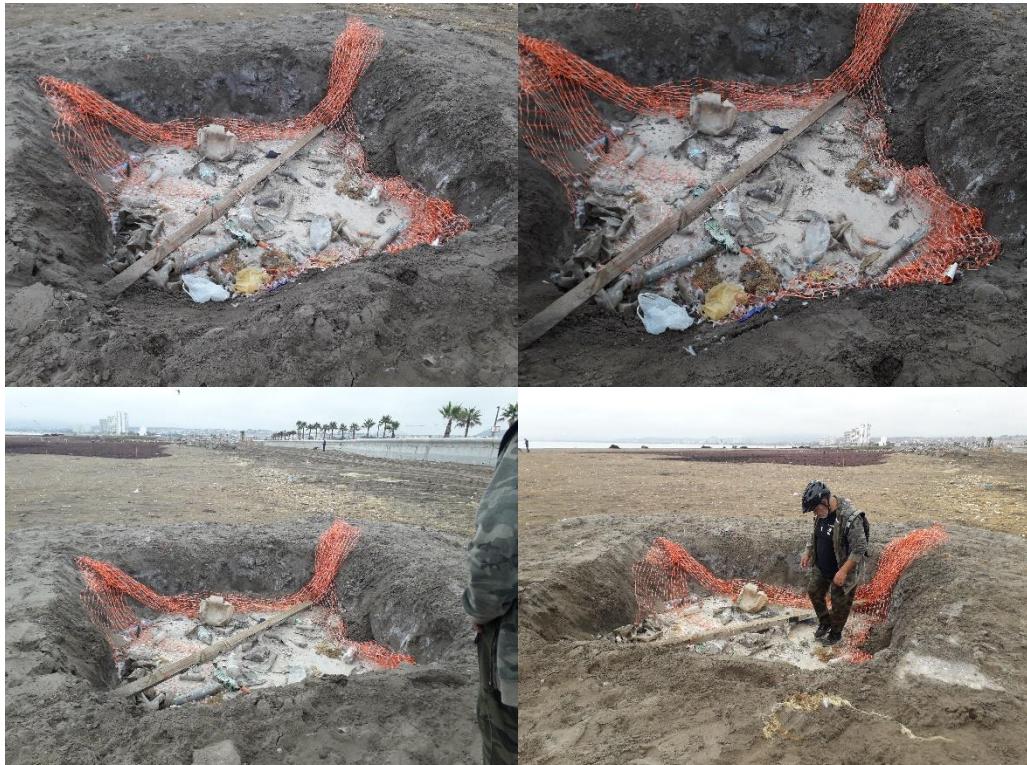
### Cemento solidificado en la playa

Fue denunciada a La Armada y Municipalidad de Coquimbo por Agrupación Conciencia Ecológica.

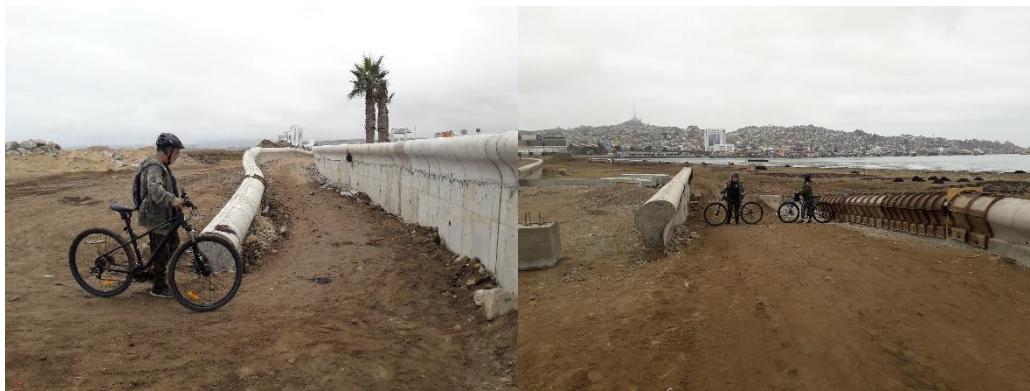
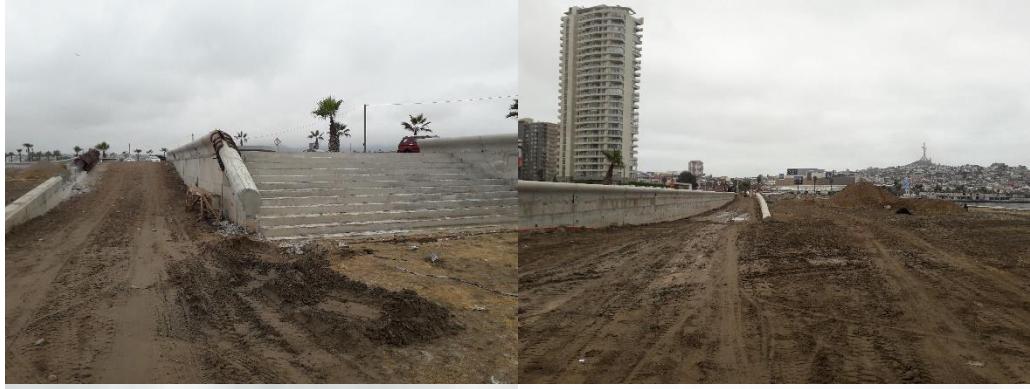
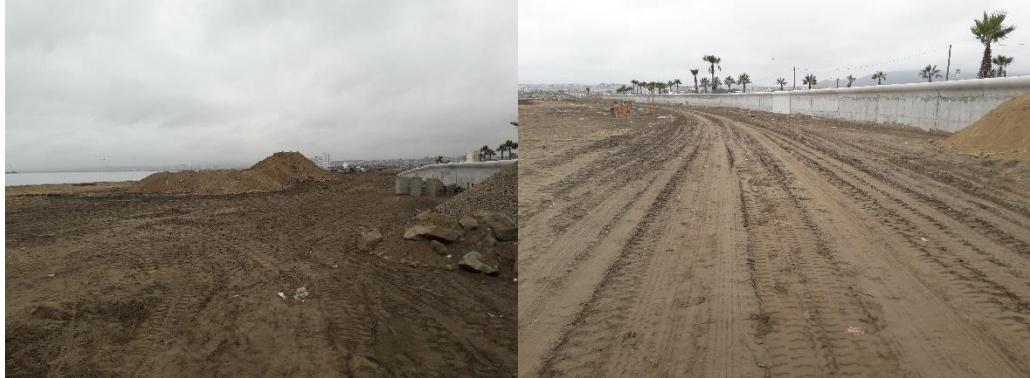
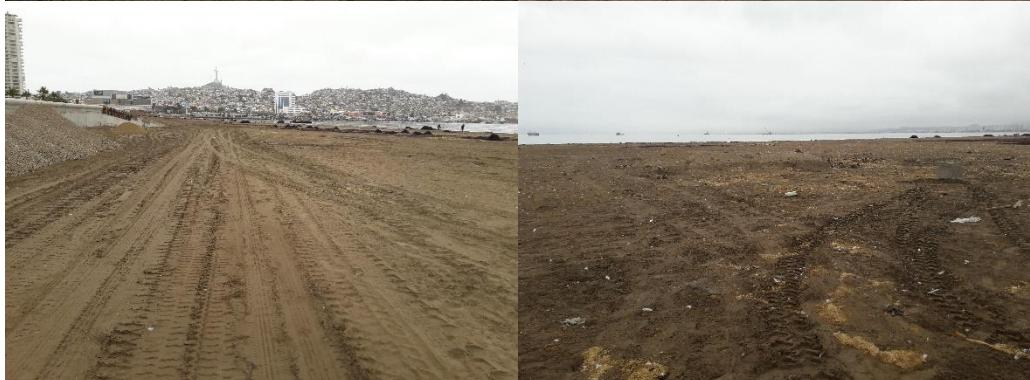
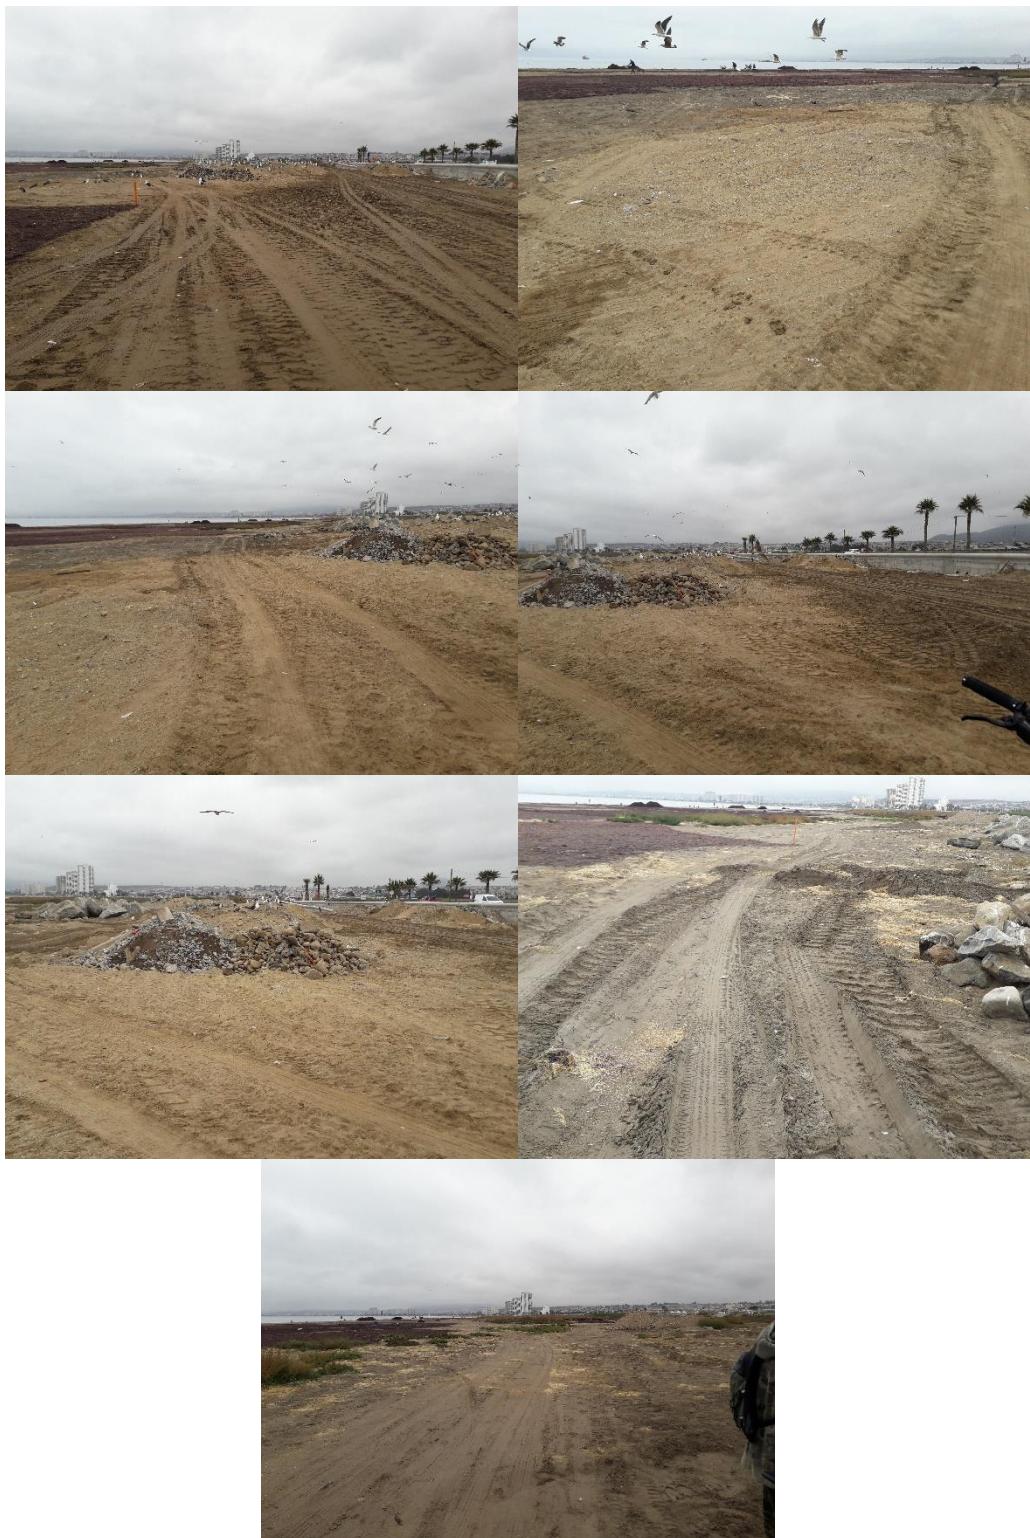
### Amplitud de entradas está generando circulación de vehículos – Necesidad de cerrar entradas

El tránsito de vehículos motorizados en playas está prohibido. Sin embargo, las entradas amplias generadas por esta obra, están generando un alto tránsito de vehículos, que se puede percibir en marcas ya establecidas en la playa Changa, que se verá incrementada en un futuro, si esta zona no es cerrada al tránsito (barrera).

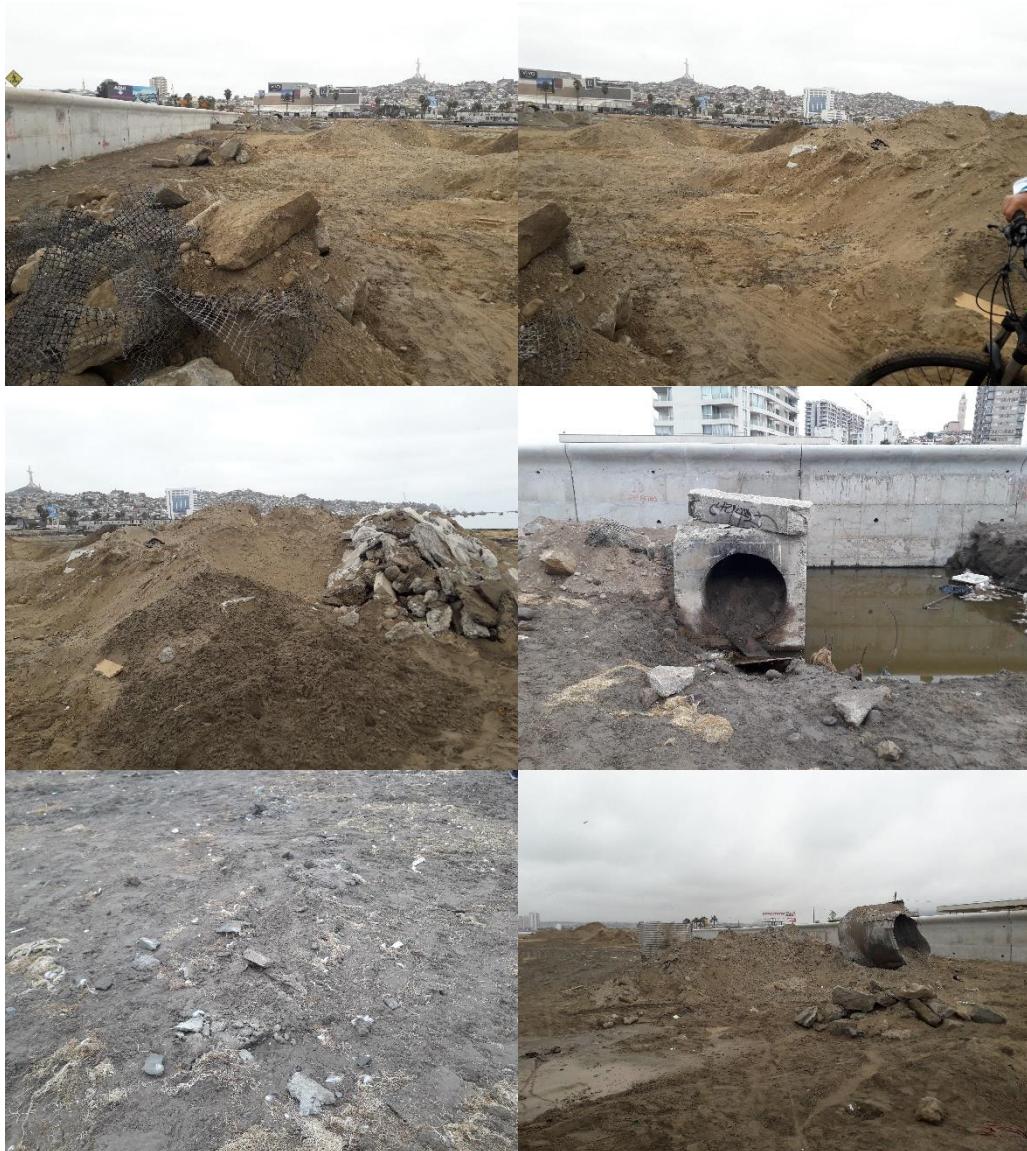
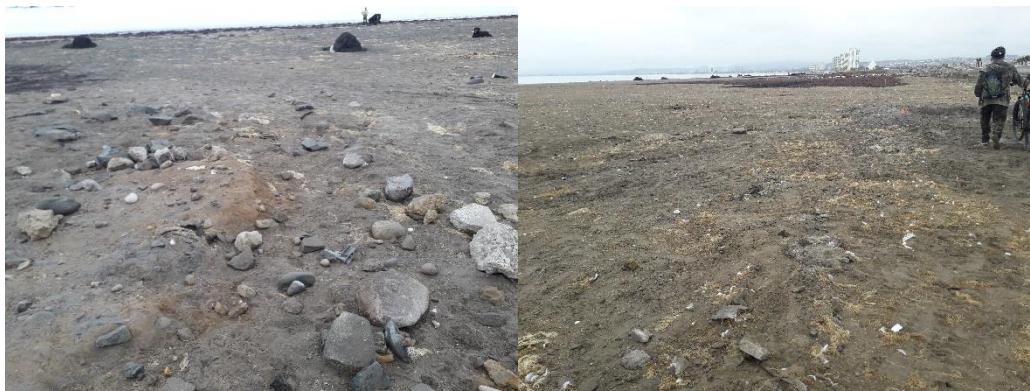
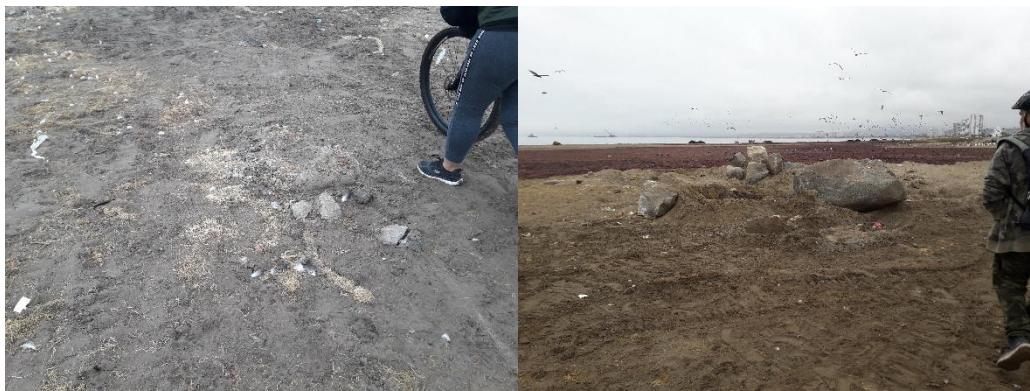
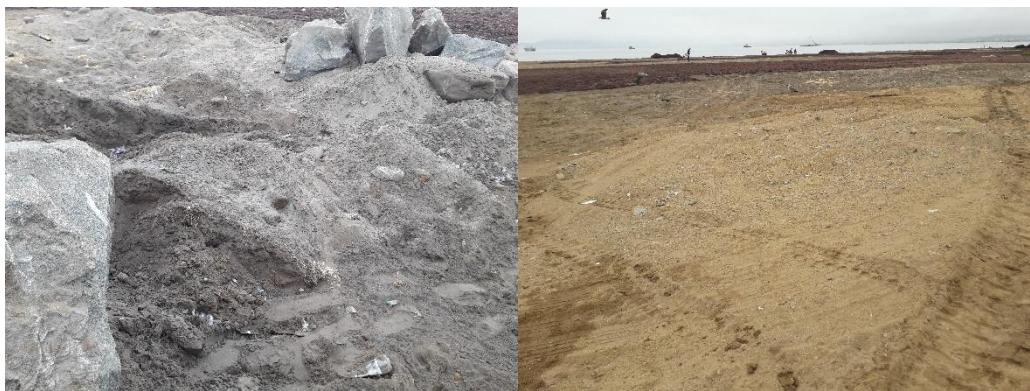
### Esparcimiento de arena y material de obra, incluyendo cemento, en la playa

En varias fotos se aprecia que arena de obra, con material de obra como cemento y pequeñas rocas están siendo mezcladas con la arena de la playa. Esto genera un impacto muy grande en la dinámica de la playa, en la fauna (invertebrados, aves) que habitan este ecosistema, así como en la calidad para uso turístico y seguridad para las personas.

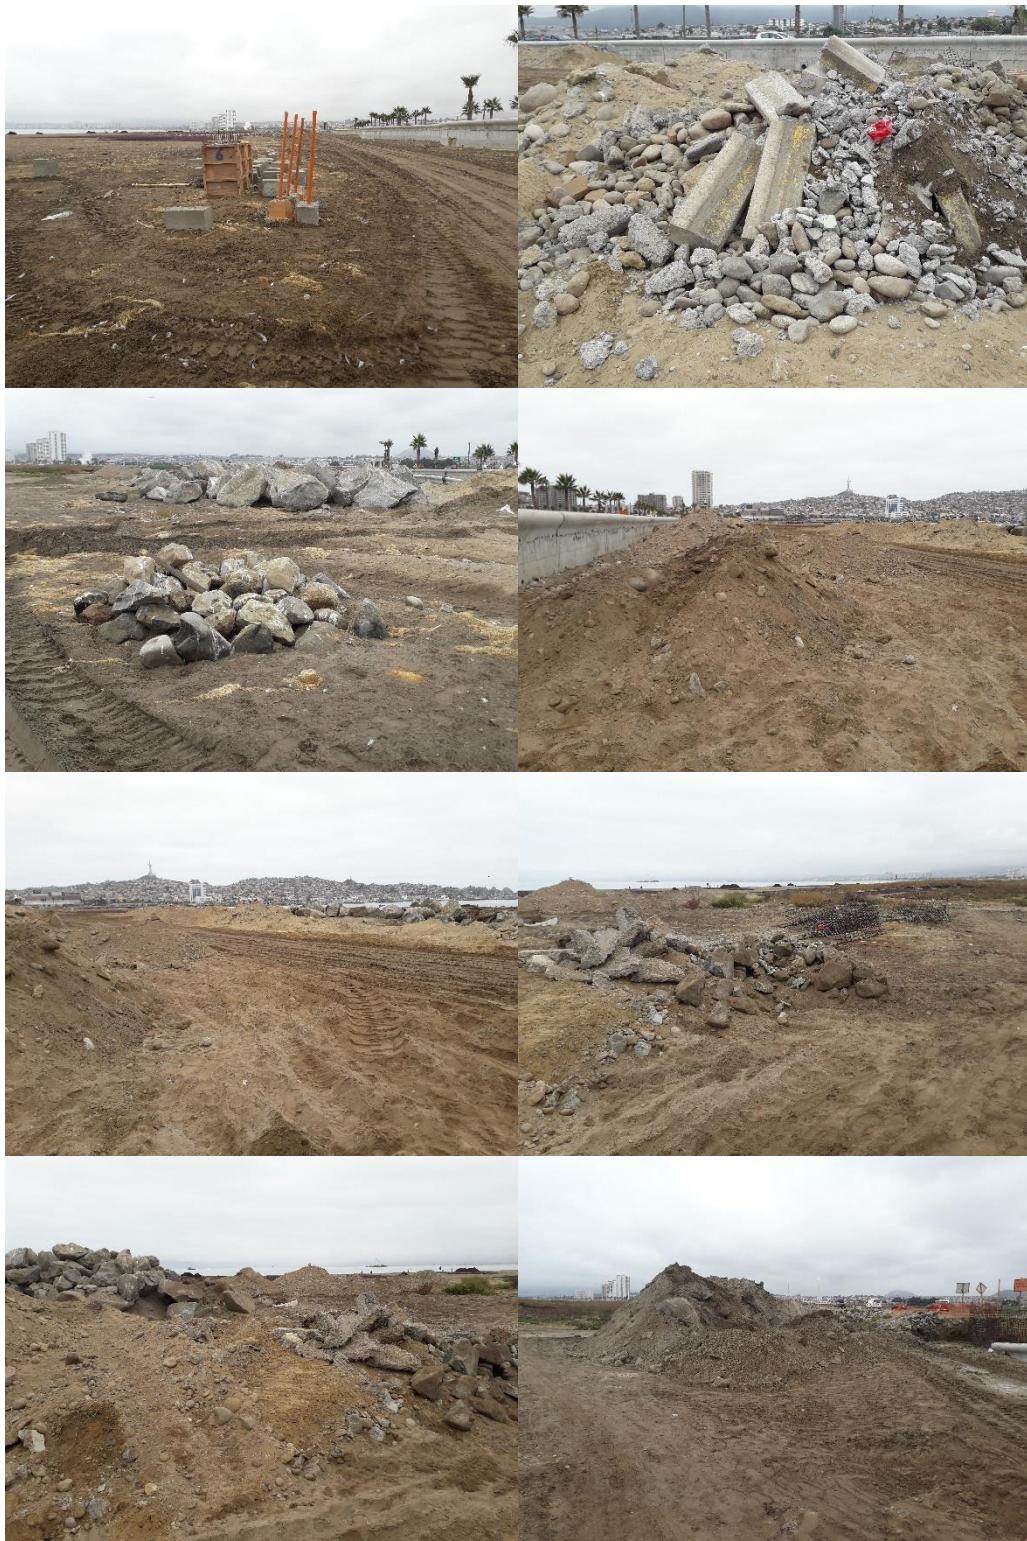
Material propenso a esparcirse ante un evento de marejada o tsunami

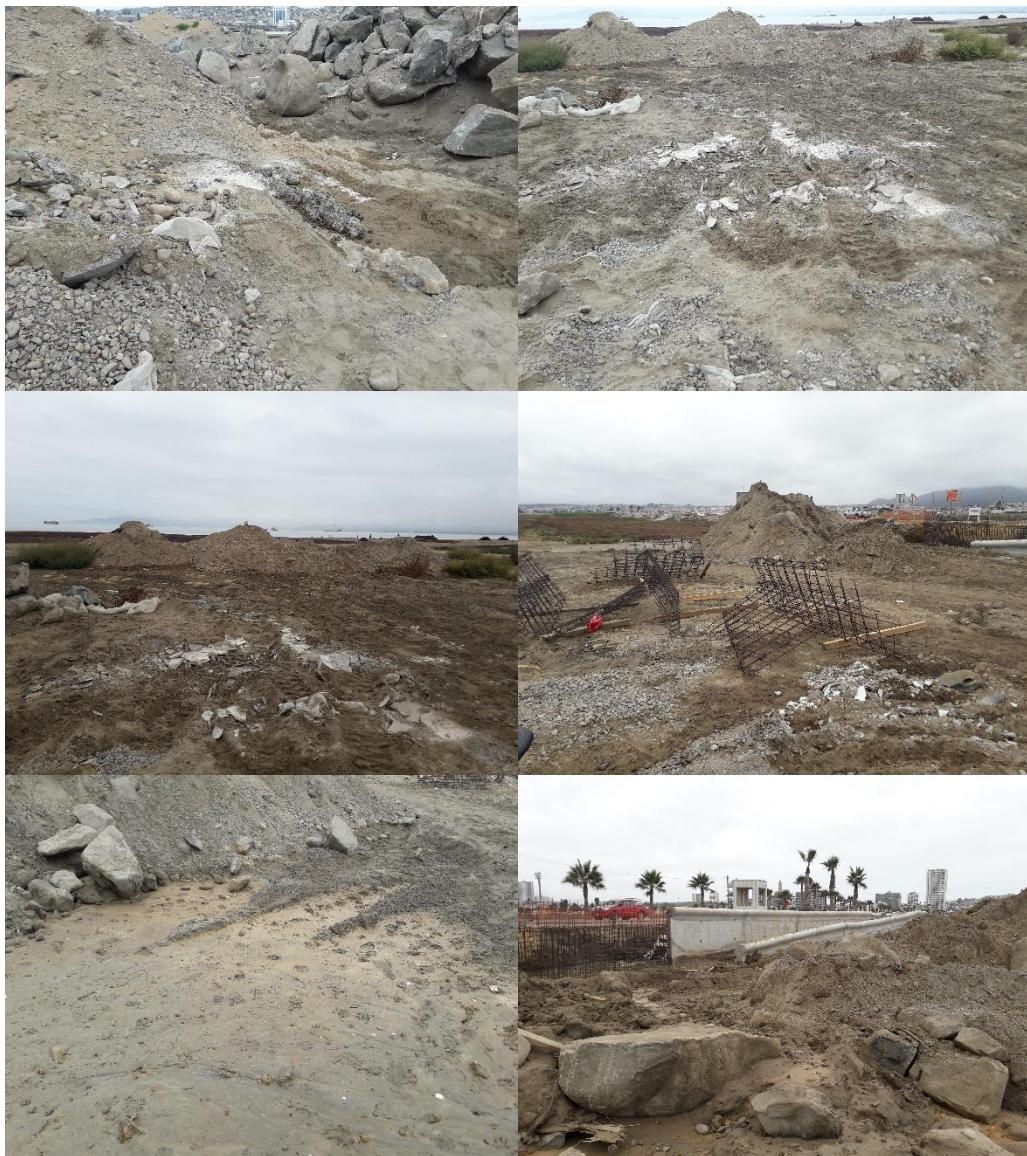
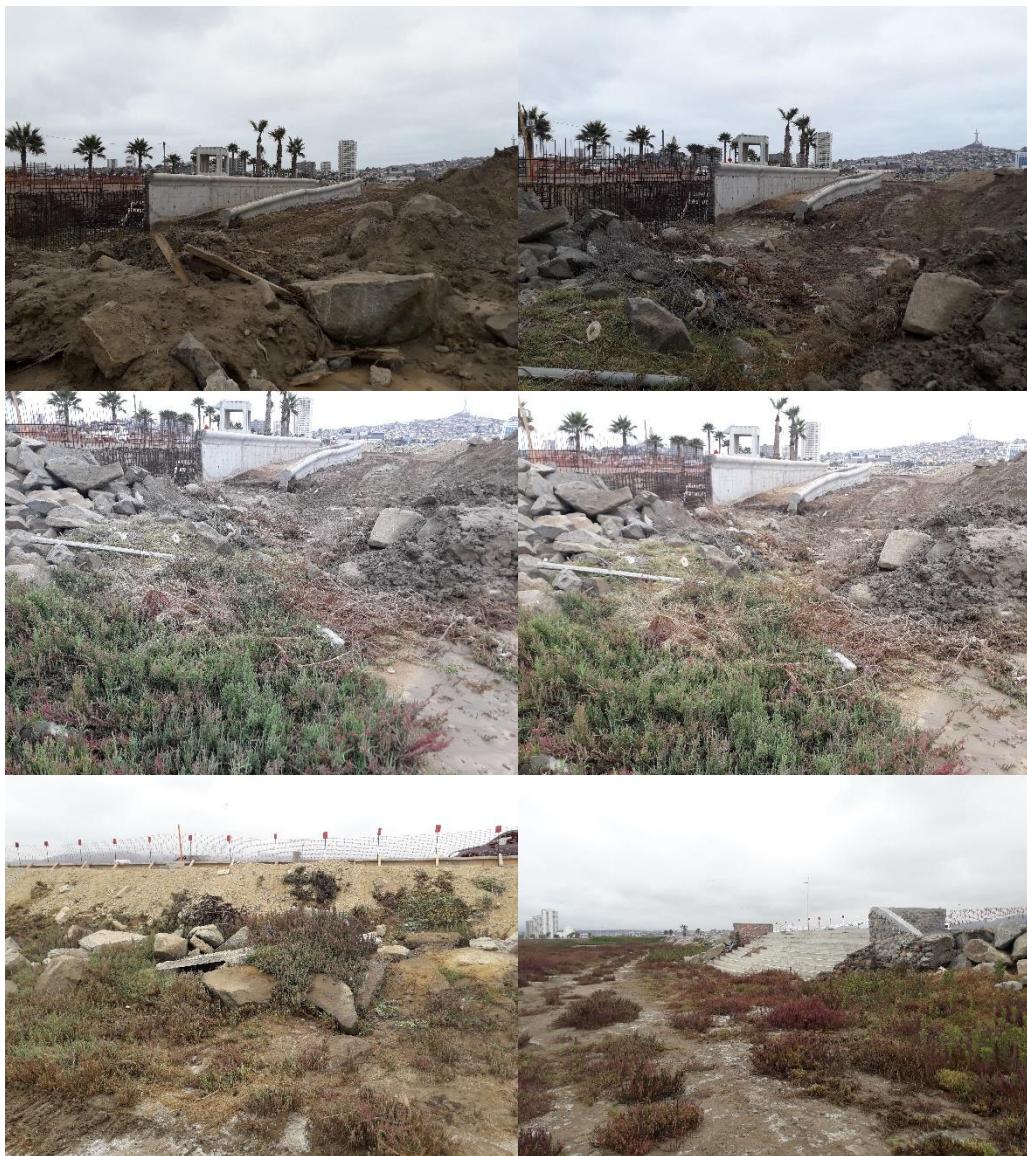
Límite con el humedal (zona que se acordó no intervenir según demanda SMA) en malas condiciones y con material de obra acumulado

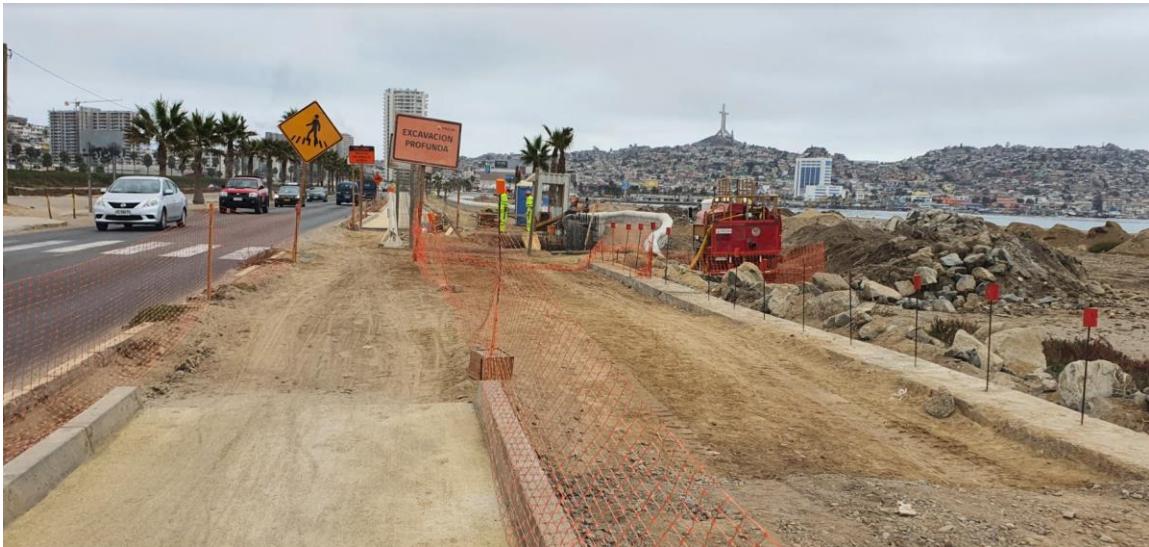
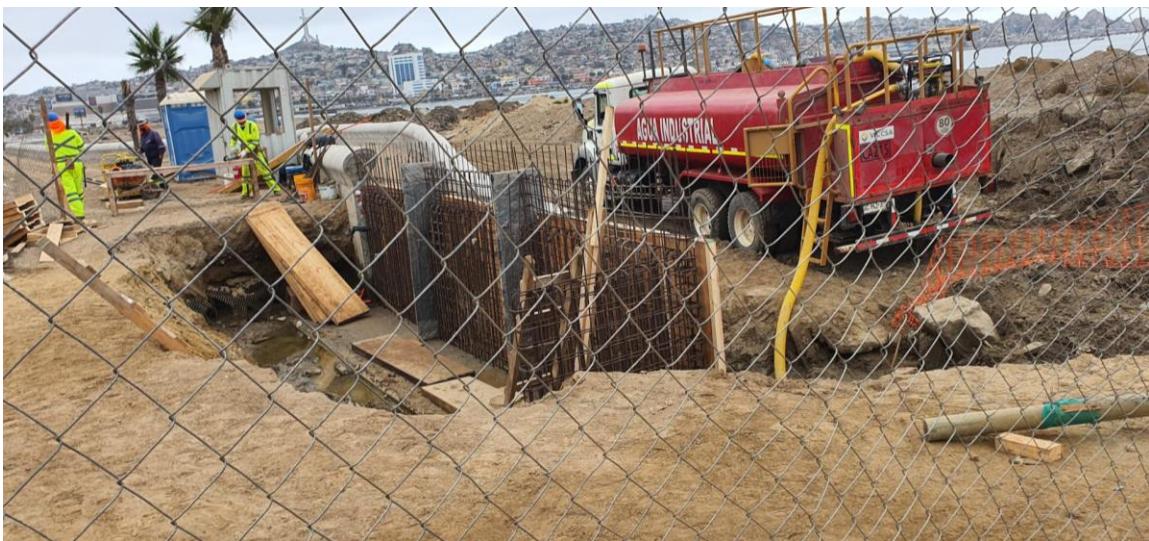
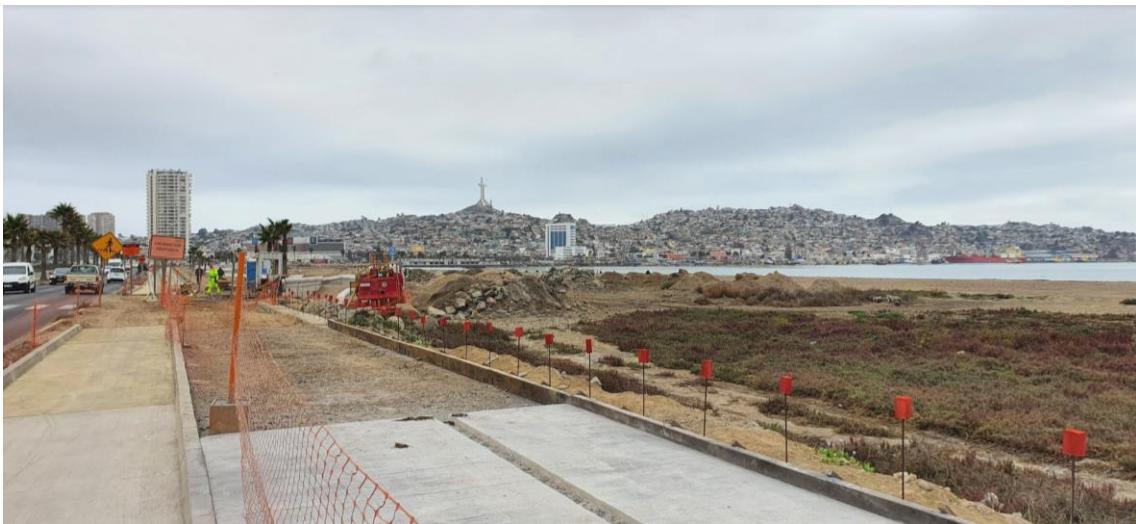
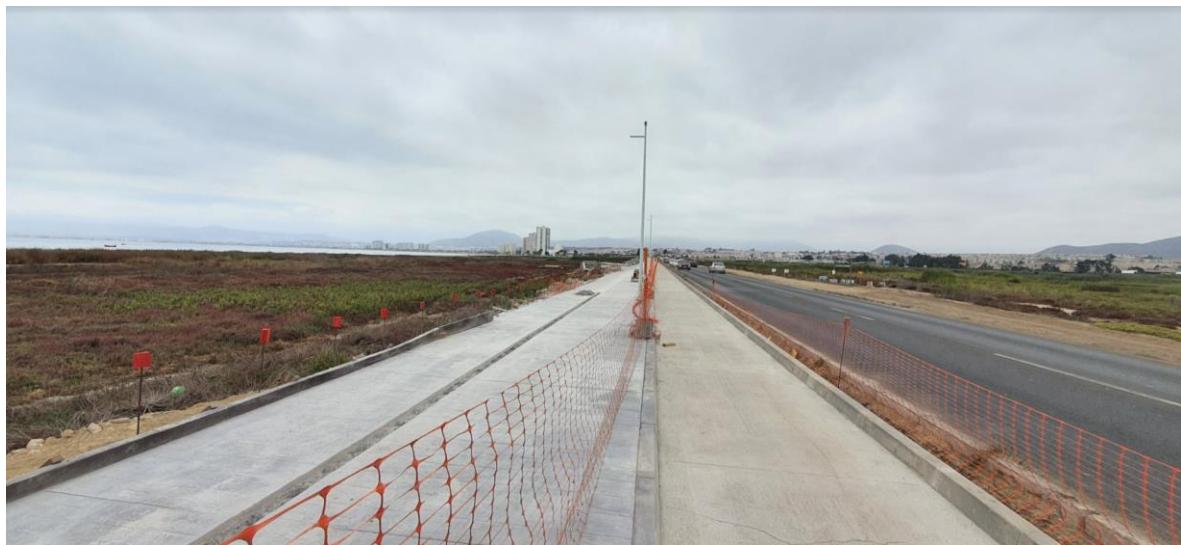
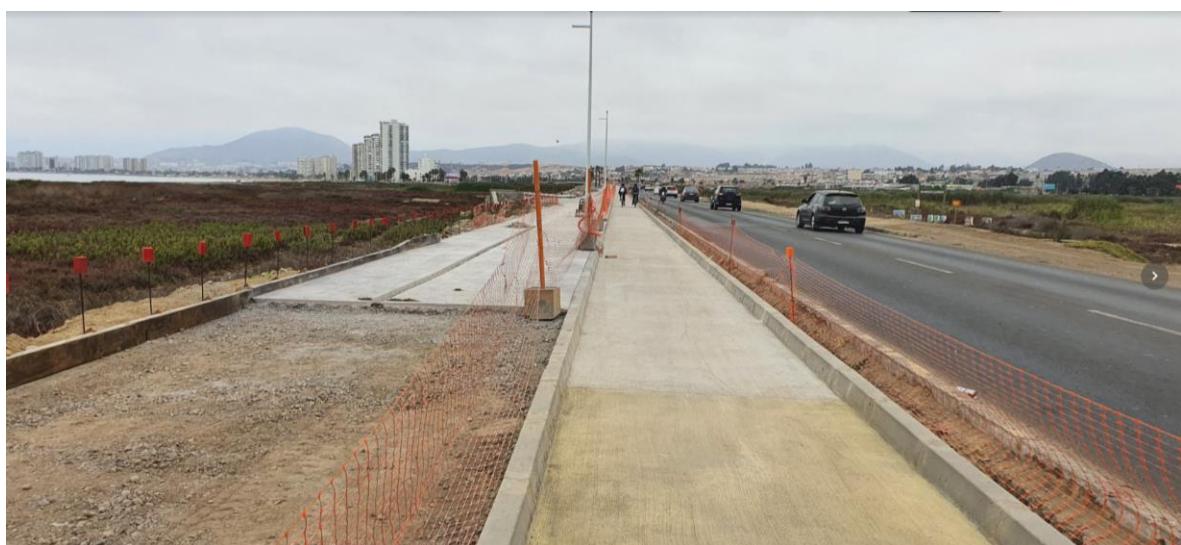
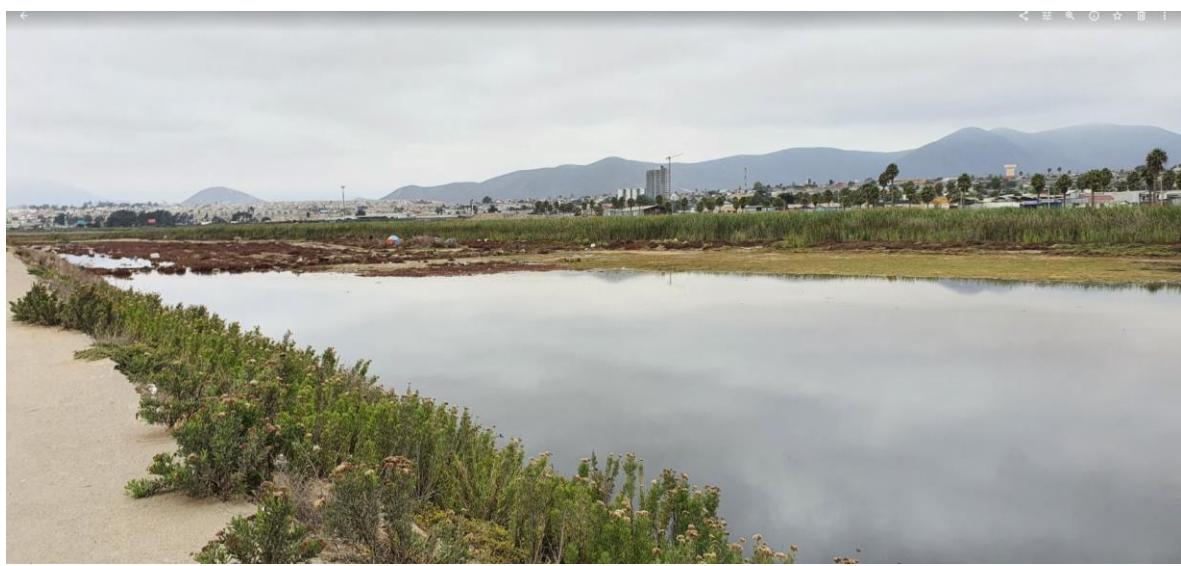
## Visita a la obra 12 de abril 2022

Las obras se encuentran muy avanzadas. Dentro del área de afectación del humedal quedan pocos sectores con obras gruesas sin concluir. El resto de las áreas se encuentran terminadas o muy avanzadas.

A 300 m desde el cuerpo del humedal se encuentran las faenas prácticamente finalizadas en cuanto a su obra gruesa.

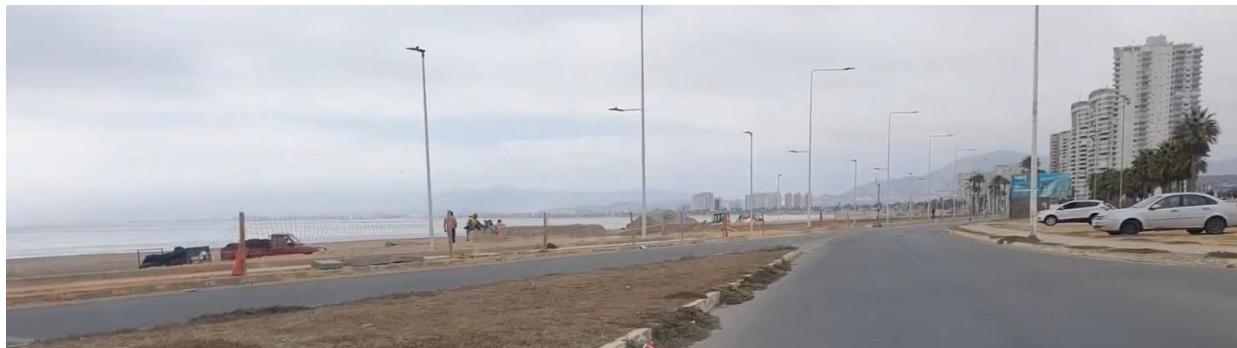
Además, se ha observado el ingreso de al menos 3 camionetas de alquiler a la playa facilitada por las entradas hechas por la constructora para la construcción de los terraplenes de ingreso peatonal a la playa.

A partir de este punto, donde existe un punto con obras de construcción de un muro de contención en proceso de drenado con un camión aljibe de aguas industriales, y en dirección a Coquimbo, la obra gruesa de construcción de los muros ya ha sido concluida y solo se encuentran en proceso de construcción de la ciclo vía y de la vereda de tránsito peatonal.

En la parte sur del humedal, en dirección a Coquimbo, la laguna permanente formada producto del estancamiento de aguas producido por la construcción de los muros de contención ha transformado la estructura del paisaje en el sector convirtiéndola en una zona de anegamiento permanente y sin drenaje. Esto podría traer importantes consecuencias para la salud de la población al convertirse en un foco de reproducción de mosquitos, potenciales vectores de enfermedades zoonóticas, sin que se prevean acciones de mitigación.
