**PROCEDIMIENTO:** Reclamación del artículo 17 N° 3 de la Ley N° 20.600

**RECLAMANTE:** Patagonia Ridge SpA

**RECLAMADO:** Superintendencia del Medio Ambiente

En el mes de noviembre del año 2018, el proyecto “Drenaje, Predio La Puntilla, comuna de Chile Chico” ingresó al Concurso N° 24-2081 de la Comisión Nacional de Riego (en adelante “CNR”), de conformidad con las disposiciones de la Ley N° 18.450, que aprueba normas para el fomento de la inversión privada en obras de riego y drenaje.

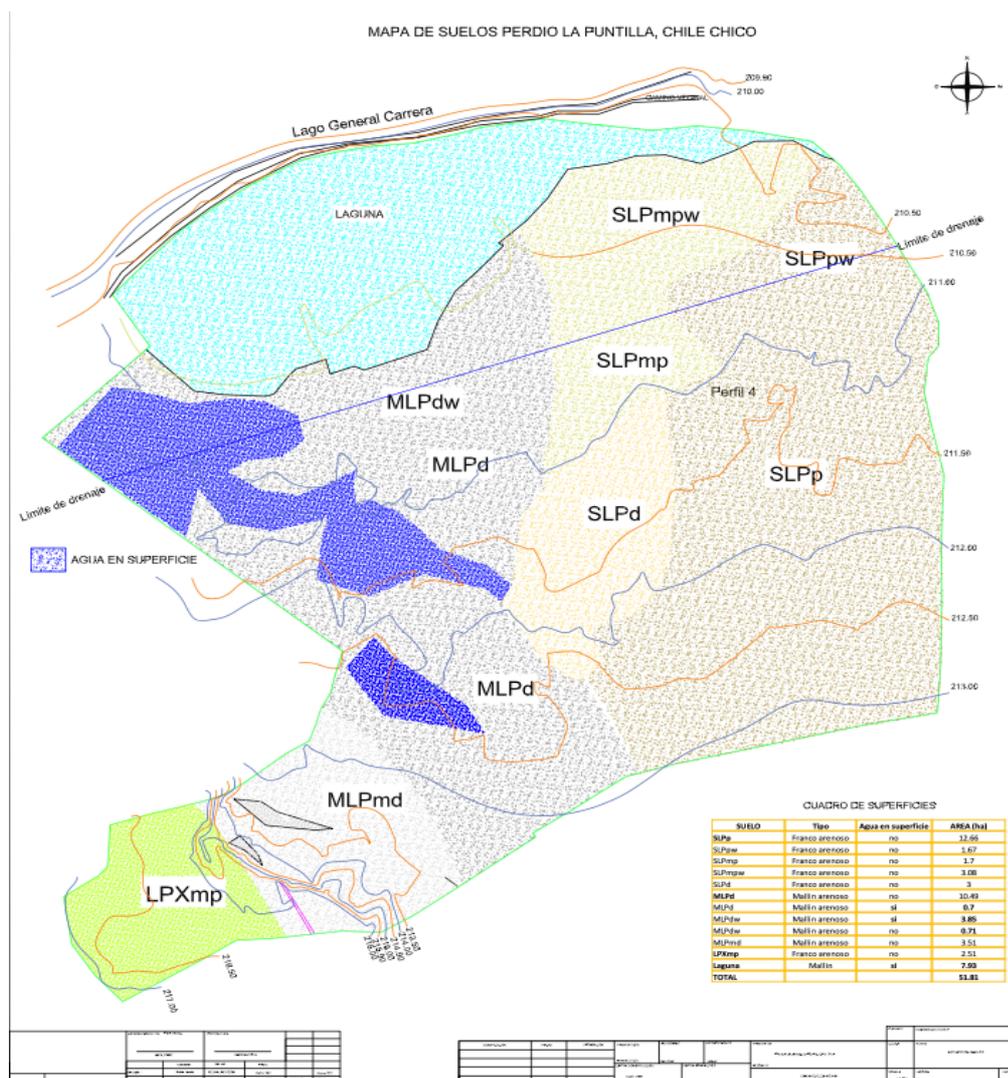
En el plano que se muestra a continuación se representa la conclusión del profesional que preparó el Proyecto, distinguiéndose los tipos de suelo, su distribución y sus respectivas superficies:

- (i) Sólo se apreció agua en superficie en dos sectores del Inmueble, un área menor, de una superficie total de 4,6 hectáreas ubicada en el sector medio del predio, contiguo al deslinde poniente, y una pequeña laguna de 7,9 hectáreas aledaña al Lago General Carrera, la cual no forma parte del Proyecto de drenaje; y
- (ii) Sólo en algunos periodos del año el agua en superficie alcanzaba el máximo de 12,5 hectáreas, incluyendo la laguna de 7,9 hectáreas, por lo que el Proyecto de drenaje, tal como se ha señalado, destinado a la desecación de aguas subsuperficiales, sólo pudo afectar un total no superior a 4,6 hectáreas de aguas superficiales, lo que no se compadece con la aseveración de la Superintendencia en el sentido que el Proyecto habría drenado más de 30 hectáreas de cuerpos naturales de aguas superficiales.

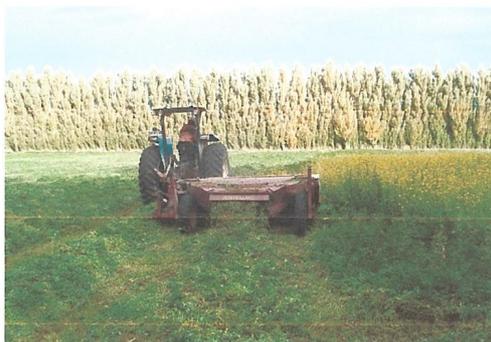
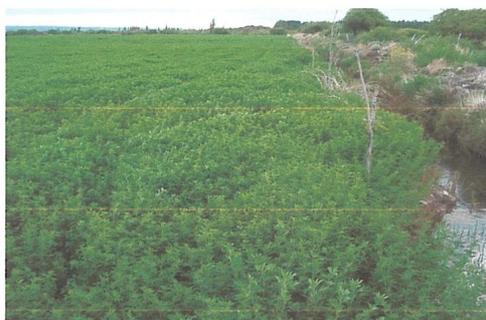
A modo meramente ilustrativo, se muestran fotografías que constan en el expediente electrónico de la causa judicial antes singularizada, y que revelan los trabajos agrícolas que se habían efectuado históricamente en el predio, con mucha anterioridad a que, recién a finales del año 2020, el Ministerio del Medio Ambiente incluyera parte importante de la superficie del Inmueble en el Catastro de Humedales de dicho Ministerio.

Como podrá observar este Ilustre Tribunal, está claro que transitaba y se utilizaba maquinaria pesada para el desarrollo del predio en fines agrícolas, en especial, cosecha y extracción de alfalfa, lo que permite

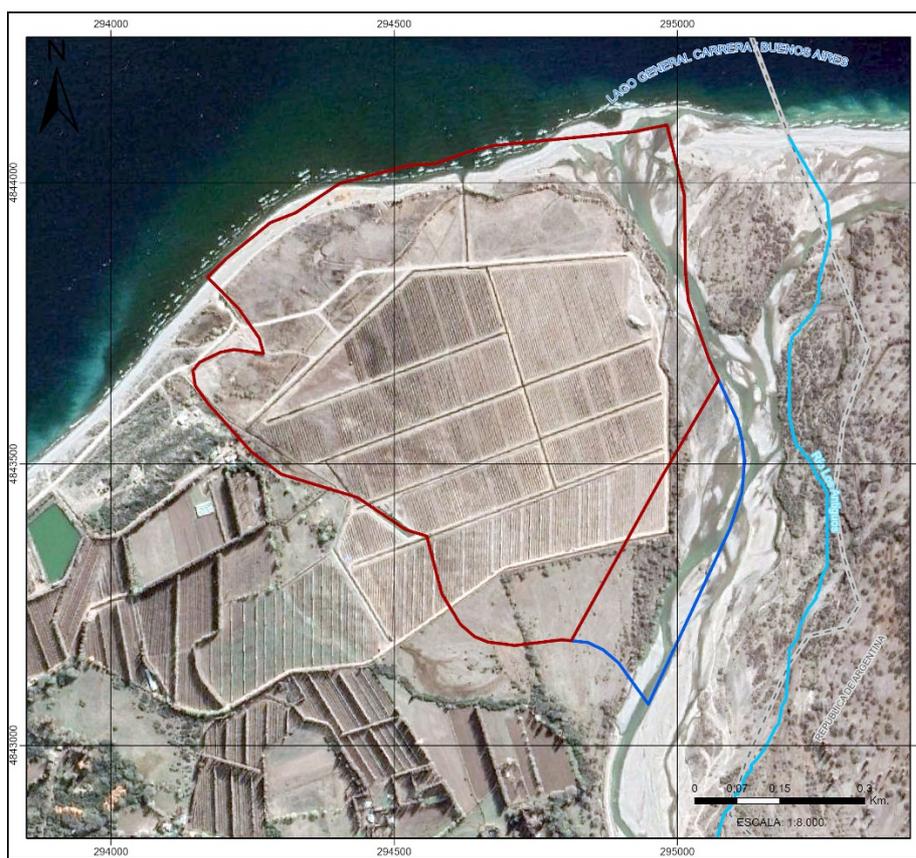
Para ser precisos, en la zona geográfica en que se ejecutó el Proyecto, el Ministerio del Medio Ambiente incluyó dos humedales en el Catastro de Humedales que se actualizó a finales del año 2020: un primer humedal que tiene el Código HUR-11-19, de una superficie de 55,2547 hectáreas, y un segundo humedal, que no tiene código informado en el Catastro, pero que se declara como tal con una superficie de 7,24791 hectáreas.

En esta imagen, el área delineada con color rojo es aquella que correspondería al humedal Código HUR-11-19, de 55,2547 hectáreas, en tanto que el área delineada en color morado sería el humedal sin código de 7,24791 hectáreas, lo que da un total de aproximadamente 62,3 hectáreas.

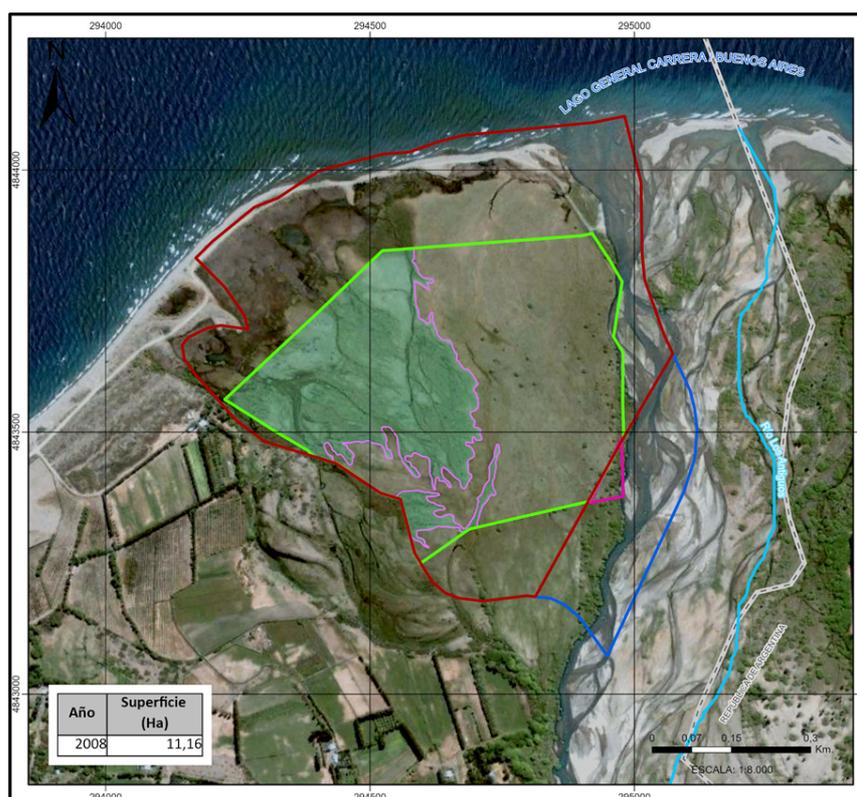
**8.9.** La imagen siguiente, preparada por el Centro de Ecología Aplicada, revela que ya en el año 2008 existía una clara diferenciación entre lo que constituía una zona de humedal donde fluyen naturalmente las aguas y lo que eran praderas destinadas al cultivo agrícola.

Como podrá observar S.S. Ilustre, el área delineada con color rosado y rellena con color verde oscuro, es aquella que efectivamente constituía una zona de humedal.

Por otro lado, el lado oriente del predio, al este del humedal, responde a un ecosistema diverso, con praderas destinadas a cultivo agrícola, todo lo cual, no responde a las características propias de un humedal.

En este sentido, y tomando en consideración dicha imagen, la extensión de aquella zona que efectivamente reunía las características de un humedal, ya en el año 2008, era de solo 11,16 hectáreas aproximadamente.

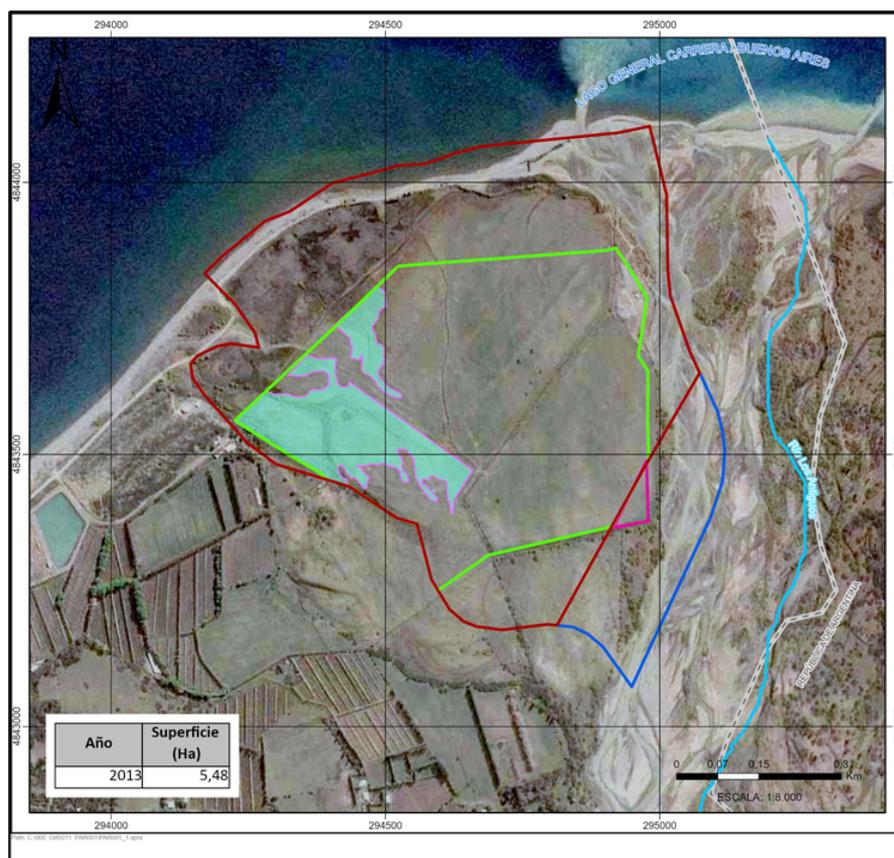
**8.10.** A continuación, en el año 2013, es posible observar que el humedal en análisis modificó su estructura pero persistió la diferenciación entre los ecosistemas ya señalados.

Cabe apreciar también que el humedal redujo su tamaño en aproximadamente 5,48 hectáreas.

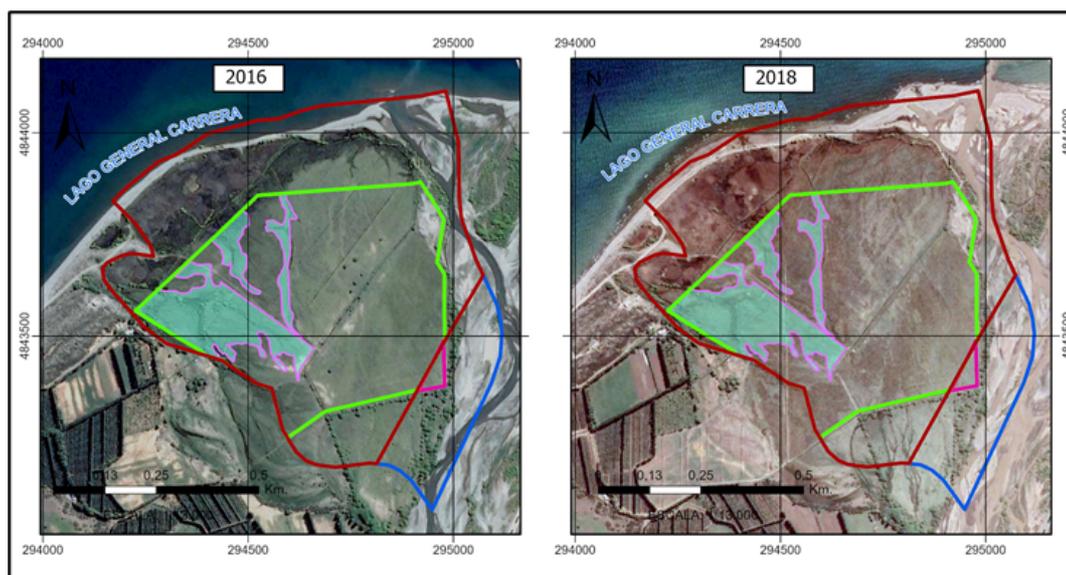
**8.11.** Por último, en la imagen siguiente, es posible evidenciar, al lado izquierdo, la zona de humedal en el año 2016 y, al lado derecho, la zona de humedal del año 2018, siendo lo demás -como se señaló anteriormente- una zona de praderas destinadas al cultivo agrícola.

Así las cosas, el análisis histórico da cuenta de una reducción de la superficie del ecosistema de humedal desde el año 2008 hasta el año 2018, alcanzando una extensión mínima de 6,21 has., como resultado de la construcción de canales de drenaje y previo a la construcción de camellones para la plantación de cerezos.

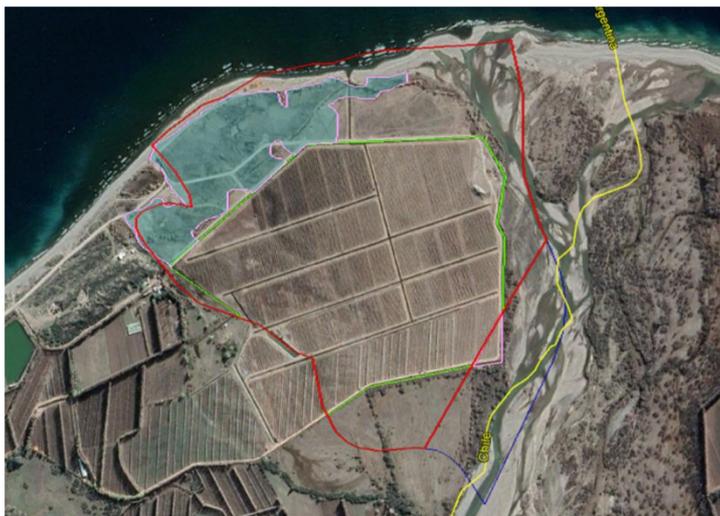
**8.12.** Adicionalmente, los estudios realizados por expertos en la zona permite concluir que actualmente existe un humedal fuera del área de drenaje, de tipo lagunar, correspondiente a una extensión de 9,41 hectáreas, alimentado hídricamente por los aportes de la sección superior, según se evidencia en la siguiente fotografía:

Como es posible observar, el área delineada con color rosado y rellena con color verde oscuro denota las características de un humedal, con una extensión de 9,41 hectáreas.
