ANÁLISIS IMÁGENES SATELITALES – UF “LAGUNA CURAQUILLA”

INFORME TÉCNICO EQUIPO DE GEOINFORMACIÓN DEPARTAMENTO DE SEGUIMIENTO E INFORMACIÓN AMBIENTAL

06 de abril de 2023

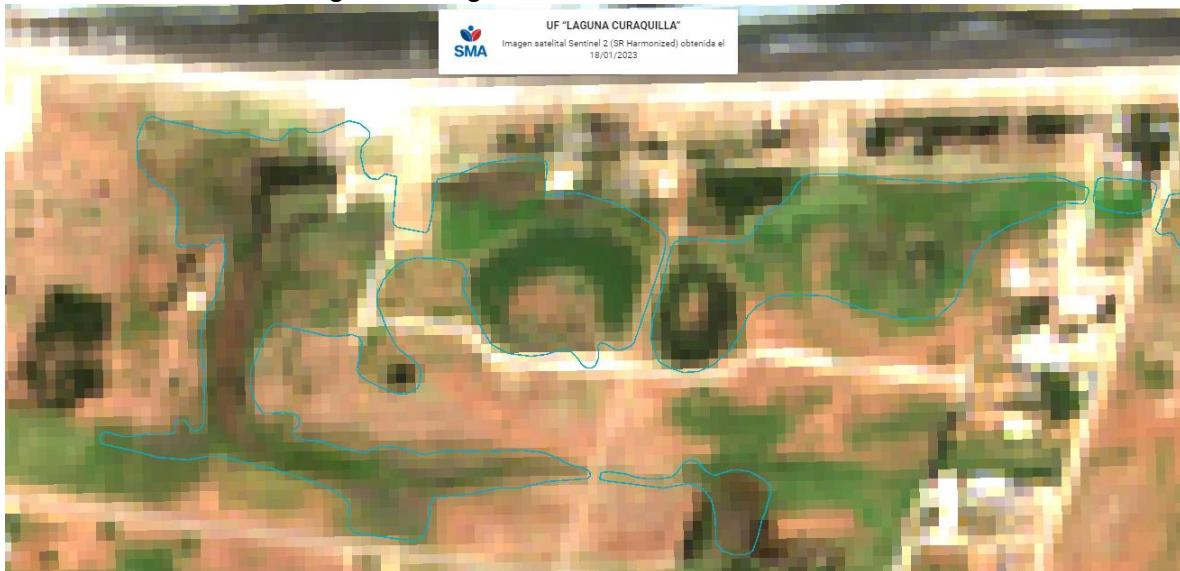
Figura 19. Diferencia NDVI – Período - 2020 - 2021.

Por otro lado, respecto a cambios a nivel de superficie, el mayor cambio se generó en el período 2020-2021, de construcción de la “zanja”. Para el período 2021-2022 la superficie de cambio se asocia a una ampliación de la “zanja” hacia el sur.

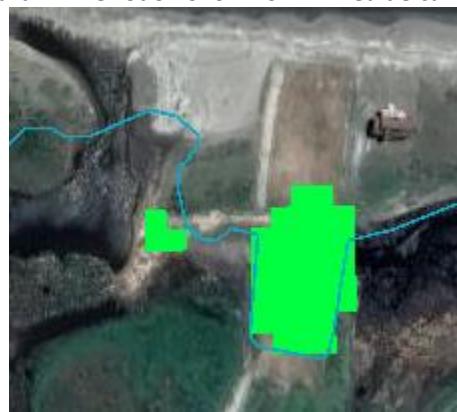
Figura 22. Período 2020 – 2021 – Área de cambio.

En las Figuras 22, 23 y 24 se presentan imágenes que representan los cambios para los distintos períodos y en la Tabla 1 se presentan las superficies de cambio entre períodos. En base a lo presentado en la Tabla 1 se desprende que el período de mayor cambio corresponde al período 2020-2021, dónde aparece la “zanja”, con un cambio de 0.36 ha, seguido del período 2021-2022, dónde se observa que, existe un cambio y ampliación de la zanja hacia el sur, con un cambio de 0.17 ha, abarcando superficie al interior del Humedal Urbano Curaquilla.

Período	Área (ha)
2020-2021	0.36
2021-2022	0.17
2022-2023	0.08
