### **3.1. Respecto a la extracción de áridos**

1239239 - INFORME DE FISCALIZACION CAMINO A CUTIPAY SECTOR CUTIPAY PARCELA 2  
COMUNA DE VALDIVIA 09/09/2020

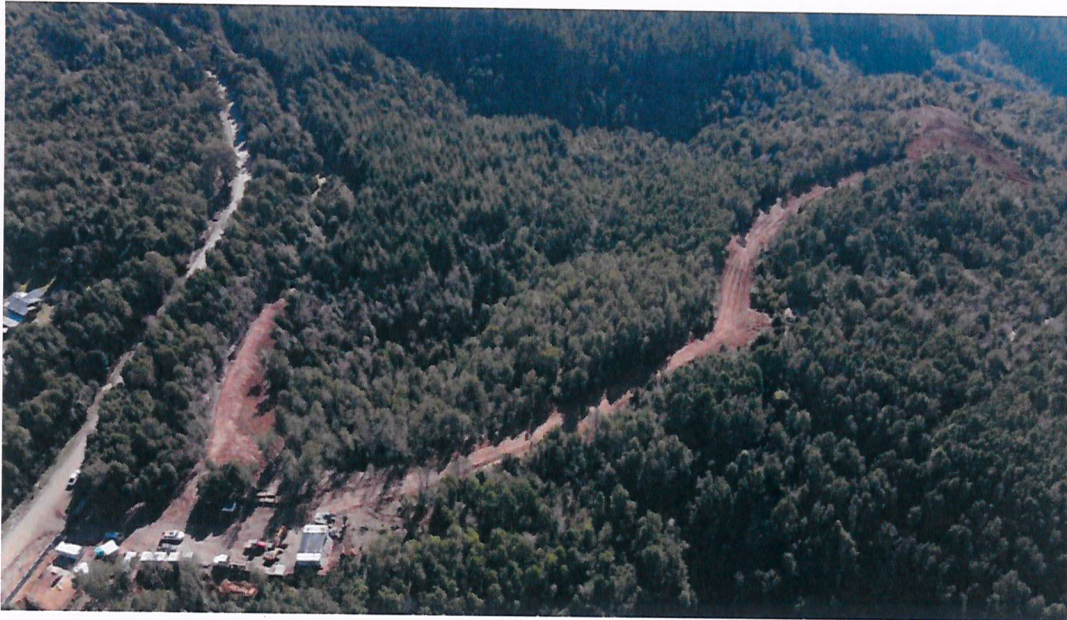
Figura 6. Vista aérea del camino interior proyecto Cutipay 2, camino interior de material distinto al suelo del lugar, color plomo propio de la piedra laja molida. Julio 2020

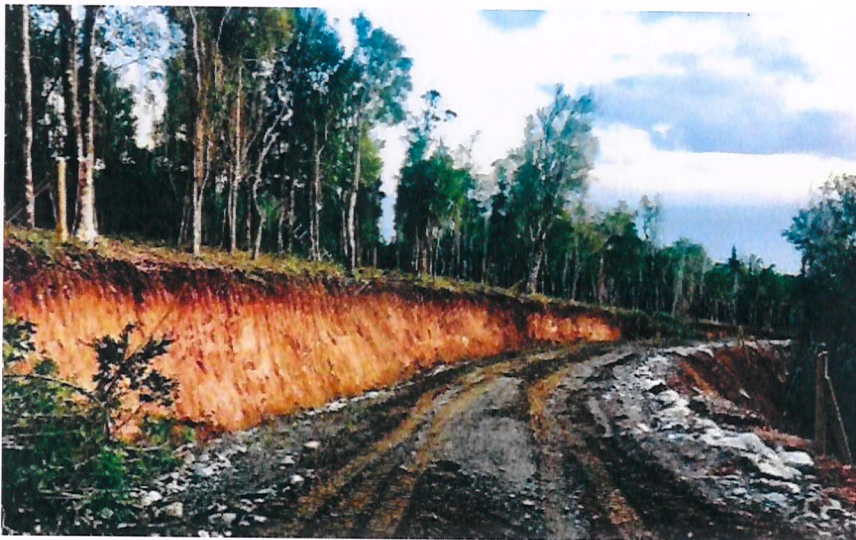
Figura 7: vista aérea del camino interior proyecto Los Pellines. Agosto 2020

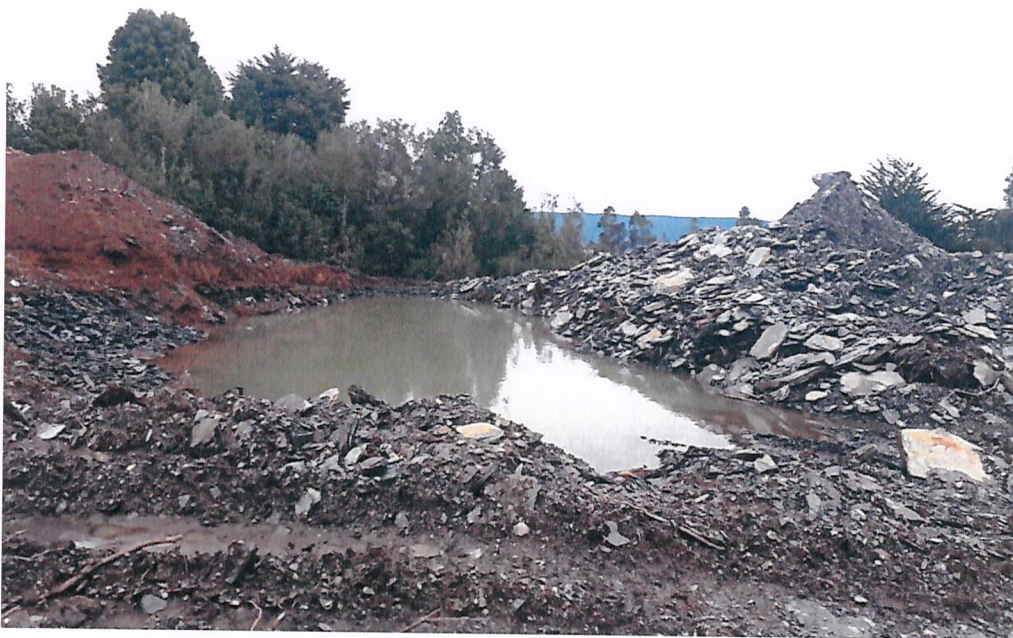
En el caso de la inmobiliaria a cargo de los proyectos Cutipay 1 y 2, realizó importante movimiento de tierra y piedras en el predio rol 2451-24 ubicado en Los Molinos Alto, donde, con maquinaria pesada, se hizo un foso para extraer piedra laja y rellenar los caminos interiores de ambos loteos. Dicha extracción, según la información que nosotros hemos recabado, carecería de cualquier permiso sectorial, así como tampoco habría pagado los derechos municipales correspondientes.

Por ello es que realizamos una denuncia por extracción ilegal de áridos el día 21 de julio del 2020 ante el Ministerio de Bienes Nacionales, por la extracción de piedra laja en el lugar de coordenadas: -39.837554, -73.371340. Luego, el 23 de agosto del 2020, con el número 48/10-101/20 se ingresó denuncia por la tala de bosque nativo en zona de protección de cursos de aguas permanentes, al verificarse que las obras de extracción de áridos se estaban realizando justamente sobre el manantial del estero El Laja, lugar donde nacen sus aguas, que luego desembocan en el mar en la localidad de San Ignacio, y del cual se abastecen un centenar de familias de San Ignacio alto y Los Molinos alto, este manantial quedó totalmente relleno por piedra laja, hoy le cruza un camino encima, como muestran las imágenes.

**Figura 10. Pozo de extracción ilegal de áridos en Los Molinos alto coordenadas: -39.837554, -73.371340. Junio 2020**

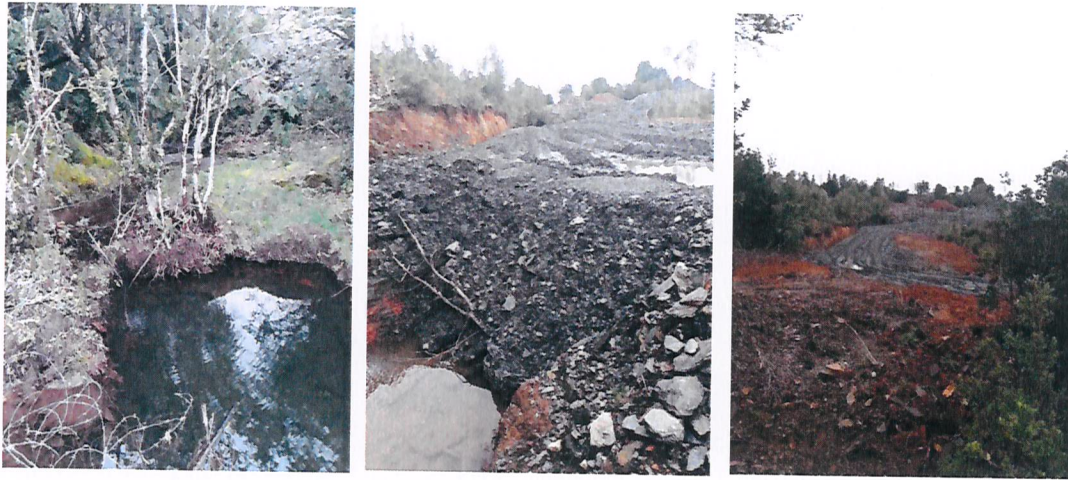
**Figura 11. Construcción de camino interior para llegar al lugar de extracción de áridos construido sobre un manantial. Coordenadas 18 H 5589003,5 N; 639354,2 E (Coordenadas (UTM) Datum: WGS84). Junio 2020**

- El lugar de extracción se encuentra dentro de una propiedad particular, a nombre de don Belarmino Arango, rol 2451-24.
- En el lugar se está extrayendo no ripio propiamente tal, sino roca metamórfica
- Los responsables de la extracción es la Inmobiliaria Pilolcura que desarrolla un proyecto en las cercanías.
- La empresa obtuvo la autorización de don Belarmino Arango para extraer el material a cambio de que ésta le limpiara su hijuela con maquinaria.
- Don Belarmino ha recibido quejas de los vecinos que viven en cotas inferiores porque el agua les estaba llegando sucia por los trabajos que se estaban realizando en su terreno.
- En el lugar se constató que efectivamente el camino cruza unos pequeños esteros los cuales fueron encausados con una alcantarilla, lo cual corresponde a una modificación de cause, desconociendo si existen o no los permisos.

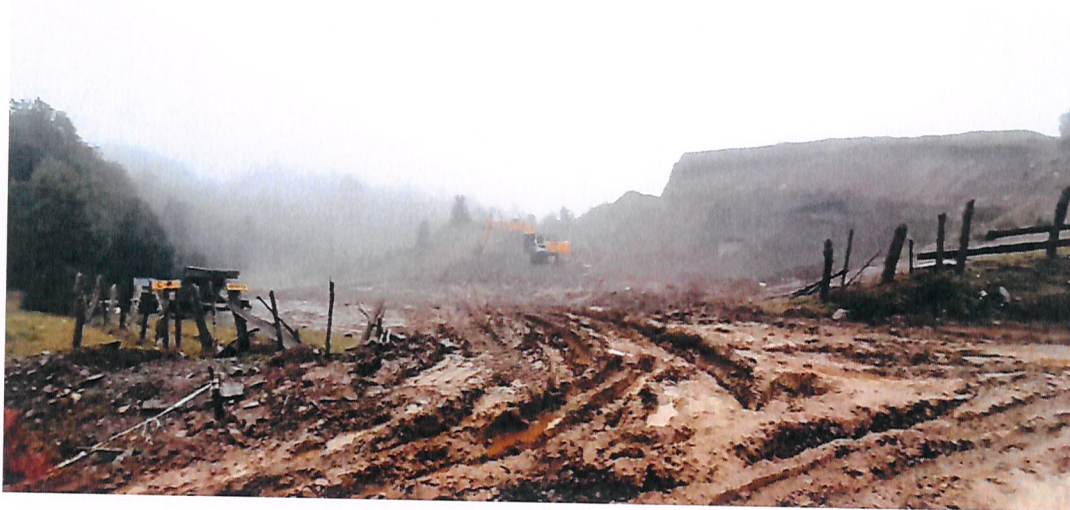
Por otro lado, en el sector de Bonifacio, la empresa agrícola kuriñanco, a cargo del proyecto Los Pellines, también extrajo grandes cantidades de piedra en el punto de coordenadas: -39.700424, -73.363120, con el fin de obtener material a bajo costo (piedra laja molida) y así poder rellenar el camino interior de dicho proyecto inmobiliario.

**Figura 12. Fotografía extracción de áridos sector bonifacio.**

Para transportar tal cantidad de material, el titular utilizó camiones de alto tonelaje, los cuales, debido a su peso y la frecuencia de los viajes, provocaron daños importantes a la carpeta asfáltica de las rutas T-362 y T-366, provocando incluso la rotura de una cañería de agua potable que dejó sin suministro a 30 familias del sector de Las Minas, camino al Parque Oncol. Hechos

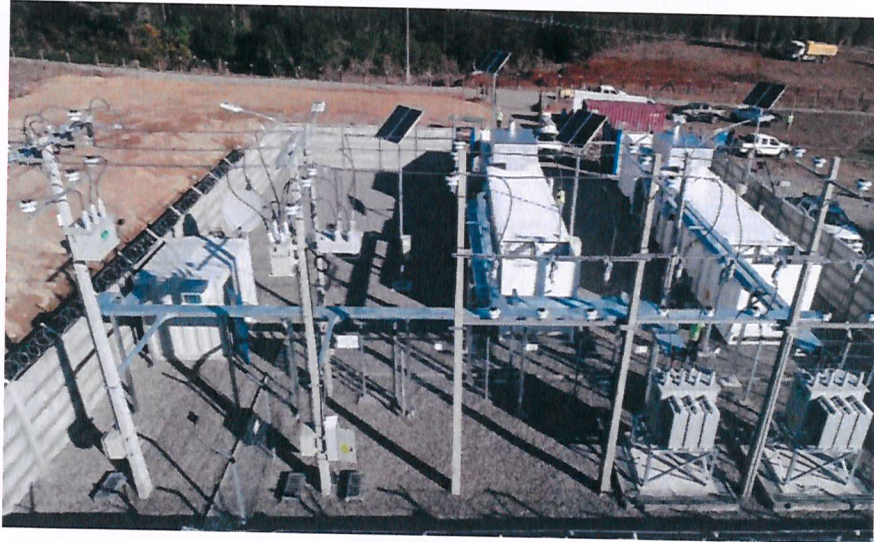
A comienzos del verano recién pasado, vimos cómo se construía esta central eléctrica de respaldo, la cual era aplaudida tanto por dirigentes sociales como por las autoridades porque

supuestamente iba a funcionar de respaldo cuando se cortara la luz en la costa, encendiéndose automáticamente y por ende ya no sufriríamos de los reiterados cortes de luz sobre todo en invierno. A la fecha, se nos sigue cortando la luz y dicha planta jamás funcionó.

Cabe la casualidad que dicha central está dentro del proyecto inmobiliario Cutipay 1, específicamente en los lotes 12 y 13, roles 2450-22 y 2450-23 respectivamente.

**Figura 13. Central eléctrica de respaldo. Coordenadas 18 H 5587319.12 m N; 639184.84 m E  
(Coordenadas (UTM) Datum: WGS84). Junio 2020**

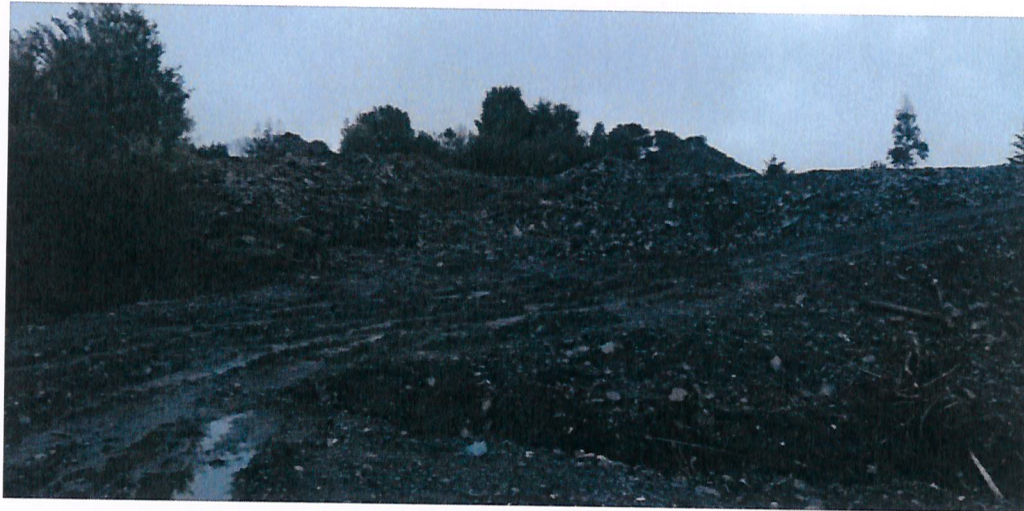
IMG\_20200909\_121421.jpg

ANALISIS Y RECOMENDACION FINAL ESTA FISCALIZACION PERMITIO CONSTATAR QUE AL INTERIOR DE LA PROPIEDAD PARTICULAR, PARCELA 2 EN EL SECTOR CONOCIDO COMO CUTIPAY ALTO EN LA COMUNA DE VALDIVIA, SE ESTARIA REALIZANDO TRABAJOS DE EXTRACCION DE MATERIAL PETREO, DEL TIPO ROCA METAMORFICA. ESTA SUPERFICIE COMPRENDERIA ALREDEDOR DE 1500 M2 DE ACUERDO A LO SEÑALADO POR DON BELARMINO ARANGO NANCO, PROPIETARIO DE LA HUUELA EL AUTORIZO A LA EMPRESA INMOBILIARIA PILOCURA PARA QUE SACARA MATERIAL A CAMBIO QUE LE LIMPIEN SU TERRENO. APARENTEMENTE SE HABRIA OCASIONADO MODIFICACION Y ALTERACION DE UN PEQUEÑO ESTERO QUE ABASTECE DE AGUA A ALGUNAS CASAS EN SECTORES DE MENOR COTA. SIN EMBARGO DON BELARMINO SEÑALA QUE NO HABRIAN INTERRUMPIDO YA QUE INSTALARON UNA ALCANTARILLA. EN VIRTUD DE ESTOS ANTECEDENTES, SE RECOMIENDA ENVIAR LOS ANTECEDENTES TANTO A LA DGA COMO A SERNAGEOMIN, PARA QUE AMBOS SERVICIOS MANIFIESTEN SU OPINION FUNDADA SOBRE ESTAS ACCIONES Y TOMEN LAS ACCIONES QUE EN DERECHO LE CORRESPONDAN.

UNIDAD DE BIENES DEBE OFICIAR A: A LA DENUNCIANTE Y COMUNICAR QUE SE TRATA DE UNA PROPIEDAD PARTICULAR Y LA EXTARCCION NO AFECTA A UN BIEN FISCAL COMO TAMPOCO A UN BIEN NACIONAL DE USO PÚBLICO
