## INFORME DE FISCALIZACIÓN AMBIENTAL

### REQUERIMIENTO INGRESO SEIA

PLANTA LECHERA DE AGROINDUSTRIAL LECHE DEL BIO-BIO S.A.

DFZ-2015-178-VIII-NE-EI

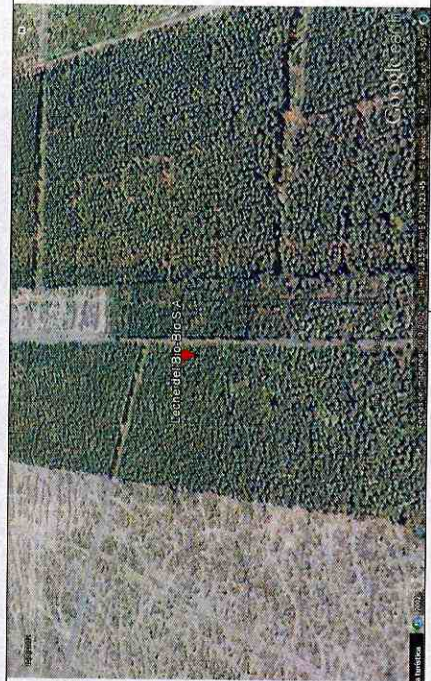
Figura 3.

Descripción medio de prueba: Fotografía satelital (Google Earth) que muestra la inexistencia de planta lechera de Agroindustrial Leche del Bio-Bio S.A en el año 2002.

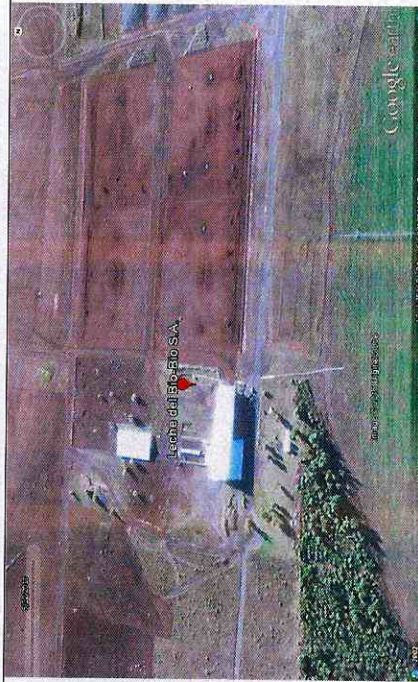
Figura 5.

Descripción medio de prueba: Fotografía satelital (Google Earth) que muestra planta lechera de Agroindustrial Leche del Bio-Bio S.A. en el año 2010.

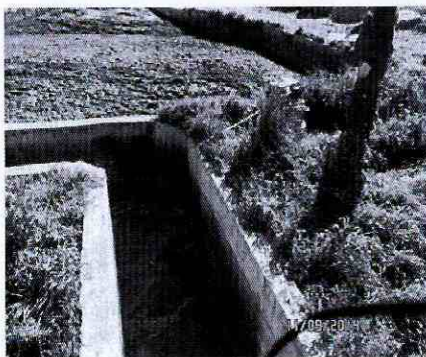
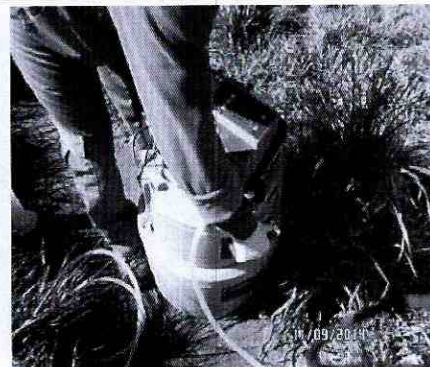
### **FOTOGRAFÍA DEL PUNTO DE MUESTREO**

Punto de muestreo no reúne las condiciones para realizar medición de caudal. Descarga presenta exceso de sólidos
