**INFORME DE FISCALIZACIÓN AMBIENTAL**

**INSPECCIÓN AMBIENTAL**

**PLANTEL PORCINO AGRÍCOLA LA ISLITA**

**DFZ-2016-2811-XIII-SRCA-IA**

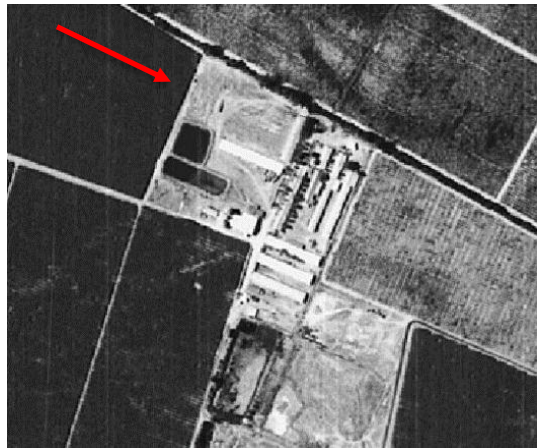
| Registros | | | | | |
|---|--|---|---|---|---|
| Figura 5. | | Fecha: 1997 | | Figura 6. | |

| Registros | | | | | |
|---|--|---|---|---|---|
| Descripción medio de prueba: Sitio 1 reproductoras. Imagen proporcionada por el titular. | | | Descripción medio de prueba: Sitio 1 reproductoras | | |

- d. Se pudo cotejar de las figuras de Google Earth a partir del año 2004, respecto de los pabellones construidos, constatándose que:
  - El Sitio 1 al año 2004, contaba con 10 pabellones. Entre los años 2005 y 2006, 2006 y 2007, y el año 2009, se construyeron tres nuevos pabellones y en el año 2006 se desmanteló un pabellón (Figuras 5, 6 y 7).

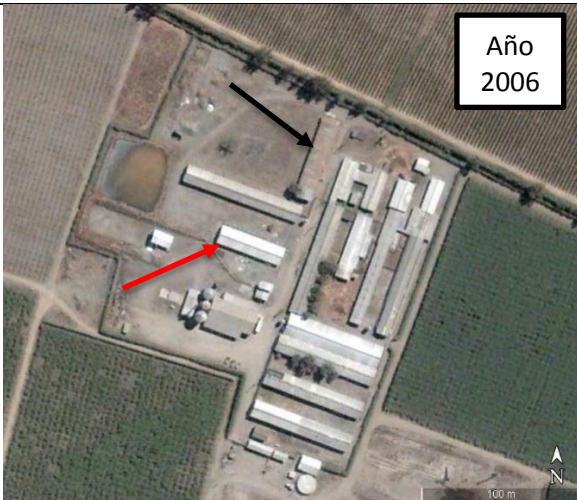
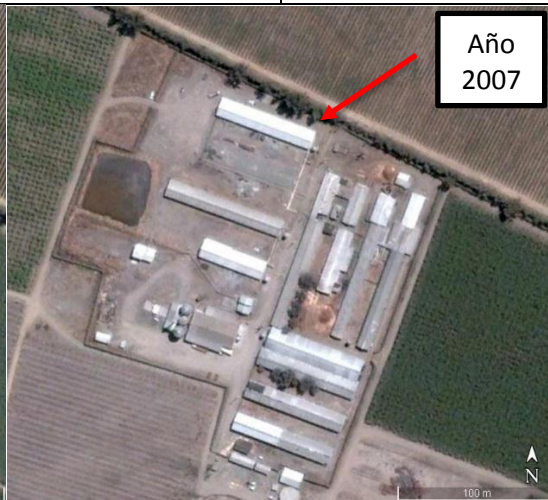
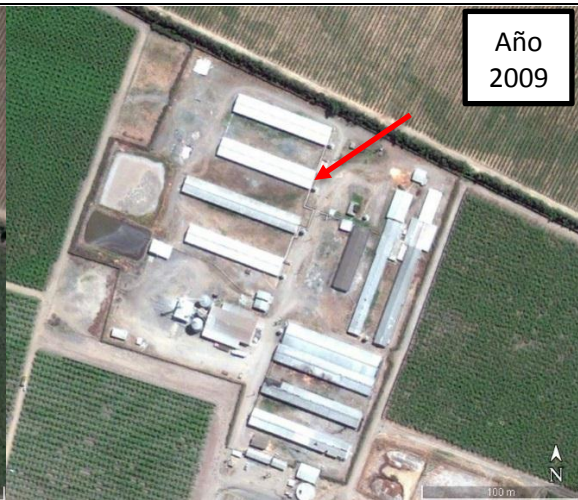
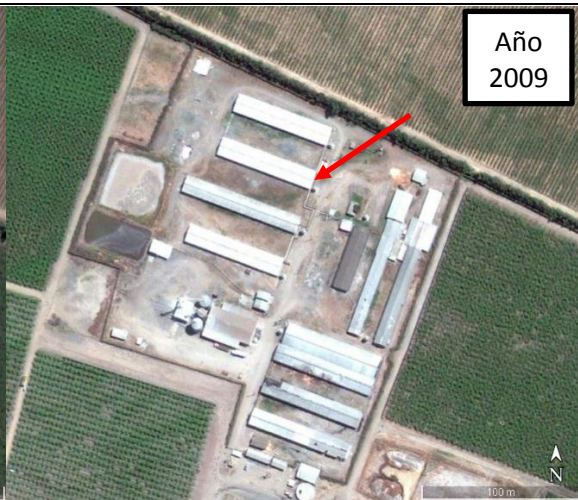
| Registros | | | | | |
|---|--|---|---|---|---|
| Figura 7. | | Fecha: 2006-2007-2009 | | | |

- e. De las figuras cotejadas, se verificó la construcción de 3 pabellones en el Sitio 1, posterior al año 2005, a diferencia de lo indicado por el titular.

| <b>Descripción medio de prueba:</b> Sitio 1 reproductoras. Flechas rojas identifican los nuevos pabellones construidos y la flecha negra identifica el pabellón desmantelado. | |

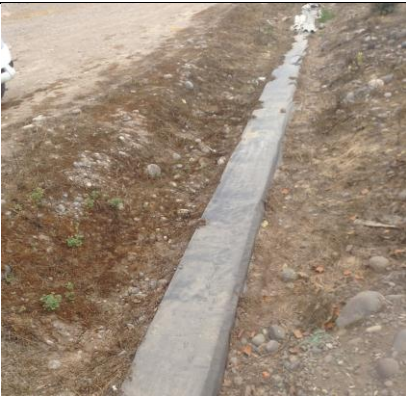
| Registros | | | | | |
|---|--|---|---|---|---|
| Fotografía 1. | | Fecha: 29-09-2016 | | Fotografía 2. | |

- a. El purín (agua de lavado y excretas) del Sitio 1, es conducido por acequias impermeabilizadas a un sistema de tratamiento primario ubicado dentro del cerco sanitario del mismo sitio. El purín del Sitio 2 es conducido y tratado en la planta ubicada a un costado del mismo sitio. El purín del Sitio 3, es conducido a través de tuberías y acequias repartidas en tres puntos distintos, las que descargan a una acequia principal que los conduce al sistema de tratamiento cerca del Sitio 2 (Fotografía 1).

| Registros | | | | | |
|---|--|---|---|---|---|
| Descripción medio de prueba: Acequia que conduce purín. | | Este: 329.583 m. | | | |

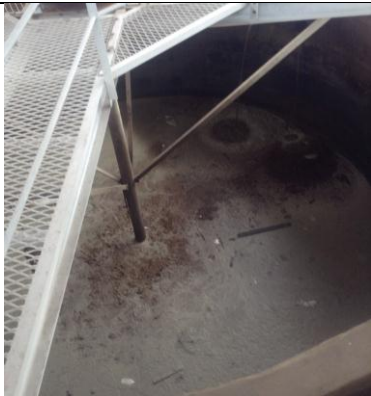
- c. Se observó que en la planta de tratamiento ubicada a un costado del Sitio 2, el purín era ingresado por tuberías que provenían de los Sitios 2 y 3 a un pozo de homogeneización (Fotografía 2). Luego, el purín es conducido a un filtro parabólico (Fotografía 3), el que según lo señalado por Guillermo Seemann, es utilizado sólo de noche. Luego, el guano obtenido es depositado en un coloso, el cual, en caso de presentar una gran cantidad de humedad, es derivado nuevamente al pozo de Homogeneización, para posteriormente ser enviado al filtro de prensa (Fotografía 4), el que se encuentra operativo desde el año 2012, funcionando alrededor de tres horas diarias, según lo indicado por Guillermo Seemann. El guano obtenido en el filtro de prensa, es cargado en un camión, para ser utilizado como alimento de bovino, según lo indicado por Guillermo Seemann. Diariamente sale un camión, el que no va necesariamente lleno, y es entregado a la empresa Ganalac en forma gratuita. Antiguamente, el guano era acumulado a un costado de la planta para su secado y posterior utilización como fertilizante orgánico en plantaciones de la misma propiedad.

- h. En vista de lo anterior, el titular se encontraría en la obligación de ingresar al Sistema de Evaluación de Impacto Ambiental (SEIA), por el proyecto “Sistema de tratamiento de purines”, al corresponder a un proyecto o actividad susceptible de causar impacto ambiental, en cualesquiera de sus fases, contemplando dentro de sus operaciones una laguna de estabilización (denominada por el titular como tranque de acumulación), utilizando el efluente acumulado diluido para el riego, cumpliendo con lo enunciado en el literal o.7.1. y o.7.2 del D.S. 40/12 del Ministerio de Medio Ambiente, Reglamento del Sistema de Evaluación de Impacto Ambiental.

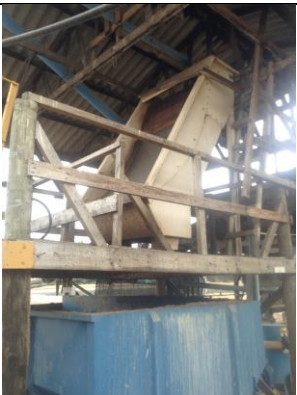
| Registros | | | | | |
|---|--|---|---|---|---|
| Fotografía 3. | | Fecha: 29-09-2016 | | Fotografía 4. | |

| Registros | | | | | |
|---|--|---|---|---|---|
| Descripción medio de prueba: Filtro parabólico en Sitio 2. | | Este: 329.583 m. | | | |

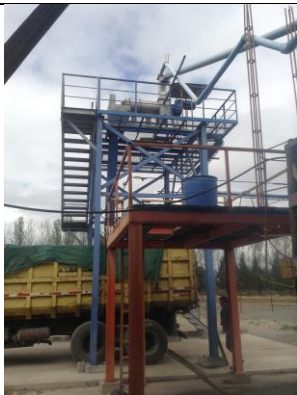
| Registros | | | | | |
|---|--|---|---|---|---|
| Descripción medio de prueba: Filtro parabólico en Sitio 2. | | Descripción medio de prueba: Filtro de prensa en Sitio 2. | | | |

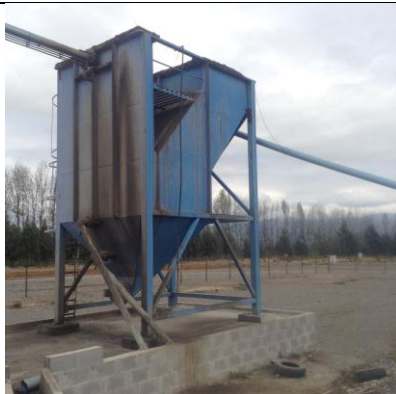
- d. La fracción líquida del purín obtenida del filtro prensa, es conducida a un Sedimentador (Fotografía 5) desde el cual, la fracción líquida del purín es conducida al tranque de acumulación ubicado a un costado del Sitio 2, con una capacidad de aproximadamente 12.000 m<sup>3</sup> (Fotografía 6), donde es tratado con bacterias Oxydol.

| Registros | | | | | | | |
|---|--|---|---|---|---|--|--|
| Descripción medio de prueba: Sedimentador en Sitio 2. | | | | Descripción medio de prueba: Tranque de acumulación en Sitio 2. | | | |

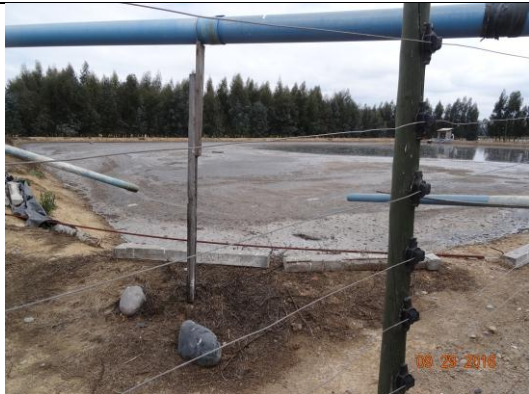
- e. Se observó que dicha laguna, se encontraba a su máxima capacidad y que su contenido era de un color oscuro con sólido sobrenadante.
- f. La fracción líquida del purín es utilizada para regar una plantación de eucaliptus de cerca de 20 hectáreas, estando en uso actualmente 12 hectáreas aproximadamente, la cual se ubica al lado este de la instalación. Según lo indicado por Guillermo Seemann, el efluente del tratamiento de purines se diluye con agua de canal en la proporción de 70% de agua limpia y 30% de efluente aproximadamente, para ser aplicado en riego por tendido. Se constató en terreno que no se estaba regando al momento de la inspección. Guillermo Seemann señaló que el riego se realiza desde finales de septiembre a mayo aproximadamente de cada

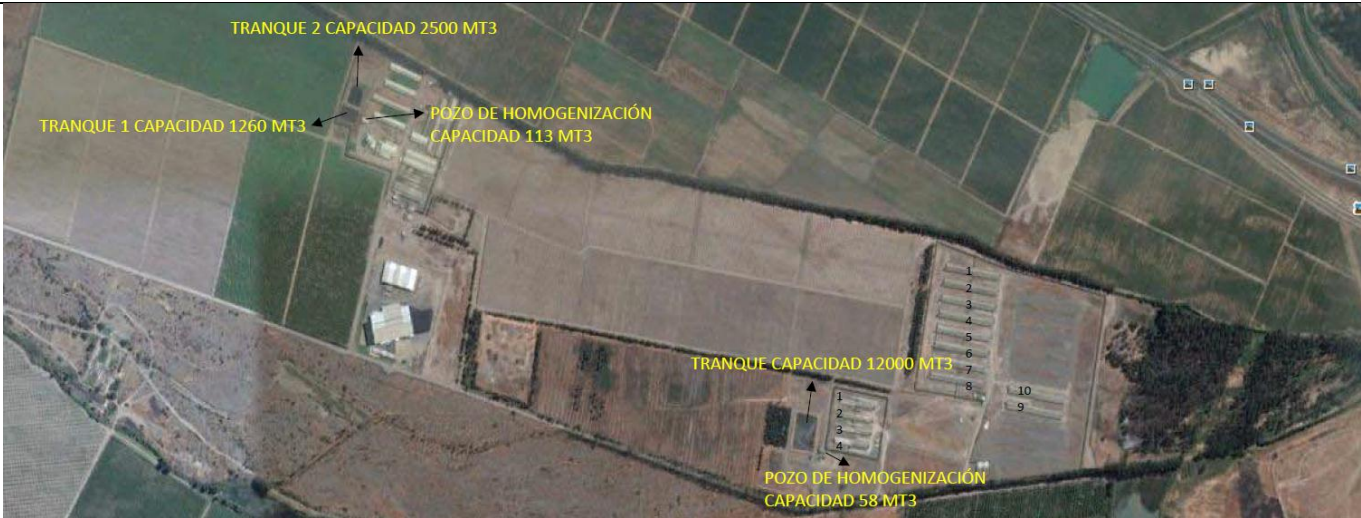
| Registros | | | | | |
|---|--|---|---|---|---|
| Figura 8. | | | | | Fecha: 2016 |

- Un tranque de riego de 2.900 m<sup>3</sup>.
  - Un sistema de riego de parronales y bosques.
- d. El titular indicó que el año 2012 se implementó la instalación de una prensa de tornillo y un Sedimentador laminar; que el año 2013 se profundizó el tranque de acumulación a 12.000 m<sup>3</sup> ubicado al costado del Sitio 2 (que el titular identificó como tranque de riego en APL) y que el año 2014 se comenzó a eliminar el acopio de la fracción sólida del sistema de tratamiento de purines, para ser enviada fuera del plantel como alimento de bovino (Figura 8).

| Registros | | | | | |
|---|--|---|---|---|---|
| Descripción medio de prueba: Plantel la Isleta. Plano de las instalaciones entregado por el titular. | | | | | |

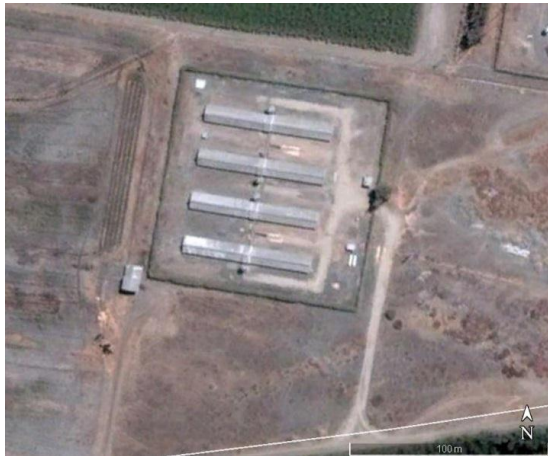
| Registros | | | | | |
|---|--|---|---|---|---|
| Figura 9. | | | Fecha: 2007 | | |

- En el Sitio 1 no se observaron modificaciones.
  - En el Sitio 2 se observó que entre los años 2007 y 2009, fue construido un tranque de acumulación y entre los años 2011 y 2012, fueron habilitadas nuevas instalaciones para el sistema de tratamiento de purines (Figuras 9, 10 y 11).

| Registros | | | |
|---|---|---|---|
| Descripción medio de prueba: Sitio 2 recría. | | Descripción medio de prueba: Sitio 2 recría. | |

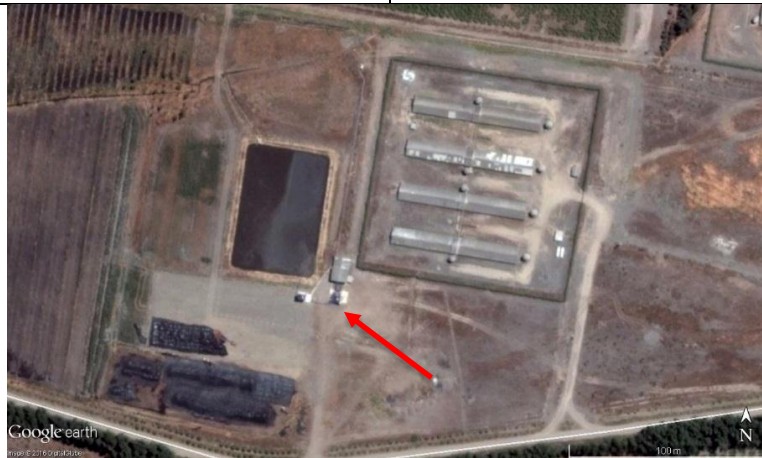
| Registros | | | |
|---|---|---|---|
| Figura 11. | | | Fecha: 2012 |

- En el Sitio 3 no se observaron modificaciones.
- g. De las figuras cotejadas y la información entregada por el titular, se verificó la construcción de un tranque de acumulación en el Sitio 2 entre los años 2007 y 2009, con una capacidad que es 3 veces más la capacidad instalada de acumulación de los otros dos tranques de acumulación existentes (Figura 8). Dicha construcción está manifestada en el APL aprobado por el SAG, según lo indicado por el titular; sin embargo, ello no fue informado en el SEIA, a través de una consulta de pertinencia, al tratarse de una laguna de estabilización y al utilizar el efluente diluido para el riego en plantaciones de eucaliptus, según lo establecido en el literal o.7.1. y o.7.2. del artículo 3° del D.S. N°40/2012.

| Registros | | | |
|---|---|---|---|
| Descripción medio de prueba: Sitio 2 recría. | | | |
