INFORME TÉCNICO DE FISCALIZACIÓN AMBIENTAL

Informe Abreviado

FÁBRICA CEMENTOS GÉNESIS SpA

DFZ-2017-6221-X-SCRA-IA

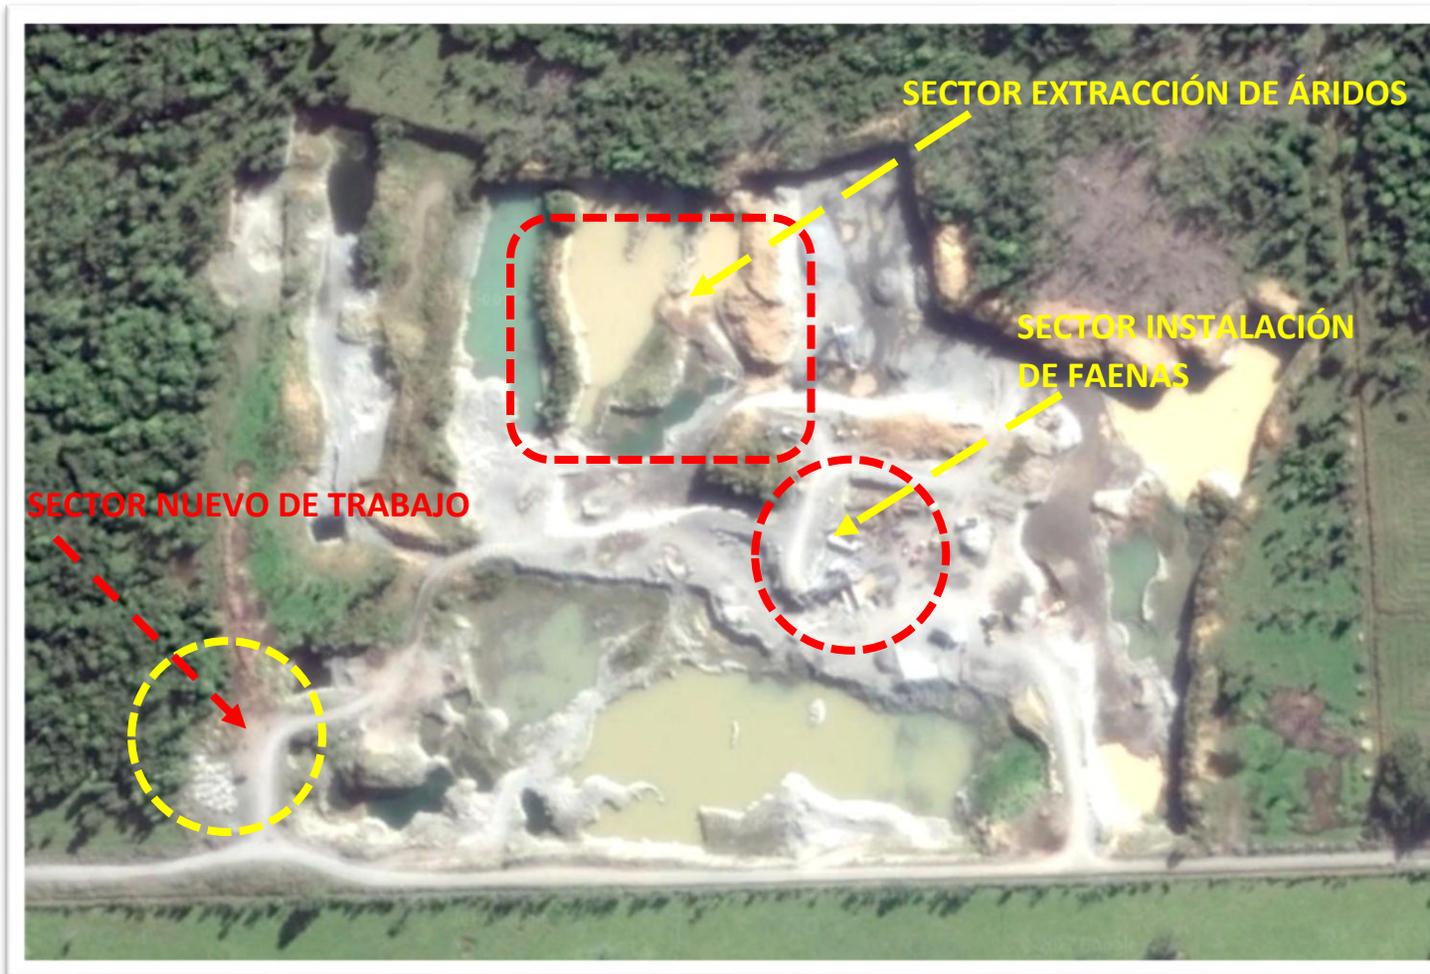
Imagen 1.

Descripción del medio de prueba: La imagen muestra los sectores activos el día 02 de noviembre de 2017 fecha en que se realizó la fiscalización ambiental.

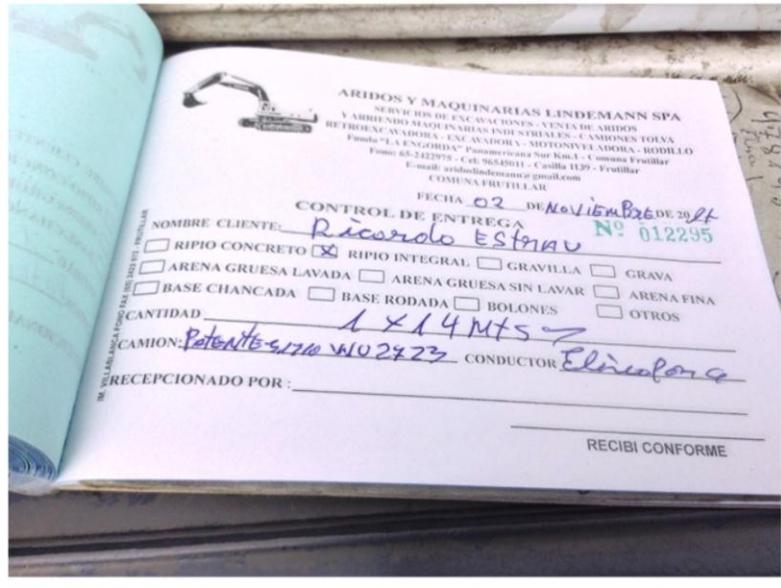
Fotografía 1.

Descripción del medio de prueba: Se observa documento presentado por conductor del camión placa patente WU 27*23, que da cuenta del retiro desde el pozo de lastre de 14 m³ de material al cliente Ricardo Strauch, nótese que el control de entrega tiene como titular a Áridos y Maquinarias Lindemann SpA.

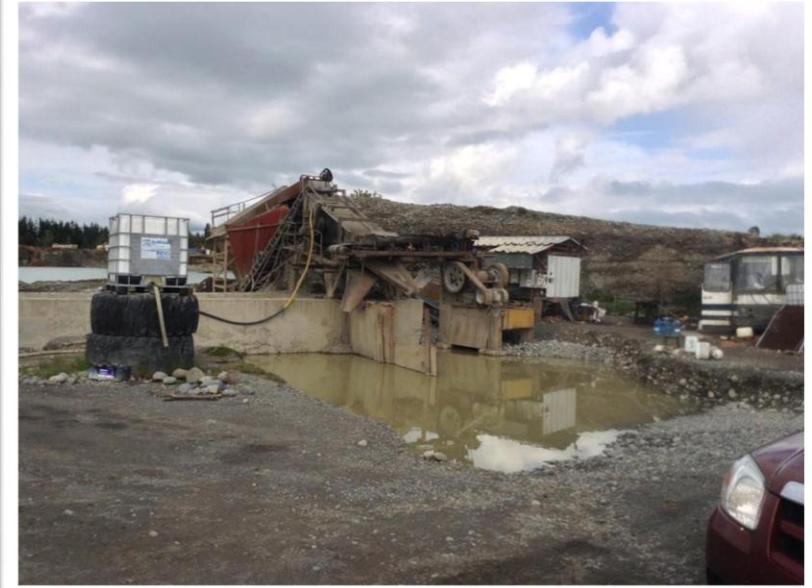
Fotografía 2.

Descripción del medio de prueba: Se observa el sector antiguo para procesar el material, incluye planta chancadora y correa transportadora.

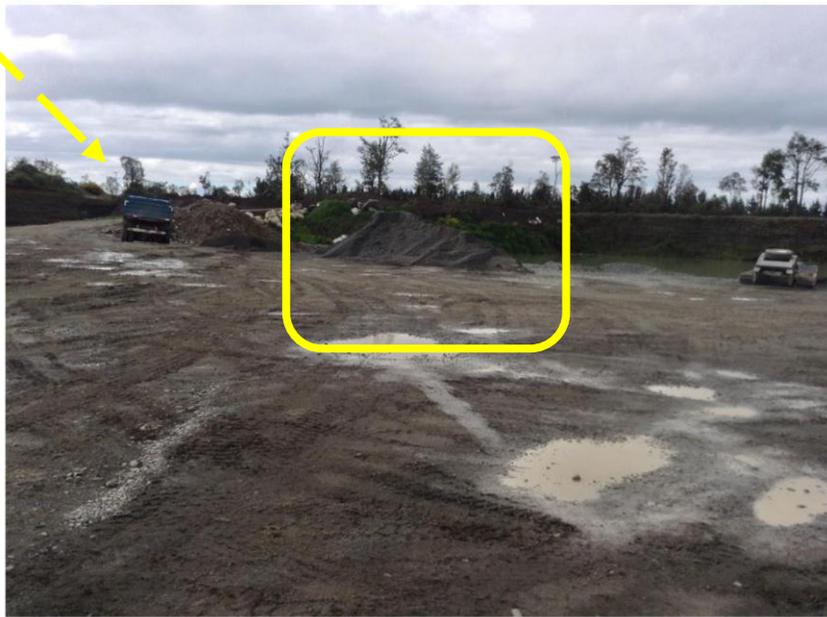
Fotografía 3.

Descripción del medio de prueba: Se observa acopio de material en el sector antiguo, al costado camión placa patente NV 91*97.

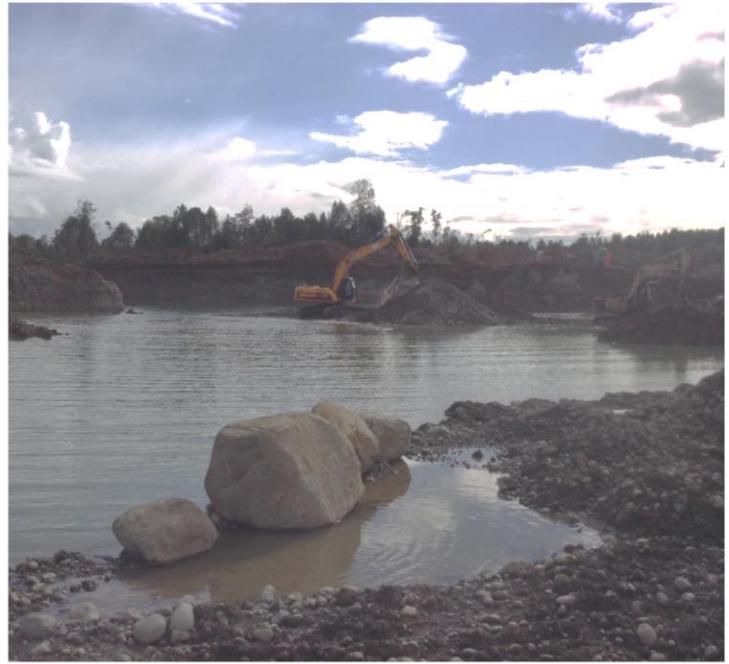
Fotografía 5.

Descripción del medio de prueba: Se observa como el material extraído por la retroexcavadora es acumulado para posteriormente ser cargado y traslado al nuevo sector de proceso de material.

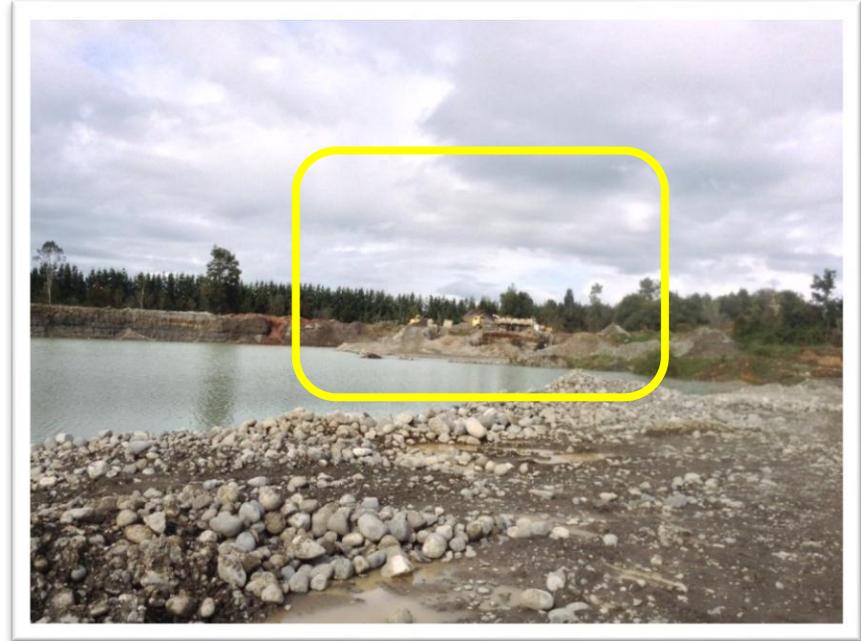
Fotografía 6.

Descripción del medio de prueba: Se observa al fondo el nuevo sector destinado al proceso del material extraído desde el pozo de lastre

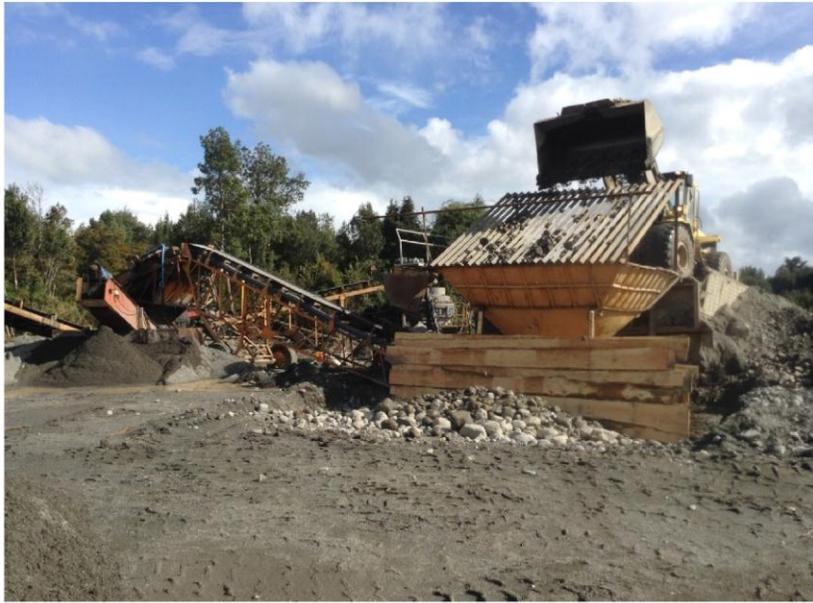
Fotografía 7.

N° Hecho constatado	Materia específica objeto de la fiscalización ambiental.	Exigencia asociada	Resultados/ Hallazgo
			<p>Luego se constató la existencia de un nuevo sector de trabajo el cual está constituido por 1 cargador y 1 equipo chancador cono además de 1 equipo generador petrolero y 2 bombas para extraer y recircular agua en el proceso de chancado de material (Ver fotografía n° 6, 7 y 8).</p> <p>En este sector se observó como el cargador coloca el material en un harnero para posteriormente ser procesado por el equipo chancador en grava, gravilla y arena (Ver fotografía ni 9 y 10)</p> <p>De acuerdo al Sr. Nelson Hernández, operador de la planta, estos equipos se instalaron hace aproximadamente un mes y medio atrás produciendo actualmente unos 1300 m³ mensuales.</p> <p>Aquí se observó cómo se cargó un camión con aproximadamente 20 m³ de gravilla (Ver fotografía ni 11 y 12)</p> <p>Por otra parte, el Sr. Hernández indicó que ellos arrendaban el pozo de lastre al Sr. Jerman Kuschel</p> <p>Durante el transcurso de la actividad de fiscalización se observó el ingreso de camiones como el reingreso del camión placa patente WU 27*23 a las 10:35 horas y que se retiró una vez cargado con material por la retroexcavadora a las 10:46 horas como el funcionamiento del equipo chancador cono</p> <p>En consecuencia, de la actividad de inspección ambiental se desprenden los siguientes hallazgos:</p> <ul style="list-style-type: none"> • Se constató la operación del pozo de lastre mediante la extracción de material a través de un retroexcavadora • Se constató que existe un nuevo sector de proceso de material conformado por un equipo chancador, un

Descripción del medio de prueba: Se observa el nuevo sector de trabajo, el cual consta de un cargador y un equipo chancador tipo cono.

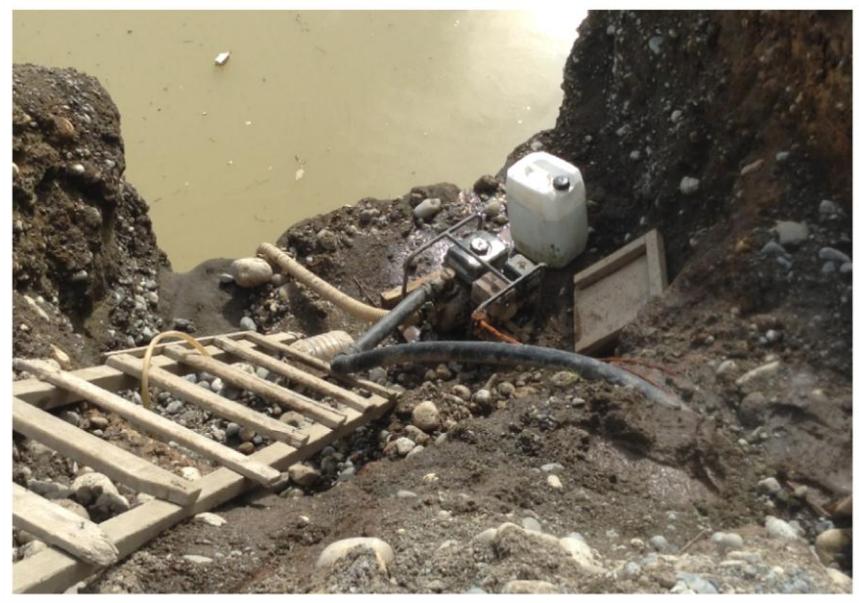
Fotografía 8.

Descripción del medio de prueba: Se observa bomba para extracción de agua utilizada en el proceso de chancado.

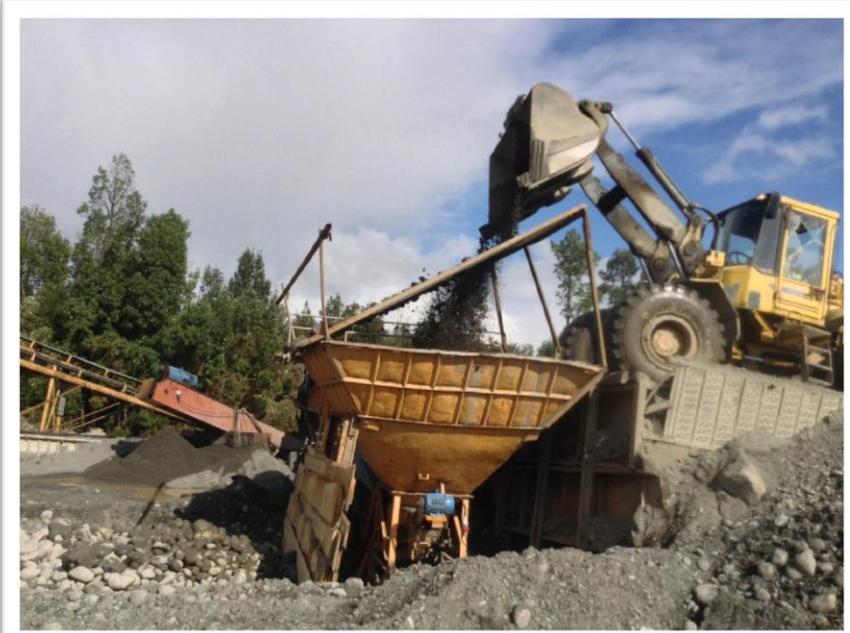
Fotografía 9.

Descripción del medio de prueba: Se observa como el cargador vierte sobre el harnero el material para filtrarlo según tamaño.

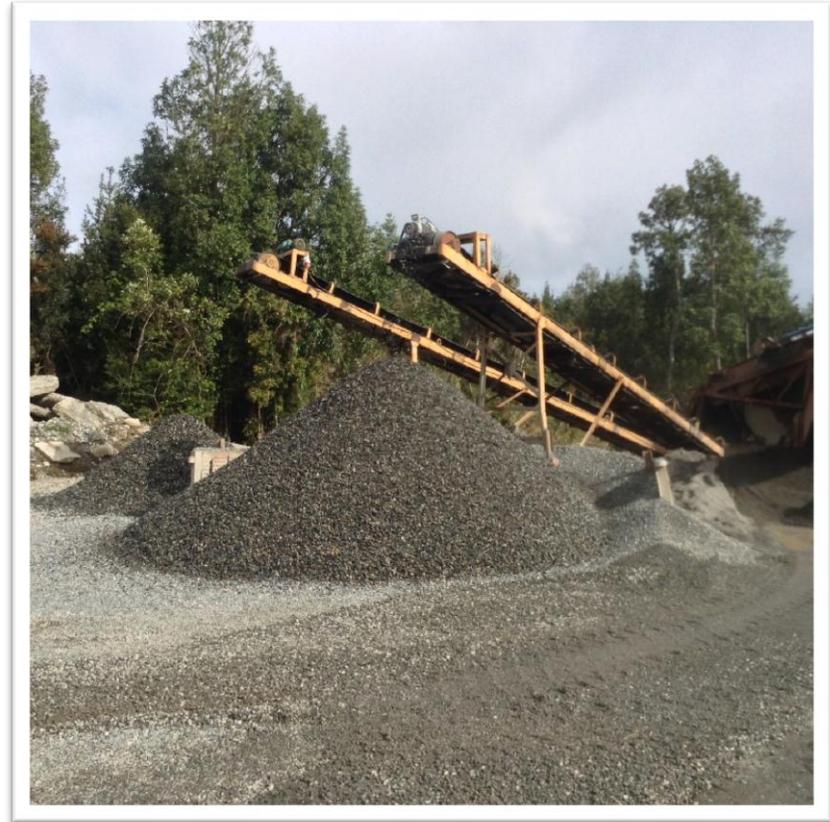
Fotografía 10.

Descripción del medio de prueba: Se observa el material una vez procesado por el equipo chancador tipo cono en este caso grava y gravilla además de arena.

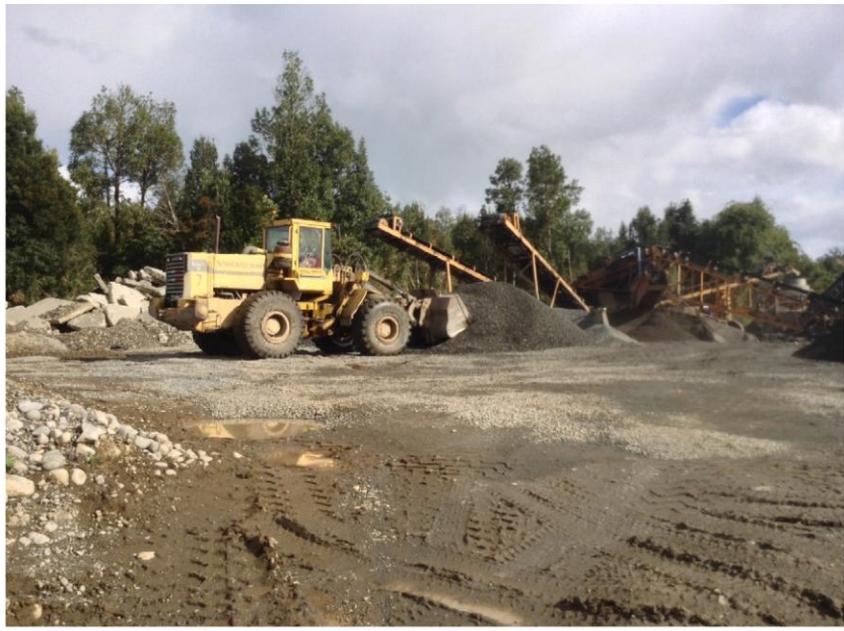
Fotografía 11.

Descripción del medio de prueba: Se observa como el cargador toma el material ya procesado para trasladarlo al camión placa patente placa patente XB 36*41.

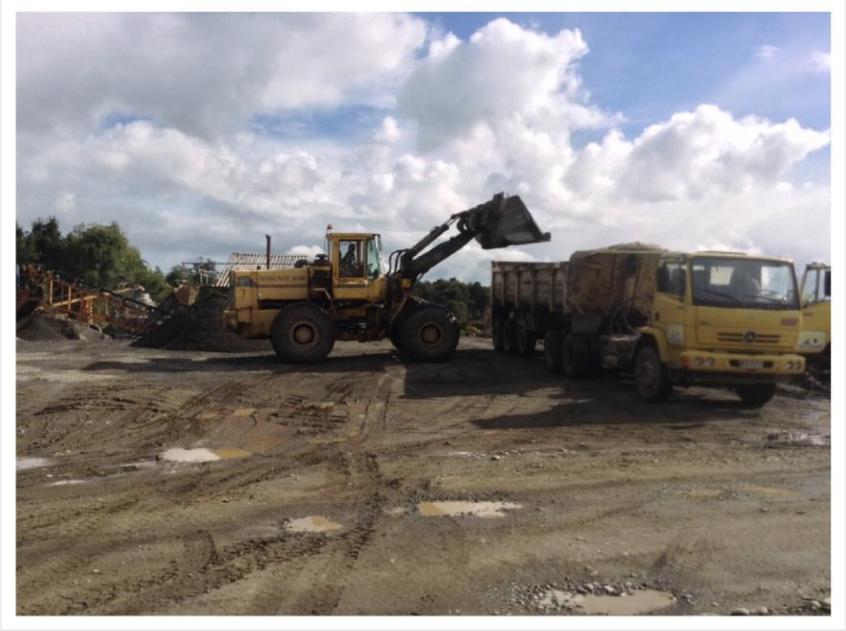
Fotografía 12.

Descripción del medio de prueba: Se observa proceso de carga de material ya procesado en camión placa patente XB 36*41.
