## INFORME DE FISCALIZACIÓN AMBIENTAL

### INSPECCIÓN AMBIENTAL

#### PLANTEL PORCINO AGRÍCOLA LOS TILOS

DFZ-2016-2812-XIII-SRCA-IA

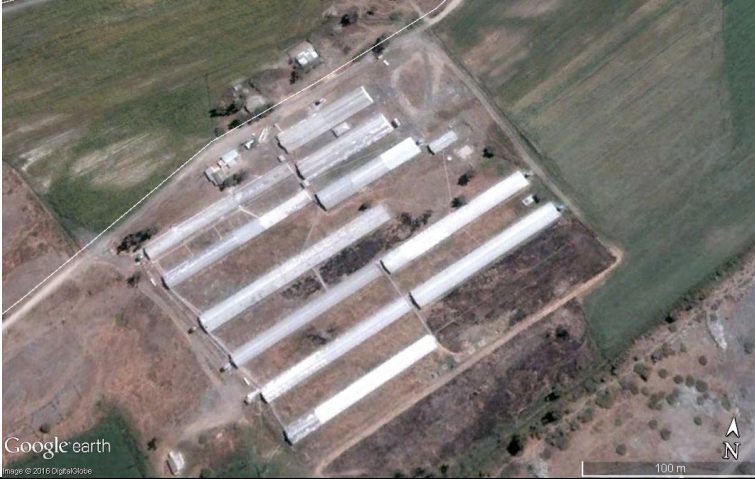
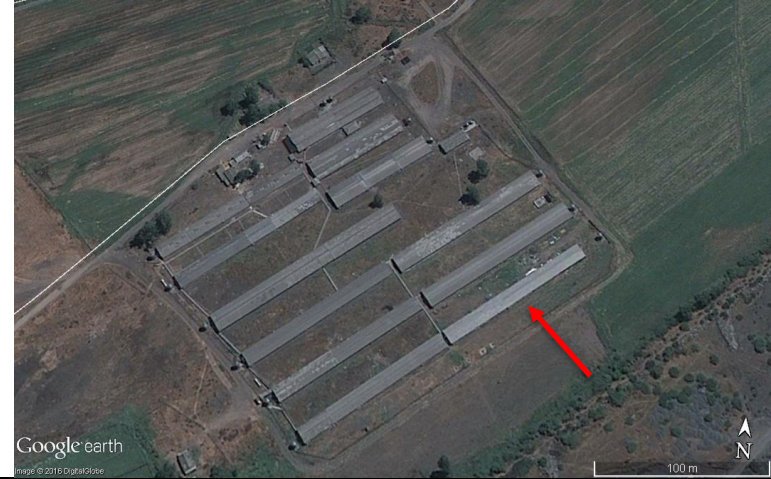
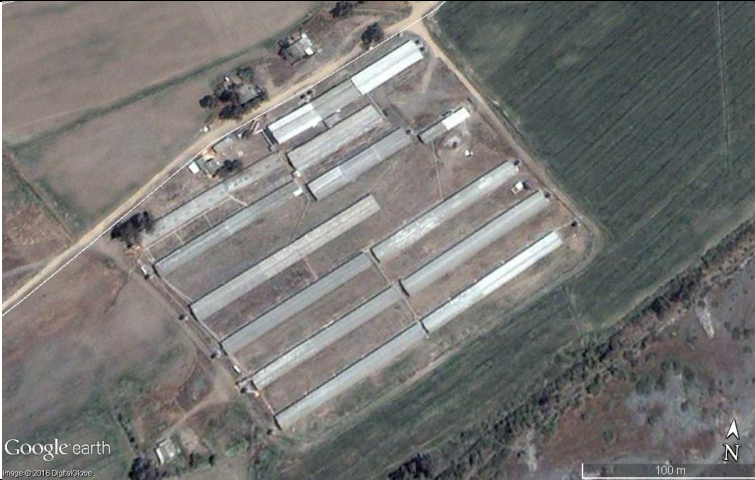
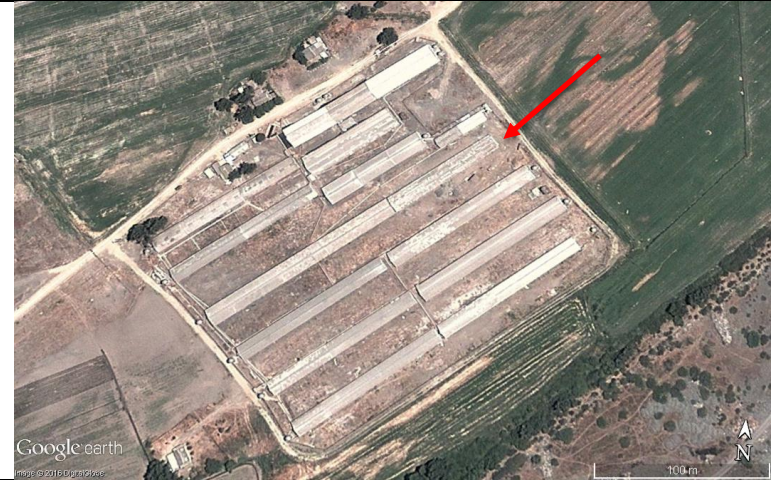
- b. Respecto de lo que se pudo cotejar de las figuras de Google Earth, se puede indicar lo siguiente respecto de los pabellones construidos:
  - Sitio 1: se observó que entre los años 2007 y 2010, y los años 2012 y 2013, fueron ampliados los pabellones del sitio de reproducción (Figuras 4, 5, 6 y 7).

<b>Figura 4.</b>		<b>Fecha: 2007</b>		<b>Figura 5.</b>		<b>Fecha: 2010</b>	
<b>Coordenadas DATUM WGS84 HUSO 19S</b>		<b>Norte: 6.262.588 m.</b>	<b>Este: 330.017 m.</b>	<b>Coordenadas DATUM WGS84 HUSO 19S</b>		<b>Norte: 6.262.588 m.</b>	<b>Este: 330.017 m.</b>
<b>Descripción medio de prueba: Sitio reproductoras, Plantel Los Tilos.</b>				<b>Descripción medio de prueba: Sitio reproductoras, Plantel Los Tilos.</b>

<b>Figura 6.</b>		<b>Fecha: 2012</b>		<b>Figura 7.</b>		<b>Fecha: 2013</b>	
<b>Coordenadas DATUM WGS84 HUSO 19S</b>		<b>Norte: 6.262.588 m.</b>	<b>Este: 330.017 m.</b>	<b>Coordenadas DATUM WGS84 HUSO 19S</b>		<b>Norte: 6.262.588 m.</b>	<b>Este: 330.017 m.</b>
<b>Descripción medio de prueba: Sitio reproductoras, Plantel Los Tilos.</b>				<b>Descripción medio de prueba: Sitio reproductoras, Plantel Los Tilos.</b>

- c. De las figuras cotejadas, se verificó que las ampliaciones y construcciones de los pabellones se realizaron en los Sitios 1, 2 y 3B, y no sólo en el Sitio 3B como indicó el titular, respecto de las modificaciones realizadas desde el primer año de funcionamiento del plantel al año 2016. Además, el titular indicó que los pabellones en el Sitio 3B se construyeron durante el año 2006; sin embargo, se verificó con las figuras que éstos comenzaron a construirse entre los años 2004 y 2005.

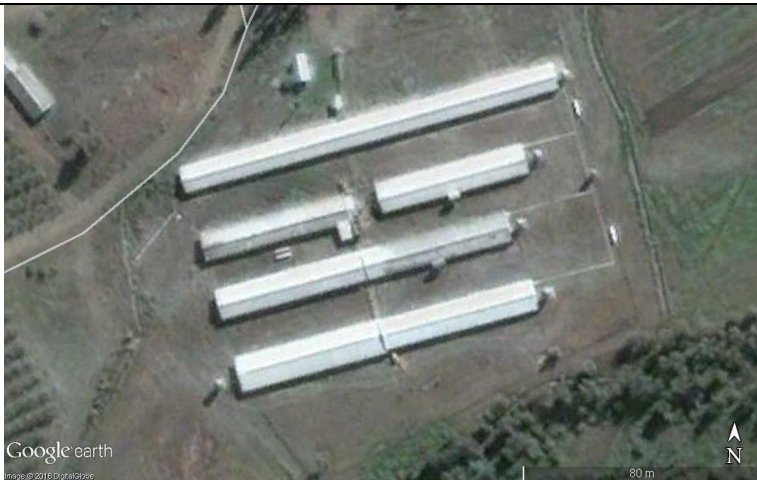
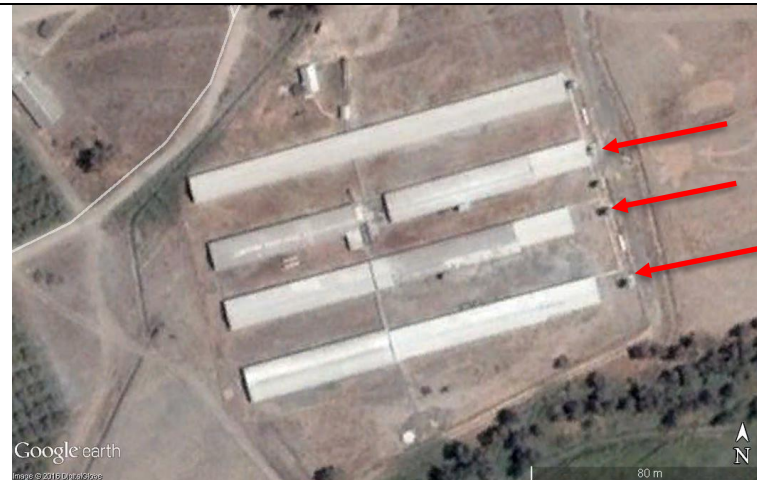
<b>Figura 8.</b>	<b>Fecha: 2004</b>	<b>Figura 9.</b>	<b>Fecha: 2005</b>
------------------	--------------------	------------------	--------------------

- Sitio 2: se observó que entre los años 2004 y 2005, fueron ampliados los pabellones del sitio de recría (Figuras 8 y 9).
  - Sitio 3A: no se observaron modificaciones.

Descripción medio de prueba: Sitio recría, Plantel Los Tilos.	Descripción medio de prueba: Sitio recría, Plantel Los Tilos.
---	---

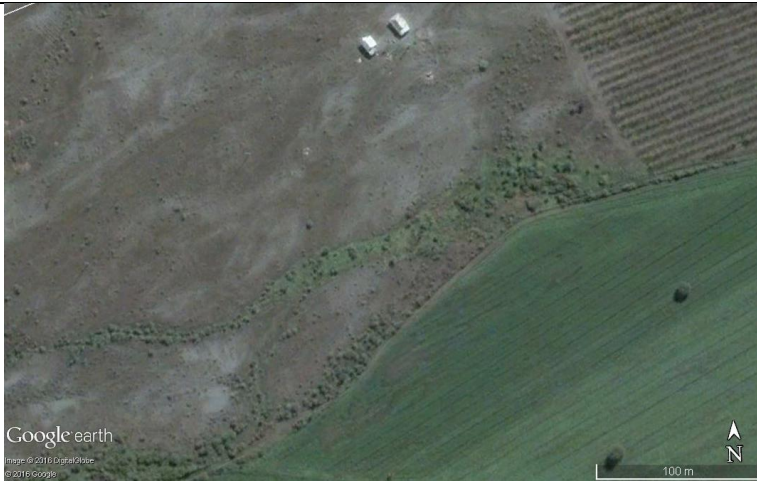
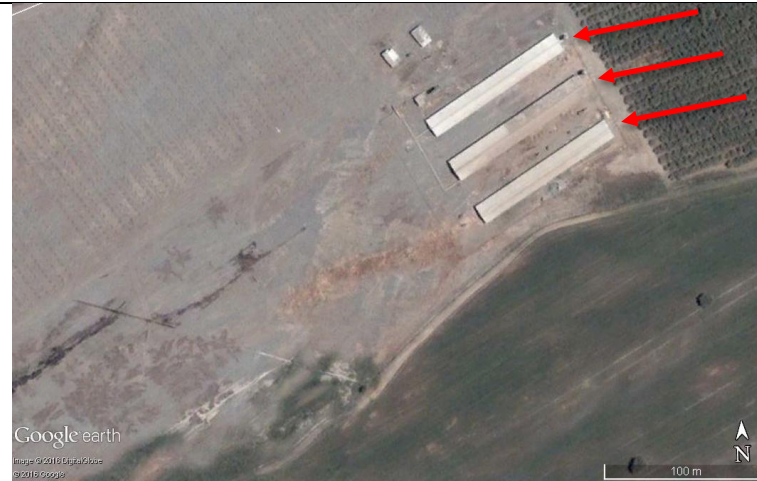
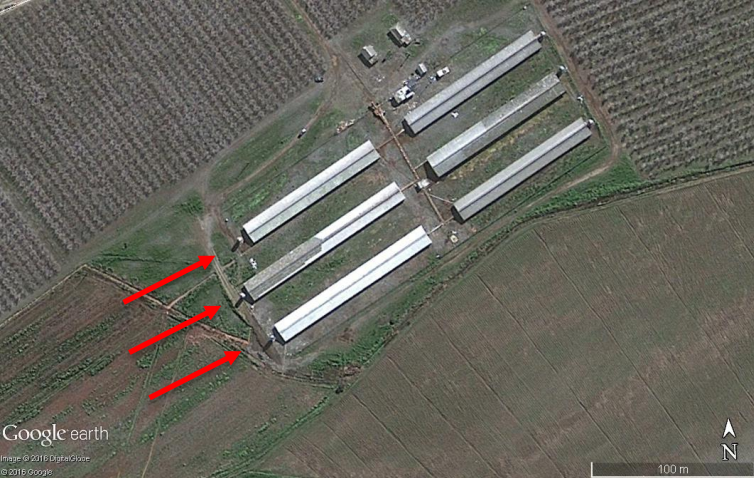
<b>Figura 10.</b>	<b>Fecha: 2004</b>	<b>Figura 11.</b>	<b>Fecha: 2005</b>
-------------------	--------------------	-------------------	--------------------

- Sitio 3B: se observó que entre los años 2004 y 2005, se comenzaron a construir los primeros pabellones del Sitio 3B, y entre los años 2007 y 2011 se construyeron nuevos pabellones en este Sitio (Figuras 10, 11 y 12).

<b>19S</b>				
<b>Descripción medio de prueba:</b> Sitio Engorda 3B, Plantel Los Tilos.		<b>Descripción medio de prueba:</b> Sitio Engorda 3B, Plantel Los Tilos.		
<b>Registros</b>

<b>Figura 12.</b>				<b>Fecha:</b> 2011
<b>Coordenadas DATUM WGS84 HUSO 19S</b>		<b>Norte:</b> 6.261.541 m.		<b>Este:</b> 328.405 m.
<b>Descripción medio de prueba:</b> Sitio Engorda 3B, Plantel Los Tilos.

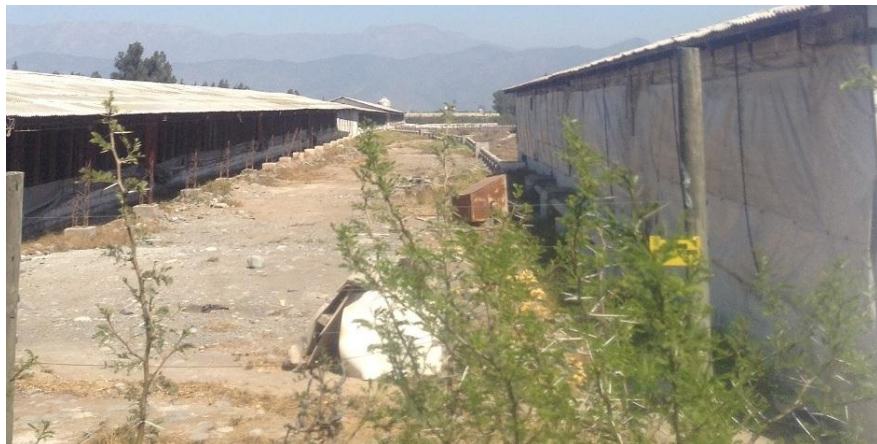
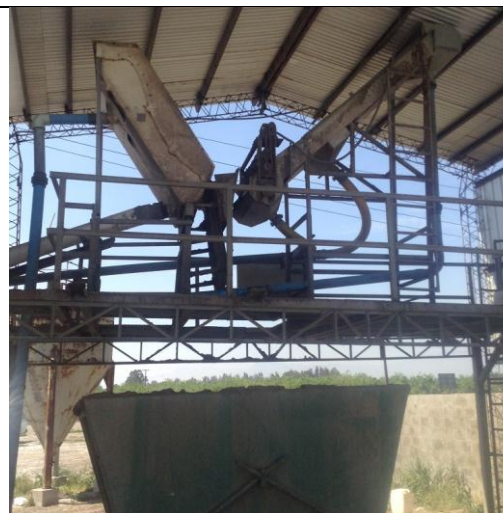
- b. En cada pabellón se utilizan sistemas de lavado con agua de pozo profundo, los que se realizan durante la mañana, según lo indicado por Patricio Salazar. El purín (agua de lavado y excretas) es conducido por un sistema de cañerías sanitarias y acequias impermeabilizadas con cemento, para ser tratadas en los sistemas de tratamiento de purines (Fotografía 1).

- f. De acuerdo a lo observado en terreno y lo indicado por personal del plantel, el sistema de tratamiento de purín ubicado a un costado del Sitio 3A, consiste en la recepción del purín en un pozo de homogeneización, para luego ser elevado por bomba a uno de los dos filtros parabólicos. Desde los filtros, se obtiene la separación de la fracción sólida del purín (guano), que es depositado en un coloso. La fracción líquida del purín, es conducida a un cono decantador, desde el cual el líquido sobrenadante es dirigido a la laguna de acumulación (laguna 1) que se ubica a un costado del filtro, y el lodo acumulado es transportado a la cancha de secado de guano (Fotografía 2).

<b>Fotografía 1.</b>		<b>Fecha:</b> 27-09-2016		<b>Fotografía 2.</b>		<b>Fecha:</b> 27-09-2016	
<b>Coordenadas DATUM WGS84 HUSO 19S</b>		<b>Norte:</b> 6.262.683,58 m.	<b>Este:</b> 330.094 m.	<b>Coordenadas DATUM WGS84 HUSO 19S</b>		<b>Norte:</b> 6.262.168,5 m.	<b>Este:</b> 329.200 m.
<b>Descripción medio de prueba:</b> Cañerías que conducen purín desde los pabellones.				<b>Descripción medio de prueba:</b> Filtros parabólicos desde donde se obtiene guano que es depositado en coloso.

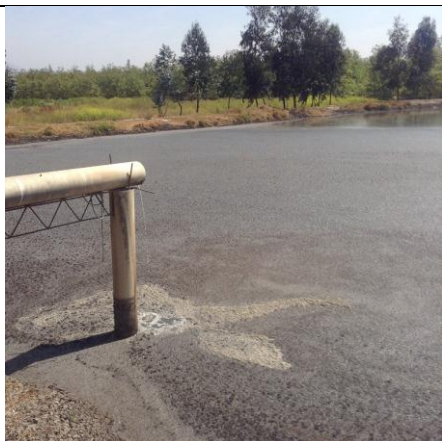
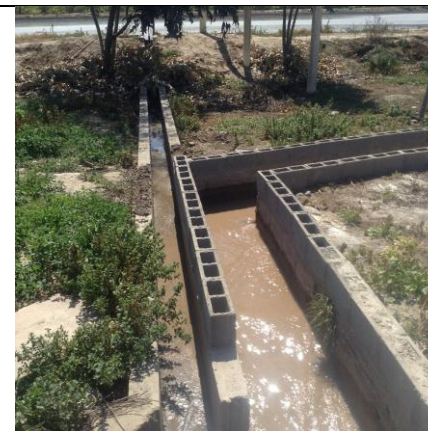
<b>Fotografía 3.</b>		<b>Fecha:</b> 27-09-2016		<b>Fotografía 4.</b>		<b>Fecha:</b> 27-09-2016	
<b>Coordenadas DATUM WGS84 HUSO 19S</b>		<b>Norte:</b> 6.262.187 m.	<b>Este:</b> 329.184 m.	<b>Coordenadas DATUM WGS84 HUSO 19S</b>		<b>Norte:</b> 6.262.167,7 m.	<b>Este:</b> 329.183 m.

Se observó que dicha laguna, se encontraba en su máxima capacidad y que su contenido era de un color oscuro con sólido sobrenadante (Fotografía 3). También se observó el punto donde la fracción líquida del purín es mezclada con agua de un canal proveniente del Río Maipo, para ser utilizada en riego de potreros de cultivo de la misma empresa (Fotografía 4).

<b>Descripción medio de prueba:</b> Laguna de acumulación N° 1.	<b>Descripción medio de prueba:</b> Punto de dilución de efluente con agua de canal.
---	--

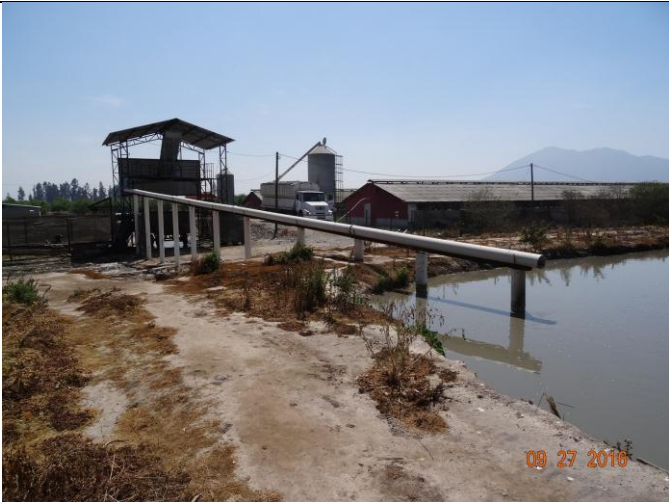
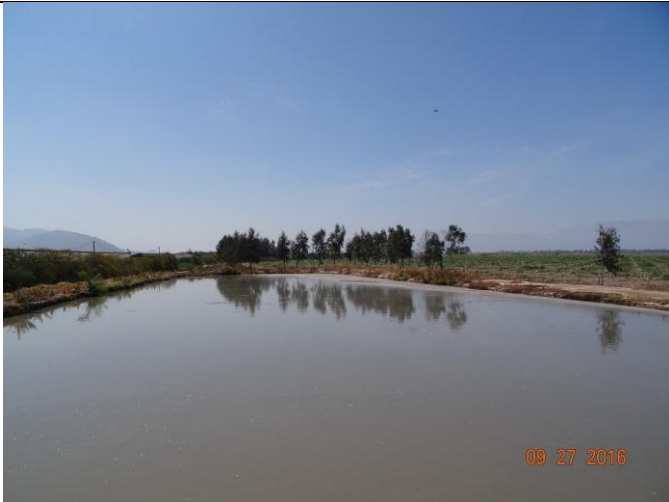
<b>Fotografía 5.</b>	<b>Fecha:</b> 27-09-2016	<b>Fotografía 6.</b>	<b>Fecha:</b> 27-09-2016
<b>Coordenadas DATUM WGS84 HUSO 19S</b>	<b>Norte:</b> 6.261.426,7 m.	<b>Este:</b> 328.315 m.	<b>Coordenadas DATUM WGS84 HUSO 19S</b>
	<b>Norte:</b> 6.261.406,8 m.	<b>Este:</b> 328.327 m.

- g. De acuerdo a lo observado en terreno y lo indicado por personal del plantel, el sistema de tratamiento de purín ubicado a un costado del Sitio 3B, consiste en la recepción del purín en un pozo de homogeneización, para luego ser elevado por bomba a un filtro parabólico. Desde el filtro, se obtiene la separación de la fracción sólida del purín (guano), que es depositado en un coloso. La fracción líquida del purín, es conducida a una laguna de acumulación (laguna 2) que se ubica a un costado del filtro (Fotografía 5).

Se observó que dicha laguna, se encontraba en su máxima capacidad y que su contenido era de un color más claro en comparación a la otra laguna (Fotografía 6). También se observó el punto donde la fracción líquida del purín es mezclada con agua de un canal proveniente del Río Maipo, para ser utilizada en riego de potreros de cultivo de la misma empresa.

<b>Descripción medio de prueba:</b> Sistema de tratamiento primario de purines, Sitio 3B.	<b>Descripción medio de prueba:</b> Laguna de acumulación N° 2.
---	---

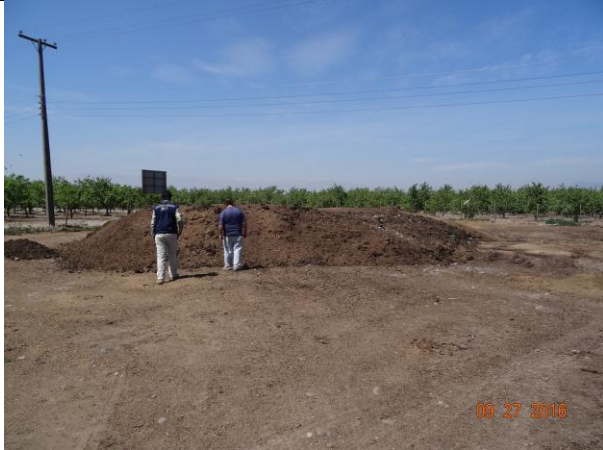
<b>Fotografía 7.</b>	<b>Fecha:</b> 27-09-2016
----------------------	--------------------------

- h. Según lo indicado por Patricio Salazar, no hay caudalímetro para el purín líquido y además indicó, que la cantidad de purín tratado, tiene directa relación con la cantidad de cerdos que posee el plantel.
- i. La fracción líquida de purín es diluida con agua de canal, para ser utilizada en riego de pre-siembras. Según lo indicado por Miguel Miranda, al momento de la inspección, no se estaba regando, ya que estaban con trabajos de preparación de la tierra.
- j. El guano obtenido de ambos sistemas de tratamiento de purines, es depositado en una cancha de secado ubicado a un costado del Sitio 3A, para su estabilización, siendo utilizado en las plantaciones de árboles frutales (nogales, almendros y ciruelos) de la misma empresa, ubicados en los alrededores de los pabellones de cerdos (Fotografía 7).

**Descripción medio de prueba:** Cancha de secado, a un costado de Sitio 3A y sistema de tratamiento primario de purines y laguna N°1.

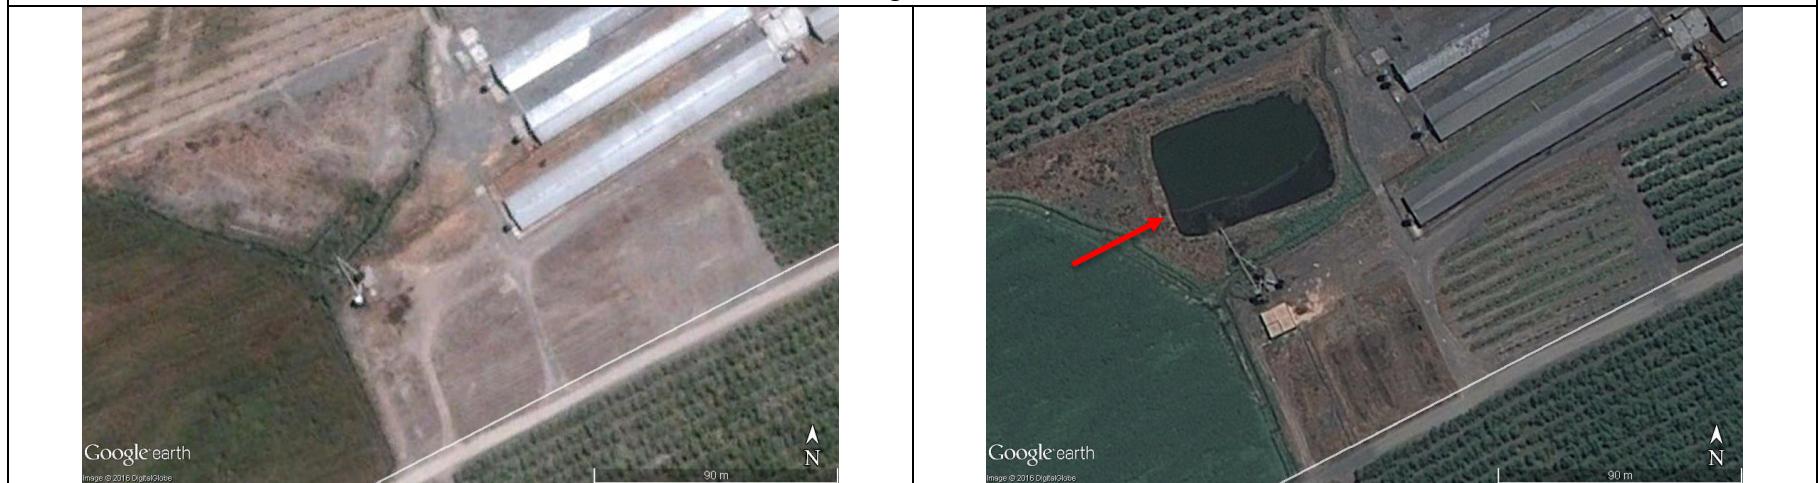
<b>Figura 13.</b>	<b>Fecha:</b> 2007	<b>Figura 14.</b>	<b>Fecha:</b> 2010
-------------------	--------------------	-------------------	--------------------

- c. Respecto de lo que se pudo cotejar de las figuras de Google Earth, podemos indicar lo siguiente de los sistema de tratamiento primario:
- Sistema de tratamiento primario con descarga en laguna 1, ubicado a un costado del Sitio 3A: respecto del sistema de tratamiento existente, se observó una modificación entre los años 2007 y 2010, atendido a que fue construida la laguna de acumulación 1 (Figura 13 y 14).

- d. De las figuras cotejadas, se verificó que la construcción de la laguna 1 del Sistema de tratamiento de purines, no fue construida previo al año 1997 como indicó el titular, sino que entre los años 2007 y 2010.

**Descripción medio de prueba:** Sistema de tratamiento primario y laguna 1, Plantel Los Tilos.

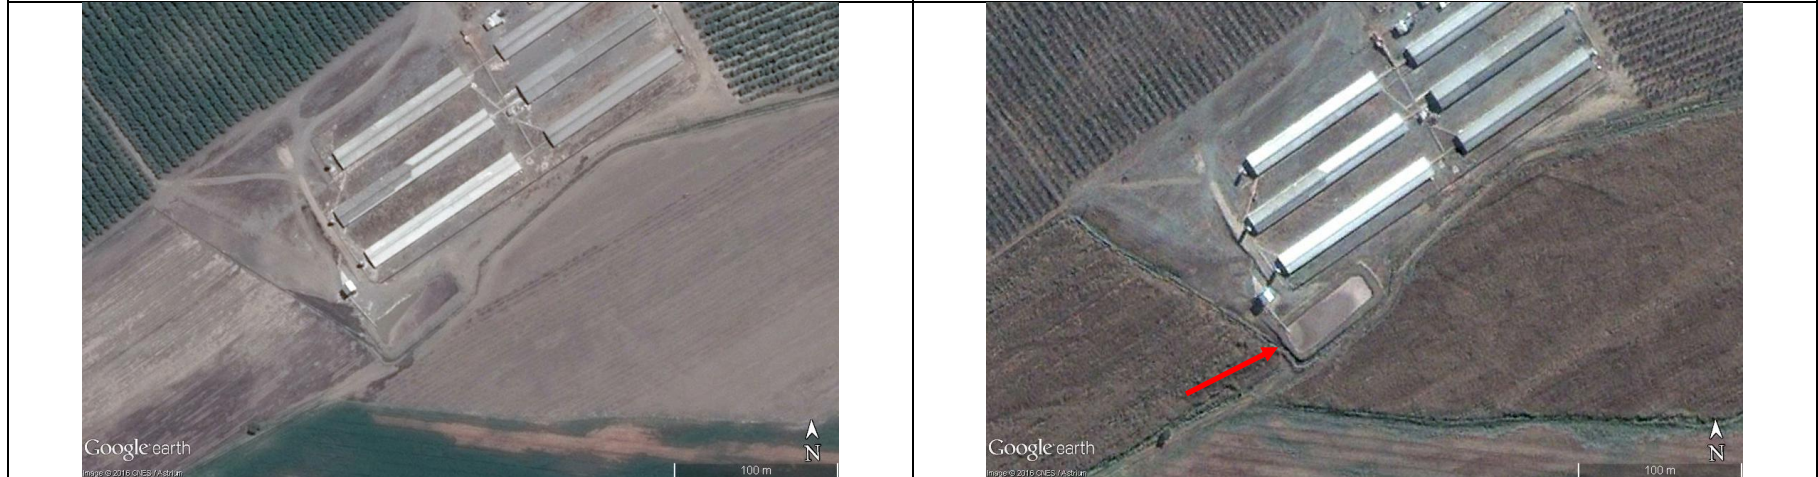
- Sistema de tratamiento primario con descarga en laguna 2, ubicado a un costado del Sitio 3B: se observó que a partir del año 2012, se construyó el sistema de tratamiento primario, el cual incorporó una laguna de acumulación a un costado del mismo (Figura 15 y 16).

<b>Figura 15.</b>		<b>Fecha: 2012</b>		<b>Figura 16.</b>		<b>Fecha: 2013</b>	
<b>Coordenadas DATUM WGS84 HUSO 19S</b>	<b>Norte: 6.261.541 m.</b>	<b>Este: 328.405 m.</b>	<b>Coordenadas DATUM WGS84 HUSO 19S</b>	<b>Norte: 6.261.541 m.</b>	<b>Este: 328.405 m.</b>		
<b>Descripción medio de prueba:</b> Sistema de tratamiento primario y laguna 2, Plantel Los Tilos.				<b>Descripción medio de prueba:</b> Sistema de tratamiento primario y laguna 2, Plantel Los Tilos.
