**INFORME DE FISCALIZACIÓN AMBIENTAL**

**INSPECCIÓN AMBIENTAL**

**EXTRACCIÓN DE ÁRIDOS CATALÁN**

**DFZ-2016-1053-XIII-SRCA-IA**

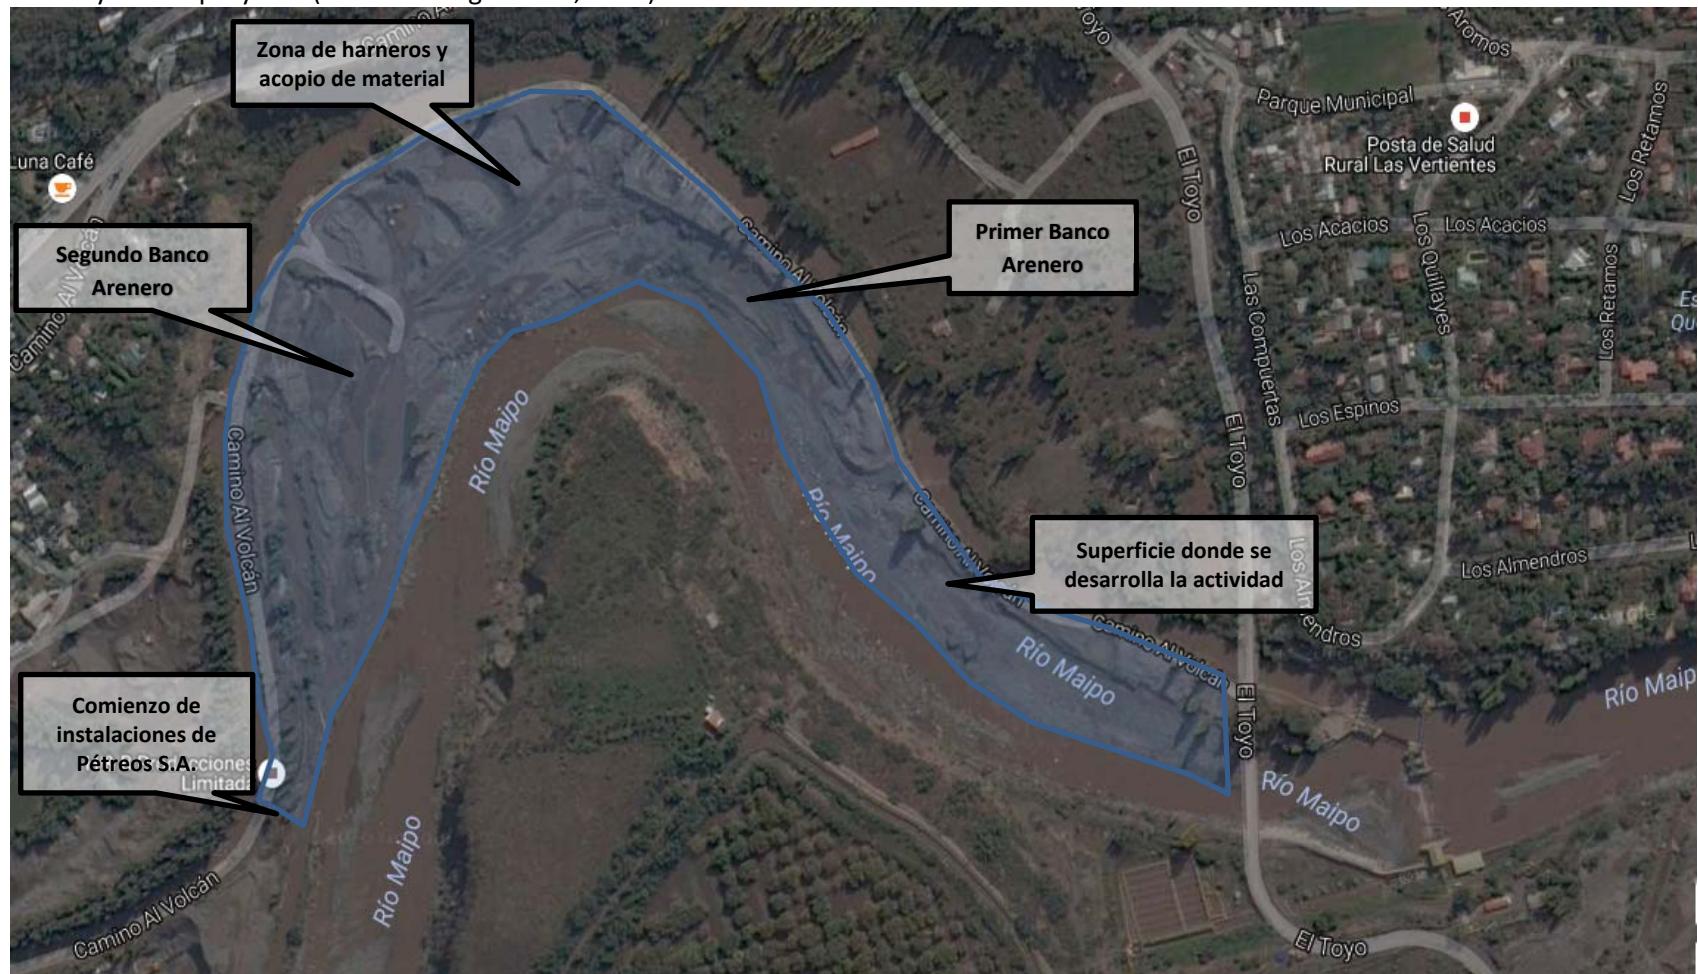
**Figura 2.** Layout del proyecto (Fuente: Google Earth, 2017).

- d. Se observaron obras correspondientes a los dos bancos areneros, los que no estaban siendo operados al momento de la inspección (Figura 2). El primer banco arenero (Fotografía 4 y 5) recibe aguas directamente del río Maipo, a través de una manga de captación; se observó que parte de su muro está caído. A lo anterior, Miguel Catalán Román indicó, que producto de las fuertes lluvias del mes de abril del año 2016, la crecida del río destruyó parte del muro del primer banco.

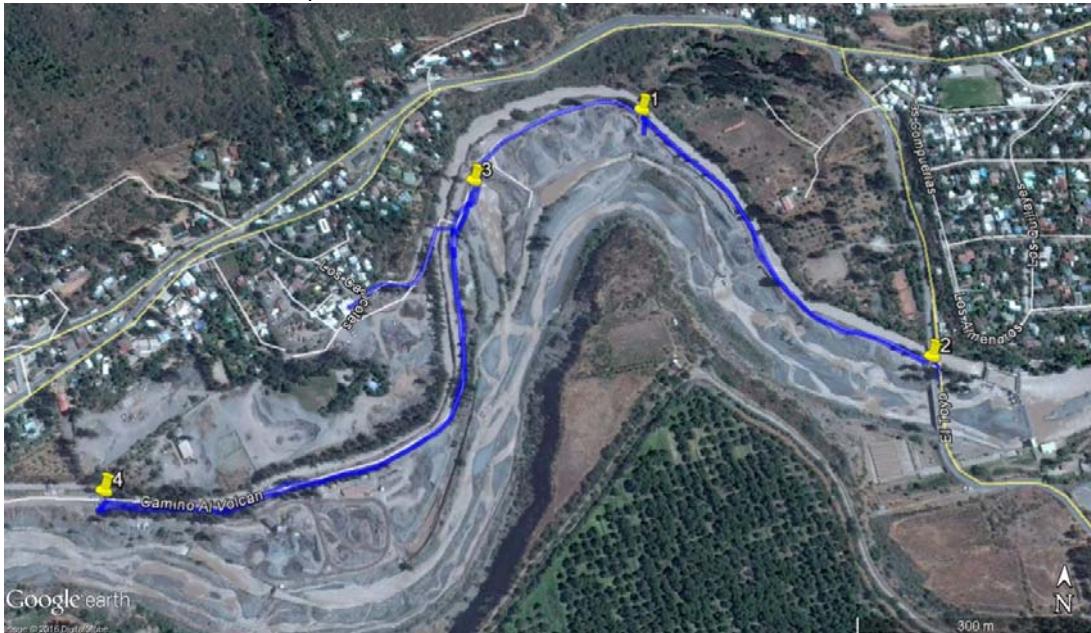
Figura 3. Recorrido realizado en la inspección ambiental del 30-05-2016

Nº de estación	Nombre del sector	Descripción estación
1	Vista panorámica de las instalaciones (bancos areneros)	Coordenada: N 362.886 ; E 6.282.496
2	Aguas arriba de la instalación (Puentes San Carlos)	Coordenada: N 363.296 ; E 6.282.139
3	Vista panorámica de las instalaciones	Coordenada: N 362.644 ; E 6.282.369
4	Aguas abajo de la instalación	Coordenada: N 362.176 ; E 6.281.903

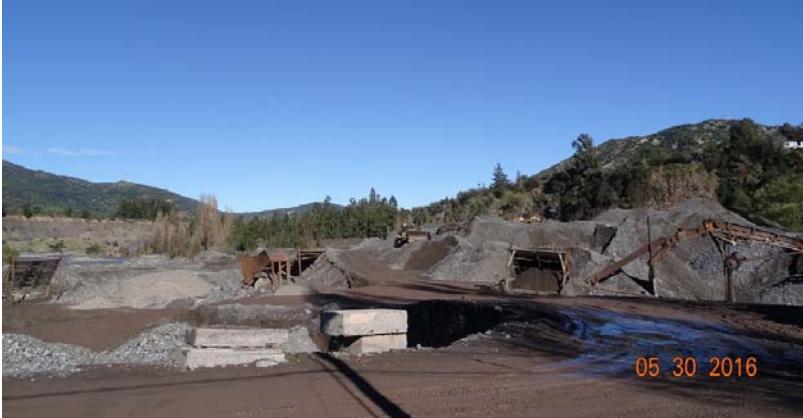
Fotografía 1.	Fecha: 30-05-2016
Coordenadas DATUM WGS84 HUSO 19S	Norte: 6.282.449 m. Este: 362.816 m.
Descripción medio de prueba: Se observaron harneros y retroexcavadoras en la instalación de Catalán Herrera Hnos.

- f. En base a lo anterior, y lo constatado en terreno, se puede indicar que las fuentes de ruido producto de la actividad de la empresa Catalán Herrera Hnos., corresponden principalmente a los vehículos de trabajo como retroexcavadoras, cargadores frontales y camiones, y que además, los informes de ruido presentados por el denunciado y denunciante, no permiten evaluar el cumplimiento de la norma vigente al momento de la medición.

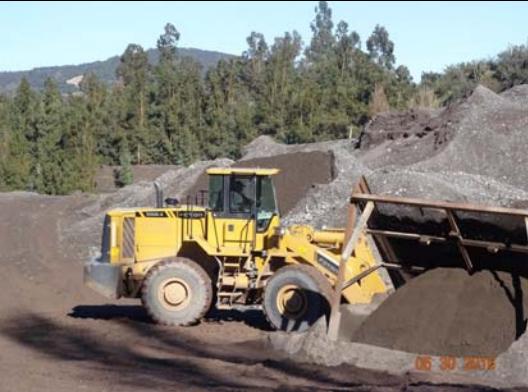
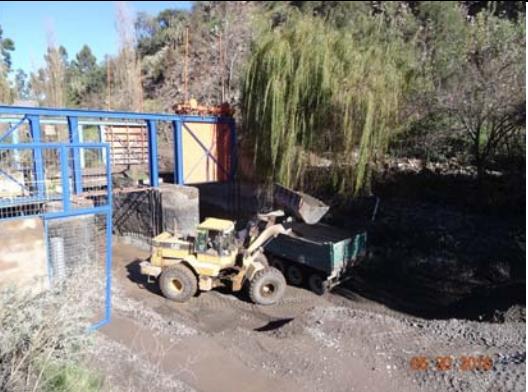
- a. Durante la inspección, el recorrido se realizó a través de un camino de tierra privado de la empresa, observándose trabajos de movimiento de material desde distintos puntos de la instalación (Fotografía 2) y un constante flujo de camiones, provenientes de la limpieza del canal San Carlos, la cual se efectúa con diversas maquinarias (Fotografía 3).

<b>Fotografía 2.</b>	<b>Fecha:</b> 30-05-2016	<b>Fotografía 3.</b>	<b>Fecha:</b> 30-05-2016
<b>Coordenadas DATUM WGS84 HUSO 19S</b>   <b>Norte:</b> 6.282.449 m.   <b>Este:</b> 362.816 m.		<b>Coordenadas DATUM WGS84 HUSO 19S</b>   <b>Norte:</b> 6.282.449 m.   <b>Este:</b> 362.816 m.	
<b>Descripción medio de prueba:</b> Trabajos en la zona de harneros y acopio de material		<b>Descripción medio de prueba:</b> Labores de limpieza del canal San Carlos.

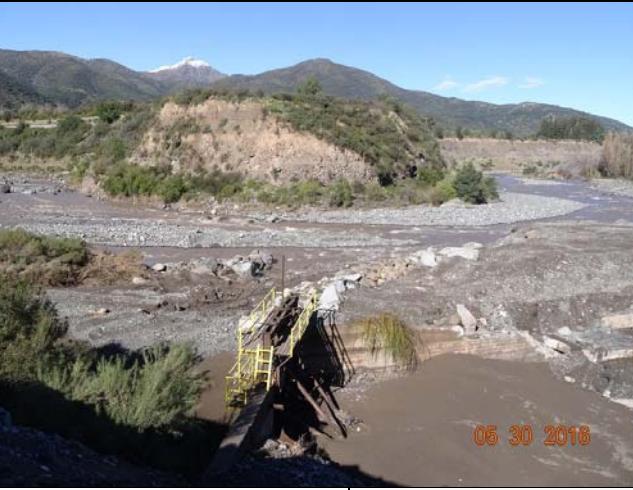
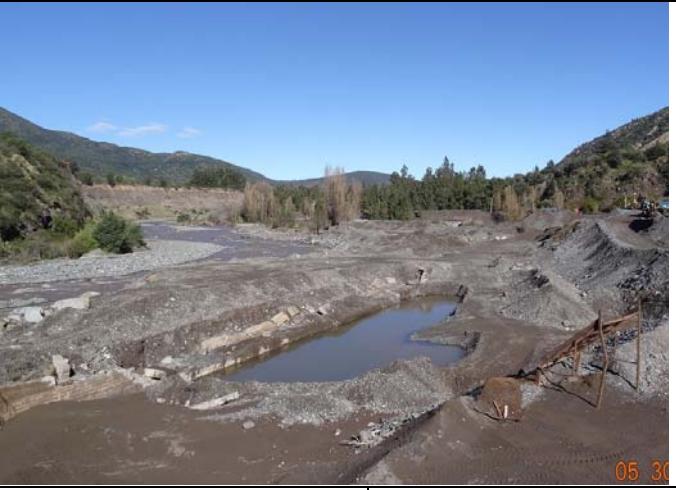
<b>Fotografía 4.</b>	<b>Fecha:</b> 30-05-2016	<b>Fotografía 5.</b>	<b>Fecha:</b> 30-05-2016
<b>Coordenadas DATUM WGS84 HUSO 19S</b>   <b>Norte:</b> 6.282.449 m.   <b>Este:</b> 362.816 m.		<b>Coordenadas DATUM WGS84 HUSO 19S</b>   <b>Norte:</b> 6.282.449 m.   <b>Este:</b> 362.816 m.	
<b>Descripción medio de prueba:</b> Primer banco arenero		<b>Descripción medio de prueba:</b> Primer banco arenero con muro caído.

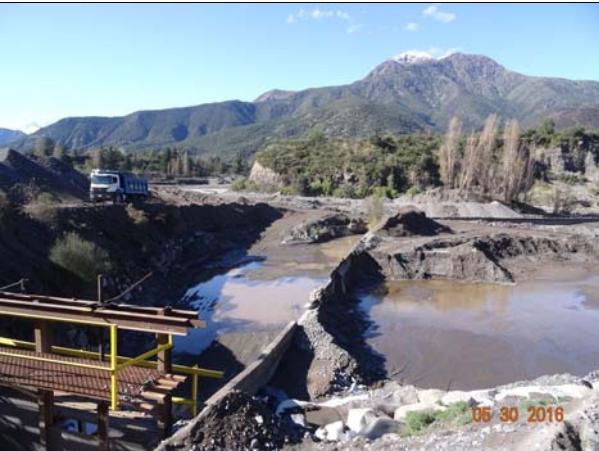
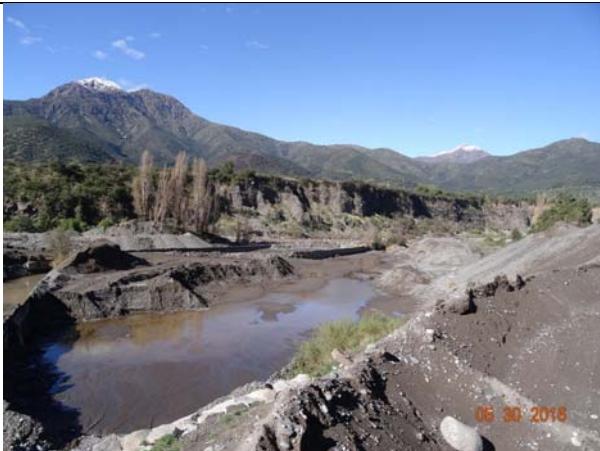
- e. Se observó una bocatoma que permite que las aguas del canal San Carlos, sean enviadas al segundo banco arenero, cuando está operando (Fotografía 6 y 7).

Fotografía 6.	Fecha: 30-05-2016	Fotografía 7.	Fecha: 30-05-2016
Coordenadas DATUM WGS84 HUSO 19S	Norte: 6.282.449 m.	Coordenadas DATUM WGS84 HUSO 19S	Norte: 6.282.449 m.
Este: 362.816 m.	Este: 362.816 m.	Este: 362.816 m.	Este: 362.816 m.
Descripción medio de prueba: Segundo banco arenero		Descripción medio de prueba: Segundo banco arenero

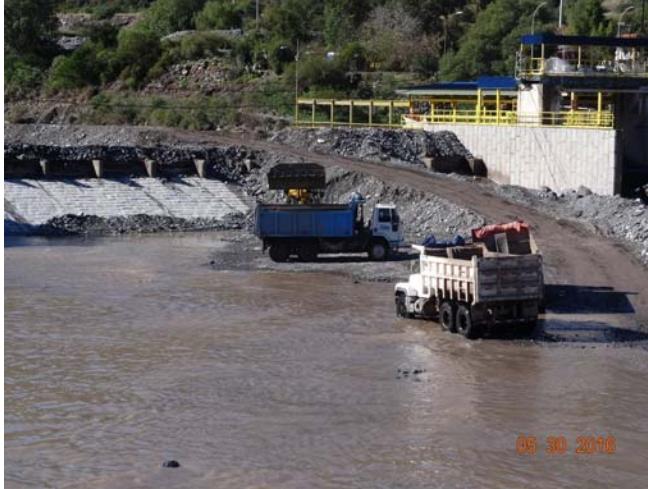
- g. Se observaron trabajos de limpieza a la altura de la bocatoma de Aguas Andinas (Fotografía 8), por parte del titular Catalán Herrera Hnos., en la parte del río Maipo, con maquinaria pesada y tres camiones. Miguel Catalán Román indicó que ello es en base a un convenio de mantención que suscribieron con la empresa de Aguas Andinas.

Fotografía 8.	Fecha: 30-05-2016		
Coordenadas DATUM WGS84 HUSO 19S	Norte: 6.282.137 m.		
Este: 363.301 m.			
Descripción medio de prueba: Limpieza en bocatoma de Aguas Andinas.
