INFORME TÉCNICO DE FISCALIZACIÓN AMBIENTAL

PLANTA PRODUCTORA DE HUEVOS EVITA
UF 17008

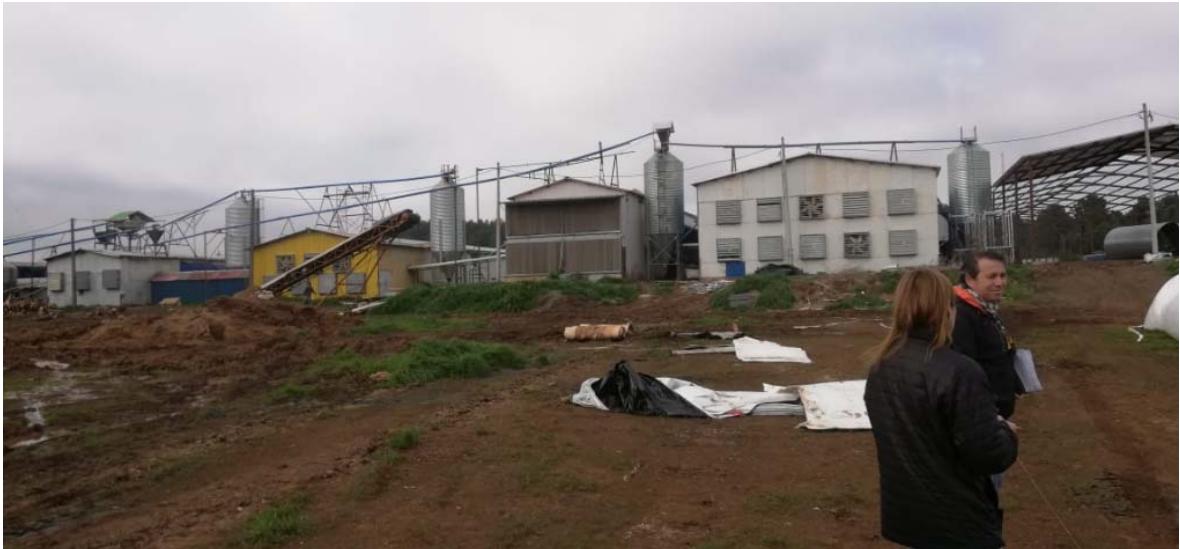
| Sector Pabellones de Gallinas Ponedoras | | |
|--|---|---|
| Fotografía 4. | Fecha: 11-09-2019 | |

| Sector Pabellones de Gallinas Ponedoras | | |
| Descripción del medio de prueba: | La fotografía muestra pabellones de posturas operativos | |

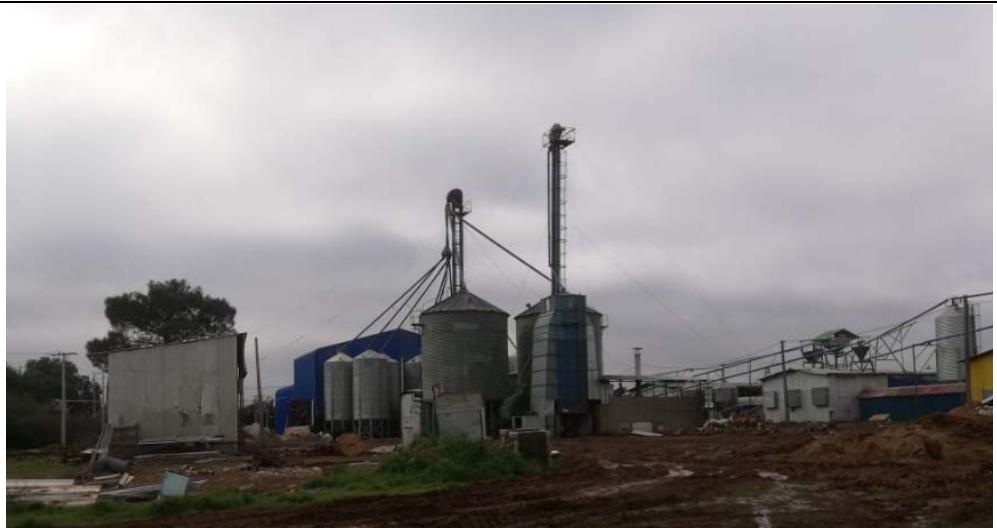
| Fábrica de Alimentos (molienda) | | |
|--|---|---|
| Fotografía 5. | Fecha: 11-09-2019 | |

| Fábrica de Alimentos (molienda) | | |
| Descripción del medio de prueba: | La fotografía muestra fábrica de alimento, molienda y alimento. | |

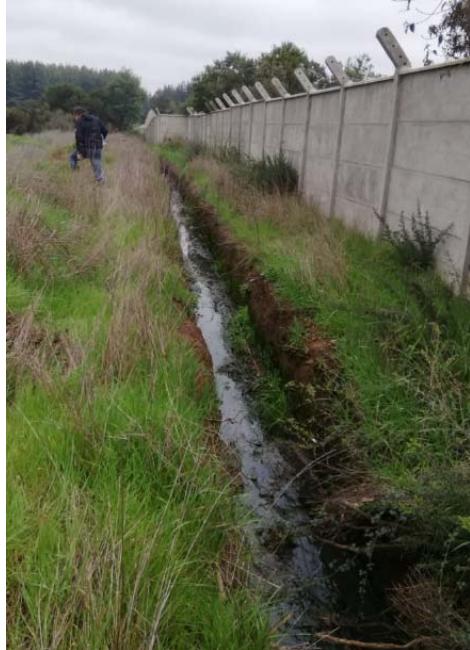
Fotografía 6.

Canal de evacuación de aguas lluvias

Descripción del medio de prueba: Red de evacuación de aguas lluvias sector sur

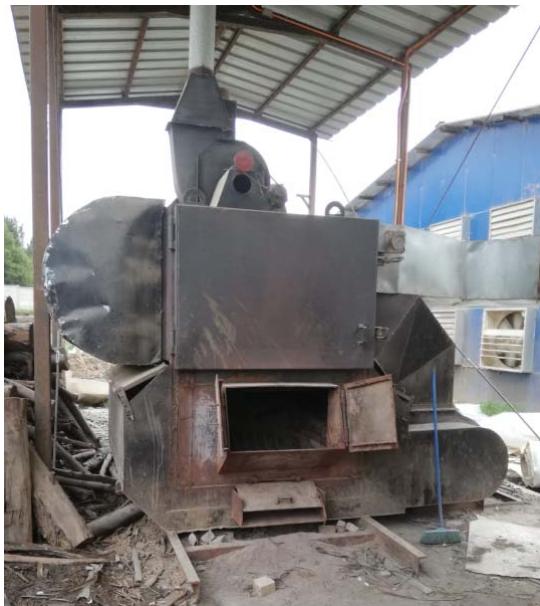
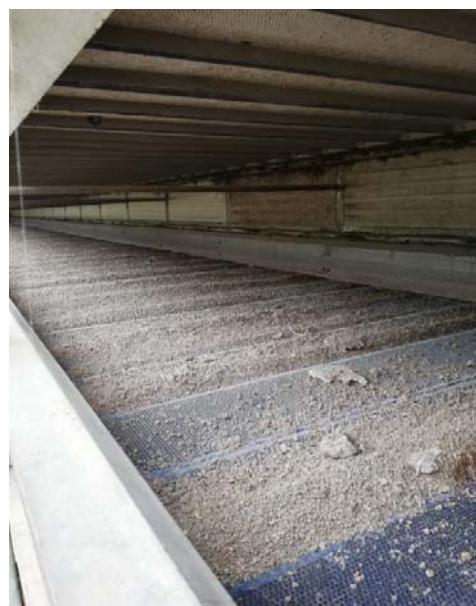
Fotografía 7.

| Número de hecho constatado: 3 | Estación N°: 5, 6 |
|---|--|
| | Respecto de la gestión de residuos sólidos, se observa la unidad fiscalizable tiene una planta de secado de guano a partir de un proceso térmico en un horno leña controlado con una cinta transportadora. Actualmente las salidas de guano son con un 20% contenido de humedad y su destino son a terceros como mejorador de suelos en volúmenes de +/- 10 ton/día. |

Horno de secado de Guano y Cinta transportadora

| Descripción del medio de prueba: Unidad de secado de guano | | |

| Número de hecho constatado: 3 | Estación N°: 5, 6 |
|---|--|
| Conclusión: | Se establece que el proceso de secado de guano, no es considerado un tratamiento de acuerdo a la definición Art. 3 literal o del DS 40/12, ya que se fundamenta en un proceso físico de deshidratado realizado por el mismo generador logrando pérdidas del +/- 80% de humedad, no afectando con ello propiedades químicas o biológicas del guano procesado, por lo demás el guano dentro de la unidad fiscalizable se gestiona como subproducto en bodegas de acopio de guano seco. |

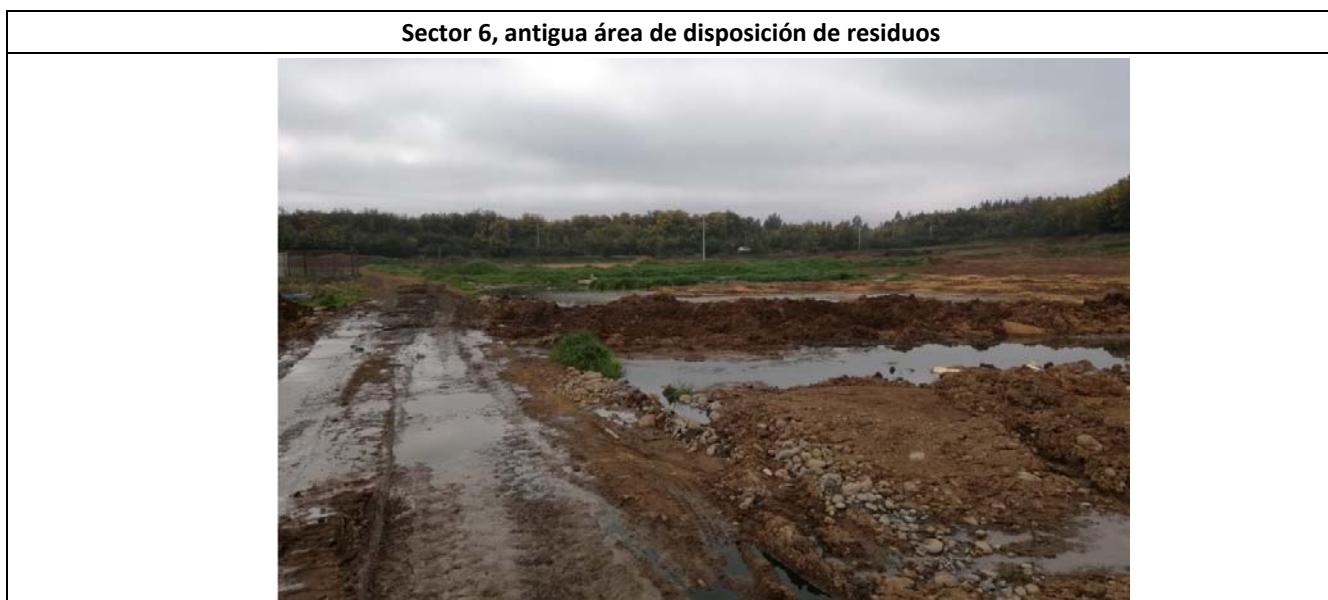
| Fotografía 8. | Fecha: 11-09-2019 |

| Número de hecho constatado: 3 | Estación N°: 5, 6 |
|---|--|
| | En la zona 6, se observó que existieron movimientos de tierra, al respecto el Sr. Ángel Concha informó que desde hace un mes se retira alrededor de 600 m ³ de material, los cuales son destinados a tercero para disposición en el sector de Charrúa. |
| | Respecto de la denuncia de olores molestos, se asocia fundamentalmente al sector 6, donde ha sido retirado todo el guano dispuesto históricamente y gestionado sectorialmente por la Seremi de Salud (Sumario sanitario en curso de acuerdo al Acta Sanitaria N° 002267 de fecha 4 de julio de 2019 – Anexo N° 3). |

| Descripción del medio de prueba: Antigua área de disposición de guano, representa acumulación de aguas lluvias. | |

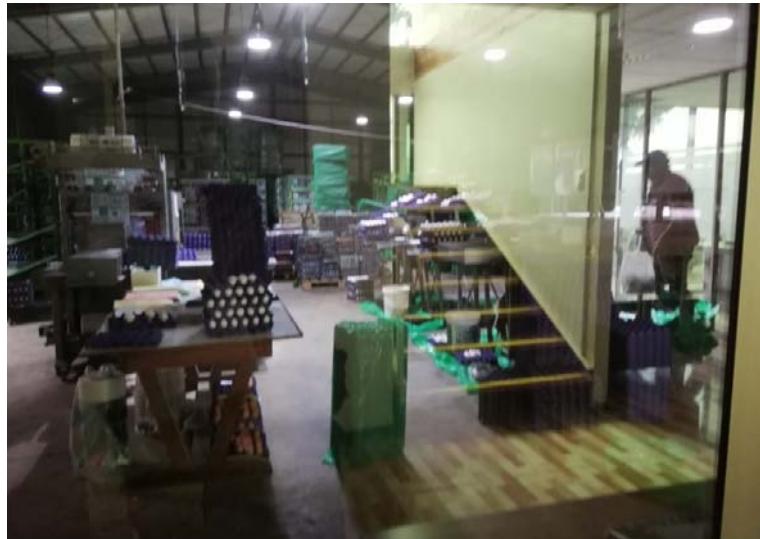
Fotografía 10.

Sala de Packing de huevos

Descripción del medio de prueba: Área de packing de huevos
