INFORME TÉCNICO DE FISCALIZACIÓN AMBIENTAL

Requerimiento de Ingreso al SEIA

PUERTO NUEVO – SENO SKYRING

DFZ-2019-2441-XII-SRCA

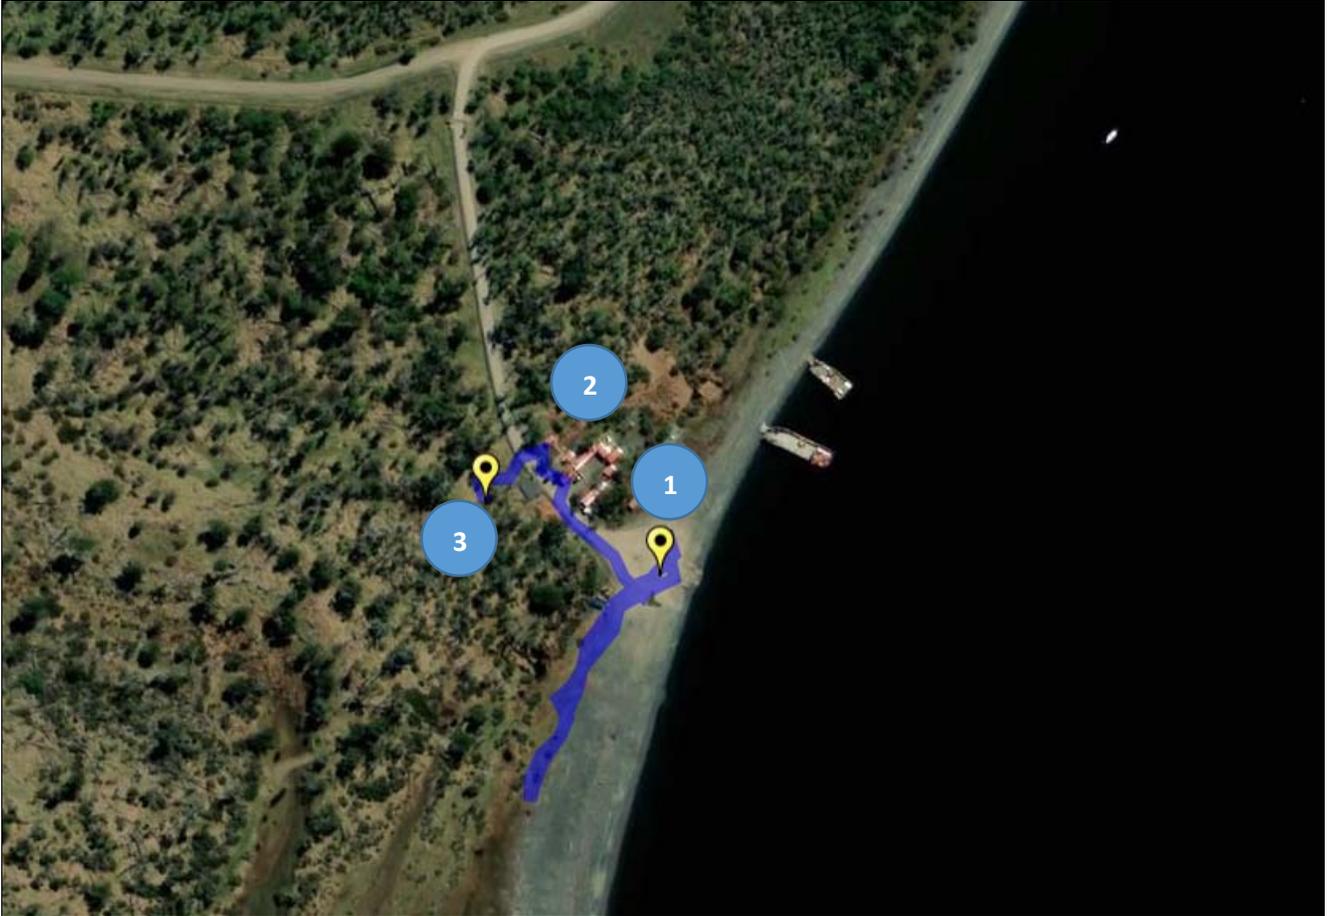
3.3.2 Esquema de recorrido

N° de estación	Nombre/ Descripción de estación
1	Rampa y bitas de amarre.
2	Infraestructura de apoyo en tierra (Campamento y bodegas).
3	Oficina de administración de las instalaciones.

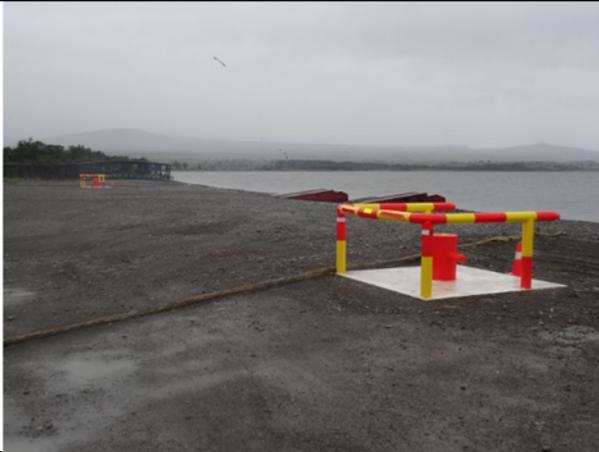
a. Durante la actividad de inspección realizada el 18/12/18, se constató lo siguiente:	
<ul style="list-style-type: none">- El recinto contaba con una rampa de hormigón destinada a la operación de embarcaciones, así como también de 2 bitas de amarre (Ver fotografías 1 y 2).- En el lugar existía infraestructura en tierra consistente en 3 contenedores de 40 pies habilitados como cocina, baños y dormitorios, así como 4 casas, 1 oficina y 1 bodega (Ver fotografía 3).- Según indicó Don Rodrigo Draeger Delgado (Supervisor de Puerto Nuevo), la construcción de la infraestructura en el lugar se efectuó en el invierno del año 2015, en tanto que la operación del mismo se inició en mayo de 2016.- Si bien al momento de la inspección no existía operación de embarcaciones en el recinto, Don Rodrigo Draeger Delgado indicó que se esperaba el arribo de la barcaza Minke, la cual se encontraba apoyando labores de cosecha en el CES Skyring de la empresa Australis Mar.- Se obtuvieron fotografías de los registros denominados "Movimiento de naves en el Puerto Nuevo", correspondientes al período comprendido entre el 14/10/18 y el 17/12/18 (Ver fotografía 4). Conforme se observó en los registros tenidos a la vista, las embarcaciones que operan en el recinto prestan servicios a las empresas salmoneras Bluriver, Australis Mar y Cermaq.- Al consultar respecto de las embarcaciones de mayor tamaño que arriban al recinto, Don Rodrigo Draeger Delgado, indicó que ellas correspondían a:<ul style="list-style-type: none">o Barcaza Minke, presta servicios de cosecha a la empresa Australis Mar.o Barcaza Canal Kirke, que presta servicios de cabotaje (traslado de materiales e insumos) y cosecha a la empresa Cermaq Chile.

Fotografía 1.	Fecha: 18/12/18	Fotografía 2.	Fecha: 18/12/18
Coordenadas UTM DATUM WGS84 HUSO 19	Norte: 4.173.008 Este: 299.046	Coordenadas UTM DATUM WGS84 HUSO 19	Norte: 4.173.028 Este: 299.059
Descripción del medio de prueba: Vista general de línea de costa, rampa y bitas de amarre.		Descripción del medio de prueba: Vista en detalle de línea de costa y rampa de hormigón para recalada de naves.

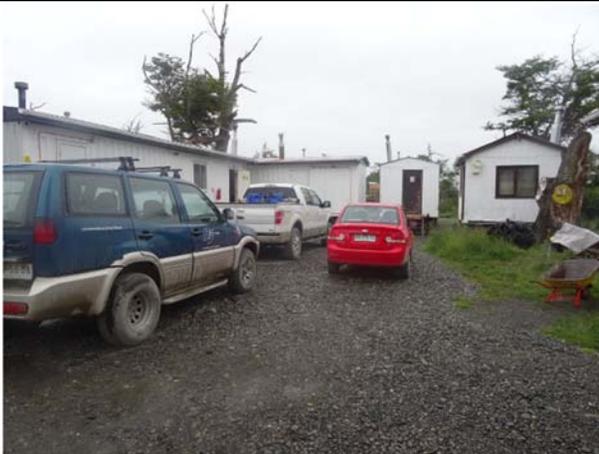
Fotografía 3.	Fecha: 18/12/18	Fotografía 4.	Fecha: 18/12/18
Coordenadas UTM DATUM WGS84 HUSO 19	Norte: 4.173.061 Este: 298.986	Coordenadas UTM DATUM WGS84 HUSO 19	Norte: --- Este: ---
Descripción del medio de prueba: Vista general de infraestructura observada en tierra.		Descripción del medio de prueba: Registro de movimiento de naves en Puerto Nuevo, fotografiado desde archivador ubicado en infraestructura administrativa del Puerto.

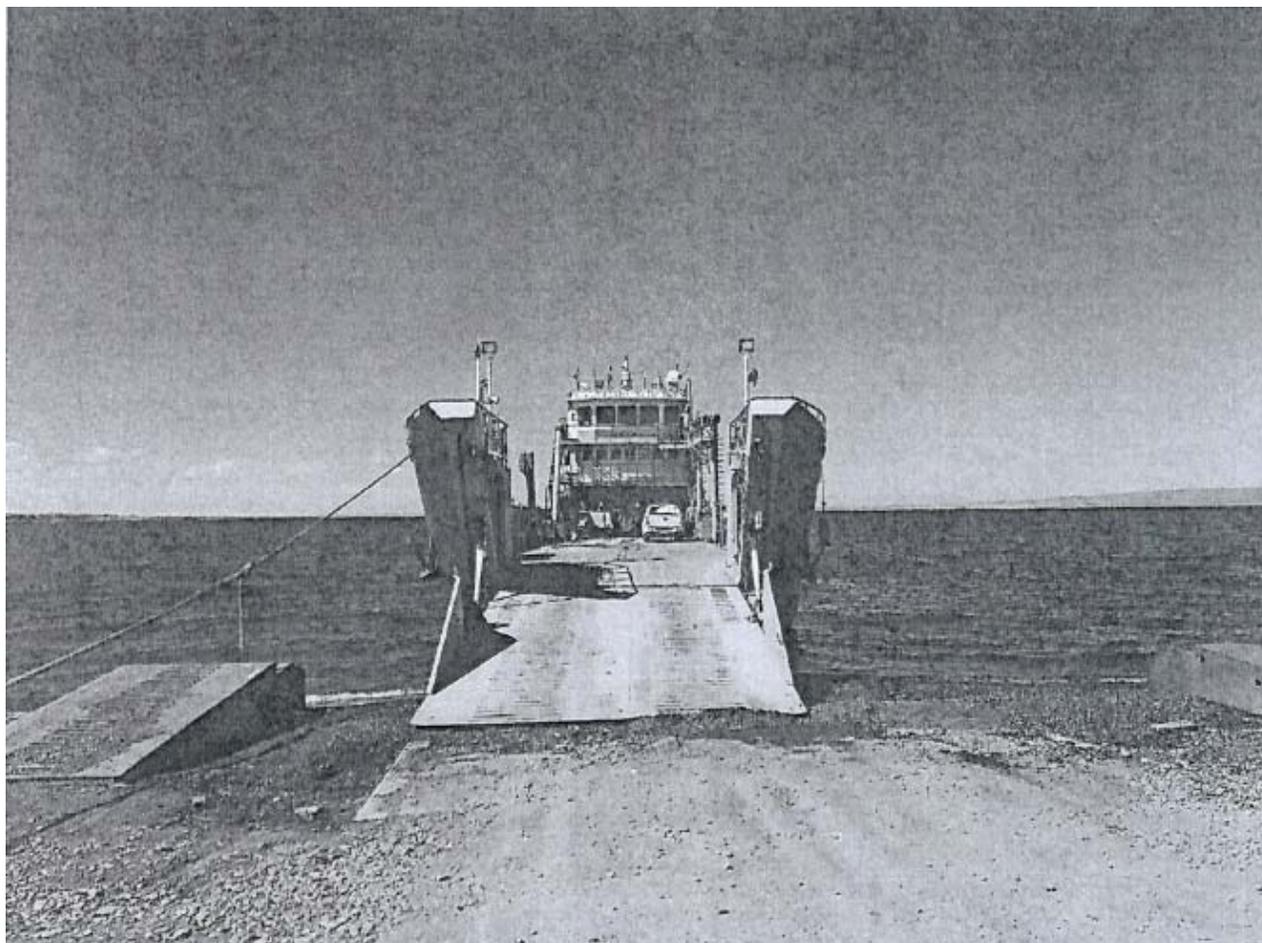
Fotografía 5.

Descripción del medio de prueba: Fotografía obtenida por la Capitanía de Puerto de Puerto Natales durante fiscalización sectorial efectuada el día 17/10/18 en la cual se aprecia la recalada de la barcaza "Canal Kirke".
