INFORME TÉCNICO DE FISCALIZACIÓN AMBIENTAL

REQUERIMIENTO DE INGRESO AL SEIA

CENTRO DE DISTRIBUCIÓN CENCOSUD-PUDAHUEL

DFZ-2020-302-XIII-SRCA

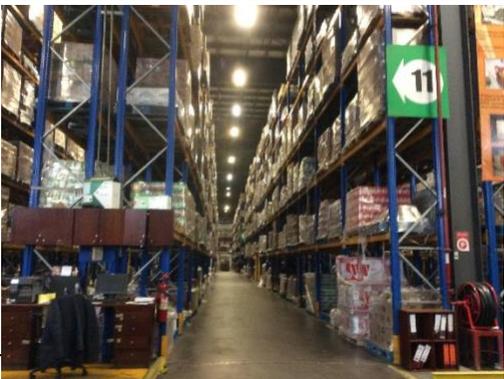
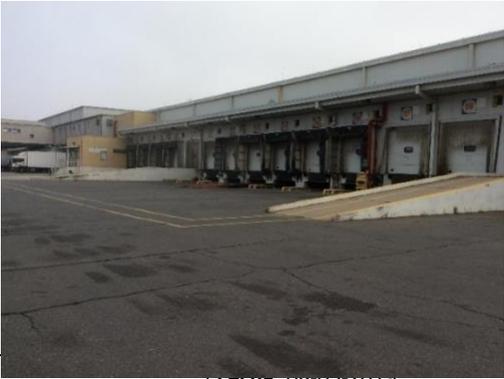
Fotografía 1.	Fecha: 08-05-2019	Fotografía 2.	Fecha: 08-05-2019		
Coordenadas UTM DATUM WGS84 HUSO 19	Norte: --	Este: --	Coordenadas DATUM WGS84 HUSO 19	Norte: 6.299.910m	Este: 331.003m
Descripción del medio de prueba: Interior del Centro de Distribución			Descripción del medio de prueba: Muelles de carga/descarga de mercaderías

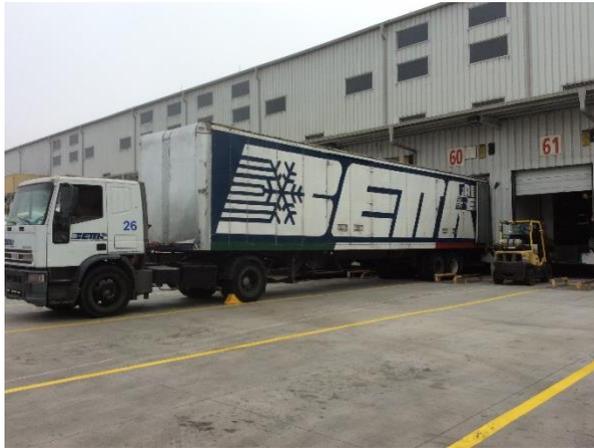
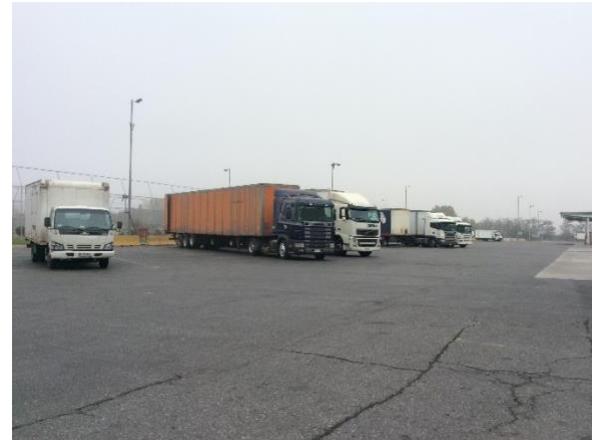
Fotografía 3.	Fecha: 08-05-2020	Fotografía 4.	Fecha: 08-05-2020
----------------------	--------------------------	----------------------	--------------------------

Coordenadas UTM DATUM WGS84 HUSO 19	Norte: 6.299.905m	Este: 330.831m	Coordenadas DATUM WGS84 HUSO 19	Norte: 6.299.895m	Este: 330.854m
--	--------------------------	-----------------------	--	--------------------------	-----------------------

Descripción del medio de prueba: Camión estacionado en sitio de carga	Descripción del medio de prueba: Vía de tránsito de camiones en sector de muelles
---	---

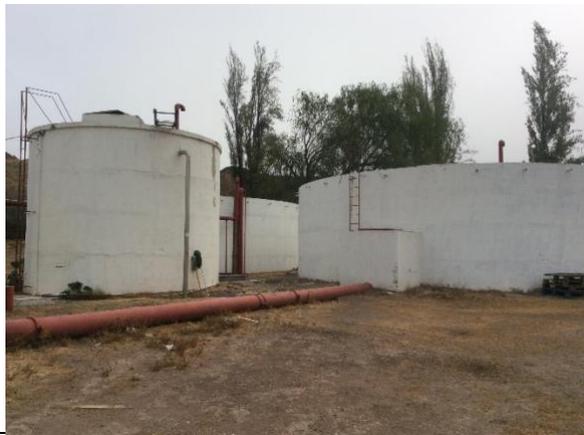
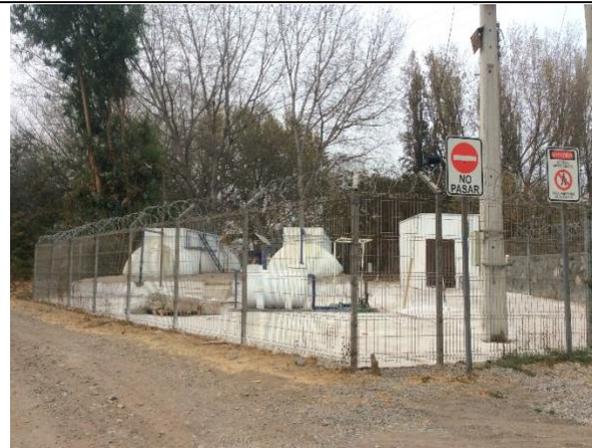
Fotografía 5.	Fecha: 08-05-2020	Fotografía 6.	Fecha: 08-05-2020
----------------------	--------------------------	----------------------	--------------------------

Coordenadas UTM DATUM WGS84 HUSO 19	Norte: 6.300.135m	Este: 330.943m	Coordenadas DATUM WGS84 HUSO 19	Norte: 6.299.698	Este: 330.999m
--	--------------------------	-----------------------	--	-------------------------	-----------------------

Descripción del medio de prueba: Planta de agua potable	Descripción del medio de prueba: Planta de tratamiento de aguas servidas
---	--

Número de hecho constatado: 1.
Documentación revisada: --
<p>Hechos:</p> <p>1. En visita de inspección realizada el día 8 de mayo de 2019 se sostuvo reunión con Marcelo Sembler, Subgerente de Operaciones del Centro de Distribución y Siba Pizarro, del área de aseguramiento de calidad. Luego se realizó la inspección de distintos sectores del Centro de Distribución.</p> <ul style="list-style-type: none"> - Marcelo Sembler informó que la superficie edificada del centro es de 45.000m² y en la cual se almacenan alimentos no perecibles. En el interior del Centro de distribución se observó el almacenamiento de productos en racks en altura de 6 niveles (Fotografía 1). - Se indicó que existen 110 muelles para la recepción y despacho de mercadería (Fotografías 2 y 3) despachándose diariamente entre 120 y 130 camiones. - Se observó 2 sectores de estacionamiento de camiones, lugar en que esperan los vehículos mientras se utilizan los muelles (Fotografía 4). Se indicó que se mantienen entre 7 y 8 camiones por hora en carga/descarga. - Se observó un taller de soldadura que se utiliza para la reparación de carros. - Se indicó que el agua potable proviene de una planta de tratamiento (Fotografía 5) y se constató la existencia de una planta de tratamiento de aguas servidas la cual se encuentra fuera de la instalación (Fotografía 6). Las aguas servidas de dicha planta son descargadas al río Mapocho.

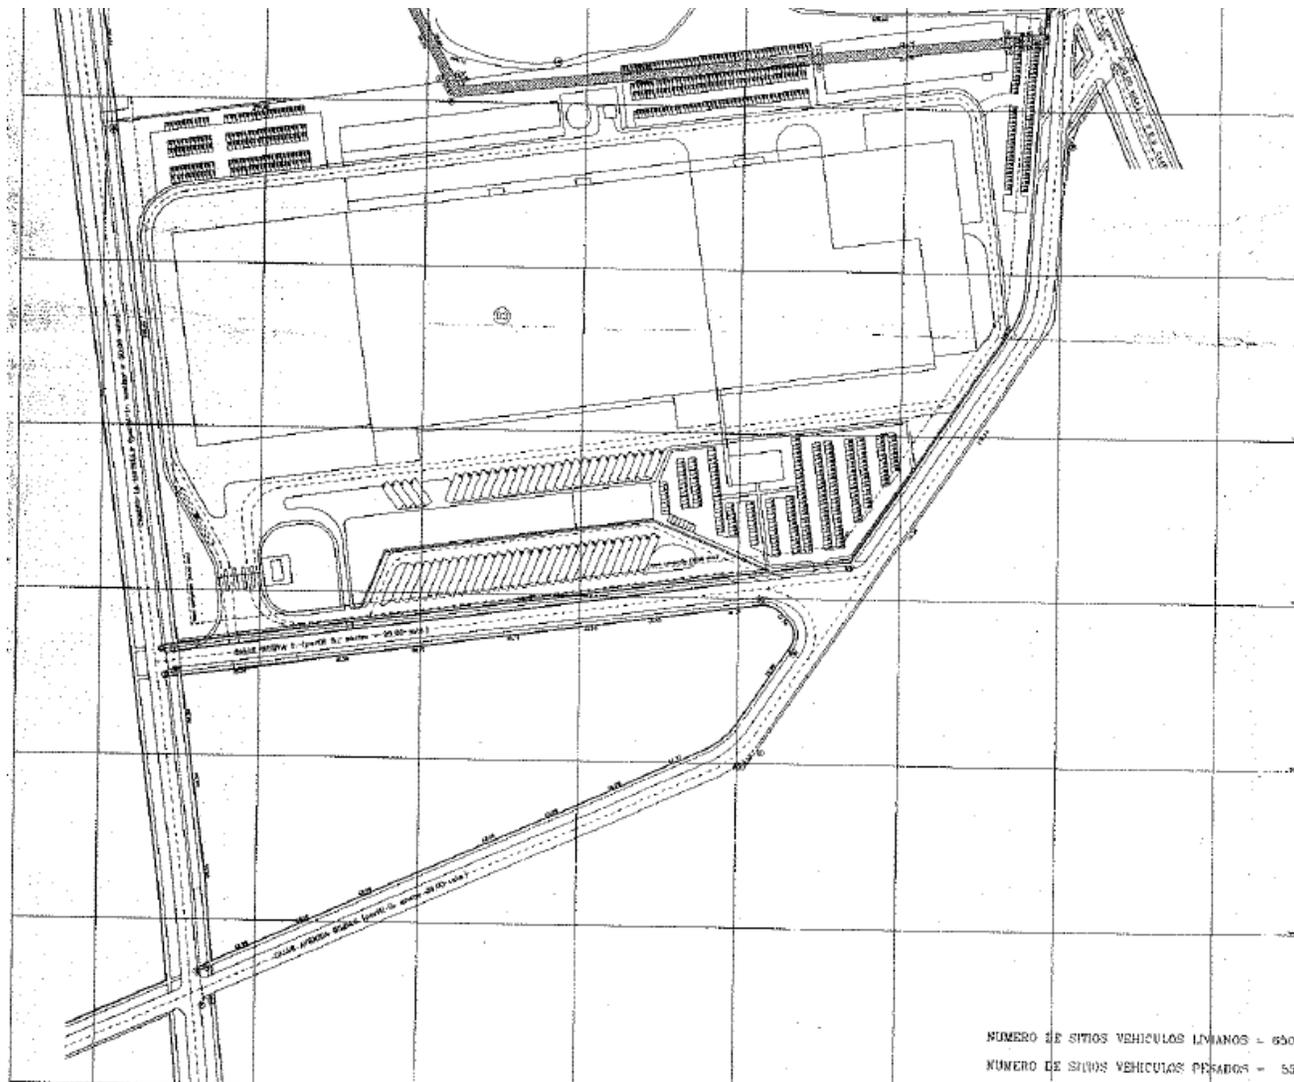
Figura 3

Fuente: Plano "Parque Industrial Santiago Poniente- sector 02 Condominio Industrial y Bodegaje Industrial Inofensivo".

Descripción del medio de prueba: Demarcación de estacionamientos para camiones. En costado inferior derecho titular especifica la cantidad de 55 estacionamientos para vehículos pesados y 650 para vehículos livianos

- ii) El proyecto consiste en un centro de distribución de aproximadamente 44.856 m² de superficie construida, según tabla de superficies en ID1, con capacidad para 55 sitios de estacionamiento de camiones y 650 sitios para estacionamiento de vehículos livianos (Figura 3).

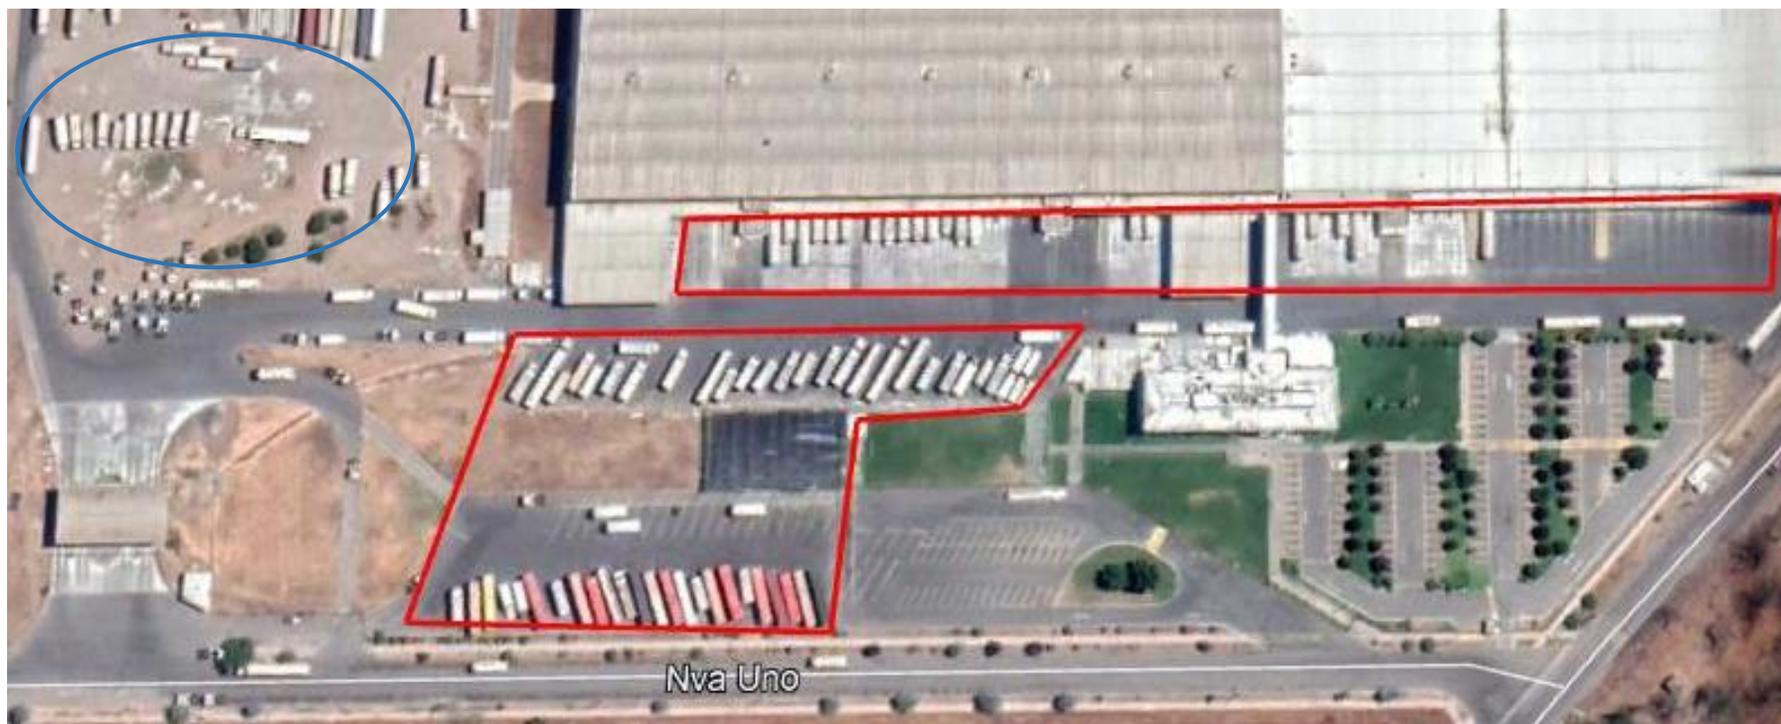
Figura 4

Fuente: Imagen Satelital Google Earth, 2020 Fecha imagen: 7.2.2019

Descripción del medio de prueba: Demarcado en color rojo se muestra el área de estacionamientos y muelles. En azul, el área utilizada como estacionamiento sin demarcación de estacionamientos.

- iii) En la imagen satelital de fecha 7 de febrero de 2019 (Figura 4) se puede corroborar la demarcación de dichos estacionamientos los cuales superan los 50 sitios, también se observa la ubicación de vehículos en cantidad superior a las 50 unidades en dichas áreas y en un sector no demarcado en el cual se observa un estacionamiento de camiones en área no pavimentada.

- v) En cuanto a la superficie del proyecto, de acuerdo al plano y cuadro de superficies presentado por el titular (Figura 5), el proyecto se encuentra en un loteo de superficie total de 298.000 m². Realizando una aproximación mediante imagen digital del plano presentado el área coincide aproximadamente a lo indicado en el cuadro de superficies. (Figura 4)

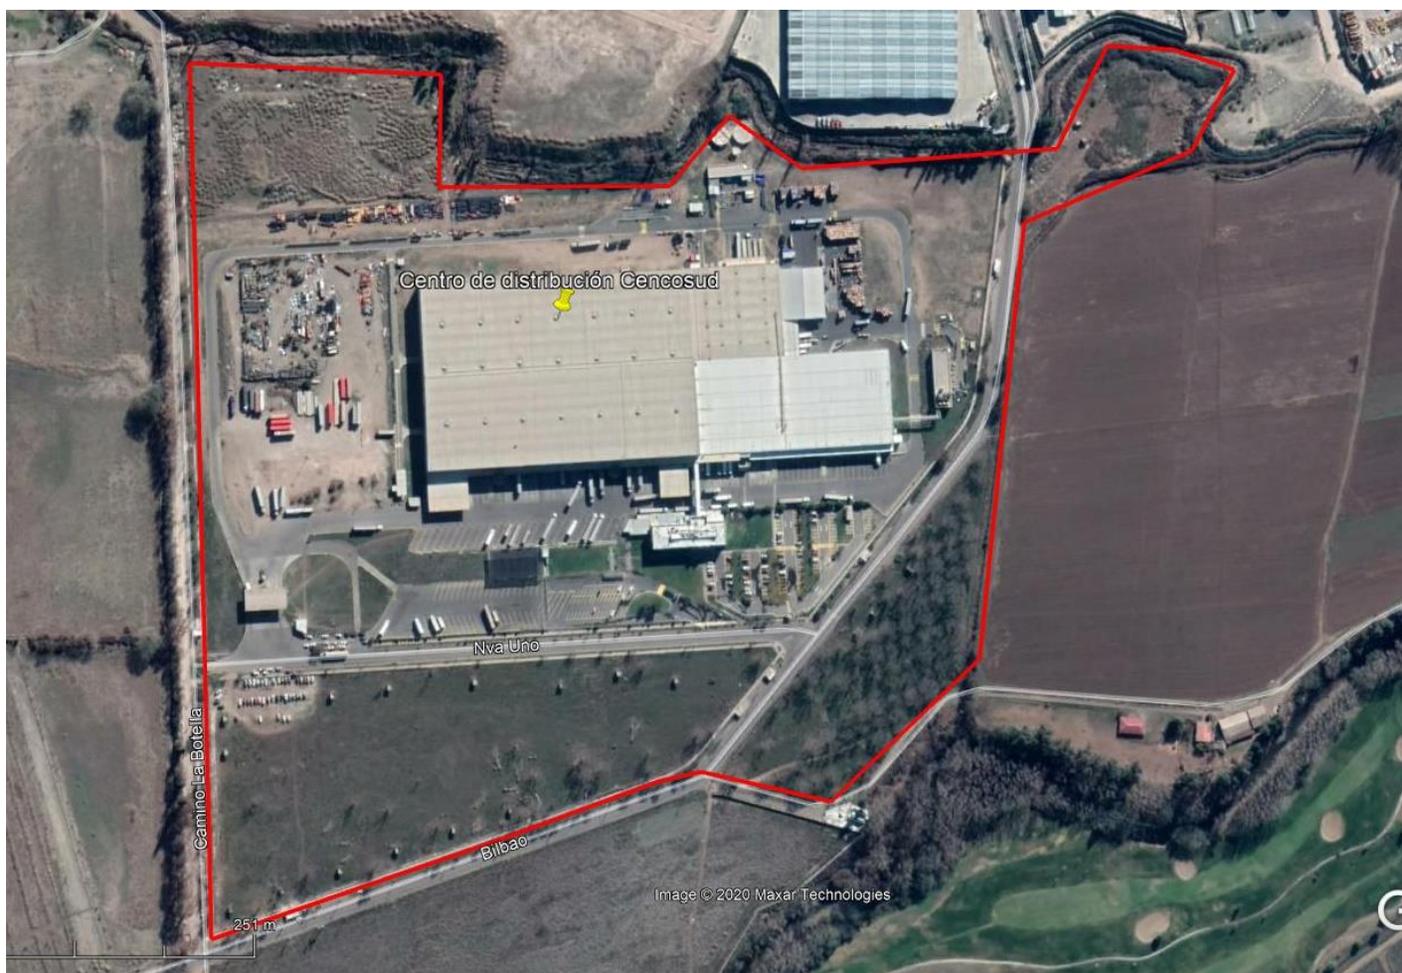
Figura 6

Fuente: Google Earth Pro, 2020 Fecha imagen: 5.8.2019

Descripción del medio de prueba: Área de emplazamiento del proyecto según Plano de "Parque Industrial Santiago Poniente- sector 02 Condominio Industrial y Bodegaje Industrial Inofensivo" y Plano de Superficies.
